EESTI KUNSTIAKADEEMIA
Kunstikultuuri teaduskond
Muinsuskaitse ja restaureerimise osakond

Kaagjärve Mäemõisa teenijatemaja

*Kaarjärve küla, Karula vald, Valgamaa
Riikliku kultuuriväärtuste registri nr 23126*

2008/2009. õ-a. Arhitektuuri konserveerimise ja restaureerimise täiendkoolituskursuse
lõputöö

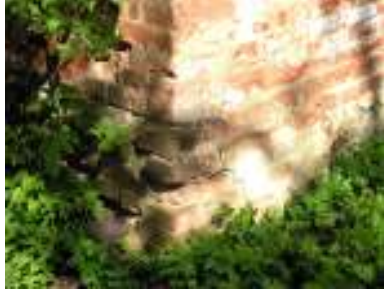
Joon 14. fassaadi kahjustused Joon 15. fassaadi kahjustused Joon 16. fassaadi kahjustused

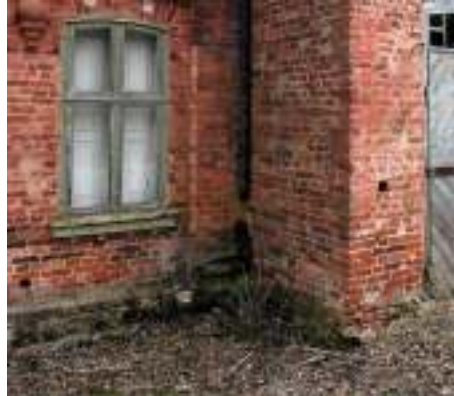
Joon 17. fassaadi kahjustused Joon 18. fassaadi kahjustused Joon 19. fassaadi kahjustused

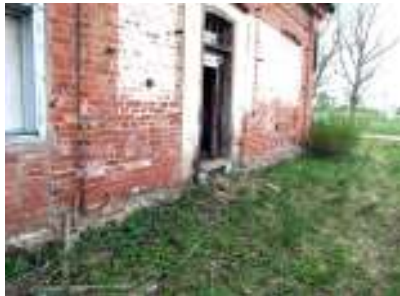
Joon 23. fassaadi kahjustused Joon 24. fassaadi kahjustused Joon 25. fassaadi kahjustused
