## **HÕREDA MÕISA AIT-KUIVATI ERITINGIMUSED JA RESTAUREERIMISE ETTEPANEKUD**

Hõreda mõis, Hõreda küla, Juuru vald, Raplamaa

2008/2009. õ-a. Arhitektuuri konserveerimise ja restaureerimise  
täiendkoolituskursuse lõputöö

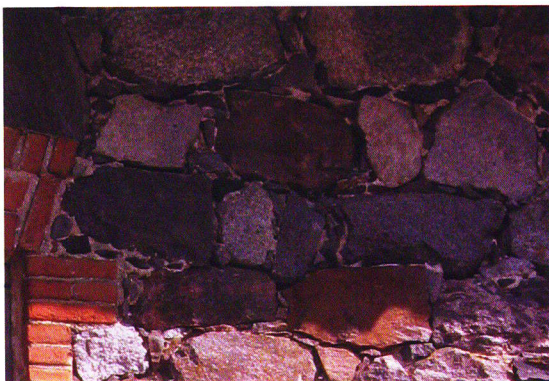
Joonis nr.5

Ait-kuivati maakividest seinamüürid on üsna hästi säilinud. Üldjoontes on vajalik ehk osaline vuukide taastäitmine lubimördiga. Kuna hoone oli aastaid ümbritsetud tiheda võsaga, siis see on põhjustanud kivide sammaldusmise lääne ja põhja külgedel. Maakivide vahel olevad vuugid on omalajal olnud „kaunistatud“ pisikeste kivikildudega (joonis nr.5), mis muudab hoone ilmekamaks. Osades kohtades on see veel siiani väga ilusasti säilinud. Kõik akna- ja ukseavade sillused on dekoratiivsed punastest savitellistest. Samuti on avade küljed vormistatud punaste savitellistega (joonis nr.6). Mõne akna ümbrus küll vajab restaureerimist, mis tuleks teha säilinud avade eeskujul.

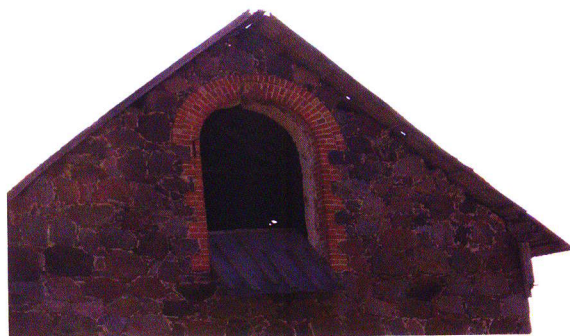
Joonis nr.20

Teisele korrusele viib puidust lahtine trepp. Teist korrust eraldab pööningust samuti võimsatel taladel laiadest laudadest vahelagi. Pööningul on põhjapoolses välisseinas kõrge ümarkaar aknaava (joonis nr.20). Vanadelt fotodelt on teada, et hoone põhjaküljes oli puidust ühekorruseline hooneosa, mis toetas pööningule viivat metall-relssidest vintsiteed, millest on säilinud pööningul olev horisontaalne osa. Vints ise oli veel täiesti olemas 5 aastat tagasi (joonis nr.21), kuid tänaseks on selle metalli-vargad kahjuks ära tassinud. Vintsitee viis kuivatiruumi otsaseinani, mille ülaservas olid kahel pool korstent kaks diagonaalselt alla poole suunduvat avaust, mida tõenäoliselt kasutati kuivati ruumi täitmiseks viljaga.
