EESTI KUNSTIAKADEEMIA
Kunstikultuuri teaduskond
Muinsuskaitse ja restaureerimise osakond

**SAAREMAA JAANI KIHELKONNA ENDISE KÖSTRIELAMU
RESTAUREERIMISTÖÖD 2006 – 2008**

2008/2009. õ-a. Arhitektuuri konserveerimise ja restaureerimise täiendkoolituse lõputöö

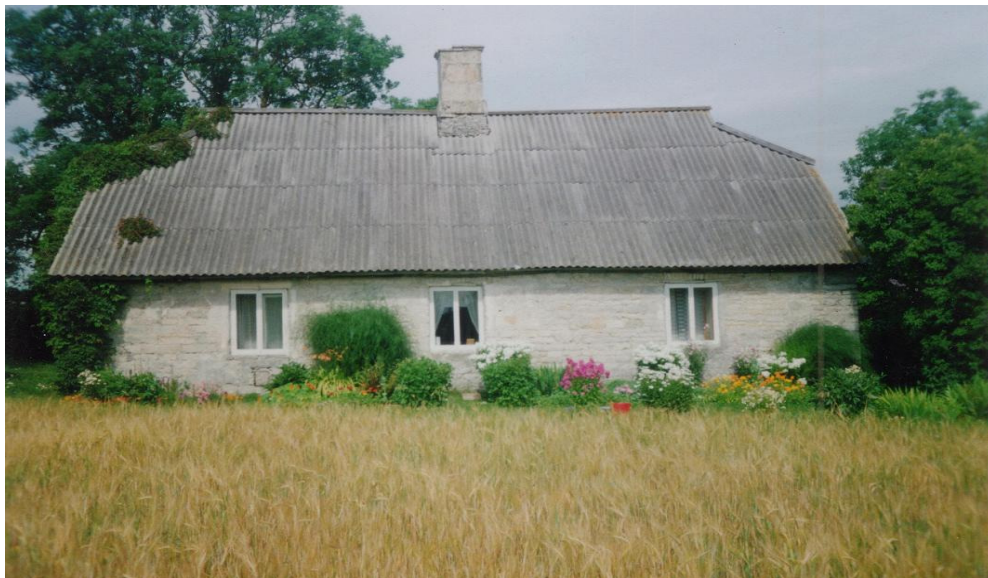
1970ndatel vahetatakse hoone kuuejaotuselised aknad kahejaotuseliste akendega ja vanale läbisadanud rookattele lõunapoolel ja tõrvapapile põhjapoolel, paigaldatakse eterniit. Lakkab pikki aastaid kestnud otsene läbisadamine, kuid ilma stabiilse küttega hoone aastatega mädanenud puit ja kivimaterjali kontsentreerunud niiskus lagundab hoonet edasi.

Foto 5 Maja eterniitkatusega 1987.a. Erakogu

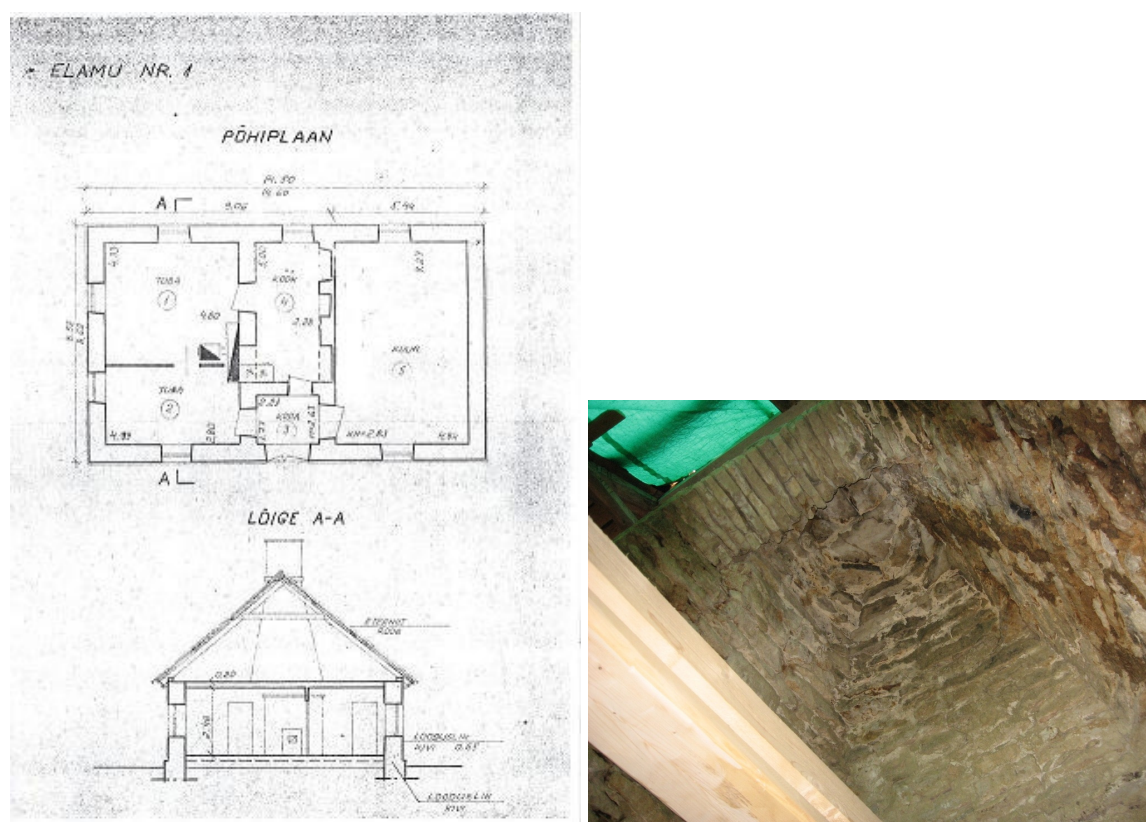
Olemasoleval 1988ndatest aastatest pärineval inventariseerimisplaanil on hästi näha kunagi toimunud ringliiklus ümber mantelkorstenköögi. Mantelkorsten asub hoone keskel, on oma kujult sümmeetriline. Korstna lõõrid paiknevad mantelkorstna seintes. Mantelkorstna piibu osa on suletud ning lõõrid avanevad ülevalpool kinnimüüritud piibuosa. 18. saj. keskel ehitatud klassikalise funktsiooniga, st lahtise tulekoldega mantelkorstenkööök on arvatavasti hilisemal ajal, 19. saj. ümber ehitatud. Kinnimüüritud piibuosal on näha tahmajälgi. Rajatud vahelagi on samal kõrgusel teiste lagedega.¹

Joonis 3. Inventariseerimisjoonis 1988.(Lisa 7) Foto 6 Kinnimüüritud korstna piibuosa.

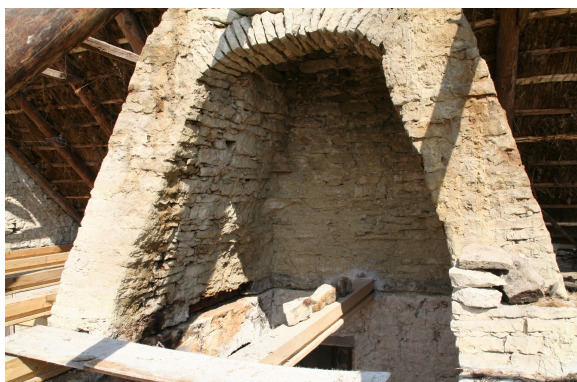
Foto 7 Mantelkorstna ava pöningul

Pöningukorruse tugikaarega ava korstnasse on avatud ning tema rajamine sellisel kujul viitab traditsioonilisele lahendusele mantelkorstna hiilgeaegadest, kui üleval sellised avad olid suletud luugiga ning korstnaruumi kasutati liha suitsetamiseks.

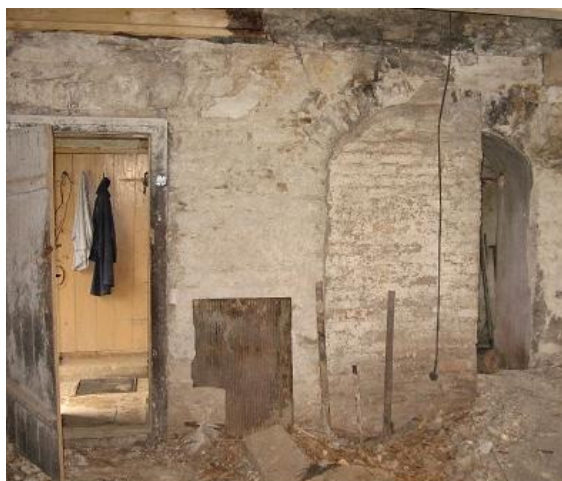
Foto 8 Mantelkorstna kaarava läänepool I korrusel, avatud ehituse käigus

Tugikaartega avatud mantelkorstna seintes nii esimesel- kui pöningukorrusel on korstna ümberehituse käigus rajatud arvatavasti paksude paemüüride raskuse ümberjaotamiseks. Avatud esimesel korrusel on olnud suletud ning kasutatud majandusorvadena ja küttekollete asukohtadena.

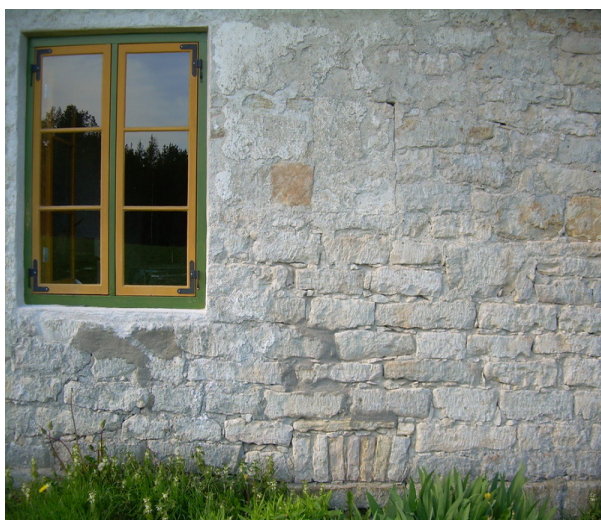
Lõunapoolses seinas, mantelkorstenköögi vastas on kinnimüüritud väikeaken hästi säilinud puidust sillusega. Aknaava all vastu põrandat on meetri laiune ava sillus. Nimetatud detailid lubavad oletada kunagi sisekemmergu olemasolu, kus ava sillus märgib lampkasti tühjendusluugi asukohta majast väljaspool.

Foto 12...Kinnimüüritud aken ja sillus

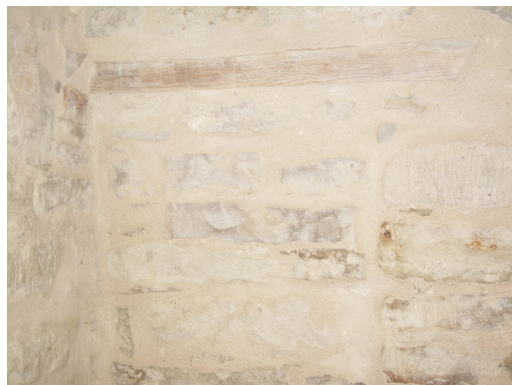
Foto 13 Kinnimüüritud aken ja silluselaud

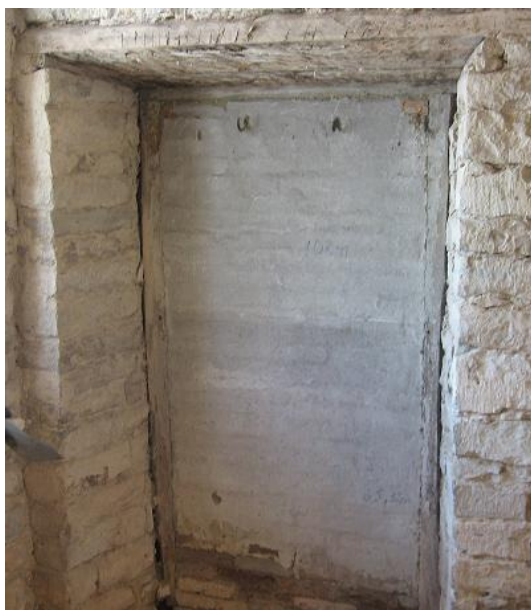
Suletud on kaks ukseava ja kaks aknaava. Arvatava kemmergu aknaava on kinni müüritud paekividega, mis viitab selle sulgemisest maja kapitaalse ümberehitusperioodil. Teine, mädanenud silluselauga väikeaken maja lääne otsaseinas on suletud tellistega. Kinnimüüritud on maja läänepoolne otsauks, mis viis puidust koolimaja juurdeehitusse ja üks siseuks eluruumides.

Foto 14 Kinnimüüritud siseuks

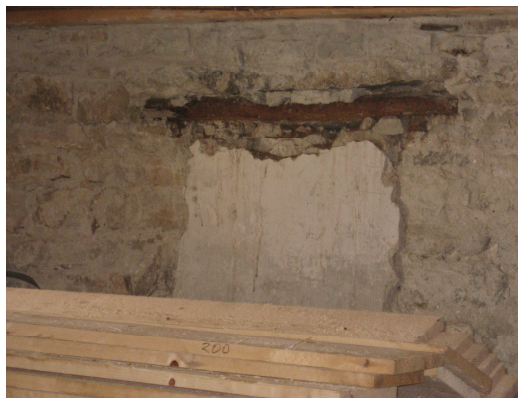
Foto 15 Kinnimüüritud väikeaken lääne otsaseinas

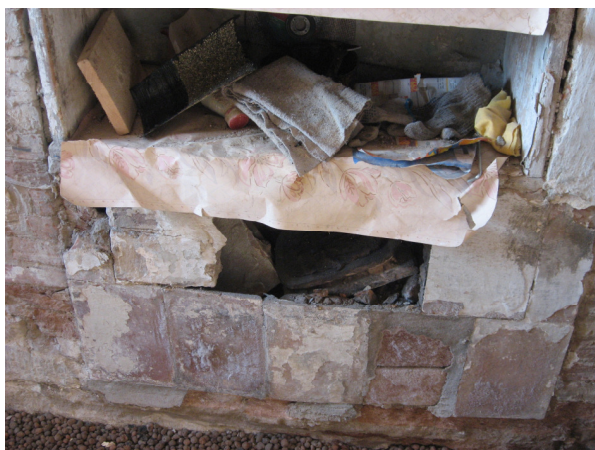
Kinnimüüritud otsaukseorva oli ehitatud kapp-panipaik. Tellisemüüritisega avade sulgemine viitab nende hilisemale sulgemisele võrreldes maja tervikliku ümberehitusega, olles põhjendatud nähtavasti ruumide kasutusfunktsioonide muutumisega. Läänepoolse suuremal köögiosal on pool majapoolse ruumimahust paekivipõrand ja asus suur leivaahi, mille soemüür ulatus praegusesse mantelkorstnaalusesse köögiossa. Suur ahi küttis ka maja köögiosa. Hiljem on enamik soemüüri osa väljalõhutatud ning avanenud orvast tehtud riul.

Foto 17 Maja lääneosa leivaahju soemüüri osa köögi seinas

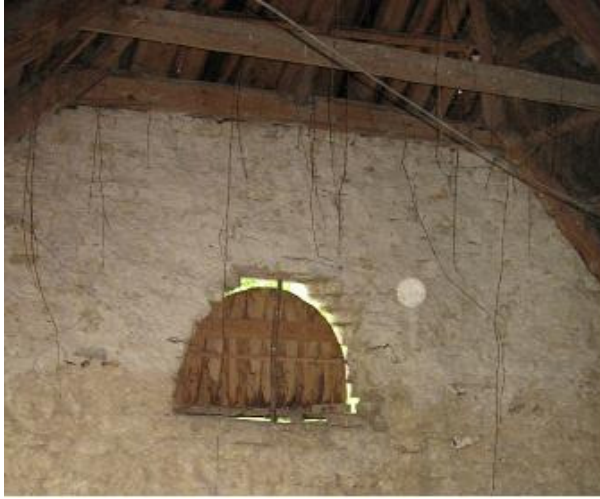
Pööningukorrusel on majaotsaseintes kaarjad luukidega suletud aknaavad. Mantelkorstnaaluse köögi, tuulekoja ja läänepoolse vana „suure köögi“ põrandad paeplaatidest, mõõtudega 1,5 x 2 m.

Foto 30 Luugiga suletud kaaraknaava

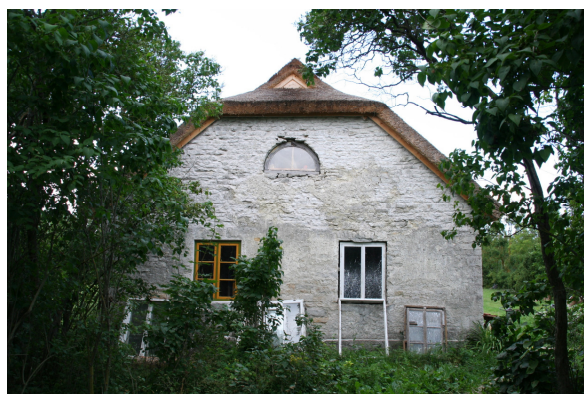
Foto 42 Restaureerimistöde illustratsioon – maja idapoolses otsaseinas näha paigaldatud uus aken, eesolev aken 1970ndatest aastatest, maja seina ääres olev pööningult leitud vana aknaraam.

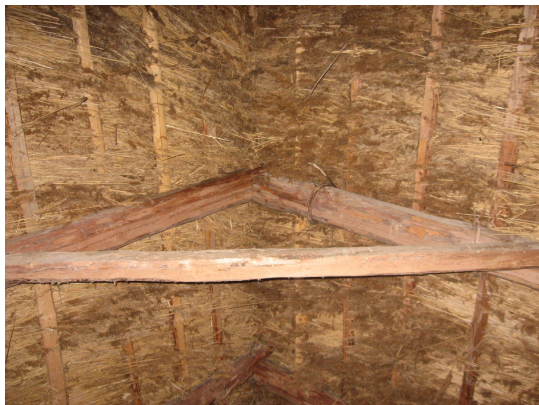
Foto 47 Vaade katuse uue alla, pajuvitstele

Säilib maja ajalooline katusekonstruktsioon. Paigaldatakse rookate. Võimalusel jäetakse eksponeerimiseks alles vanad pajuvitstest seosed. Rookatuse harimalgad valitakse erineva pikkuse ja kujuga, et säilitada talumajapidamise ehedust.

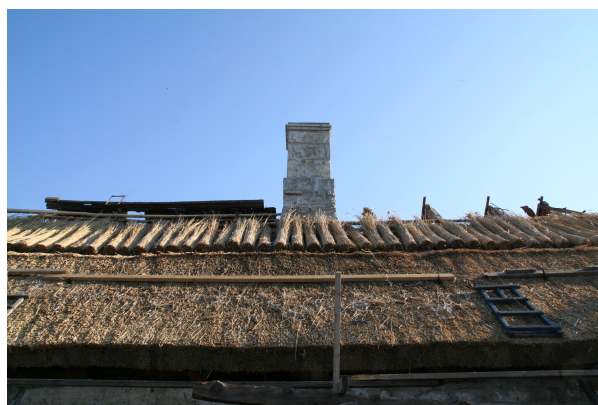
Foto 48 Rookatte paigaldamine

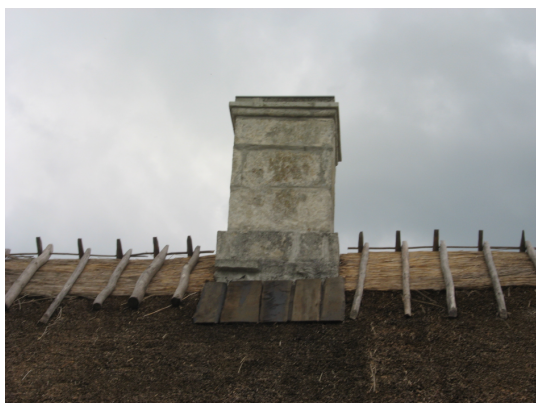
Foto 49 Harimalgad ja paigaldatud laudis

Mantelkorstna juurde paigaldatakse tuleohutusnõuetele vastavalt plekk, mis kaetakse pealt vanadest servamata laudadest laudisega. Tulevikus kaalutakse laudade tõrvamist.

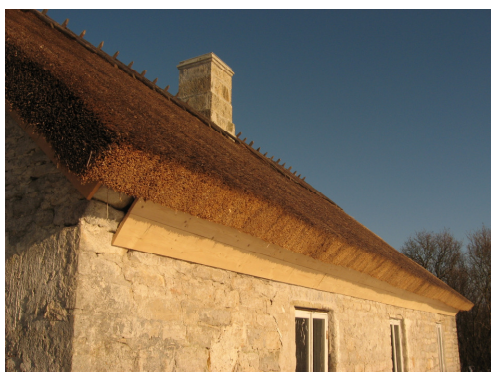
Foto 50 Uued räästalauad

Räästad suletakse väljast poolt taaskasutatud vanade laudadega maja esiosas ja uute laudadega maja tagant. Tulevikus kaalutakse laudade tõrvamist.

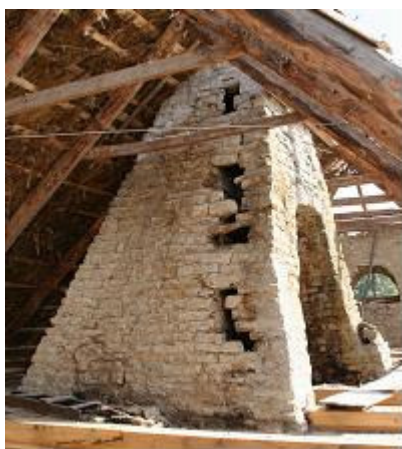
Foto 53 Metalllõõride paigaldamiseks avatud lõõrid mantelkorstna seintes

Korstna piibuosa parandatakse, taastatakse servakarniisid, täidetakse vuugid, valatakse piibu siseosa. Ajaloolise korstnakonstruktsiooni kuumakoormusest vabastamiseks sisestatakse lõõridesse metalltorud. Selleks avatakse meetriste juppidega korstnaseintes lõõride avad ning sisestatakse metalltorud. Müüritööd ja vuugitäited tehakse lubimördiga. Metalltorud sisestatakse kõikidesse lõõridesse, ka neisse, millised ehitatakse välja ja ühendatakse küttekolletega tulevikus.

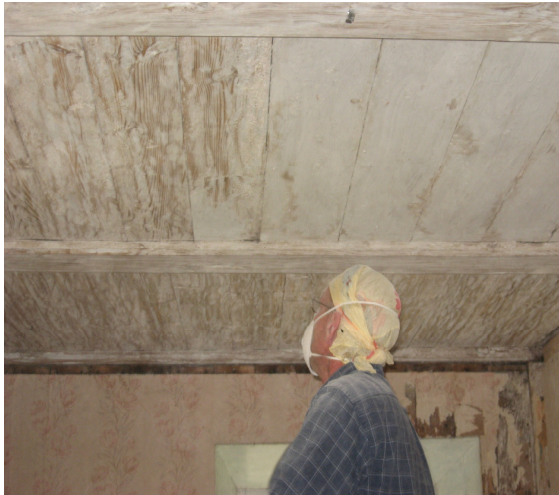
Foto 54 Vana lae lubivärvist puhastamine

Säilitatakse maja idapoolse väikese toa vana lagi koos taladega, mis vabastatakse lubivärvist. Mädanenud talaosa plommitakse. Idapoolsetesse eluruumidesse ja kööki ehitatakse uued laed. Köögi mantelkorstna aluse osa ja tuulekoja lagi tehakse taaskasutatavatest vanadest laelaudadest. Vanad laud jäetakse katmata või õlitatakse. Uued laed töödeldakse piimjalt läbipaistva siseviimistlus Pinotex'iga.

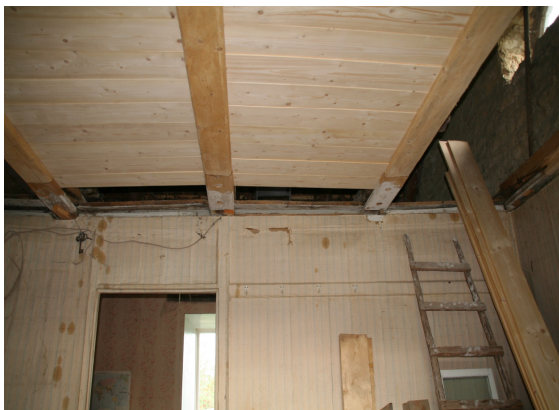
Foto 56 Uued laelauad talade siinides

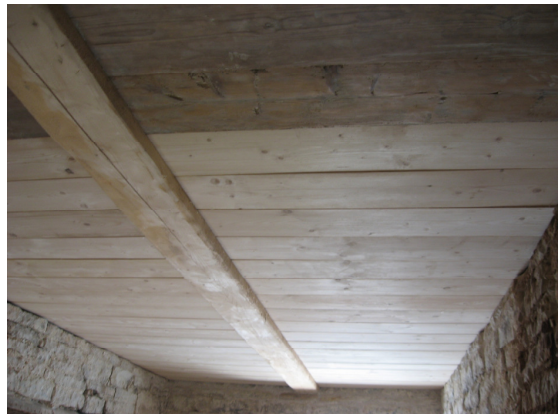
Foto 57 Köögilagi uutest ja vanadest laudadest

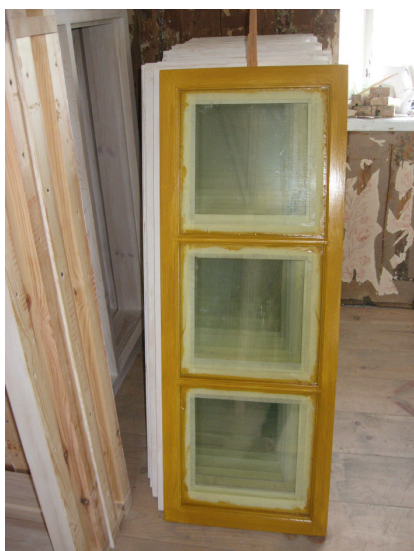
Foto 58 Aknaraam värvimisel

Olemasolevad nõukogudeaegsed aknad eemaldatakse. Niiskus-, putukakahjustuste ja vajumise tagajärjel on hävinenud kõik aknasillused. Sillused vahetatakse ja aknad vahetatakse vanade akende järgi valmistatud uute ajaloolise kujuga 6-jaotuseliste kaitstud klaasidega puitakendega. Akendele paigaldatakse traditsioonilised ajaloolised nurgikhinged ja aknasulused. Pööningule paigaldatakse kaaraknad. Akna põsed ja välisservad silendatakse lubimördi ja –krohviga. Niiskus- ja putukakahjustuste tagajärjel vajavad vahetamist ka aknalauad. Uued aknalauad värvitakse valgeks.

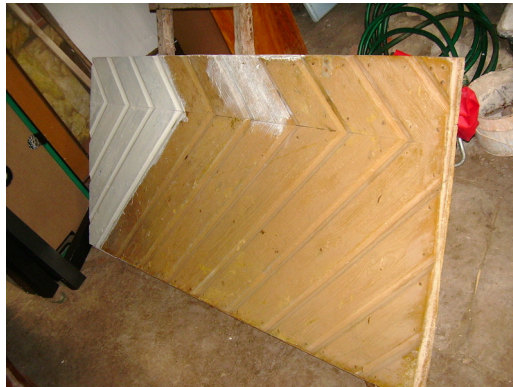
Foto 63 Restaureeritud kalasabauks

Sepisnaeltega kalasaba välisuksel vahetatakse välja mädanenud lauad, vahetatakse katuse vajumisest tingitud uksepilluse müüriosa lagunemisest viga saanud uksepillid. Välisuks värvitakse ookerkollaseks.

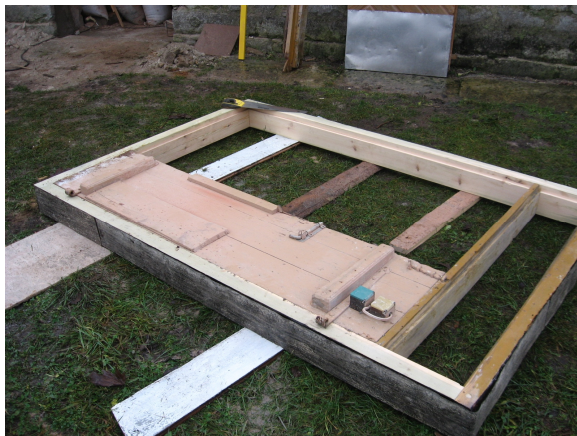
Foto 64 Uue välisukse lengi valmistamine

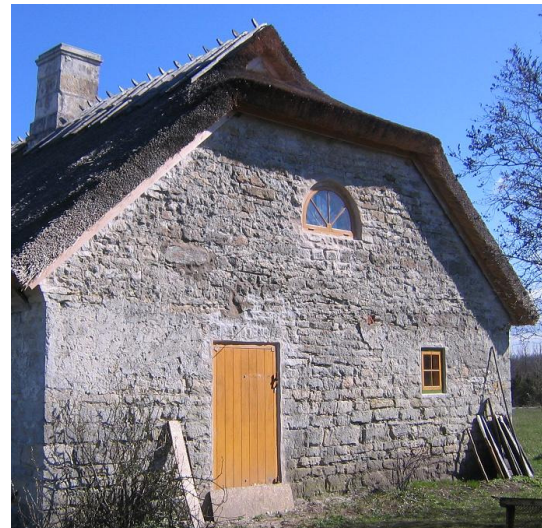
Foto 65 Taastatud otsauks ja väikeaken
lääneseinas

Maja siseuksed puhastatakse värvist. Säilitatakse kõik siseuksed ja uksepillused. Maja läänepoolsele paigaldatakse kahekordne otsauks – välimine uks planklaudisest, siseukseks klaasuks.

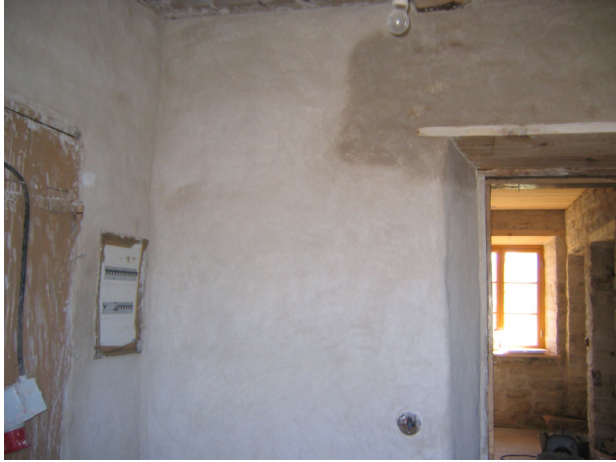
Foto 66 Värskelt krohvitud eeskoja seinad

Idapoolse säilinud siselaudis parandatakse rajatud uute aknasilluste kohalt. Laudis tapetseeritakse. Idapoolse tubade ja eeskoja seinad krohvitakse lubikrohviga ja värvitakse lubivärviga. Köögi ja läänepoolse vabaaja ruumi seinad jäävad krohvimata paekivi seinteks. Paekivi seinad puhastatakse ja täidetakse vuugid.

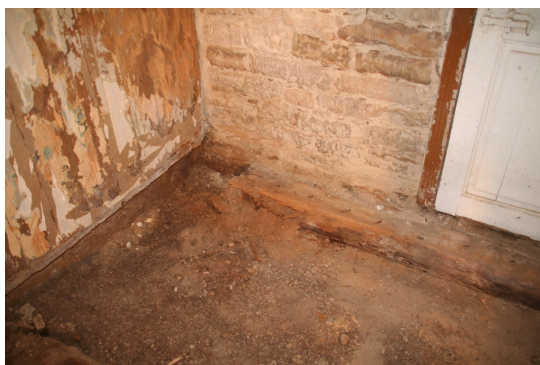
Pikaajalise läbijooksu ja aastatepikkuse kütmatuse tagajärjel olid kõik vanad põrandalauad kahjustatud. Eemaldati kogu vana reostunud täide ja liiv asendati kergkruusaga. Laagide alla paigaldati niiskusesolatsioon. Kõik põrandad tehakse uued säilitades nende ajalooline konstruktsioon. Eluruumides 20 cm ja pööningu põrand 15 cm laiustest laudades. Pööningupõranda alla paigutatakse villsoojustus.

Foto 67 Mädanenud põrandalad

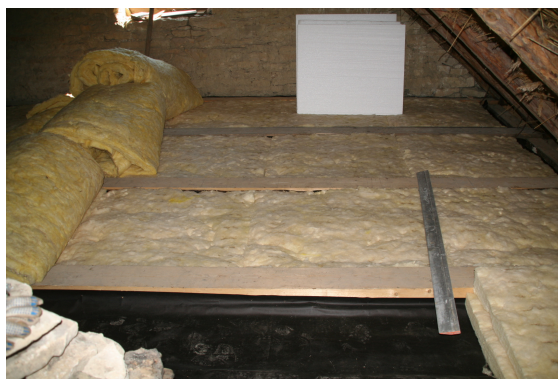
Foto 68 Pööningu põranda soojustamine

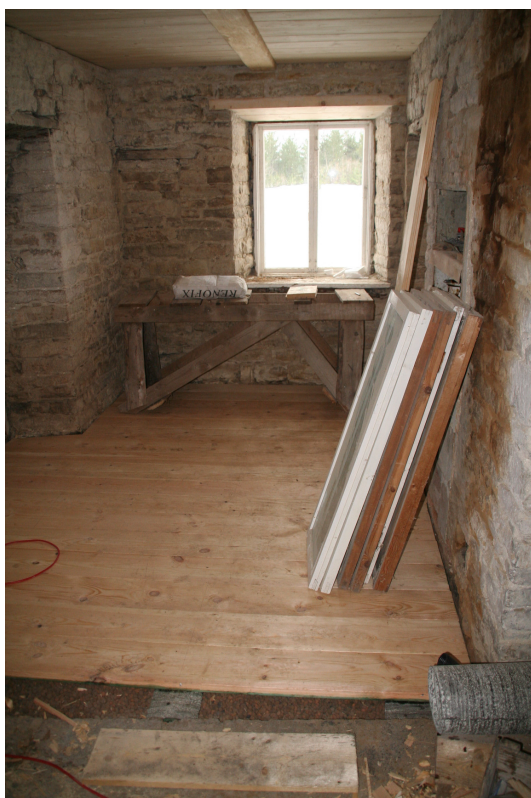
Foto 69 Põrandate tegemine köögis. Paremal näha soemüüri osa väljalõhkumisest tekkinud seinarv vana riuliga ja eksponeeritav paekivisein.

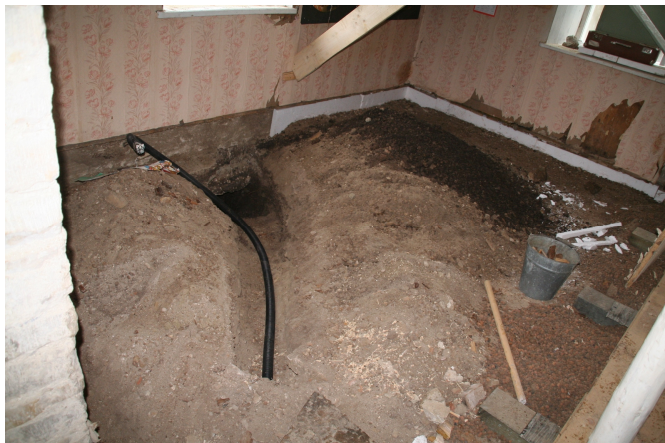
Foto 70 Veetoru sisse toomine

Likvideeritakse otsaseinast sisestatud elektri õhukaabli sisestus. Maja tuuakse elekter maa-aluse kaabliga. Uus elektripeakilp paigaldatakse maja eeskotta. Elektrijuhtmed paigaldatakse paemüüri vuukidesse, mis hiljem suletakse vuugitäitega. Kuna hoonesse toodi elekter sisse alles 1970ndatel aastate, paigaldatakse, 1950ndate stiilis ümarad lülitid ja pistikud. Lahendatud on maja kahe välisukse välisvalgustus. Elektrisüsteemid on väljaehitatud silmas pidades tulevaste võimalike sihtotstarvete vajadusi, nagu vannituba. Elektrisüsteemid on fikseeritud projektis. Samas trassis tuuakse sisse veetoru.

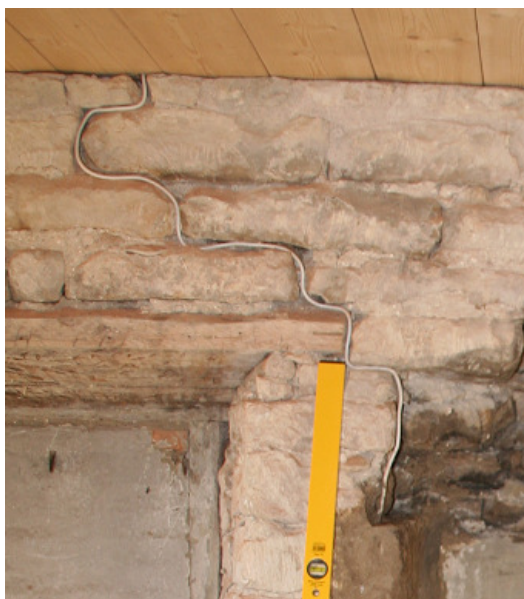
Foto 71 Elektrijuhtmed paekiviseina vuukides

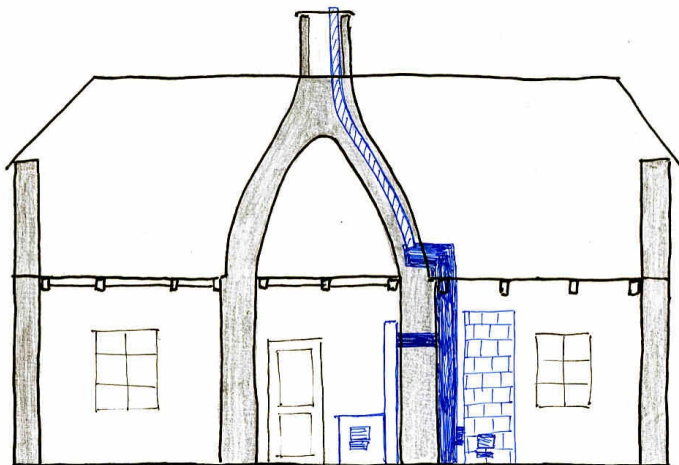
Joonis 6 Skitseering maja uutest küttekollete asukohast. Kuigi seda pole joonistusel märgitud, on metalltoru lõõridesse paigaldatud ka maja läänepoolel.

Välja ehitatakse maja idapoolse küttekolde. Kööki ehitatakse pliit vanadest tellistest koos soemüüri ja õhkküttega tubadesse. Tubadesse ehitatakse ahi. Ahi laotakse glasuurimata vanadest ahjupottidest. Kombineeritud on kolme vana ahju detaile (vanad ahjud demonteeritud Tallinnast, Pärnu mnt 31), saavutades karniisidega ajalooliselt traditsiooniline välimus. Korstnajaalg ühendatakse korstna lõõridega pööningul. Ahjul kasutatud maja oma vana ahjuuks rauast küttekoldest ja malmist suitsuluuk. Ahju ehitamisel eksponeeritakse maksimaalselt mantelkorstenköögi võlvkaartega avasid, kus toapoolne paekaar jäetakse nähtavaks.

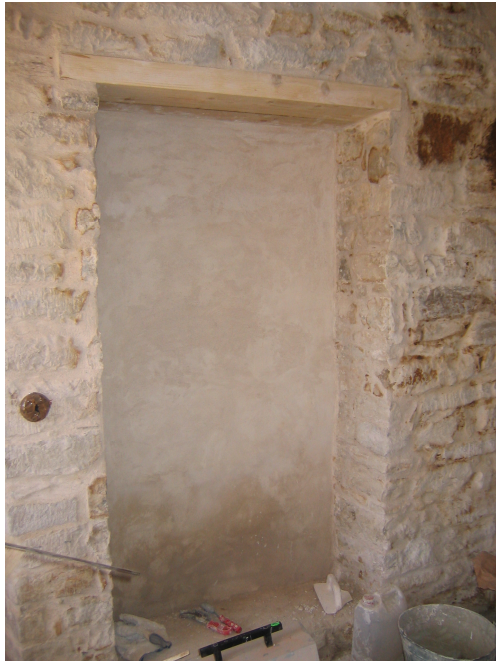
Foto 77 Viimistletud seinarv

Maja suursöögiosas olnud suure leivaahju soemüüri väljalõhkumisest tekkinud riul-seinaorva seinad laotakse uuesti üles ning tagasein krohvitakse ning värvitakse lubjavärviga. Orva ehitatakse riul.

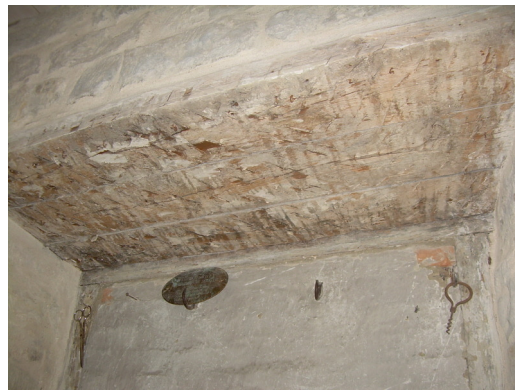
Foto 78 Eksponeeritud vana ukse silluselaud „krohvisiiliga“

Kõik uste säilinud vanad silluselauad puhastatakse krohvist ja eksponeeritakse katmata. Silluselauad on kirvetäketes ehk neil on „seljas krohvisiil“.
