ÜHE REHEMAJA LUGU LÄBI KOLME SAJANDI

Soosaare talu, Heistesoo külas Kõpu poolsaare põhjarannikul Hiiumaal

2008/2009. õ-a. Arhitektuuri conserveerimise ja restaureerimise täiendkoolituskursuse
lõputöö

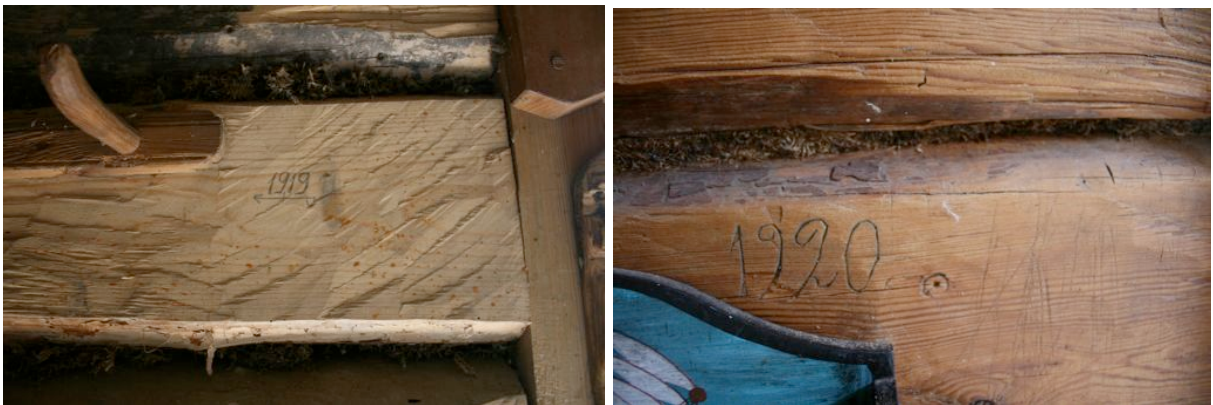
Rehekoda, palgil dateeritud aasta 1919 ja kambrisein 1920.aastast (Foto 2009)

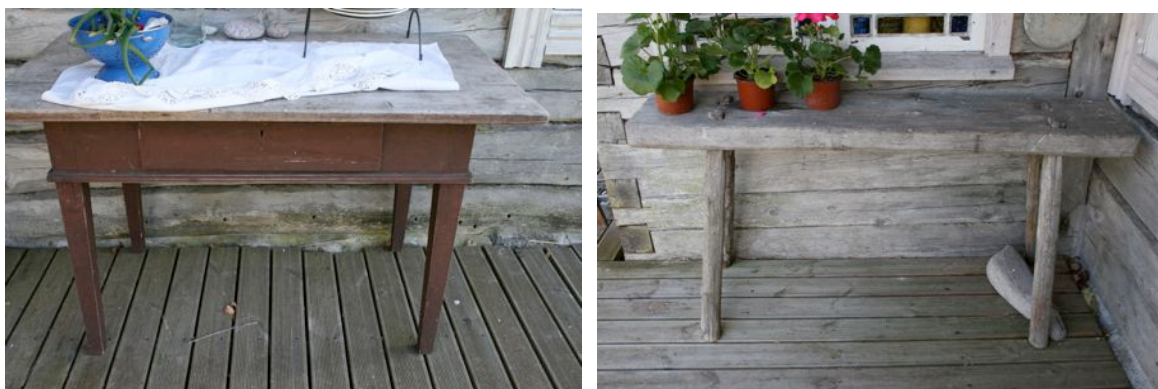
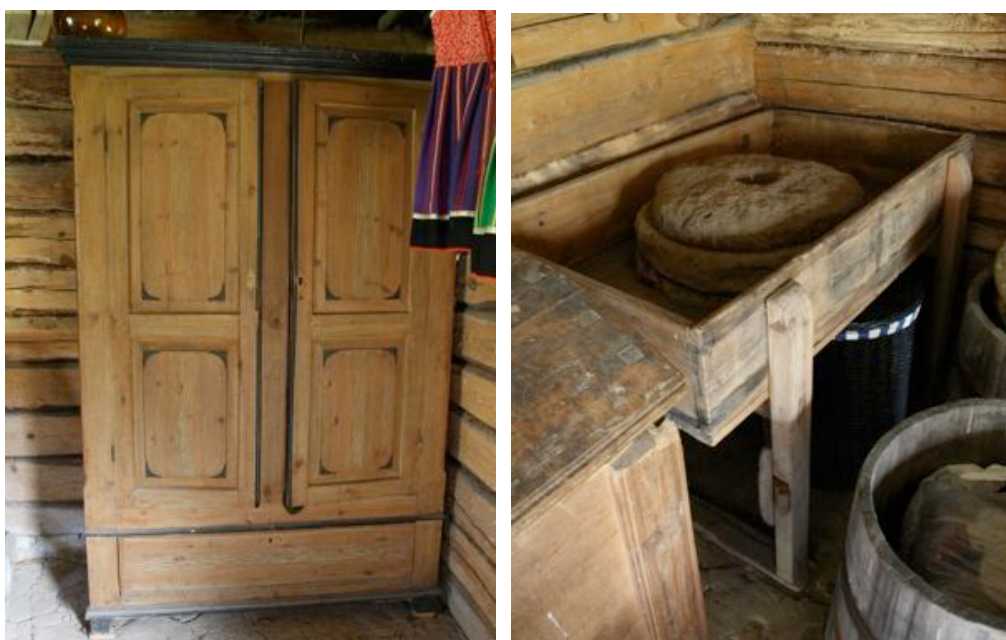
7. Puidust mööbliesemed, valmistatud Jakob Kallase poolt (kolm voodit ja lauda, riidekapp, viljakirst, pink ja käsikivi, mis seisab rehekojas. Alles on ka kangaspuud, mis on lahti võetud. Säilinud kolm sarnast erineva suurusega talulauda ja kõrge pink .

Käsikivi ja aaderdatud riidekapp valmistatud Jakob Kallase poolt (Foto2009)

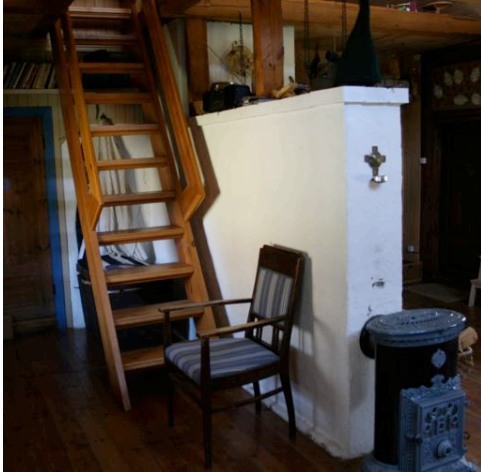
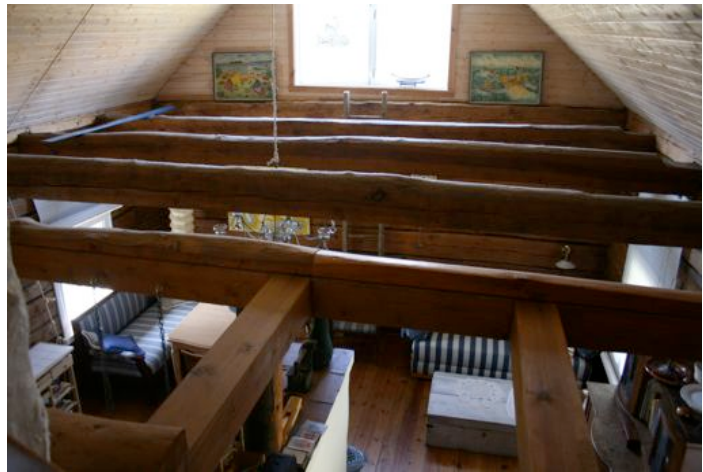
Konstruksioonidest on välja vahetatud 2 tala, mis olid kahjustatud. Uued talad tulid ekslikult õhemad, misjärel need kaeti tahumata pindadega. Trepri paigaldamisel seoti talad valesi, mistõttu tuli paigaldada lisatoestus. Talad asendada originaalmõõdus taladega ja konstruktiivne sõlm lahendada

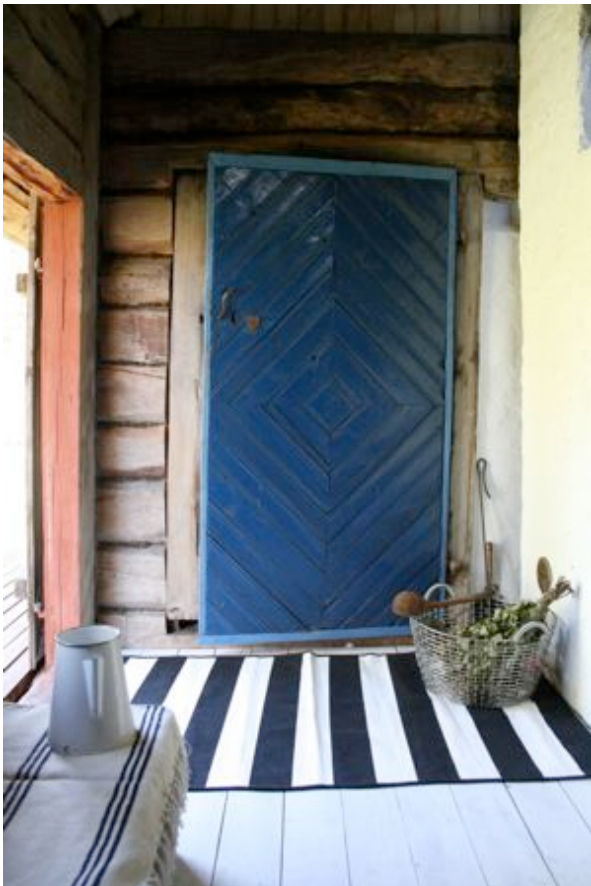
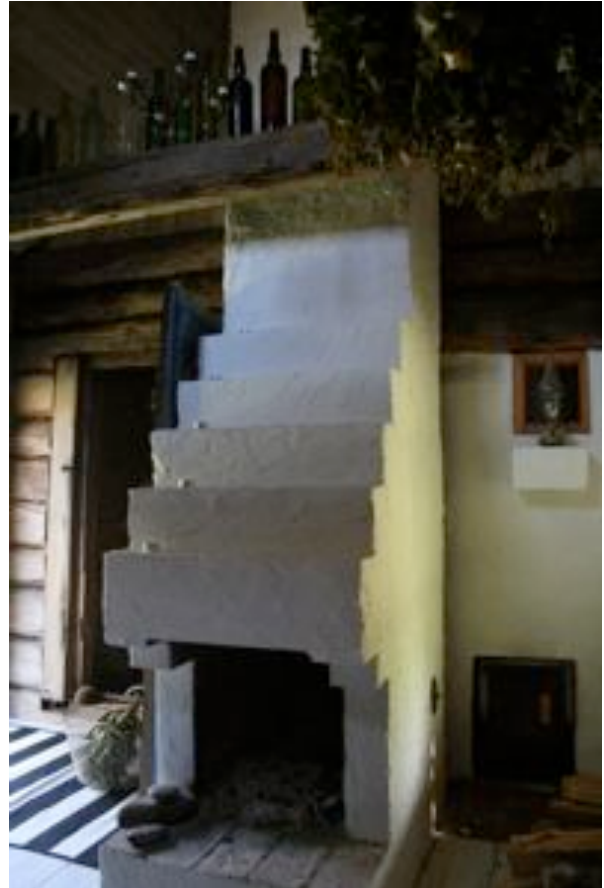
Saun on viimases ehitusetapis jagatud kaminaruumiks, pesuruumiks ja leiliruumiks. Selleks ehitati tellisvahesein eraldamaks leili- ja pesuruumi. Puukuuri mahu taastamisel on võimalus see kasutusele võtta omaette riietusruumina, misjärel tekib kaminaruumist privaatne ruum, sobib ka külalistoaks.
