AS Restor büroohoone tehnilisest seisukorrast ja pööningu väljaehitamise võimalikkusest.

Lai tn 29, Tallinn, Harjumaa

2007/2008. õ-a. Arhitektuuri konserveerimise ja restaureerimise täiendkoolituskursuse
lõputöö

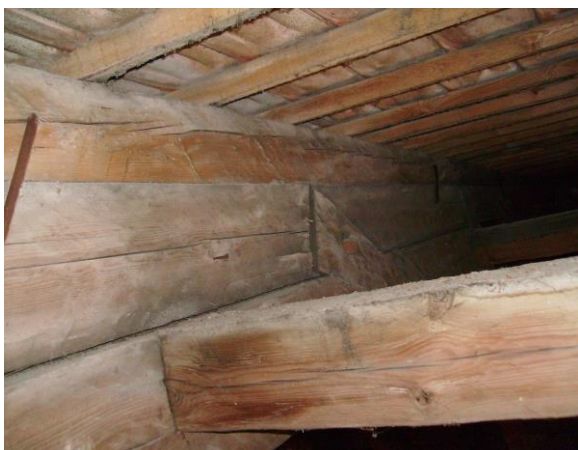
Katusekonstruktsioon on uuendatud vana täpselt järgides.[1] Töö on teostatud vanu ehitusvõtteid järgides ning jätab esmapilgul originaali mulje. Tõenäoliselt on esifassadi poolsed neli sarikate plaari originaalsed. Nende tehniline seisukord on muu katusega võrreldes oluliselt halvem. Samuti on selgelt väljaloetav, et katusekatte uuendamisel on sarikate ülemisi servi rihitud (pilt nr 14). Katusekonstruktsiooni väljavahetamise põhjuseks ei olnud mitte pommitabamus II maailmasõja ajal (pilt nr 15) vaid tõenäoliselt juba tol ajal pikaajaliselt lekkinud katusekate.

Pilt 14 Esialgne rihitud katusesarikas.
Uus rihtpruss on kinnitatud riiskadega.

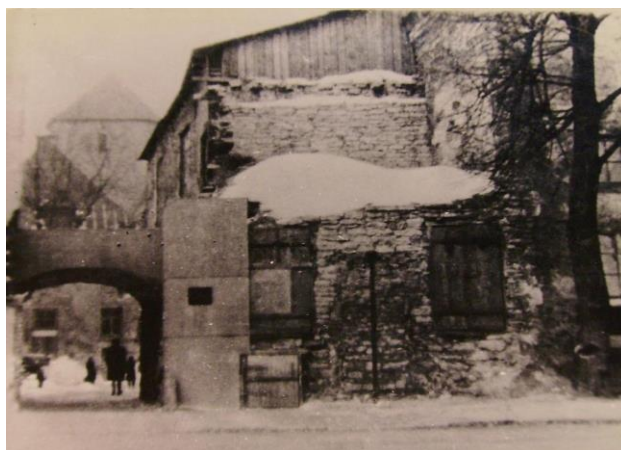
Pilt 15 Pärast pommirünnakut
A.Kukkur [1]
