ARBAVERE MÕIS, AJALUGU, TULEVIK

Arbavere küla, Kadrina vald, Lääne-Virumaa

2007/2008. õ-a. Arhitektuuri konserveerimise ja restaureerimise täiendkoolituskursuse
lõputöö

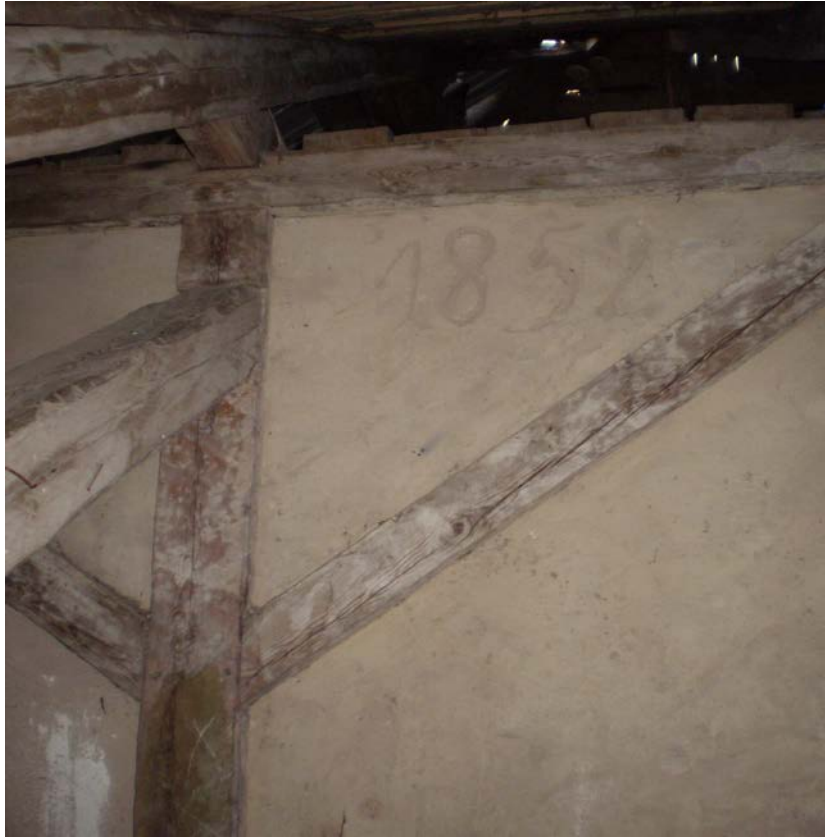
Ehitustegevuse daatumitest on veel teada kolm markeeringut härrastemajas. Esimesed kaks neist asuvad härrastemaja pööningul. Katusealusele ehitatud eluruumidest edela poolsele on välisseina krohvis dateeringud 1852([foto nr.4](#)). Seda toetab ka rahvamälu, 1931.a kogutud suulises traditsioonis mainitakse, et härrastemaja ehitati 78 aastat tagasi, 1853 aastal.² Võib olla oli ehitustegevus ajendatud Alexandri esimese poja Alexise sünnist 1850. a. Kindlalt saab selle daatumiga siduda siiski vaid lakatubade ehitamist. Teine markeering asub samuti pööningul. Nimelt on ühele sarikatest hoone loodeküljel keegi R.Martson dateerinud 1886([foto nr.5](#)). Antud aasta aprilliga on seotud mõisa müük J.Narbuttile. Võimalik, et just

Foto nr. 4 Dateering 1852.a härrastemaja edelapoolse lakatoa välisseinal.

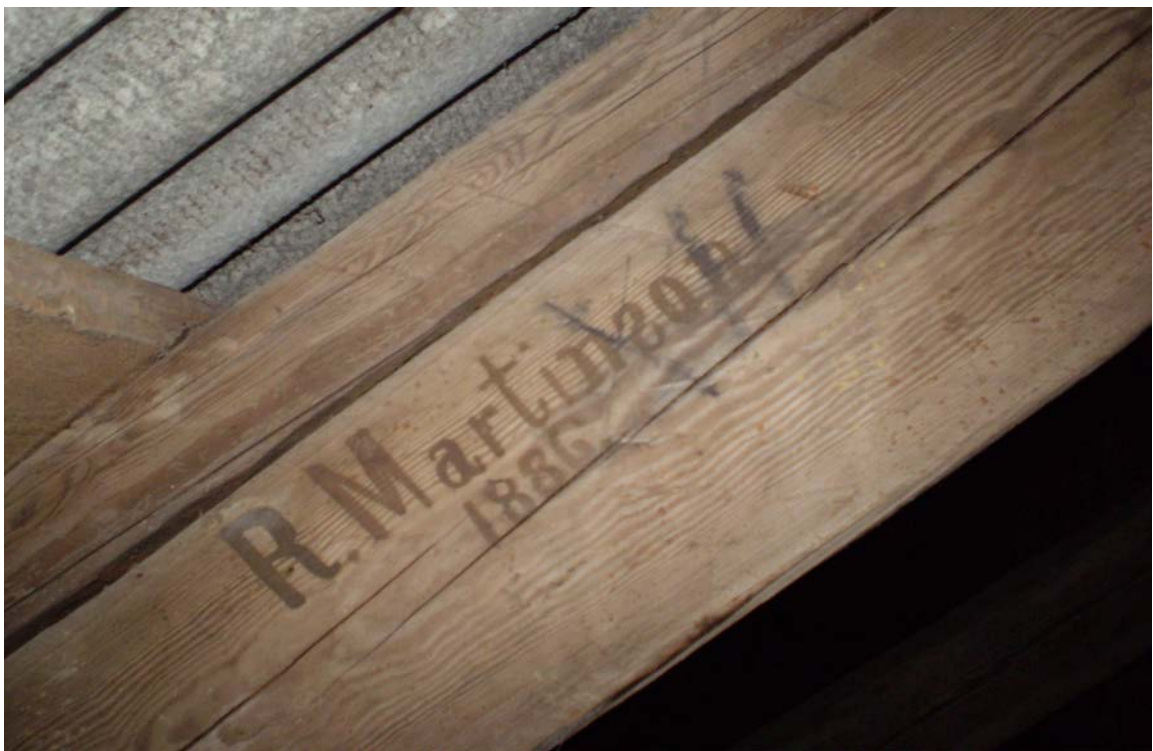
Foto nr.5 Dateering 1886a. härrastemaja loodekülje katusekonstruktsioonil.

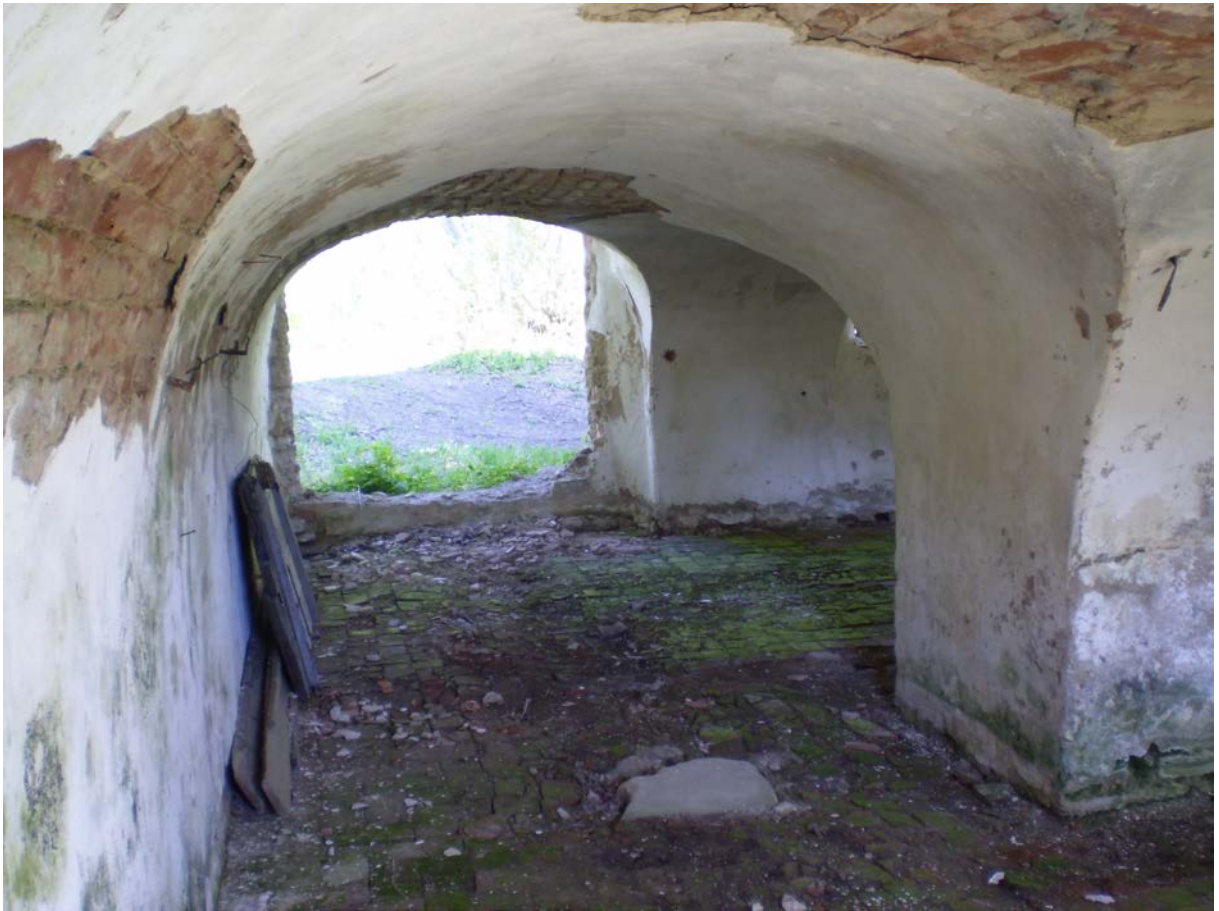
Tiibhoone vundamendil on krohvi kiht säilinud 50% ulatuses. Enamus kahjustustest on vahetult maapinna lähedal(foto nr.23) Vundament on üldiselt rahuldavas seisukorras. Tellistega võlvidud keldri laes on vuugid lukukivide juurest osaliselt tühjad(foto nr.24). Krohvikihid on keldriseintel võrdlemisi hästi säilinud. Õhukese betoonikihi alt avanenud tellistest põrandal on kivid mõranenud ja deformeerunud(foto nr.25) Vundamendi seisukord ei ohusta hoonet tervikuna, aga tellistest võlv lagi on avariiline.

Foto nr.25 Tiibhoone keldripõrand 2008.a.

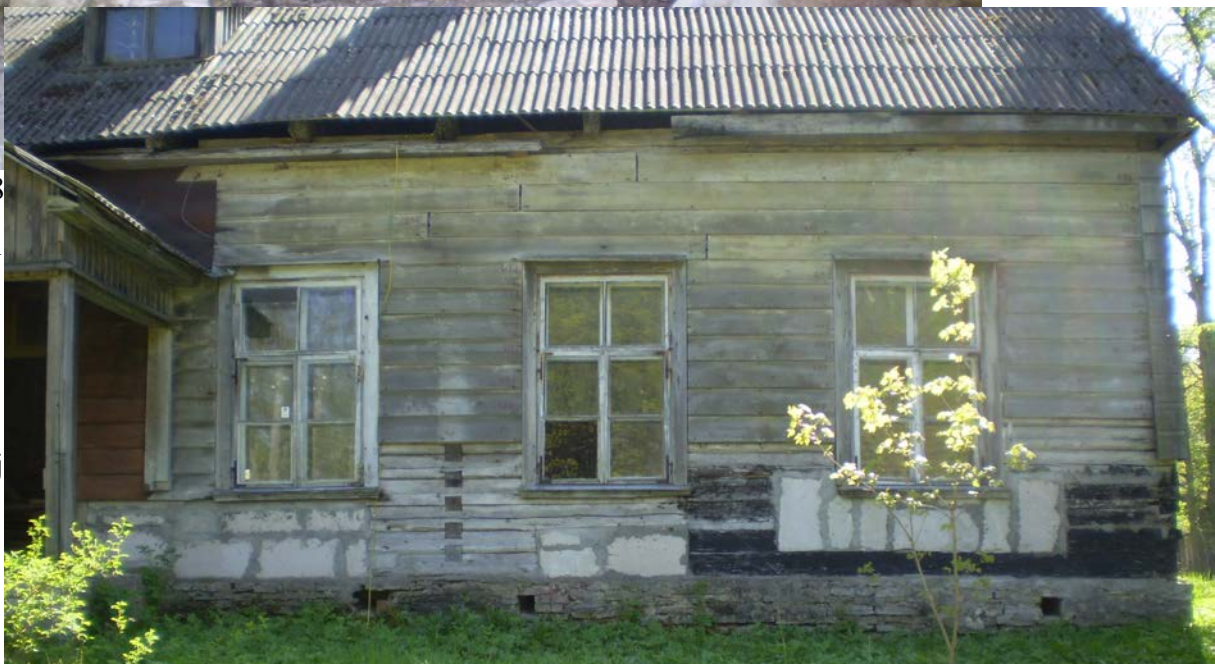
Härrastemaja loodeküljel on kunagised seinaparandused, kus palkide paikamiseks on kasutatud poorbetoonist kive ja põletatud savitelliseid(foto nr.28). Samal küljel, palkonist vasakpoolsete akende alused palgid on pehkinud(foto nr.29) Hoone edelaküljel on kolm esimest palki deformeerunud ja eenduvad sein tasapinnast(foto nr.30) .Peahoone esifassaadil, verandast paremalt esimese akna alune on pehkinud(foto nr.31). Samal küljel, verandast vasakule jääva poolel on alumine palk on kõdunenud(foto nr.32).

Foto nr.28
Poorbeton
iga
paigatud
seinad
häärastemaj
a
loodeküljel
2008.a.

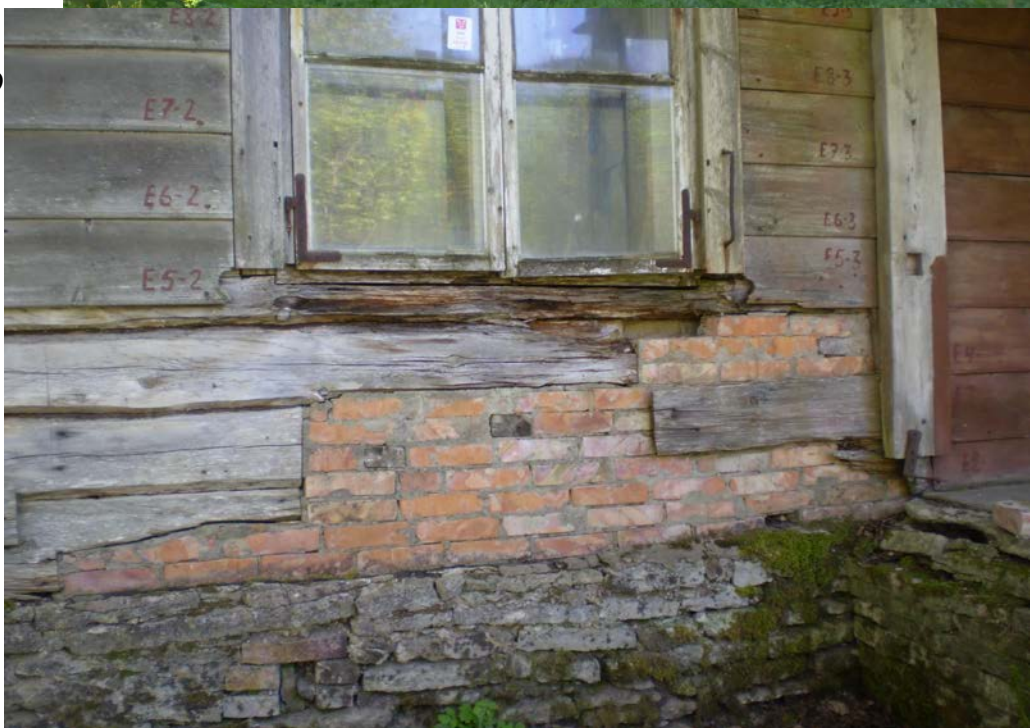
Foto
nr. 29
Tellist
ega
paigat

ud
sein ja
palgik
ahjust
us

härastemaja loodeküljel.

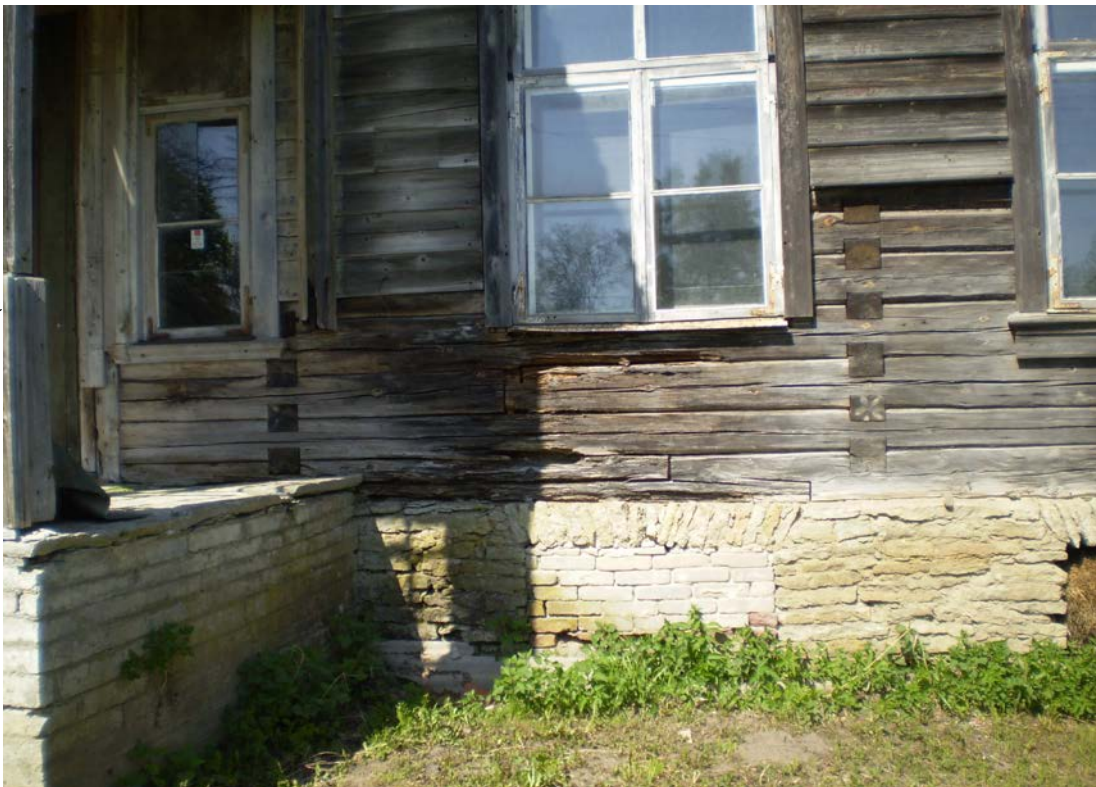
Foto
nr.31
Palgikahjustused
häraste
maja
esifassaadil

adil 2008.a.

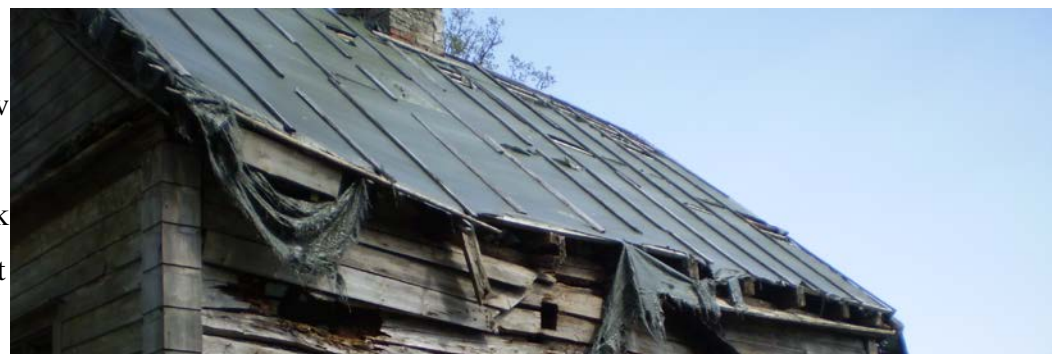
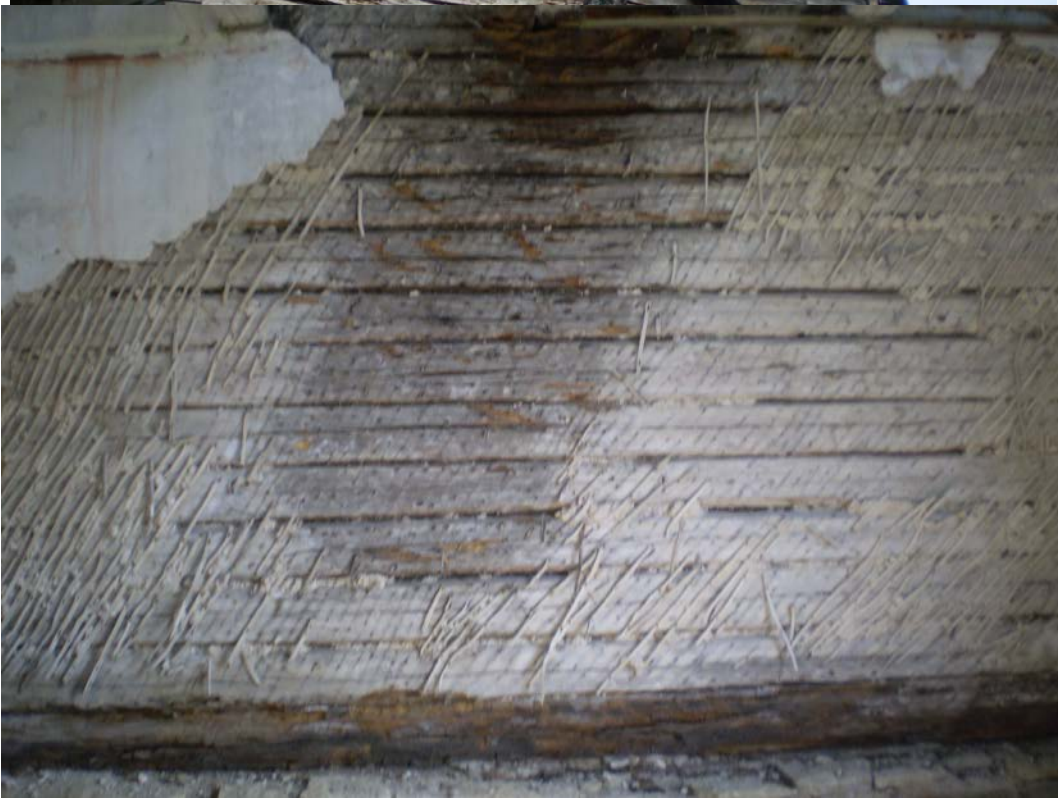
Tiibhoone kirdeküljel on parempoolse akna kolm alumist palki kõdunenud(foto nr.33). Hoone edelapoolsest seinast 60 % kõdunenud(foto nr.34). Hoone kirdepoolsel küljel, petikaknaga sein on enamuses pehkinud(foto nr.35) Kokkuvõttes võib öelda, et hoone seinte konstruktsioonid on avariilises seisus ja vajavad kohest sekkumist.

Foto
nr.

35 Palgikahjustused tiibhoone kirdeküljel petikana taga 2008.a.

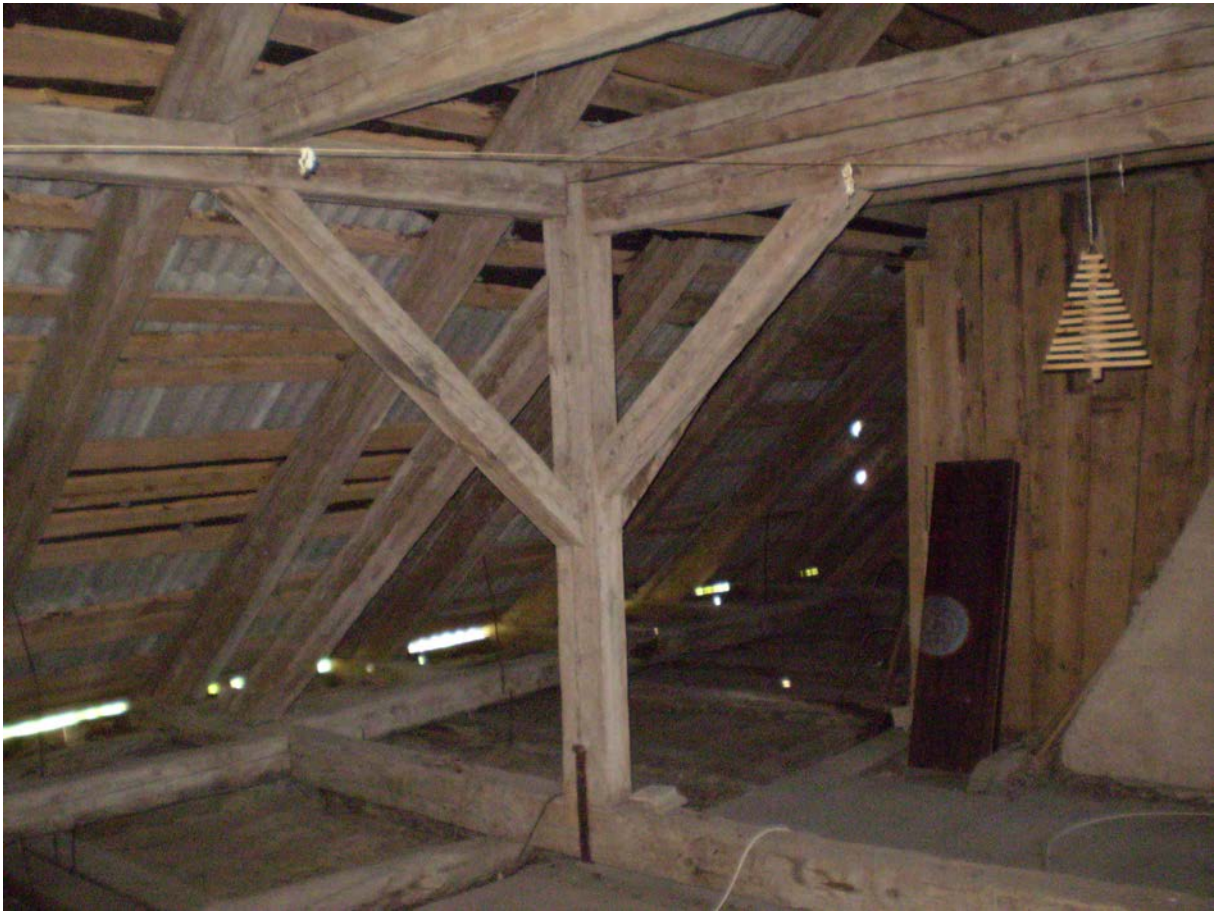
Kunagi härrastemaja katust katnud S-kivi katusekate on täielikult hävinenud. Praegune eterniitkatuse on rahuldavas seisukorras. Esineb väiksemaid läbijookse, millised on lokaalselt paigatavad. Üks läbijooksukohti on peahoone kirdeküljel(foto nr.36) Katusekonstruktsiooniks on massiivne trapetsturvik konstruktsioon(foto nr.37). Peahoone loodeküljel, katuseuugi asukohas on suured müürilati ja sarikate kahjustused(fotod nr.38) Kuna pööningukorras on keskosast kaetud põrandalaudadega, siis on raske hinnata laetalastiku seisukorda. Peasissepääsu kohal paljastunud osas on näha laetalade kõdunemist.(foto nr.39). Katusekonstruktsioon on üldiselt rahuldavas seisukorras.

Foto nr.37 Trapetsturvikkatuse sõlm, ripp-post, kammitspenn, tugikäpp, sõlgpuu, pärlin.

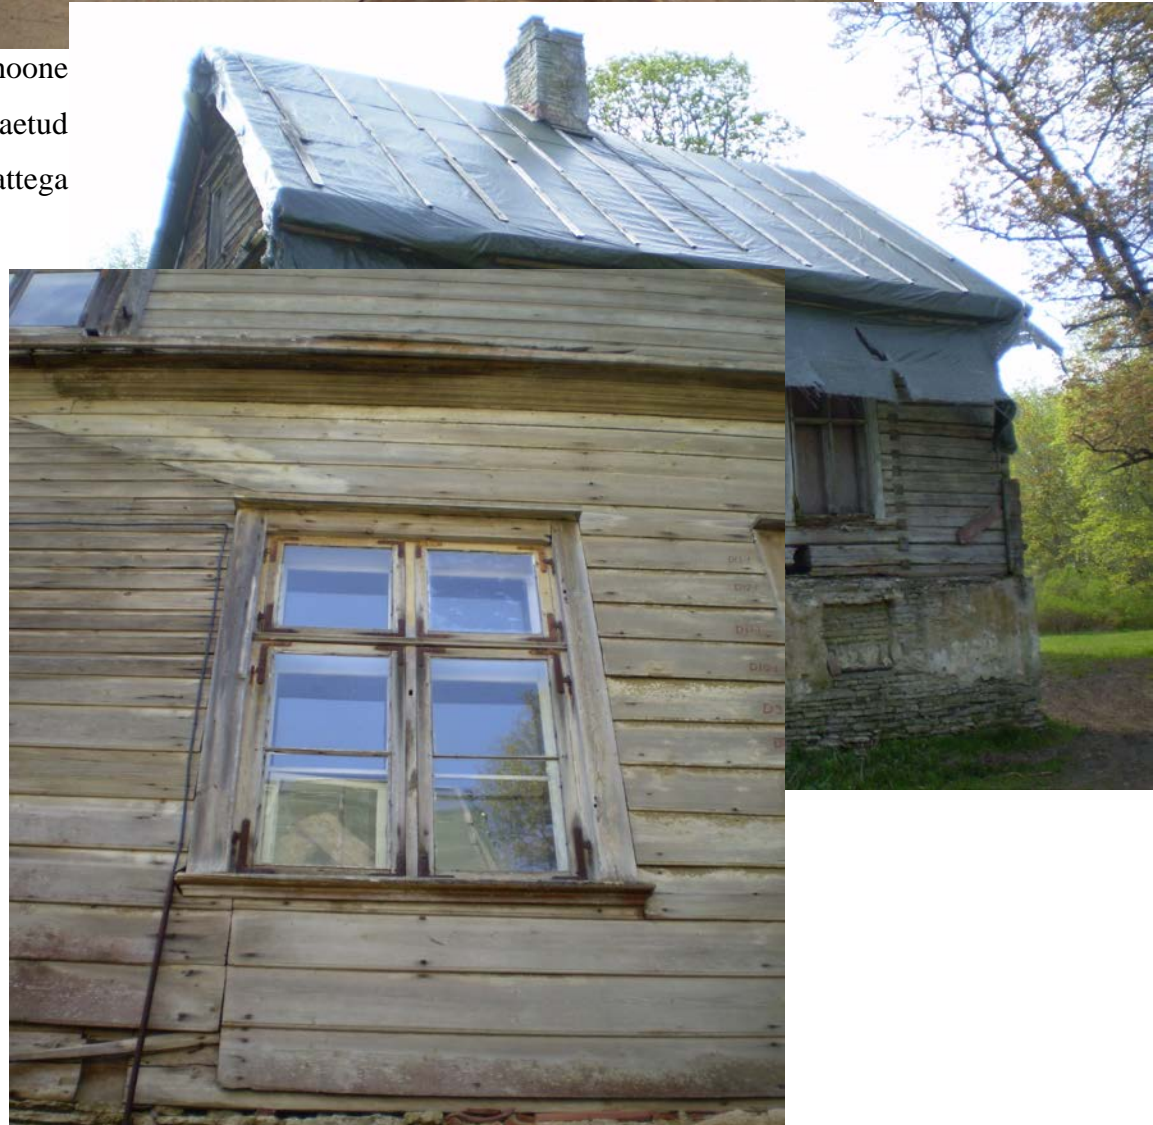
Peahoone aknaraamid on enamuses ümberehitatud. Täielikult on säilinud üks klassitsistlik avatäiteblokk, aken nr 8(foto nr.41). Arvatavalt on see pärit 18.sajandi lõpust või 19.sajandi algusest. Säilinud on terviklik leng, sise-ja välisraamid koos originaalsete aknaklaasidega. Antud aknal on alles ka enamik suluseid, väljaarvatud siseraami pöörad. Töö kvaliteedi põhjal võib arvata, et enamik aknaraame pärinevad 20. sajandi keskpaigast. Lengidel on enamik imposte eemaldatud. Aknalaudu on laiendatud tellisevoodri ehitamise järgselt(foto nr.42). Veranda aknaraamid on alles ja on ladustatud peahoones.

Foto nr.41 Ainuke originaalkujul säilinud aknablokk härrastemaja kaguküljel 2008.a.

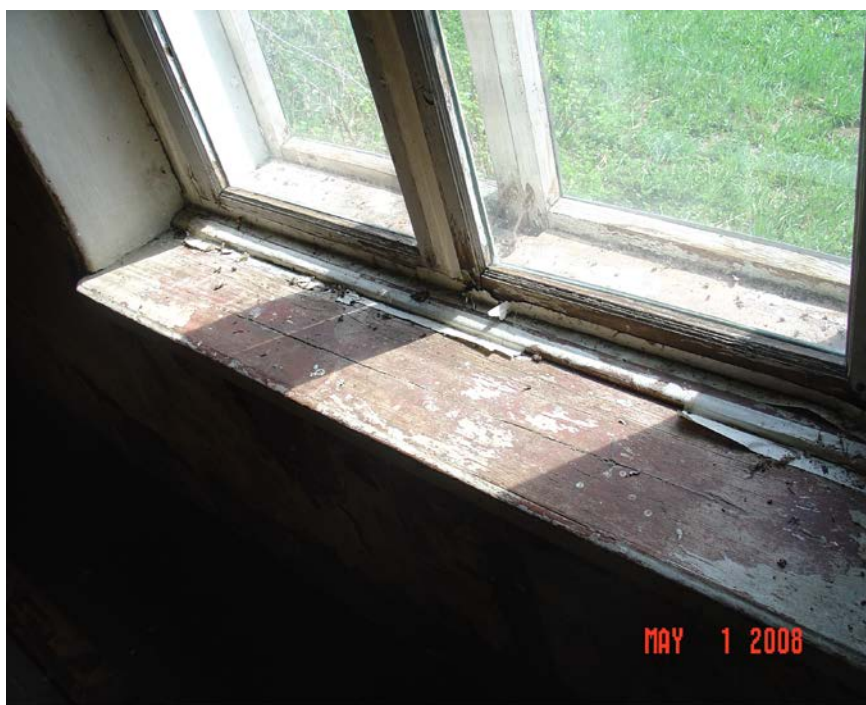
Foto nr.42 Laiendatud aknalaud härrastemajas.

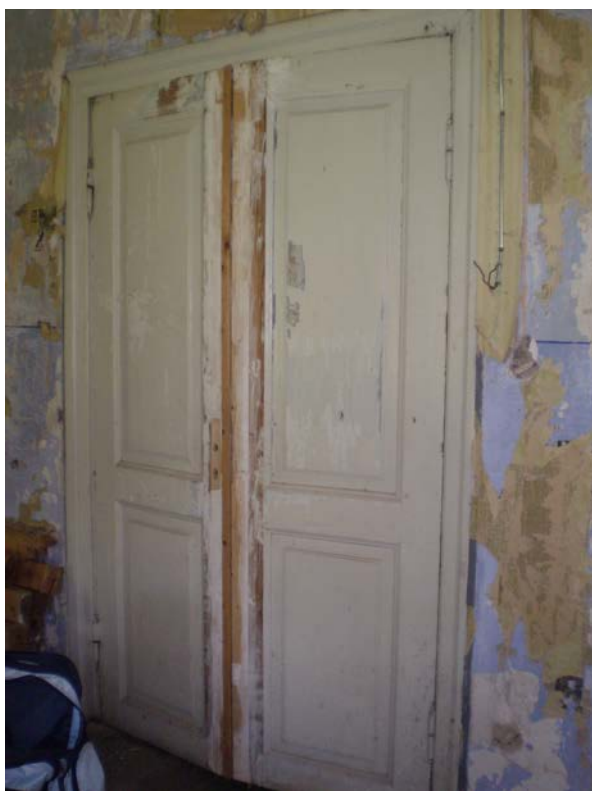
Enamik härrastemaja historitsistliku joontega uksi on säilinud. Kahepoolseid uksi on kokku 4 tk(foto nr.43). Vestibüüli- ja koridorivahelised uked on klaasitud. Ühepoolseid originaalseid uksi on alles 9 tk(foto nr.44). Kõikidel ustel puuduvad lingid. Peahoone välisuks ei asu mõisas, ning on asendatud ajutise lahendusega. Ukseid on olnud algupäraselt aaderdatud. Tiibhoones ei ole ukseid säilinud.

Foto nr.43 Saali ja koridori vaheline uks härrastemajas 2008.a.

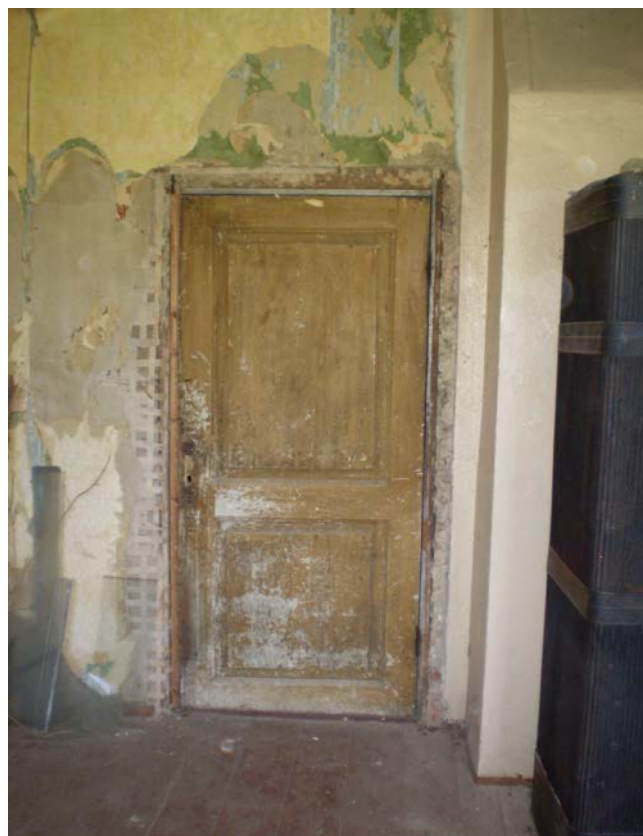
Foto nr.44 Aaderdatud uks härrastemajas 2008.a.

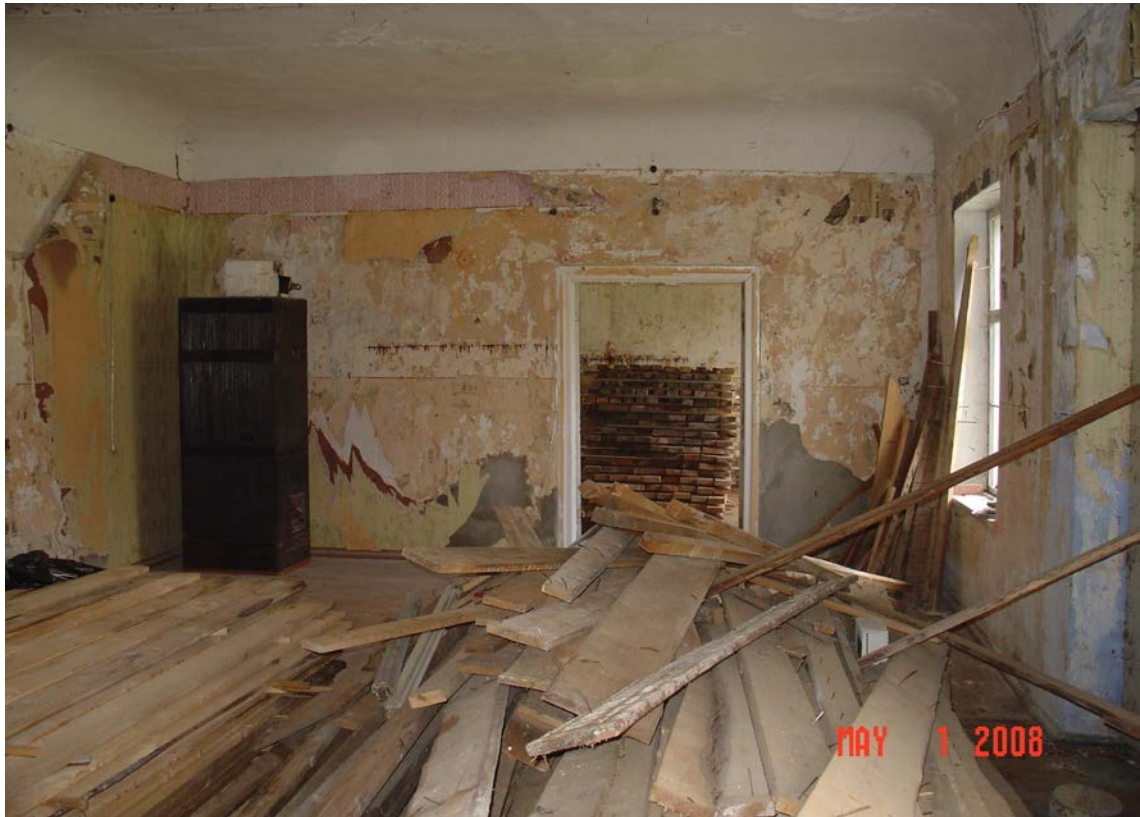
krohvalune laudis. Saalis on säilinud peegelvõlvlaed(foto nr45). Lagede seisukord üldiselt on halb ja nõuab taastamist.

Foto nr.45 Härrastemaja saal 2008.a.

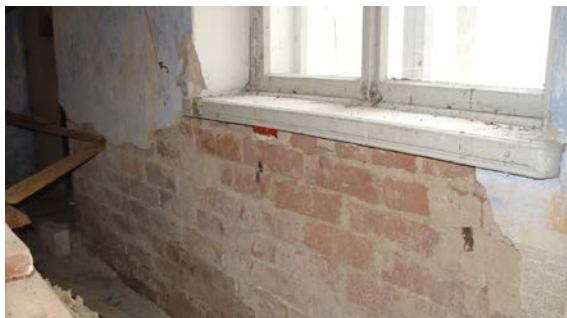
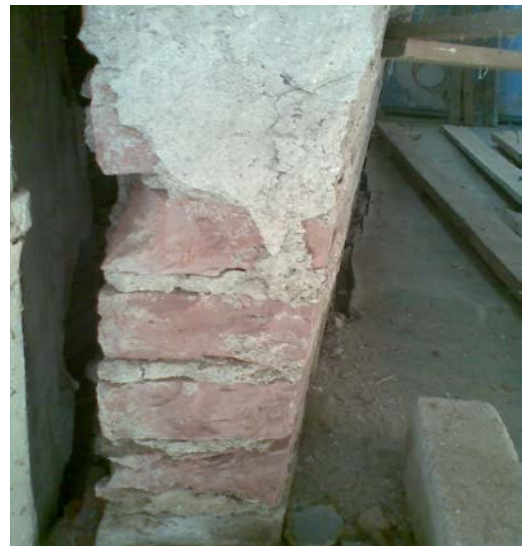
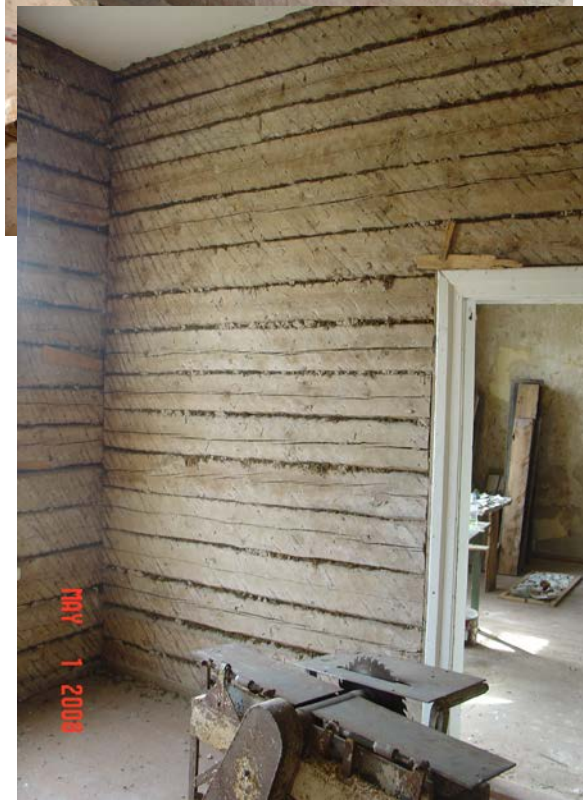
Seinad on enamuses vooderdatud põletatud savitellistega(foto nr.46,47) ja krohvitud lubikrohviga. Hoone edelaosas on välisseinad tellistega vooderdamata, krohv enamuses eemaldatud(foto nr.48). Siseseinte krohv on kantud palkseintele, valdavalt diagonaalselt löödud vitstele(foto nr.49).

Fotod 46 ja 47 Härrastemaja tellisvooderdus
2008
.a.

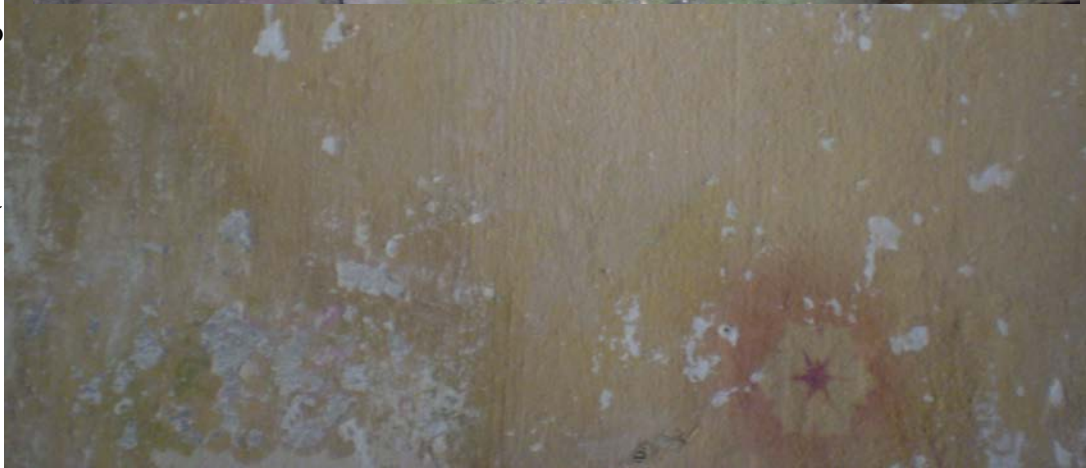
Foto
nr.
51
Maa

Härrastemaja saalis 1988.a. toimunud uuringute käigus avastati seinamaalinguid kahes erinevas stiilis. Üks neist on dateeritud 1907. a. Tegemist on trafarettmuustritega punastes, kollastes ja rohelistes toonides(foto nr 51). Teine motiiv kujutab joonornamenti, mis põranda juures lõpeb ringiga(foto nr.52). Teine motiiv on jäänud dateerimata. Värvikihte on säilinud suhteliselt arvukalt. Vestibüüli ja trepikoda eraldav seinapaneel on kogu mahus aaderdatud. Seinapaneeli viimistlus oli kaetud lubivärviga ja on kahjustunud(foto nr.53).

lingud härrastemaja saalis 2008.a.

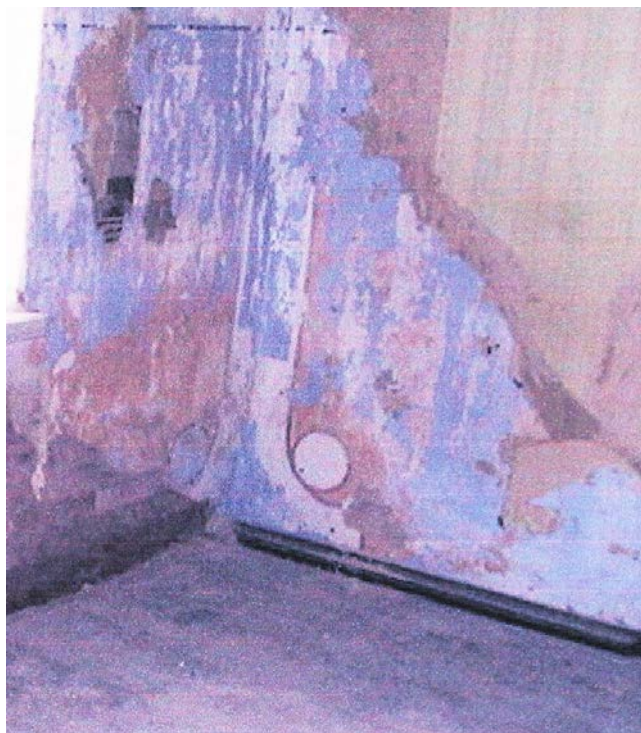
Foto nr.52 Trafarettmaalingud härrastemaja saalis

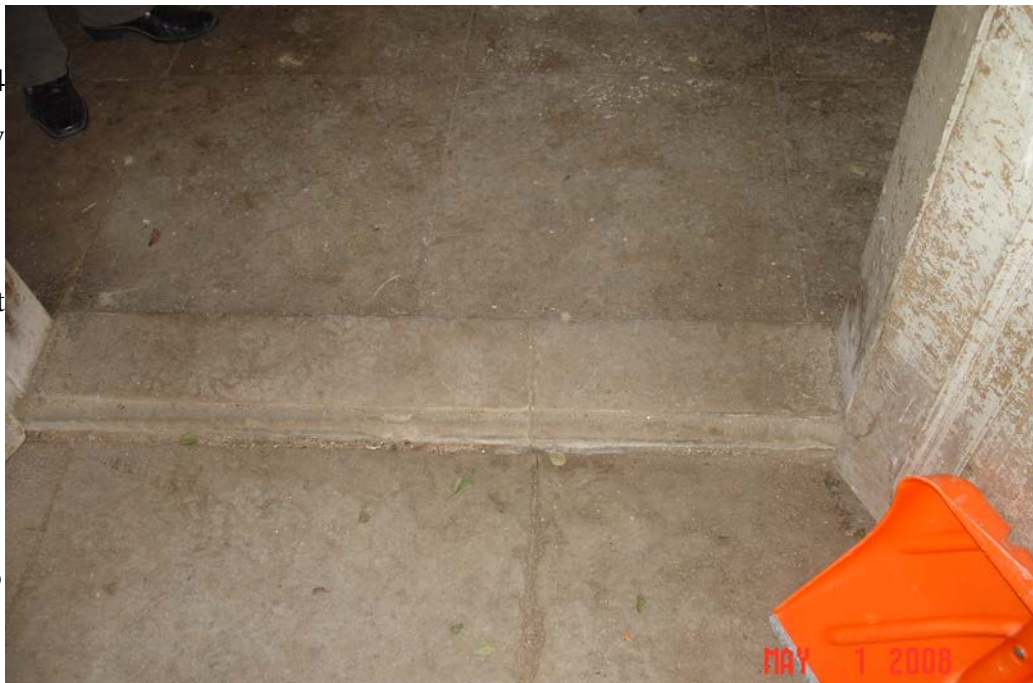
Peahoone vestibüülis ja koridoris on lõigatud paeplaatidest põrandad hästi säilinud(foto nr.54). Hoone ülejäänud põrandad on erinevate laiustega laudadest laudpõrandad. Laudise seisukord rahuldav, osaliselt halb.

Foto
nr. 54
Paekiv
ipõran
d
häärast
emaja
vestib
üülis
ja
korido
ris.

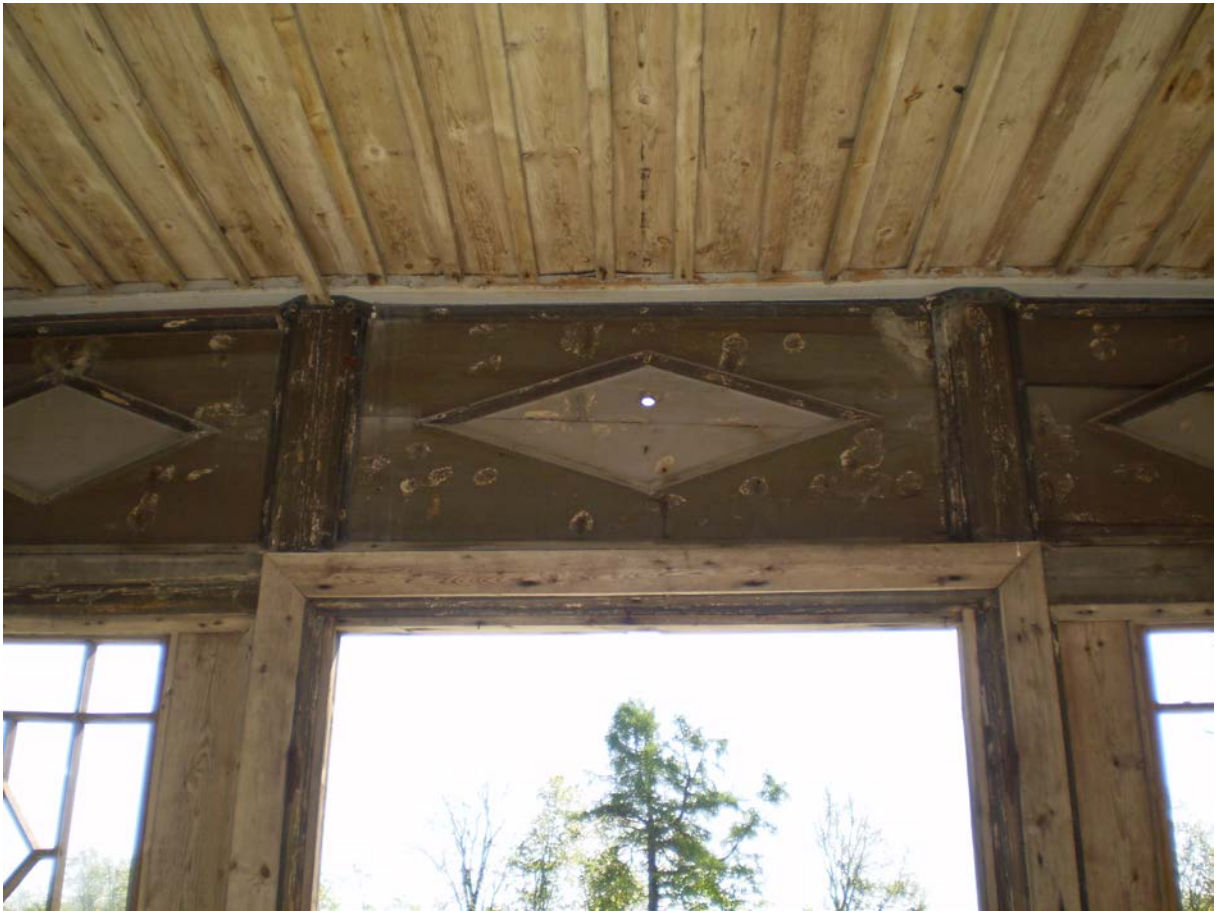
Värvikihte fassaadidel ei ole säilinud. Veranda sisepindadel on veel nähtav osaline värvilahendus(foto nr.56).

Foto nr.56 Härrastemaja verandal säilinud värvilahendused 2008.a.

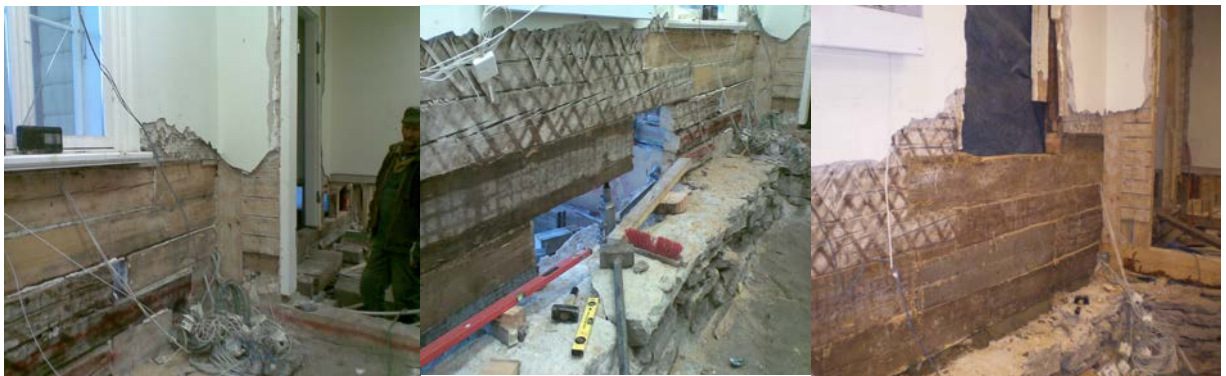
Foto nr.57 Sein enne parandamist, plommimise ajal ja plommitud sein. Seina ei ole plommimise ajal tõstetud.
