JAAN MILJAN

PUITELAMU TÄHE 7,
TARTUS KARLOVA LINNAOSAS.
AJALOOLINE ÜLEVAADE, UURINGUD JA HINNANG
TEHNILISELE SEISUKORRALE

2007/2008. õ-a. arhitektuuri konserveerimise ja
restaureerimise täiendkoolituskursuse lõputöö

TARTU 2008

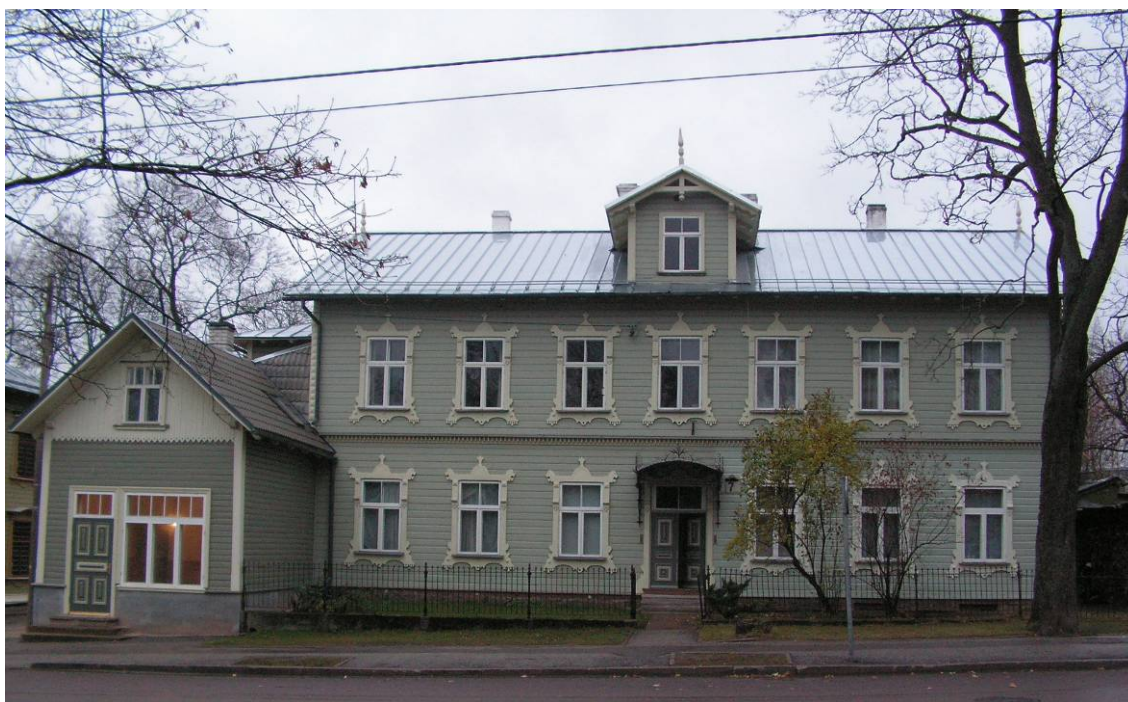
Joonis 2.1. Ajaloolis-arhitektuurilist väärtust omab puitelamu Tähe 7 Tartus kogu fassaadi lahendus

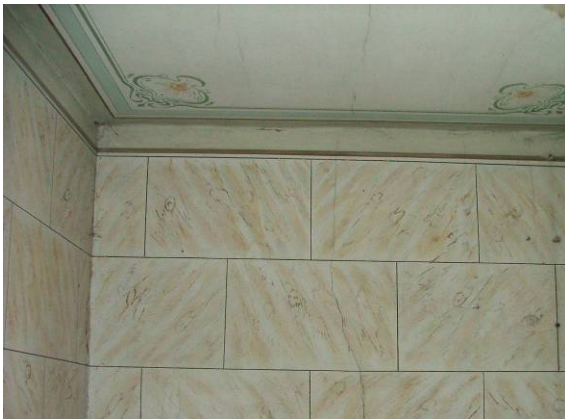
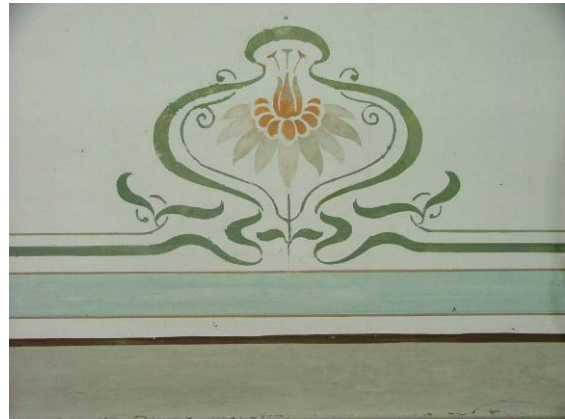
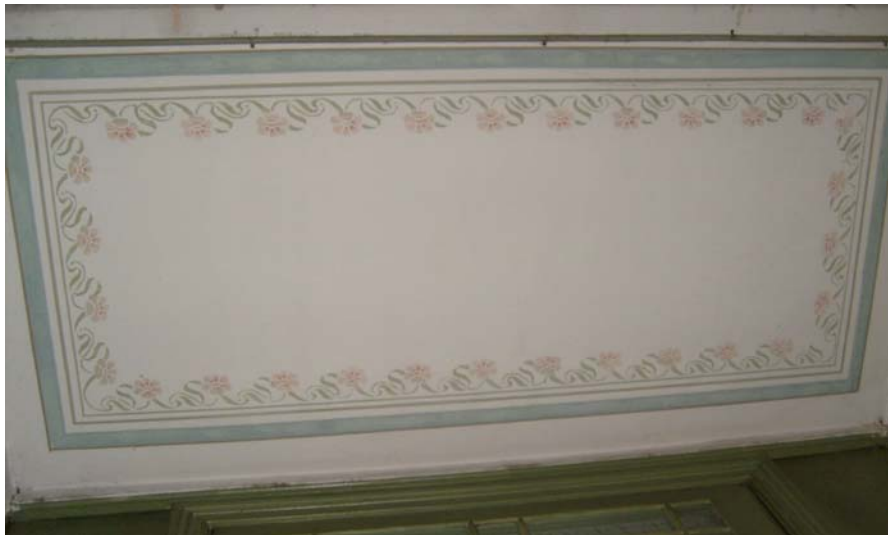
Joonis 2.2. Muinsuskaitselist väärtust omavad: a) trepikoja krohvitud seinte marmorimitatsioon-maalingud; b) lae pastellohekas toonis ornamendid; c) tuulekoja lae maaling

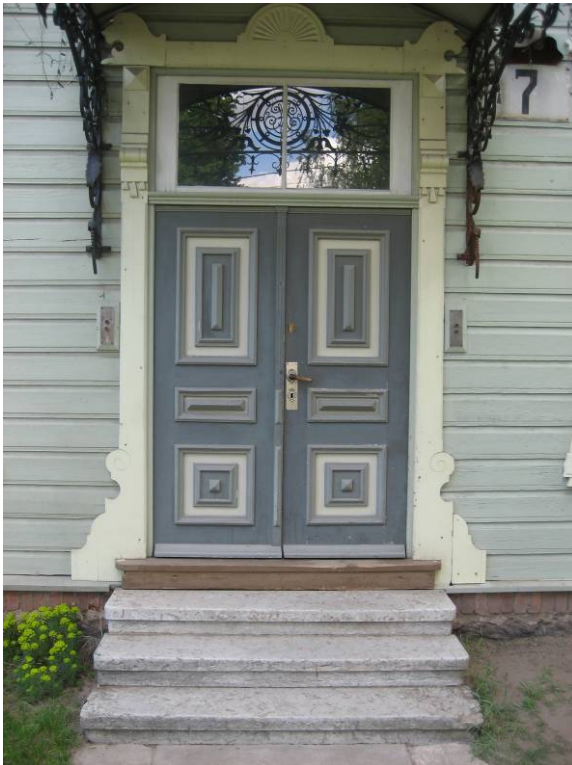
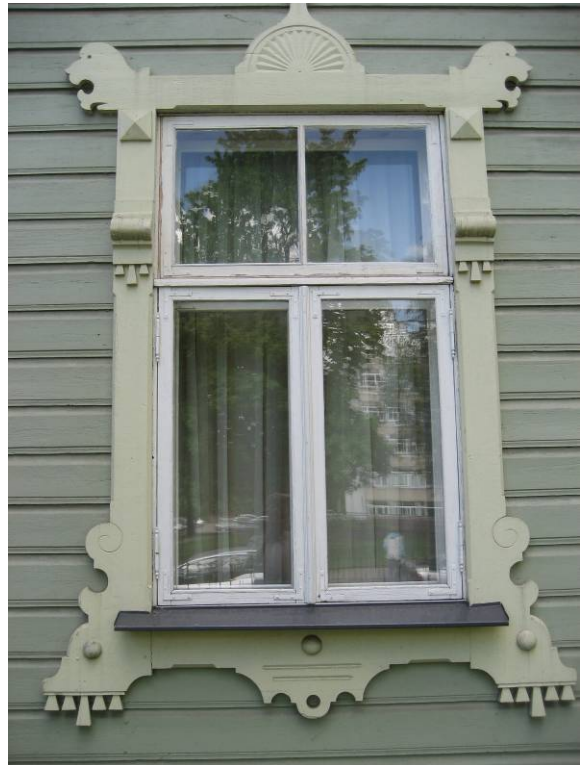
Joonis 2.3. Elumaja Tähe 7 fassaadi ilmestavad:

a) peaukse puidust ornamentika ja piirdeliistud,

b) akende figuursed piirdeliistud koos päikeseornamentikaga

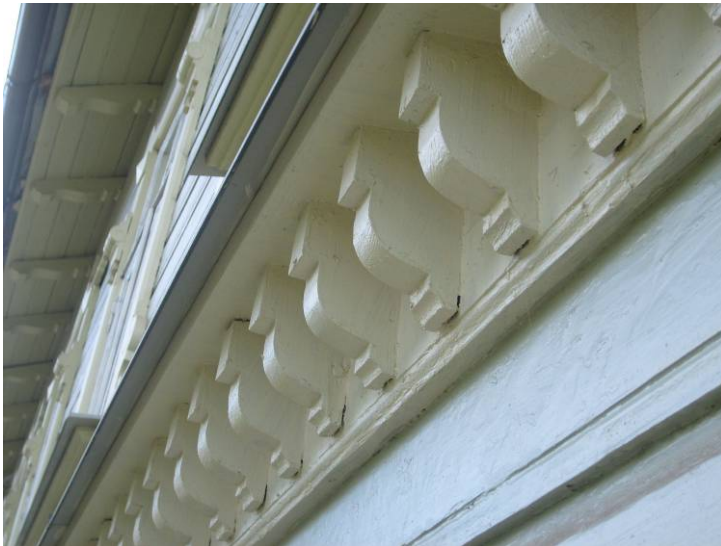
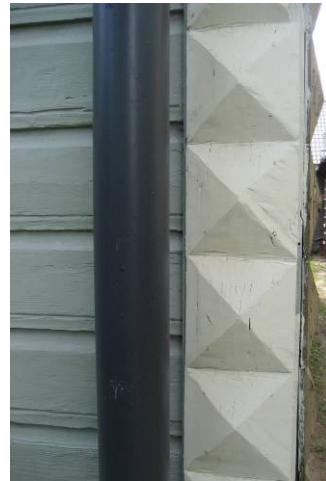
Joonis 2.4. Hoone ilmekust suurendavad: a) korrustevaheline karniis, b) seinanurkades olev puit-tahvel ornamentika

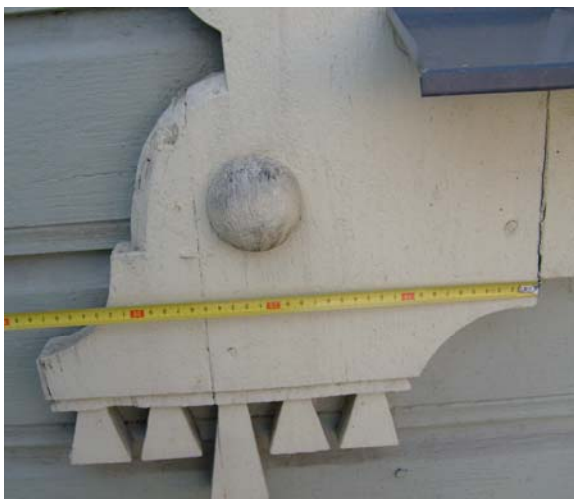
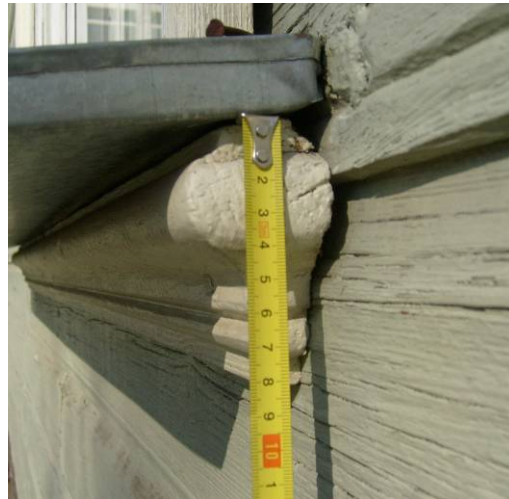
Joonis 2.5. Akende detailid a) esifassaadi akende piirdelaudade alanurk; b) veepleki toetuspruss

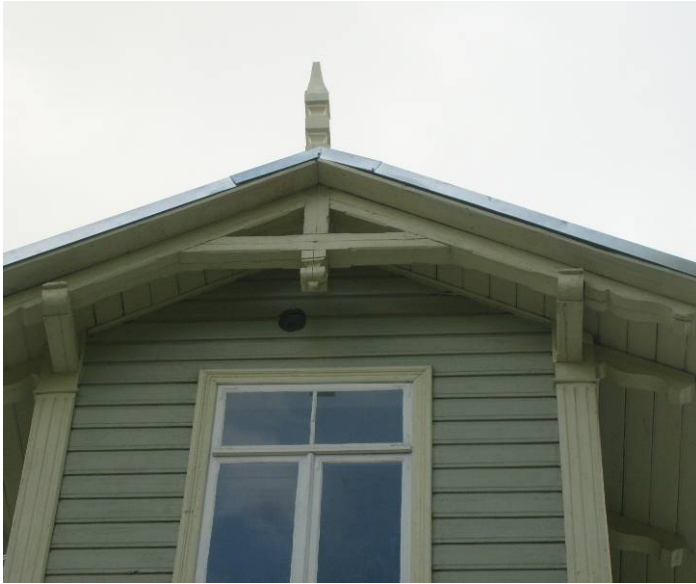
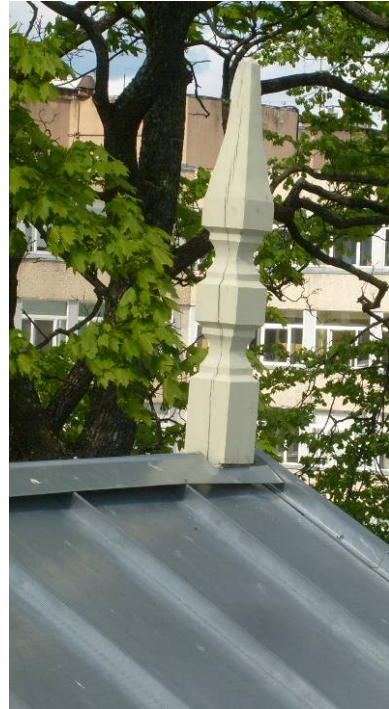
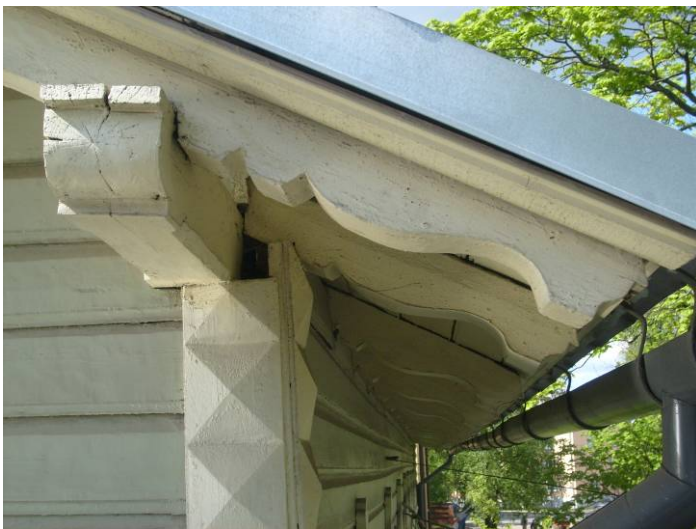
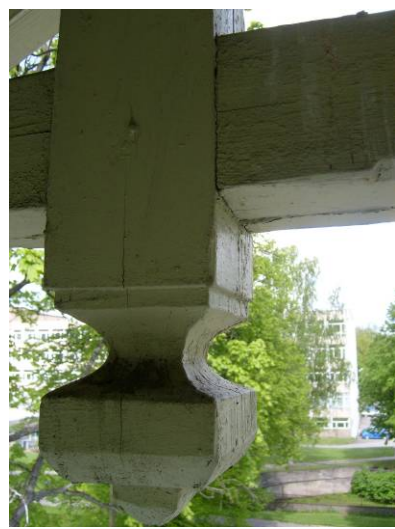
Joonis 2.6. Katusekonstruktsiooni ilmestavad a) soonitud nurgalaudadega vintskapp; b) katuseharjal olevad figuraalsed puidust postid; c) seinast väljaulatuv toolvärgi ülemise tala konsool koos figuraalsete sarikaotstega; d) katuseharja posti alumine ots

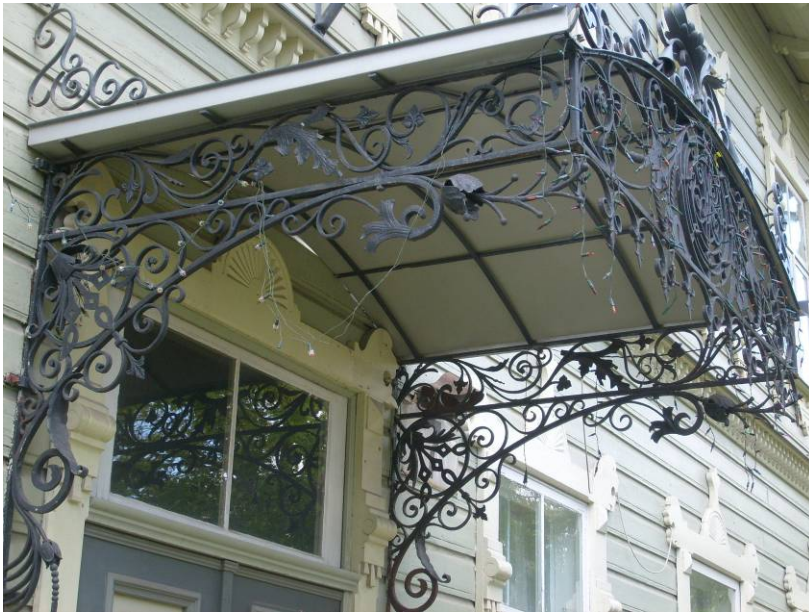
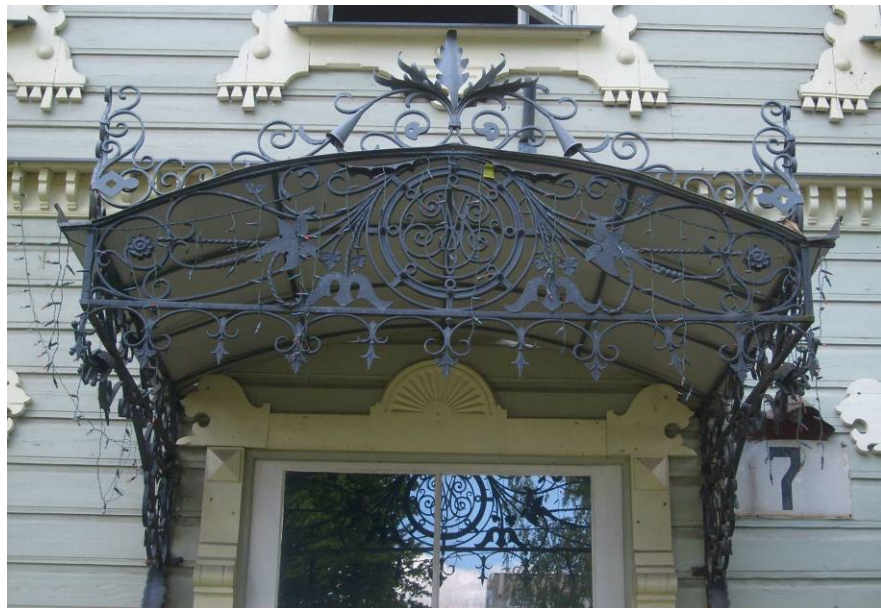
Joonis 2.7. Hoone fassaadi ilmestab välisukse varikatuse sepistatud ornamentika (nimetähed MP tähistavad maja esimest omanikku ja ehitajat puidutööstur Mihkel Pärni).

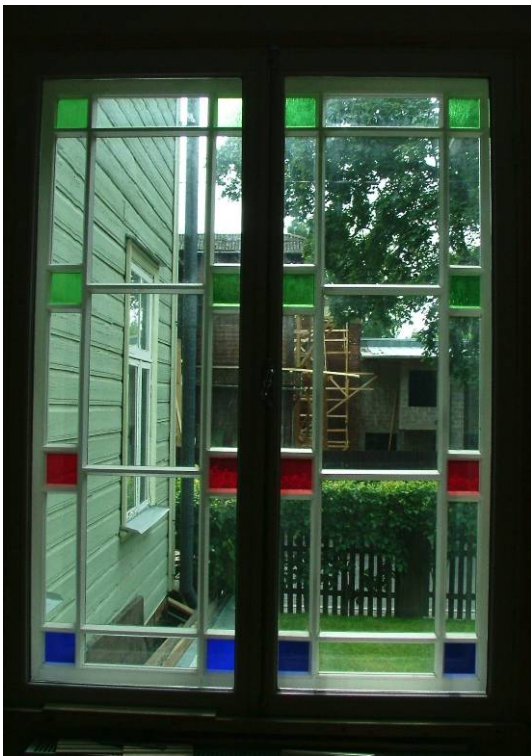
Joonis 3.2. Veranda aknad on paarisraamilised, mille sisemises raamis on klaaspakett ja välimises ruutudeks jagatud raamis on väikestes ruutudes värvilised klaasid

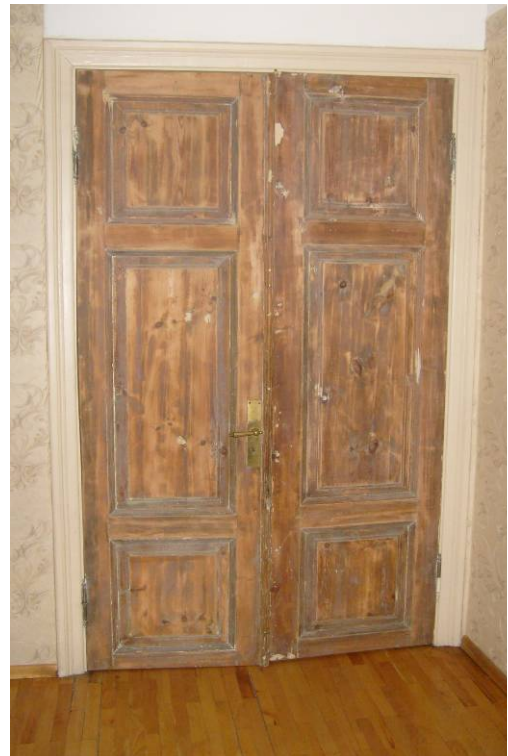
Joonis 3.3. Söögitoa ja saali vaheline uks on kahepoolne täispuidust tahveluks

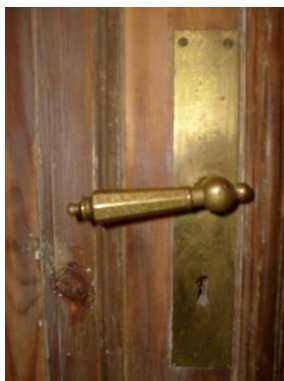
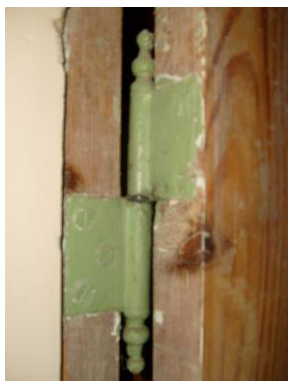
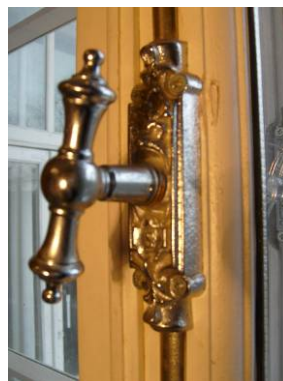
Tähelepanu väärivad ka akende ja uste sulused. Kui uste käepidemetest on paljud asendatud uutega, siis hinged on valdavalt vanad, 20. sajandi alguse toodang. Uste algsed käepidemed ja nende alusplaadid on messingist ja hinged terasest (joonis 3.4). Akende originaalkreemoonide vardad on terasest ning käepidemed ja kinnitused malmist. Aknahinged on terasest.

Joonis 3.4. Avade detailid. a) ukse käepide; b) uksehing; c) aknakremoon

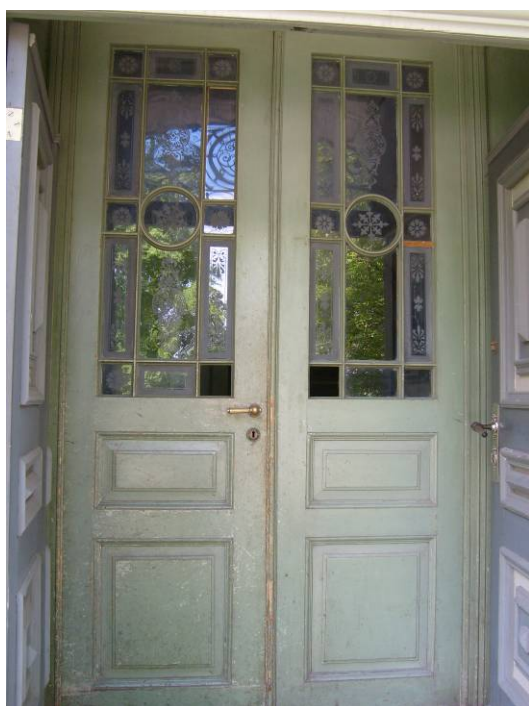
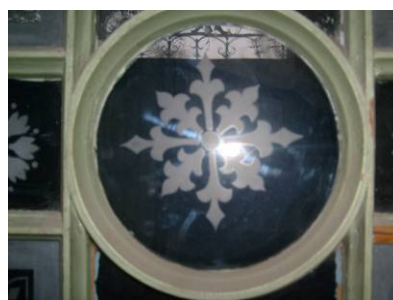
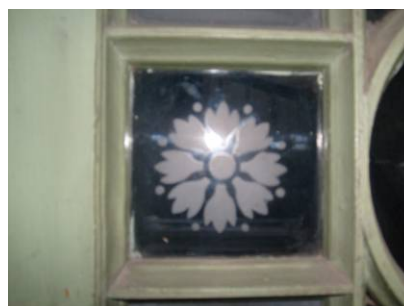
Joonis 3.5. Tuulekoja ja trepikoja vaheline söövitatud klaasidega kahepoolne uks ja söövitatud ornamendid

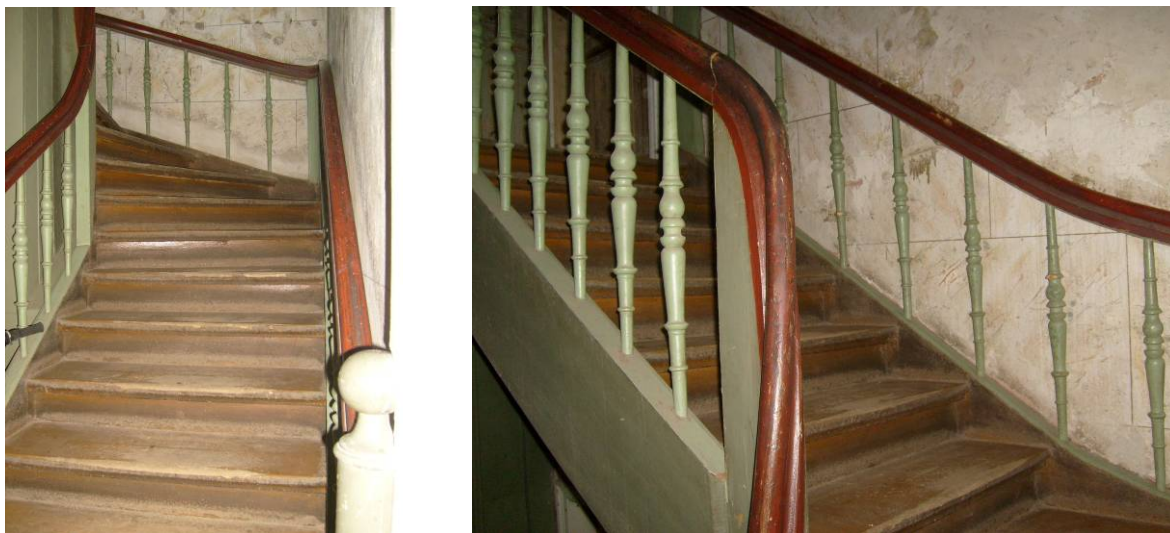
Joonis 3.6. Põhitrepikojas on ehitusaegne poolkeerdtrepp
