**TÖÖSTUSE TN 9 KINNISTU  
AJALOOLINE ÜLEVAADE JA HOVIHOONE TEHNILISE  
SEISUKORRA HINNANG NING NÕUANDED HOONE  
KORRASTAMISEKS**

Tööstuse tn 9 hoovihoone, Tallinn, Harju maakond

2007/2008. õ-a. Arhitektuuri konserveerimise ja restaureerimise täiendkoolituskursuse  
lõputöö

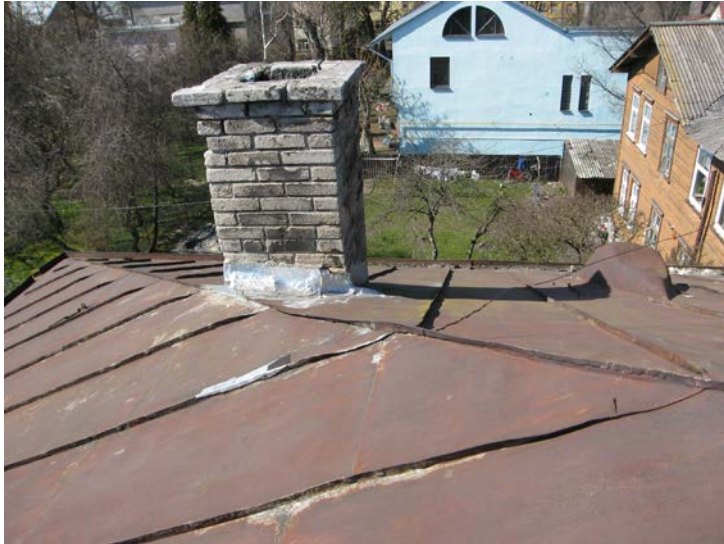
Tööstuse 9 kivitrepikojaga hoovihoone on ehitatud paekivist lintvundamendile, 15 cm kahekordse püstplank seintega sõrestikkonstruktsioonis. (Foto 2). Hoonel on säilinud ehitusaegne tsinkplekiga kaetud madala kaldega kelpkatus ja profileeritud laudadest puitvoodriga räästakast. Hooviküljel on mõlemal pool kivitrepikoda katusest väljaehitatud kaks madalat ristküliku kujulist uuki, ülejäänud katuse külgedel on väikesed kaarjad katuseaknad. Hoonel on neli korstent. Kolm korstnapitsi on algupärased, laotud kivitrepikojale sarnaselt kitsast silikaatkivist puhta vuugiga, ava suudmel on korstnapitsi kaitseks dekoratiivne laiem äärekivi. (Foto 10).

**Korstnad.** Hoovihoonel on trepikoja suhtes sümmeetriliselt paigutatud 4 korsten. Kolm on algupärased, laotud kivitrepikojale sarnaselt kitsast silikaatkivist puhta vuugiga. (Foto 10). Neljas korsten on oskamatult laotud kaasaegsetest ebasobiva müüduga silikaattellistest. (Foto 39). Korstnad on kahe lõõriga, millest üks on seadmetega koormatud.

Foto 10. Tööstuse 9 hoovihoone algupärane tsinkplekk-katusekate, korstnapits ja kaarjas katuseaken. Foto: Erja-Liina Raidma 2008.

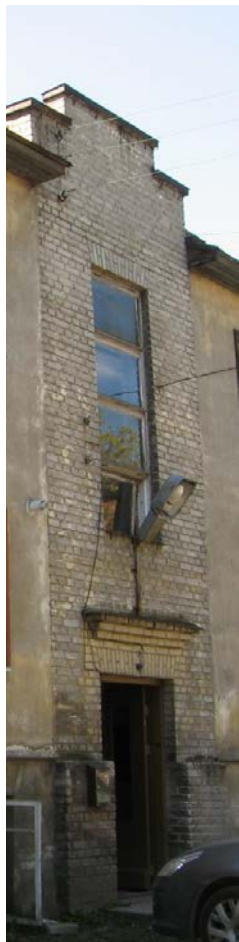
Alge plaani kohaselt peaks puhasvuuk-laoga silikaattelistest kivitrepikoda enduma hoone seinapinnast ca 10 cm. Trepikoda lõppeb esifassaadil dekoratiivse astmikviiluga. (Foto 11). Kivitrepikojal on vertikaalne horisontaalse neljase raamijaotusega, profileeritud raamidega topeltaken, mis on säilinud algupärasel kujul kuigi osad aknaraamid puuduvad. (Foto 12). Tellisseinast endub kitsas varikatus, mis on katud kaitseplekiga. Hoone algupärane kahepoolne klaasitud välisuks on ehitusaegne, kuigi algselt faasitud ukseklaasid on asendatud siledatega. Sissekäigu ees on trepiks hoonetüübile iseloomulik madal betoonplaat. (Foto 13).

Foto 11. Tööstuse 9 hoovihoone astmikviiluga silikaattellistest trepikoda.  
Foto: Erja-Liina Raidma 2008.

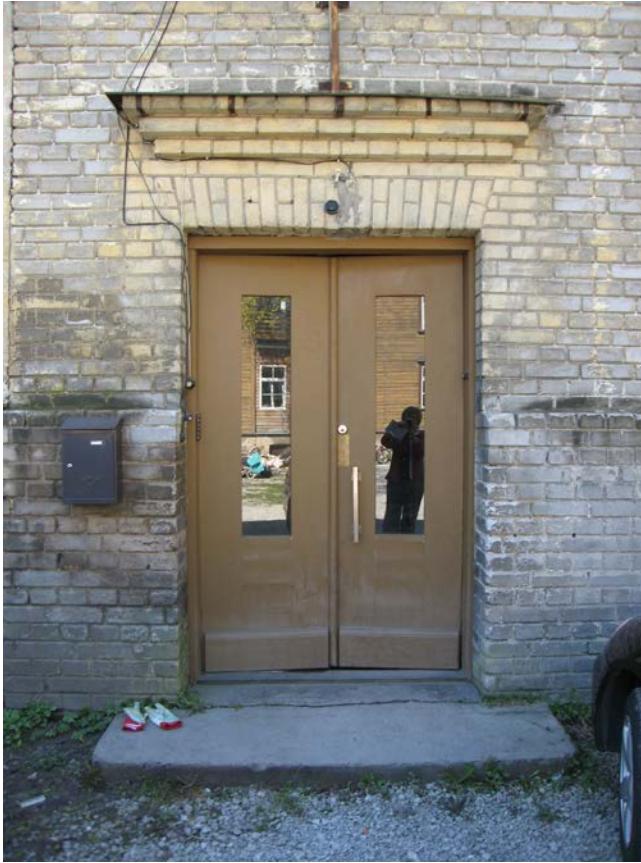
Foto 13. Tööstuse 9 hoovihoone algupärane välisuks koos varikatuse ja trepimademega.  
Foto: Erja-Liina Raidma 2008.

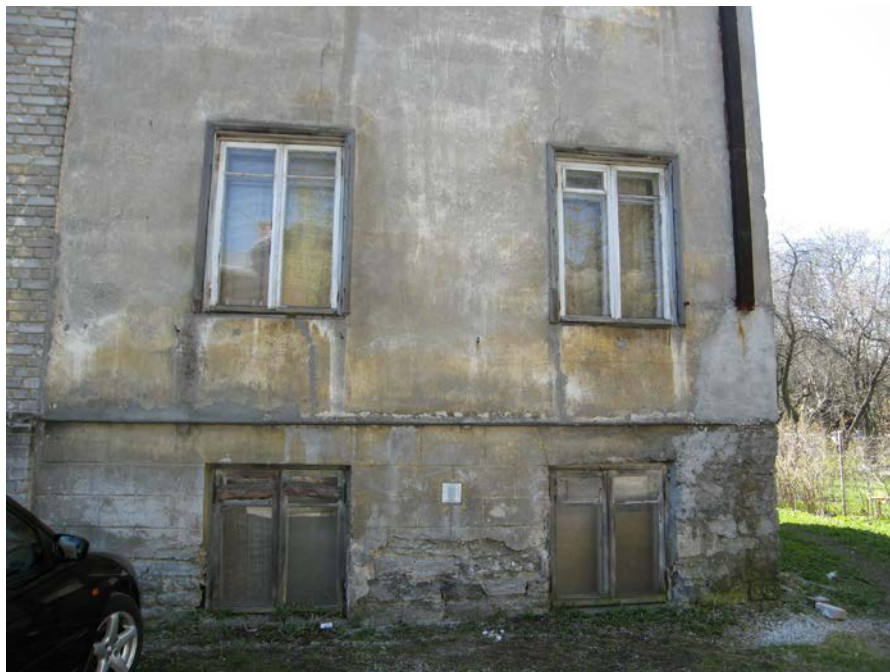
Hoonel on hilisperioodi Tallinna majale tüüpiline kõrge paekivisokkel nn poolkeldrikorrus, kus algselt paiknesid kaks tööruumi. (Foto 16). Hoone sissepääsu poolses osas, tööruumide ulatuses katab soklit seestpoolt krohvitud telliskivivooder. Sokliseina paksus on selles hooneosas 80 cm ja ülejäänud hoone ulatuses 60 cm. Sokkel on ajaloolistele puithoonetele

Foto 16. Hoovihoone kõrge sokkel ja poolkeldrikorrusel paikneva töökoja aknad.  
Foto: Erja-Liina Raidma 2008.

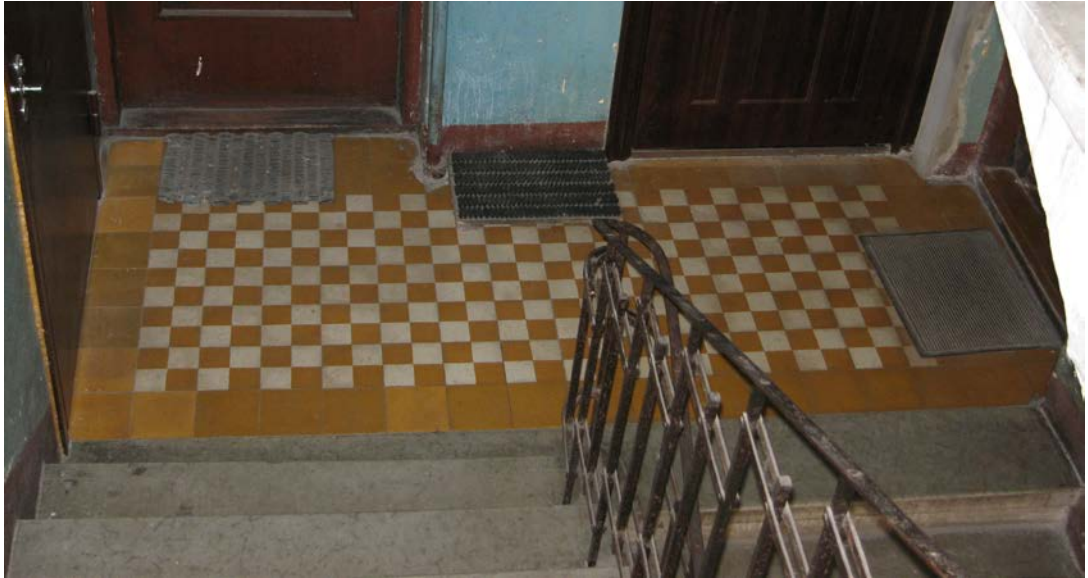
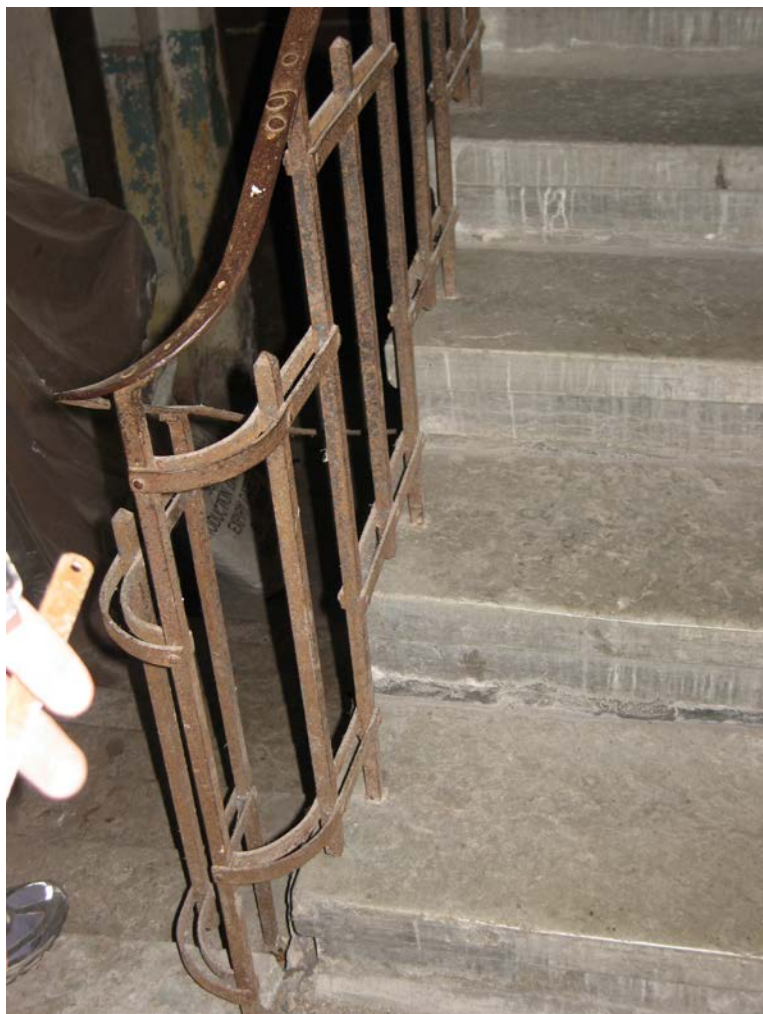
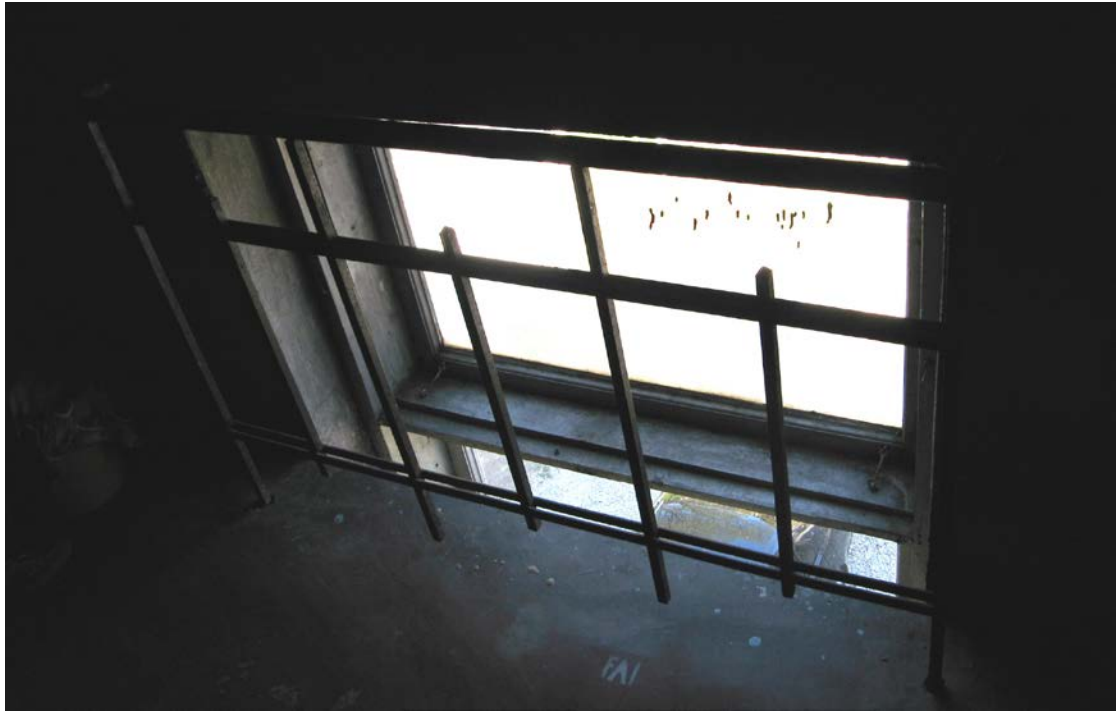
Hoone sisekujunduse seisukohast oluline säilitada algupärane koridoripõranda viimistlus, trepp koos metallpiirdega, pööningukorruse metallist aknapiire. (Fotod 20, 21, 22). Trepikoja välisukse juures paiknevad ajastutruud kellanuppude ja nimesiltide alused, mis on väärt säilitamist ja üldjuhul on neid võimalik töökorda seada. (Foto 23). Trepikoja seinasüvistatud kauni dekoorlõikega puidust postkastid on haruldased ja vääriks säilitamist isegi, kui neid ei kasutata. (Foto 24). Trepikojas on hulk toimivaid lüliteid ja kellanuppe mida ei tasu mõtlematult uute vastu välja vahetada, tihti piisab sisu uuendamiset. (Fotod 25, 26). Arvestades küll elektrisüsteemide uuendamise ja trepikoja värskendamise vajadusega, on just koridoris võimalik kõige paremini säilitada vana elamiskihistust. Säätlik ja mõttekas on hoida säilinud vanu detaile nende algses kohas. Isegi, kui elektrisüsteemi uuendatakse nii, et vanadel lülitikatikutel ei ole enam funktsiooni, võiks ehitusaegsed detailid seintesse alles jätta.

Foto 20. Hoovihoone algupärane trepikojapõrand. Foto: Erja-Liina Raidma 2008.

Foto 21. Hoovihoone algupärane trepp ja trepipire. Foto: Erja-Liina Raidma 2008.

Foto 22. Hoovihoone pööningukorrusel paiknev algupärane aknapiire.  
Foto: Erja-Liina Raidma 2008.

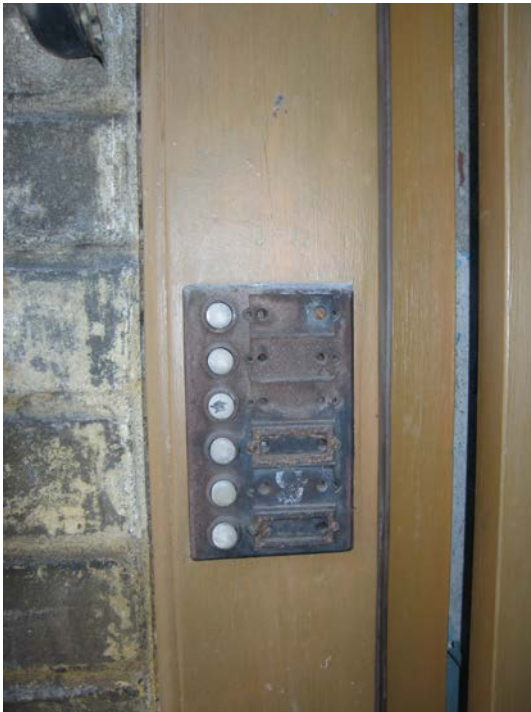
Foto 23. Hoovihoone välisukse kellenuppude ja nimesiltide paneel.  
Foto: Erja-Liina Raidma 2008.

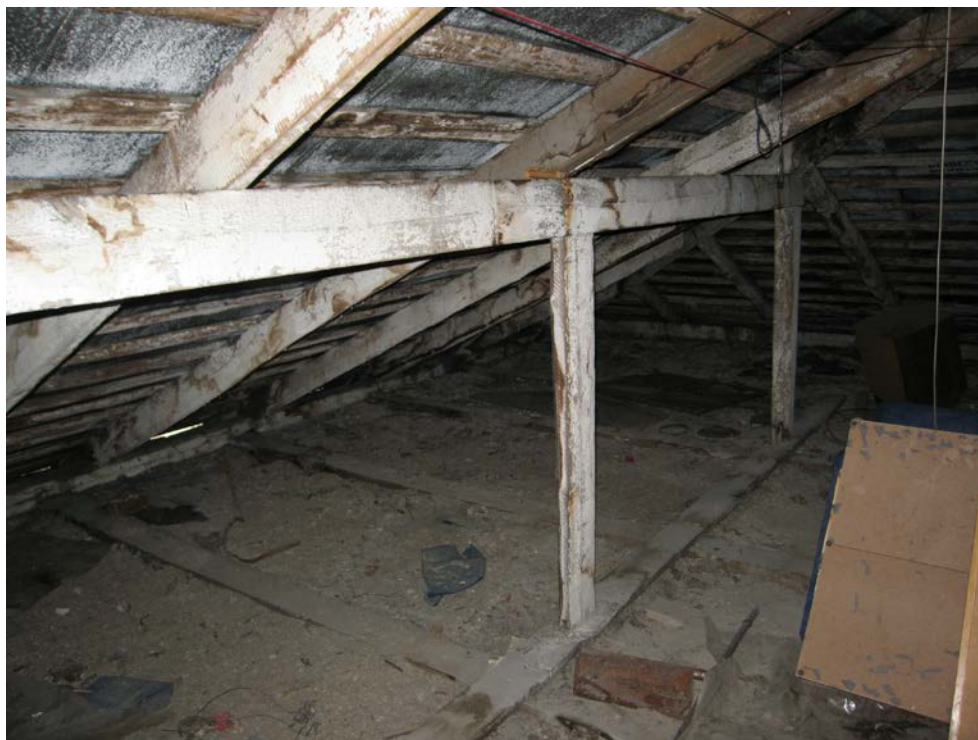
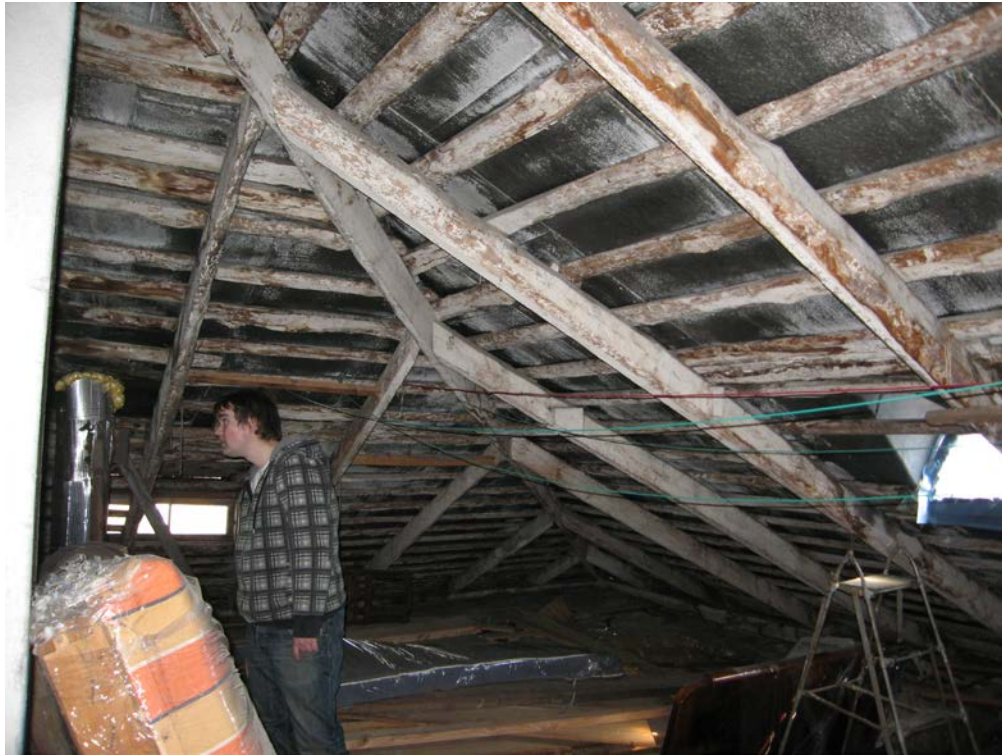
**Katus.** Tööstuse tn 9 hoovihoonel on madala kaldega kelpkatus. Katuse sarikad on valmistatud 10x18 cm prussidest, mis on toetatud postide abil vahelae taladele ja välisseina konstruksioonile. Sarika samm on 1,0 m. (Fotod 34, 35). Algupärane katusekonstruksioon on hästi säilinud ja ei vaja tervikuna välja vahetamist. Hoonel on säilinud ehitusaegne tsingitud terasplekist katusekate. Pööningu poolt katusekatet vaadeldes selgub, et tegemist on Inglismaalt imporditud Bingley märgistusega nõ inglise-plekiga. (Foto 36). Katusekate on 70 aastat vana. Tsingitud terasplekk on hästi vastupidav materjal, mille eluiga on korraliku hoolduse korral üle saja aasta.

Foto 34. Hoovihoone katusekonstruktsioon. Foto: Erja-Liina Raidma 2008.

Foto 35. Hoovihoone katusekonstruktsioon. Foto: Erja-Liina Raidma 2008.

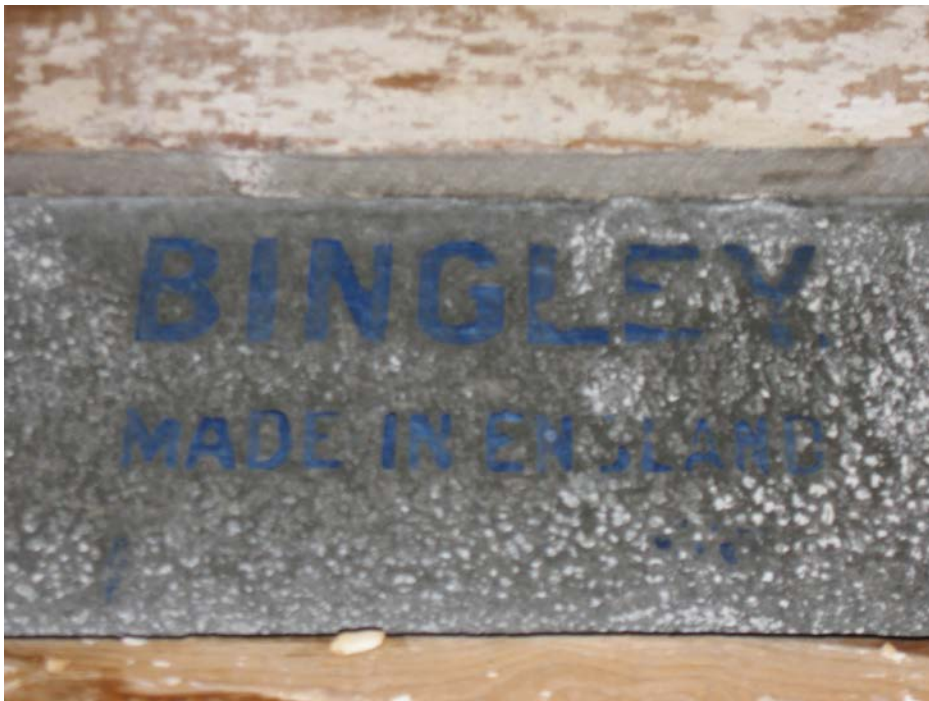
Foto 36. Hoovihoone ehitusaegse tsinkplekk-katuse märgistus. Foto: Erja-Liina Raidma 2008.
