Eesti Kunstiakadeemia Restaureerimisteaduskond

Saue mõisa peahoone restaureerimisest

**2006/2007.õ-a. Arhitektuuri konserveerimise ja restaureerimise
täienduskoolituse lõputöö**

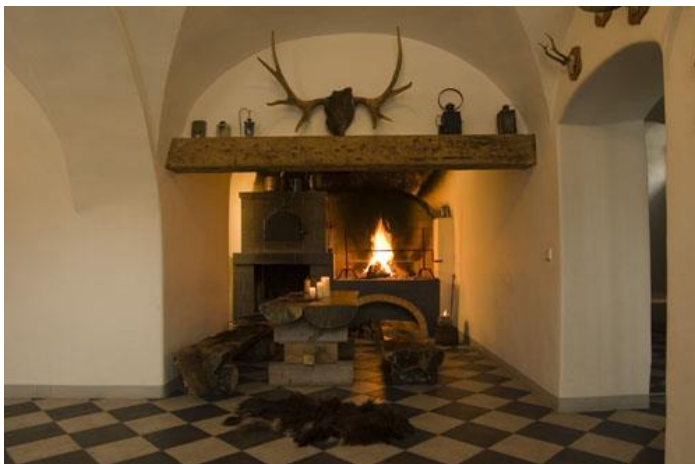
I korruse mantelkorsten-köök 2006.

Lõhuti mantelkorsten – köök,

Tulemuseks oli esimene restaureeritud ja toimiv XVIII saj. mantelkorsten-köök Eestis.

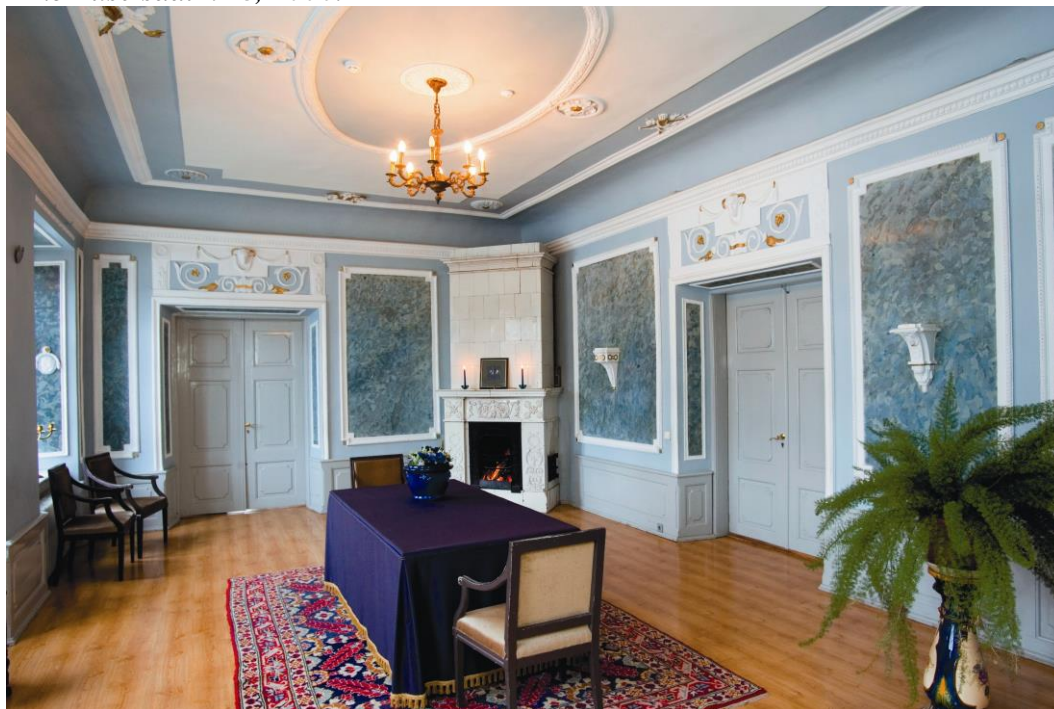
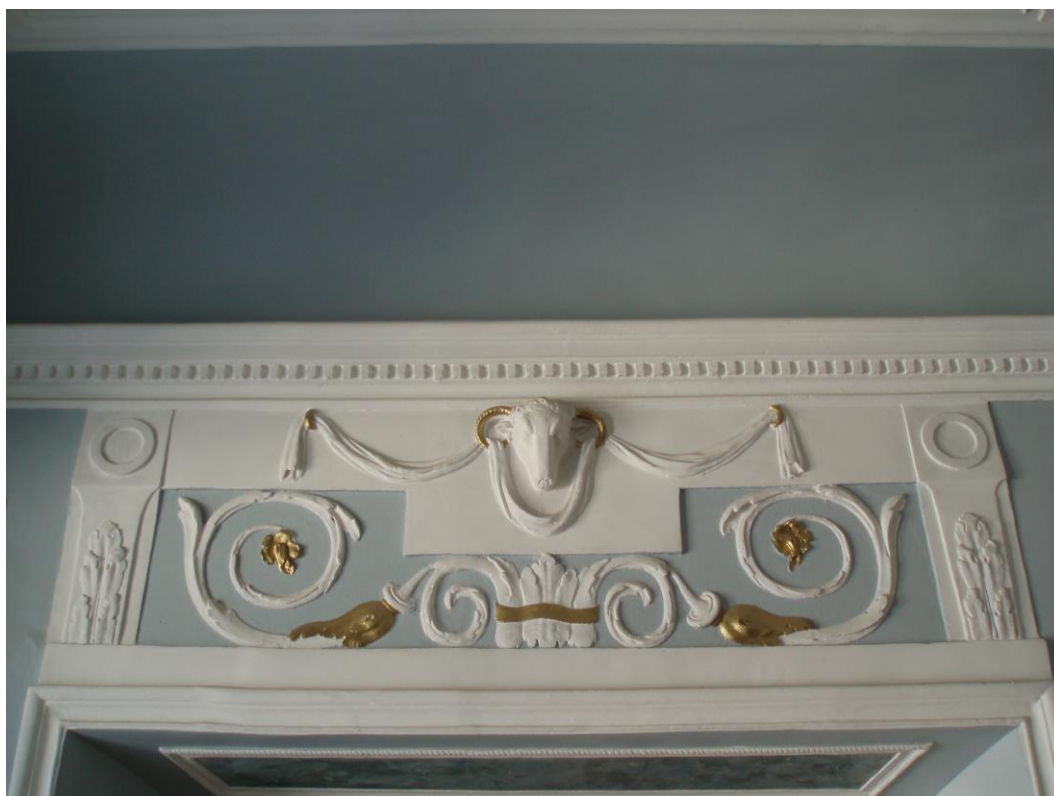
II korruse saal nr 8, 2006.

Saalide nr: 2; 7; 8; lagede krohv ja stukk suures osas alla kukkunud ja seinte stukk ning kunstmarmor suurte kahjustustega või hoopis hävinud (nr:7). Läbi katuse tulnud sadeveed põhjustasid teisel korrusel saali (nr 13) lae allakukkumise. Selline oli mõisa olukord 1995 aastal.

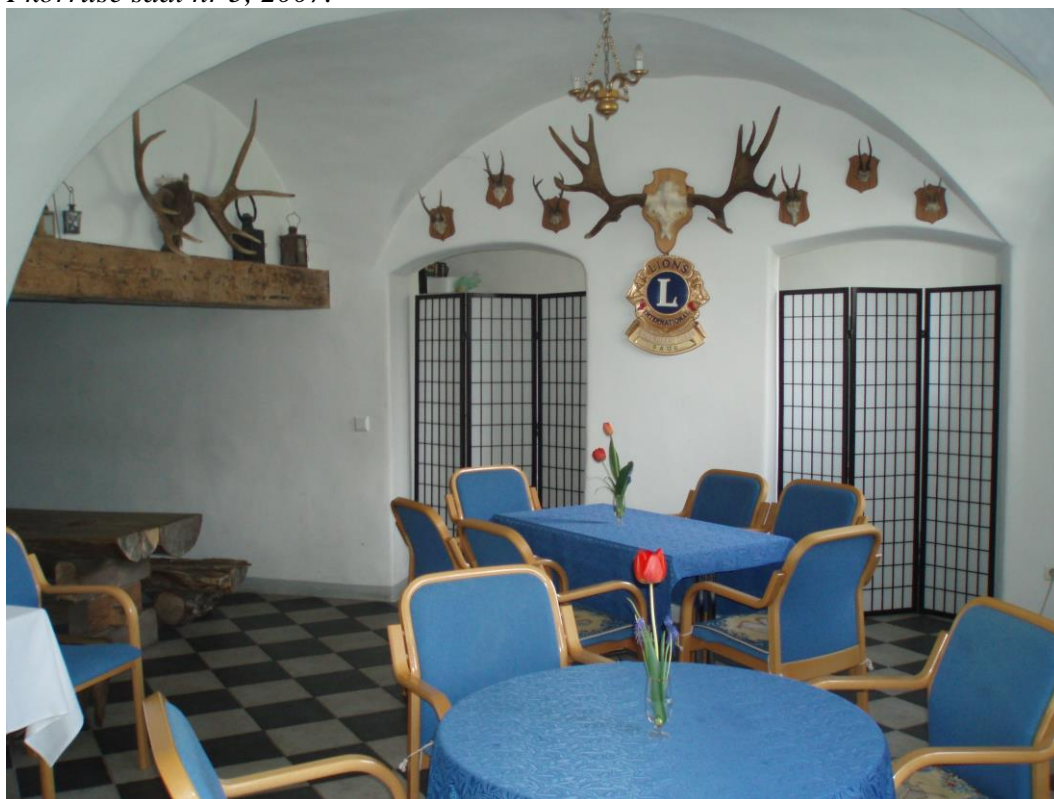
I korruse saal nr 5, 2007.

Mantelkorstna eesruumides (ruumid nr 4; 5; 6; 7; 8 põranda avamisel, leidsime kahe eriaegadel valatud betoonikihi alt paekivipõranda jäänused, mis teadmatta põhjustel olid peenestatud kogu põranda ulatuses.
