Välgita mõisa peahoone katusekonstruktsiooni restaureerimistööd 2007

2006/2007. õ-a. Arhitektuuri ja konserveerimise ja restaureerimise täiendkoolituse lõputöö

Asukoht: Välgita küla

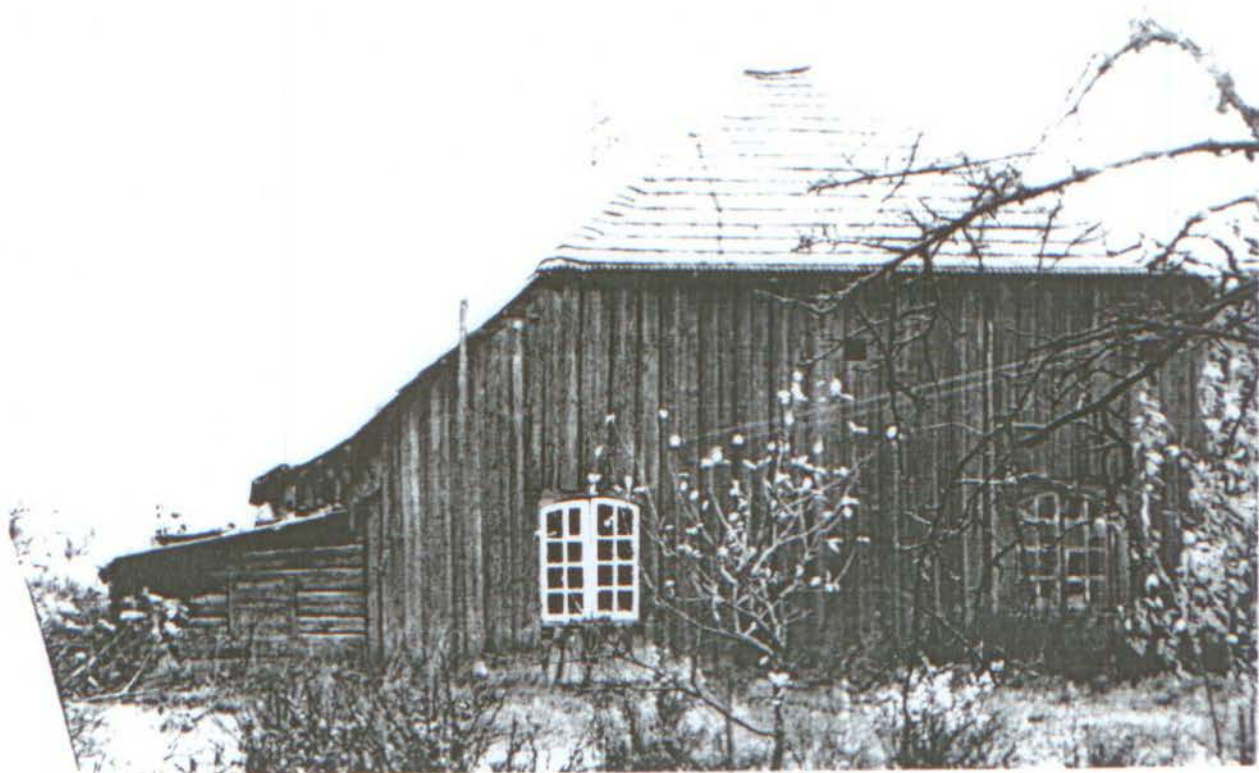
5.2.

Hoonel olnud püstlaudkatte on näha kagupoolel otsaseinal säilinud sapanaeltega löödud laudkattest (foto 5.2). Parandusi ja lappimisi on sellel puumajal olnud palju, kuid ometi võib öelda, et üldjoontes on säilinud 18 saj. saadud kuju.

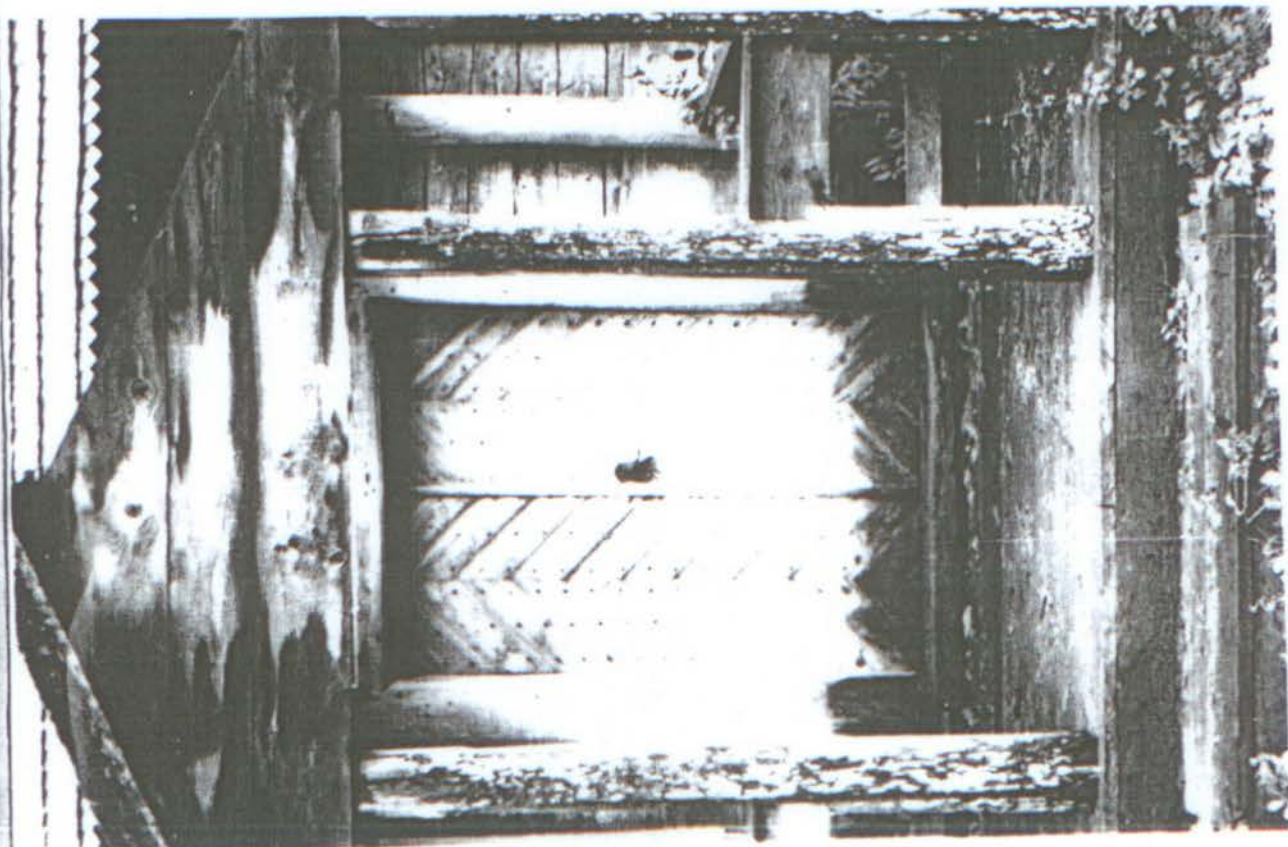
5.6.

18 sajandisse kuulub ka kirdefassadi kalasabas mustri tiibuks, millele lauad on löödud sepi-naeltega (foto 5.6.) Uste ja akende raamistik on kooskõlas.

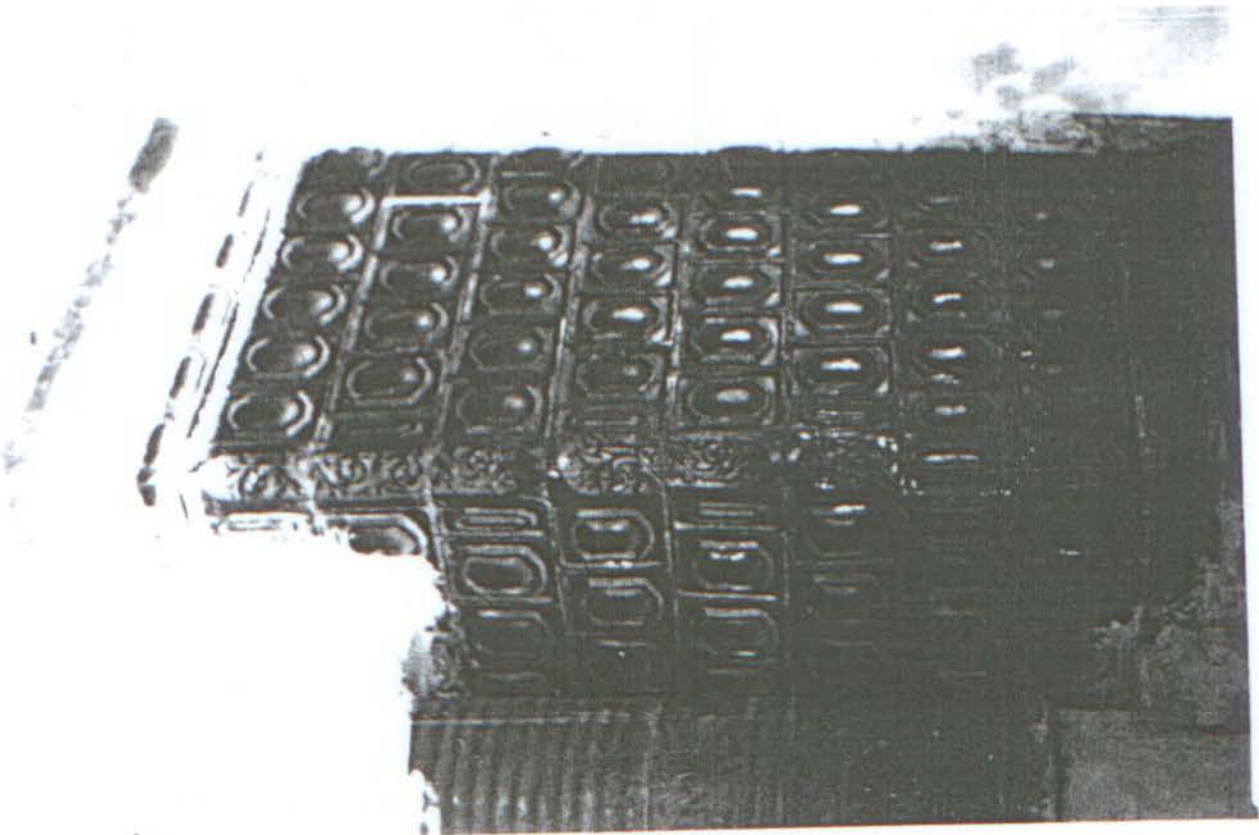
57.

Hoone madalus ja maadligi lasumine on säilinud. Juurde on ehitatud kaks kahhelahju (foto 5.7), kuna keskmise kolde soojusest juurdeehitatud ruumide kütmiseks ei piisanud. Neid laotakse hilisemal ajal korduvalt ümber ja hetkel annavad kunagistest ahjust märku ainult vundamendid ja pildimaterjal. Samuti ehitati juurde kaks korstent, nende ahjude teenindamiseks. Selliseid vastavalt vajadusele juurdeehitatud korstnaid ja järelikult ka küttekoldeid, kohtame mitmete teiste mõisahoonete juures.

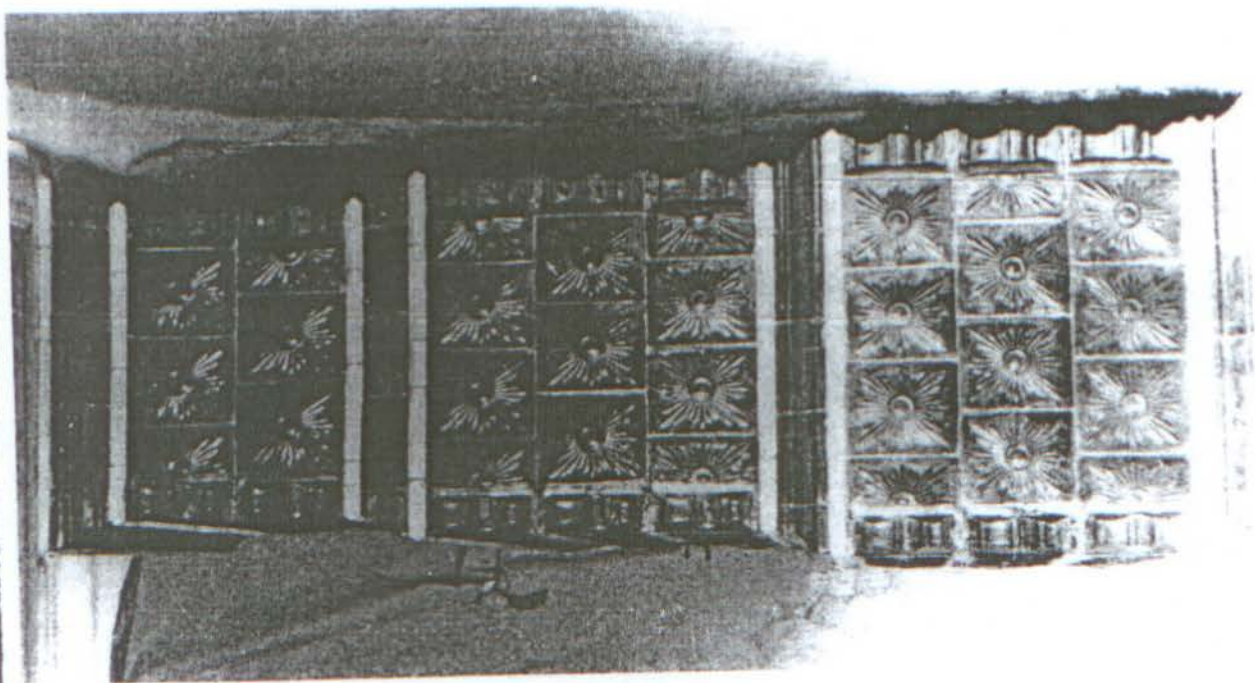
58.

Siseruumides osutasid 1970-datel aastatel väga paljud detailid 18 saj-sse. Tahveluksed ühes rokokoo stiilis hingedega, lukud ja akna nurgarauad. Eriti rohkelt kõige suuremas toas, tahelepanuväärsed olid ka ahjude kahhlid, 1972. a. oli säilinud ka kaks ehiskahhli, millel on reljeefnäpikesekiirte muster. (sarnane Unguru mõisa ahjukahhlitega, mille ehitusega tehti algust samuti peale Põhjasõda 1738.) (foto 5.8.)

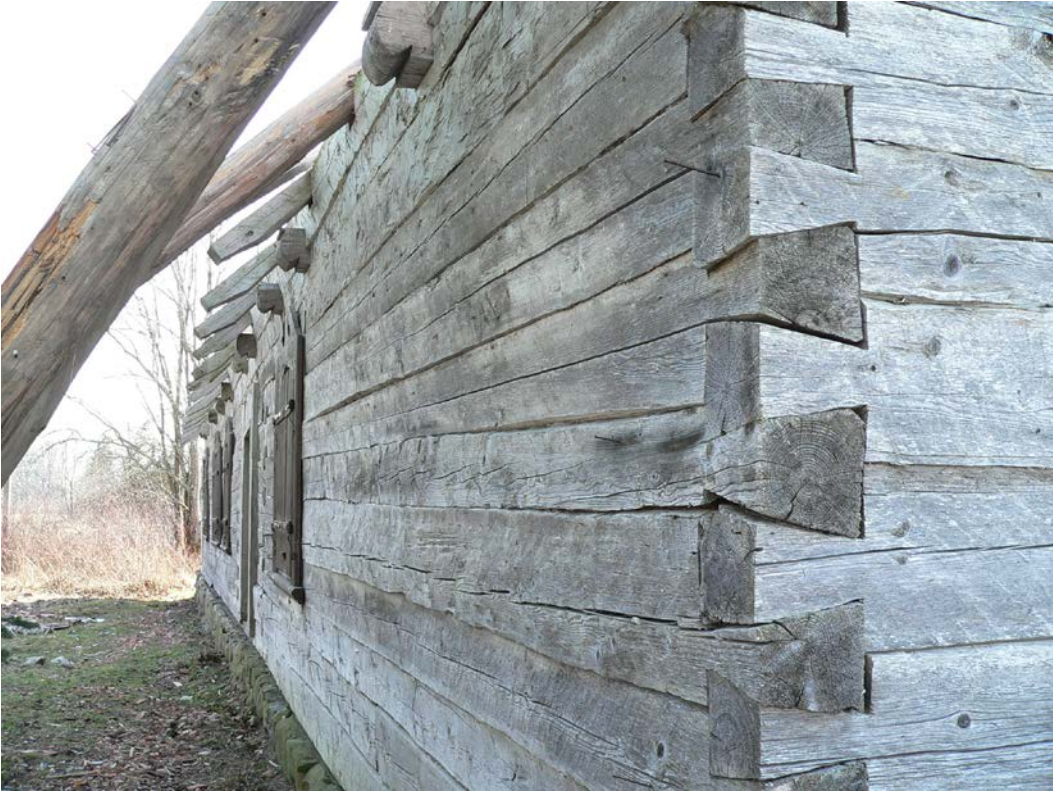
Hoone üldiselt on võrdlemisi kehvast tehnilises seisukorras. 70-date aastate restaureerimistöode käigus (vastavalt tavale) esialgne hoone lammutati (va. mantelkorstel) rajati uus vundament (foto 6.21.) ning ehitati palkseinad uuesti üles asendades riknenud palgid uutega (foto 6.11 ja 6.12). Restaureerimistöid teostati mitmes järgus ja 1980-ndate aastate lõpul peatusid tööd täielikult.

Foto 6.11. Maja peafassadi palksein

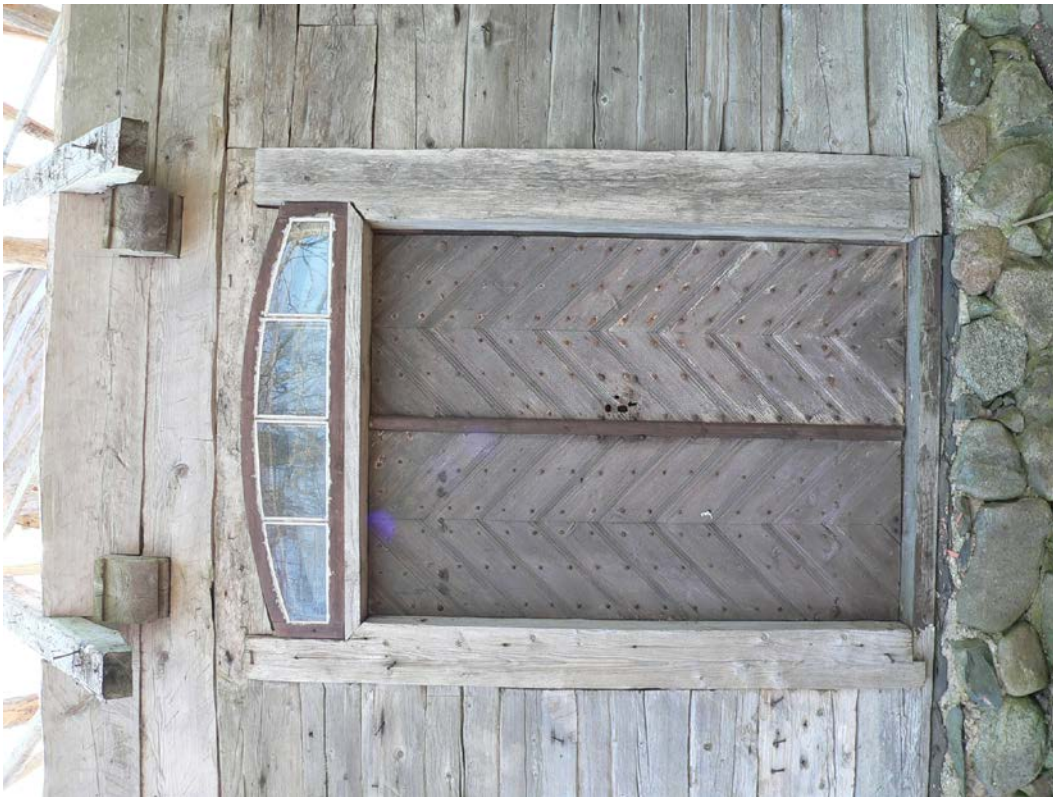
Hoonel on laiade baroksete piirlaudadega 16 ruuduga aknad, mis valmistati viimaste restaureerimistöde käigus, koos aknalaukide ja välimiste piirdelaudadega (foto 6.15 ja 6.16). Säilinud on ka sepisnaeltega kalasabamuustris laudisega tiibuksed (foto 6.13 ja 6.14)

Foto 6.13. Mõisahoone peafassadi kalasabas mustriga välisuks

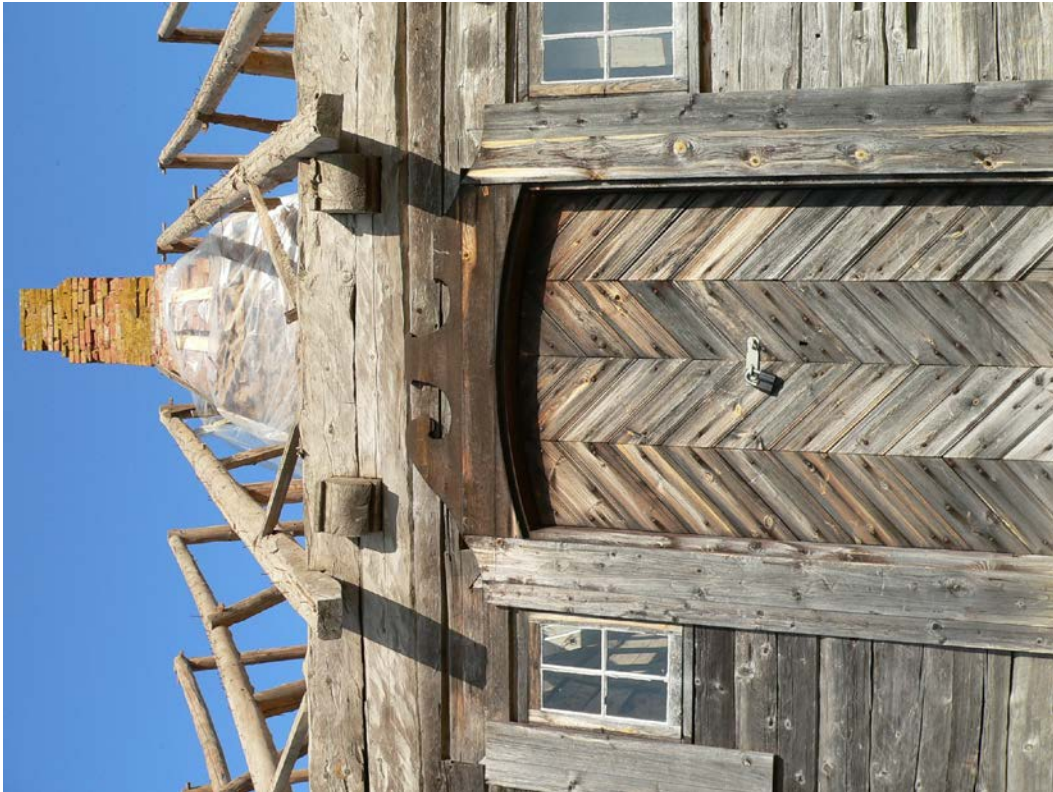
Kõige tähelepanuväärsem detail kogu hoone juures on mantelkorsten (foto 6.14 ja foto 6.7), mis on arvatavasti säilinud algsel kujul ja jäi suurematest töödest puutumata. Põhikorrusel on korstna krohv kohati pudenenud, kohati on kahjustused haaranud ka müüri (foto 6.19). Katusekorruse ulatuses on niiskustundlik savikrohv hakanud lagunema – ilmselt on seda kõike põhjustanud tihendamata korstnaümbrused.

Foto 6.14. Mõisahoone tagumine välisuks, koos mantelkorstnaga

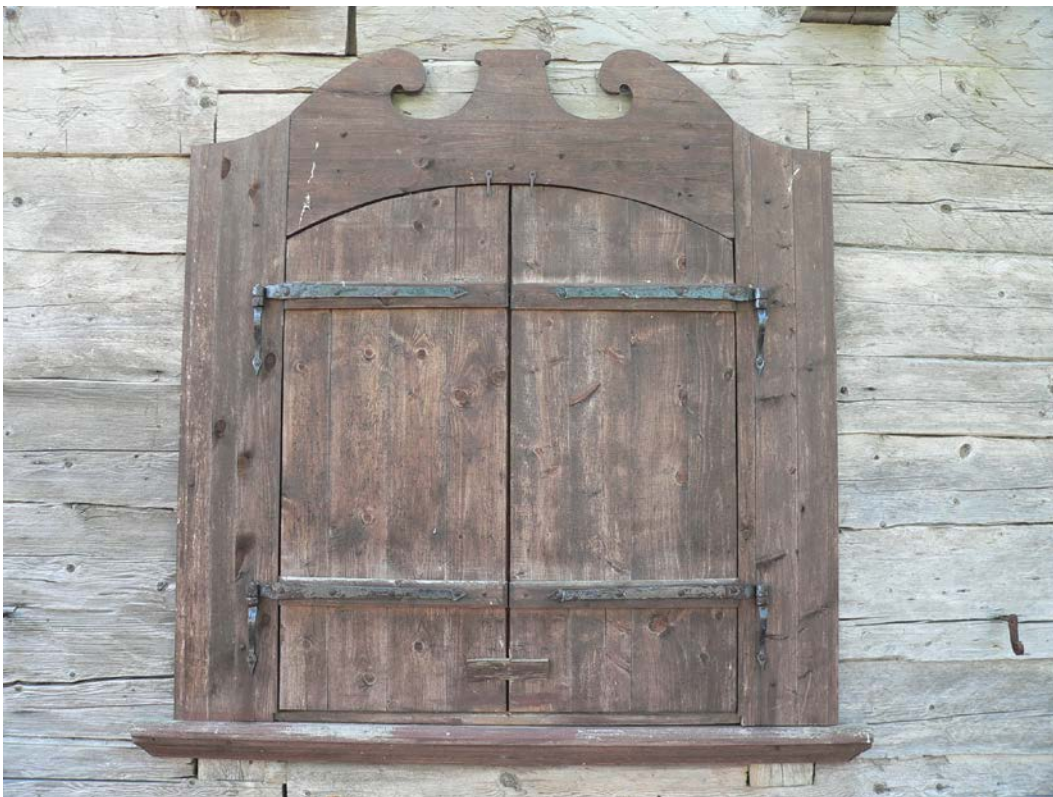
Foto 6.15. Viimaste restaureerimistööde käigus valmistatud aknaluugid ja raamistik

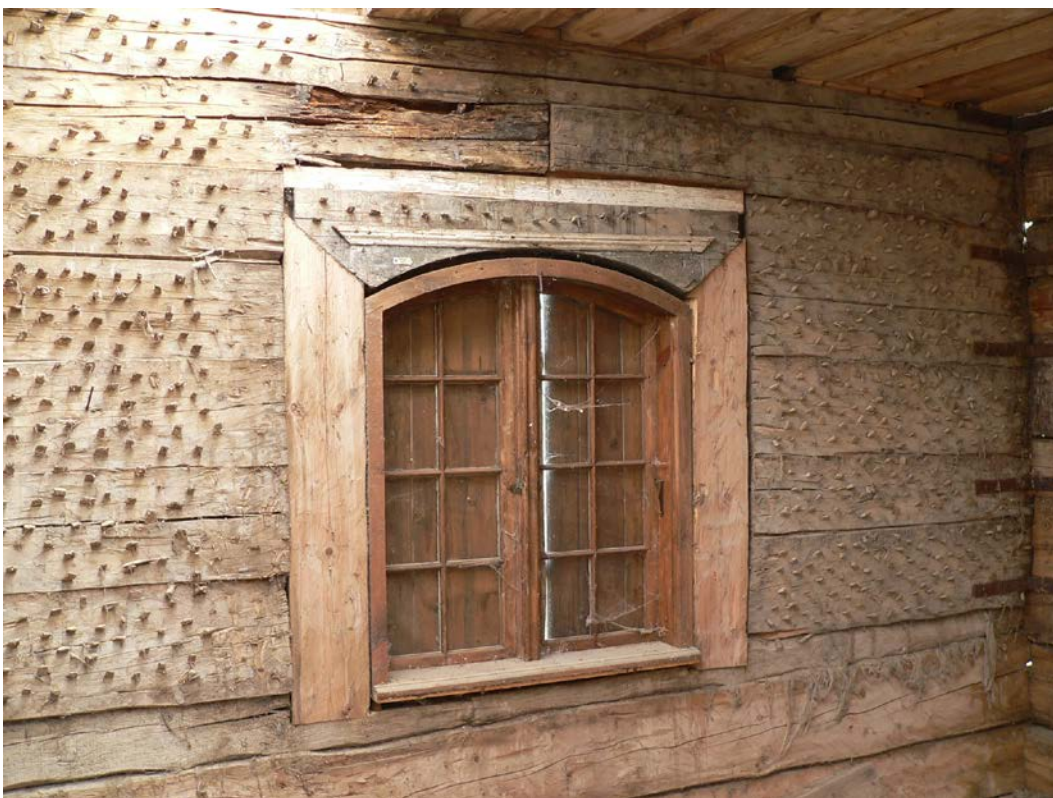
Saina- ja laekonstruksioone on osaliselt asendatud. Algselt säilinud seinapalgid on plekist lipikutega märgistatud (foto 6.17). 30 aastaga on asendatud palgid niivõrd patineerunud, et kohati võib algseid ära tunda ainult nendesamade lipikute järgi. Remonti ja põhjalikumat ülevaatus vajab hoone lõunapoolne sein, kohati võib seal näha mädanemud palke, kohati lihtsalt ebapiisavalt tihendatud palgivahesid (foto 6.7). Katusetööde käigus vahetasime ühe rebenenud tala (foto 6.4), teine sarnane ootab veel vahetust. Säilinud seinapalkide järgi võib arvata, et algselt oli ruumide siseviimistluseks lubivärviga värvitud palksein, mis hiljem on krohvitud lubikrohviga. Krohvi püsimiseks on seinapalkidesse löödud puust tikud (foto 6.16 ja 6.17). Hetkel on krohv täies olatuses palkseintelt eemaldatud.

Foto 6.16. Aken seestvaates, koos tikutatud palkseinaga

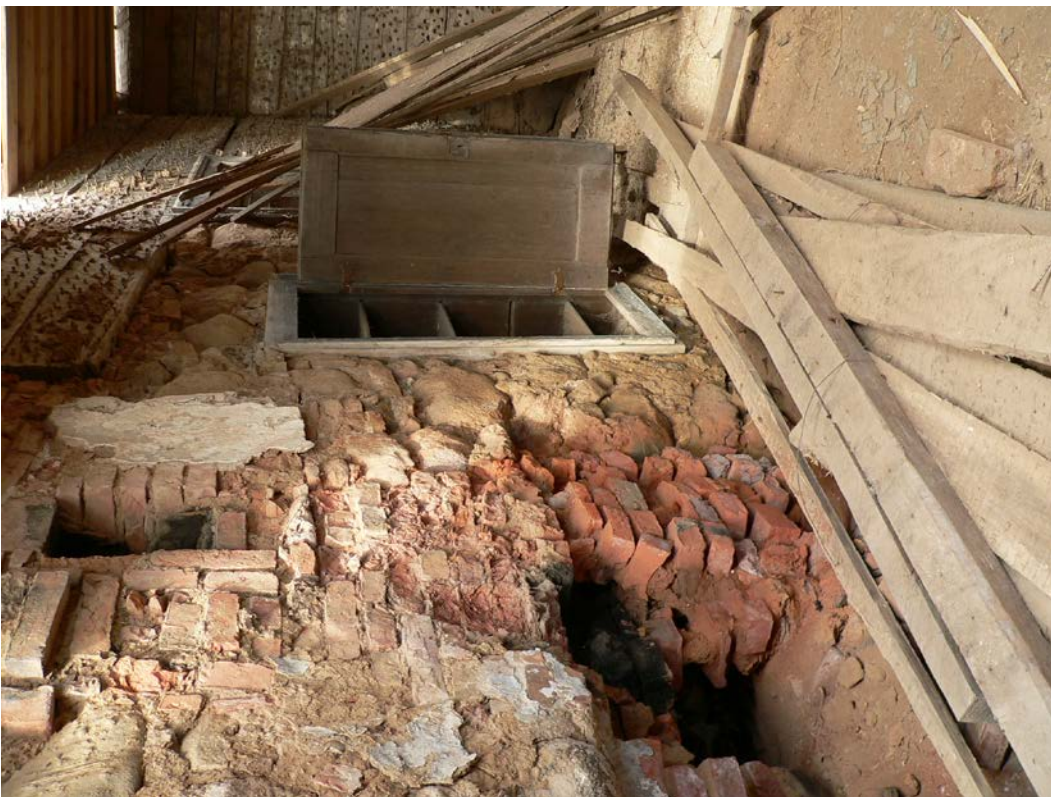
Foto 6.19. Mantelkorstna sein ja korstnakapp

Küttekolded taastamata ja lahtivõetud ahjude kivid on kaduma läinud. Kahhelahjudest on alles ainult vundamendikohad (foto 6.18) ja lõunapoolne korsten, mis on muidu heas korras. Parandustöid vajaks sarnaselt mantelkorstnale ainult korstnapits.

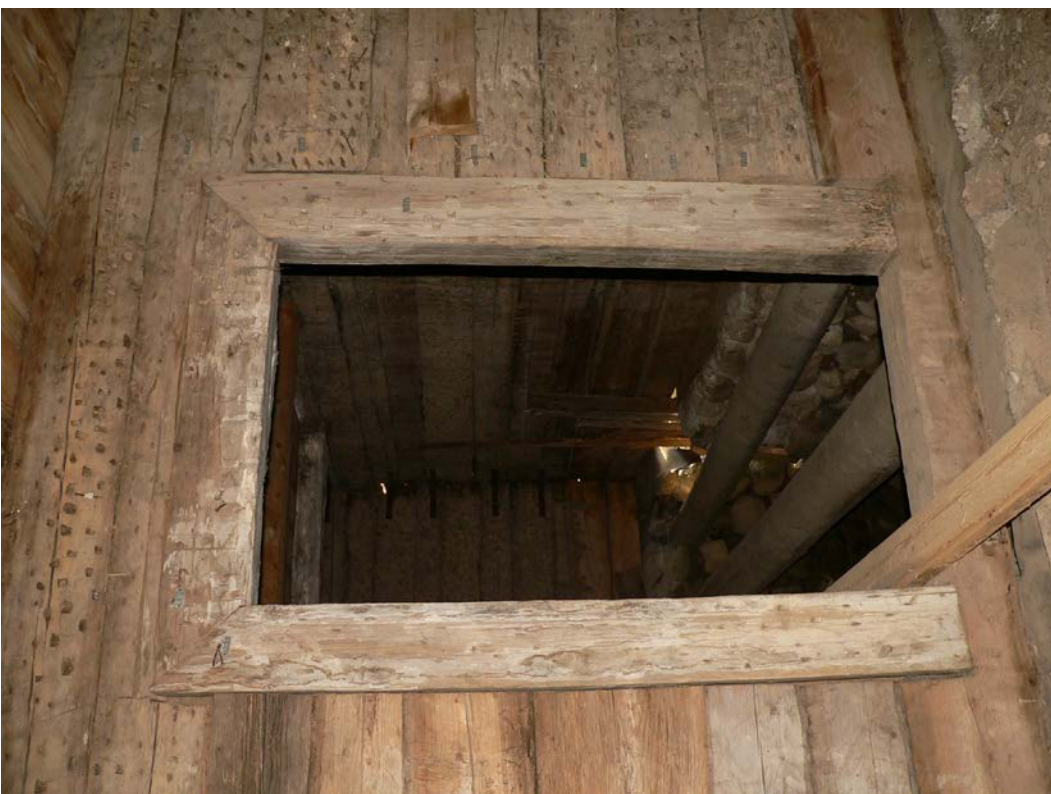
Foto 6.20. Siseukse raamistik
