Suvitusvilla Nõmmel
Vabaduse pst 37 / Lootuse pst 1

Arhitektuuri konserveerimise ja restaureerimise täienduskoolituse lõputöö

Kaisa Raidmets
Tallinn, 2007

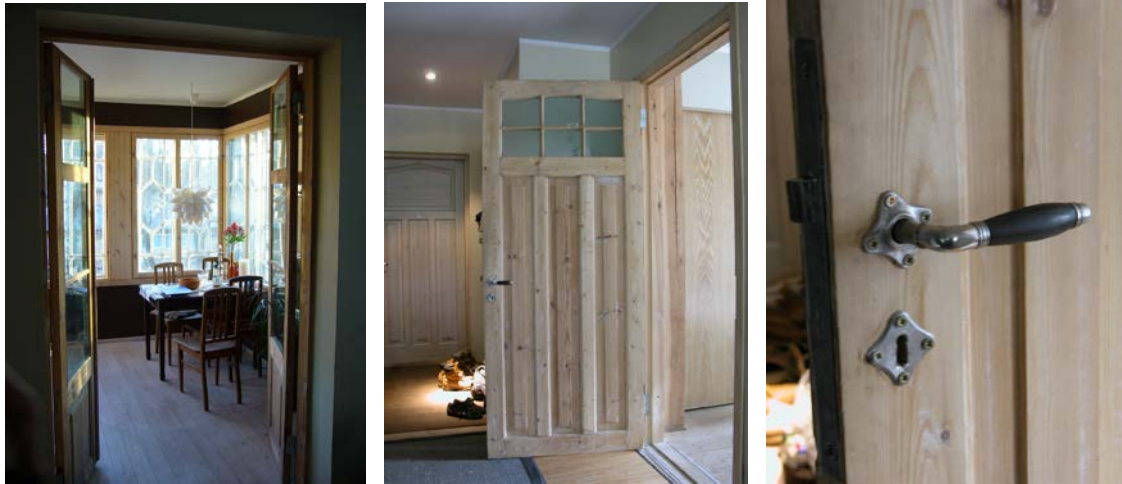
21.-23. Korter 3 säästlikult ja ajalootundlikult renoveeritud interjäär

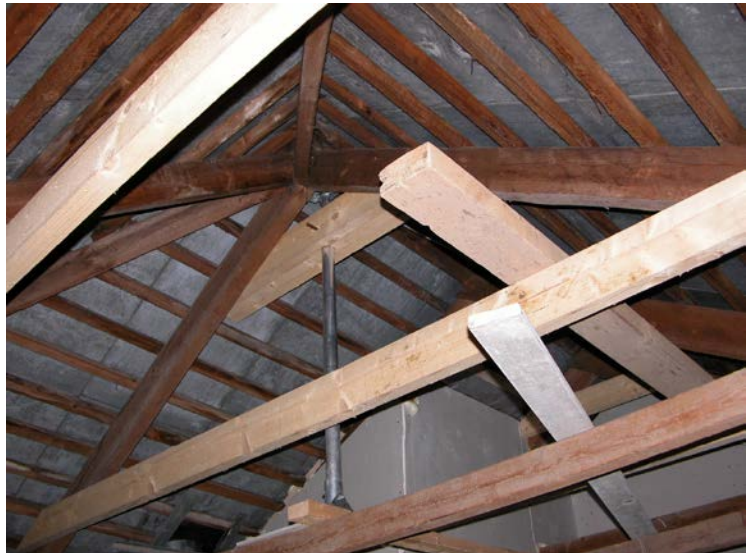
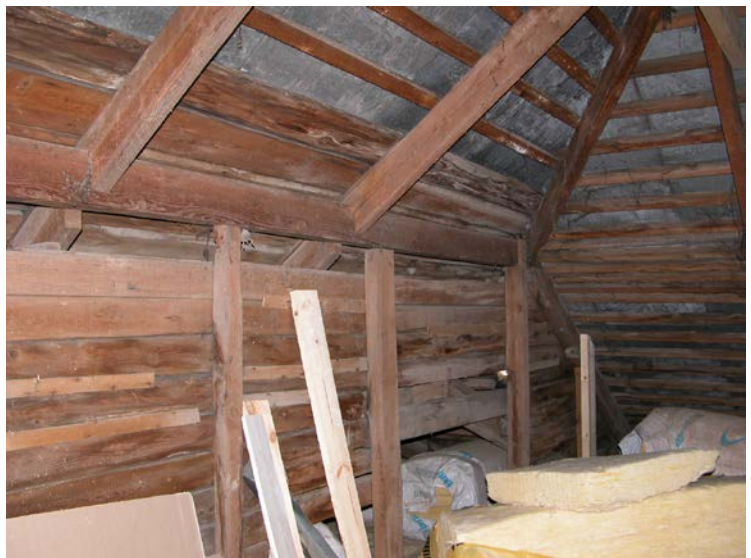
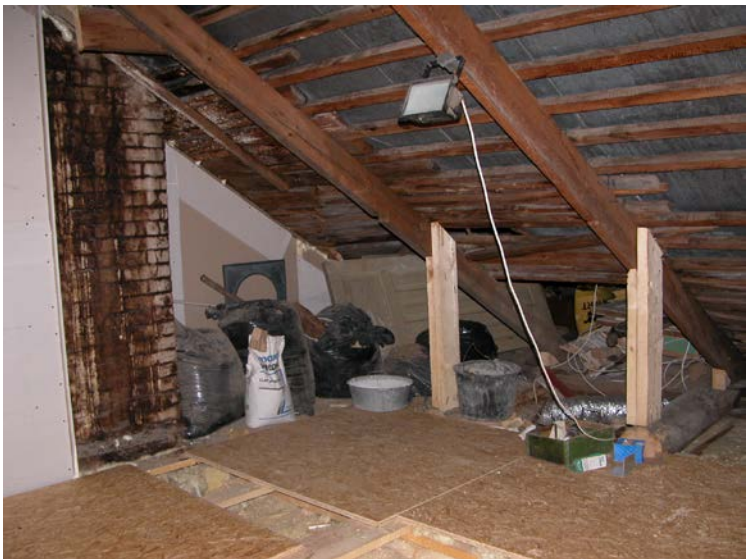
Katusekonstruktsioonid

Pööningule pääs käib eraldi trepiga läbi 2.korruse tualeti. Kuna pööningust pool on väljaehitamata, siit on hästi näha vanad katusekonstruktsioonid. Majal on väga hea korras, algne püstvaltsidega tsinkplekkatus. Katusekorrus on soojustamata, hästi on näha korras sarikad ja roovid. Tugipostid on uued, lisatud on penn antenni kinnituseks. 4. korter on juba katusekorruse elamiseks välja ehitatud,
