Eesti Kunstiakadeemia restaureerimisteaduskond

TORNIMÄE APOSTLIKU ÕIGEUSU KIRIKU KÖSTRIMAJA

2006/2007. õ-a. arhitektuuri konserveerimise ja restaureerimise täienduskoolituse lõputöö

Saaremaa, Põide vald, Tornimäe küla, Kiriku

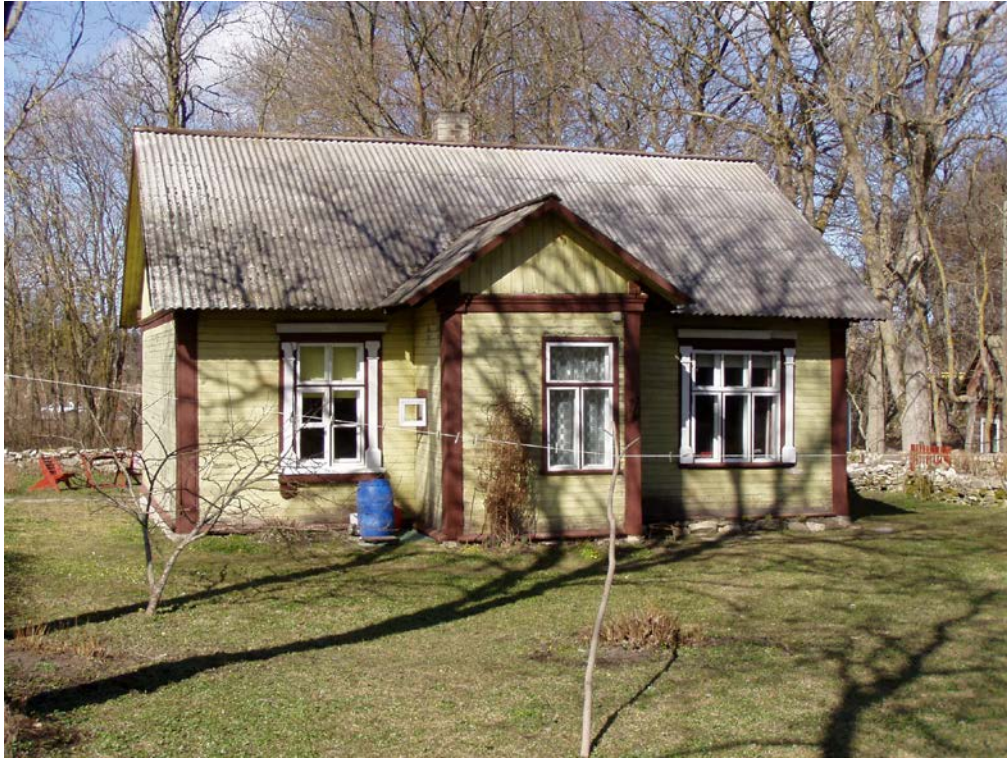
Foto 1. Köstrimaja

Tornimäe Apostliku Õigeusu kiriku köstrimaja (vt. foto 1) on ehitatud 1873. aastal Riia linnaarhitekti H. Scheeli projekti järgi. Hoone on lihtsa neljakandilise põhiplaani ja viilkatusega, lõunapoolses küljes tuulekojaga. Fassaadid ja plaanid on algupäraselt olnud sümmeetrilised kesktelje suhtes (vt. joonis 1). Muidu väga lihtsa üldmuljega hoone iseloomulikumateks detailideks on ehitusaegsed akende-uste piiralauad, karniisid ja sarikaotsad. Säilinud on 3 algupärast akent ja 2 siseust.

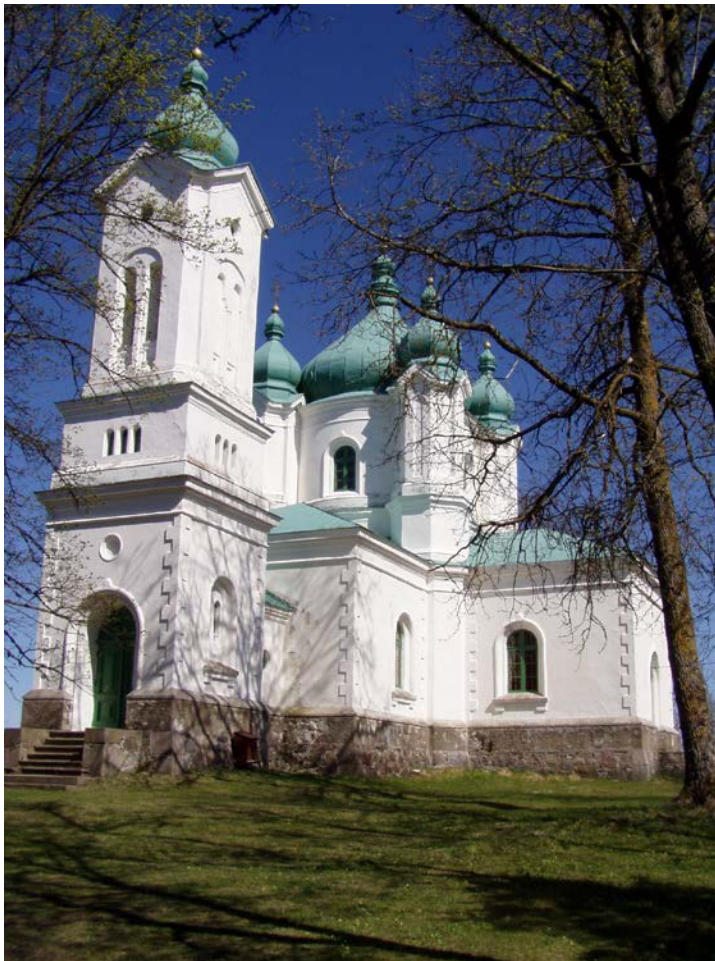
Foto 2. Tornimäe Apostliku Õigeusu kirik

Kõigi hoonete projekteerijaks oli Riia linnaarhitekt H. Scheel. Ehitustegevus Tornimäel käis 1872. aasta kevadest 1873. aasta sügiseni. Tähtsaim objekt oli ristikujulise põhiplaani, viie torni ja kellatorniga õigeusu kirik, mis pühendati Jumalaema Neitsi Maarja kaitsmise mälestuseks (vt. foto 2).

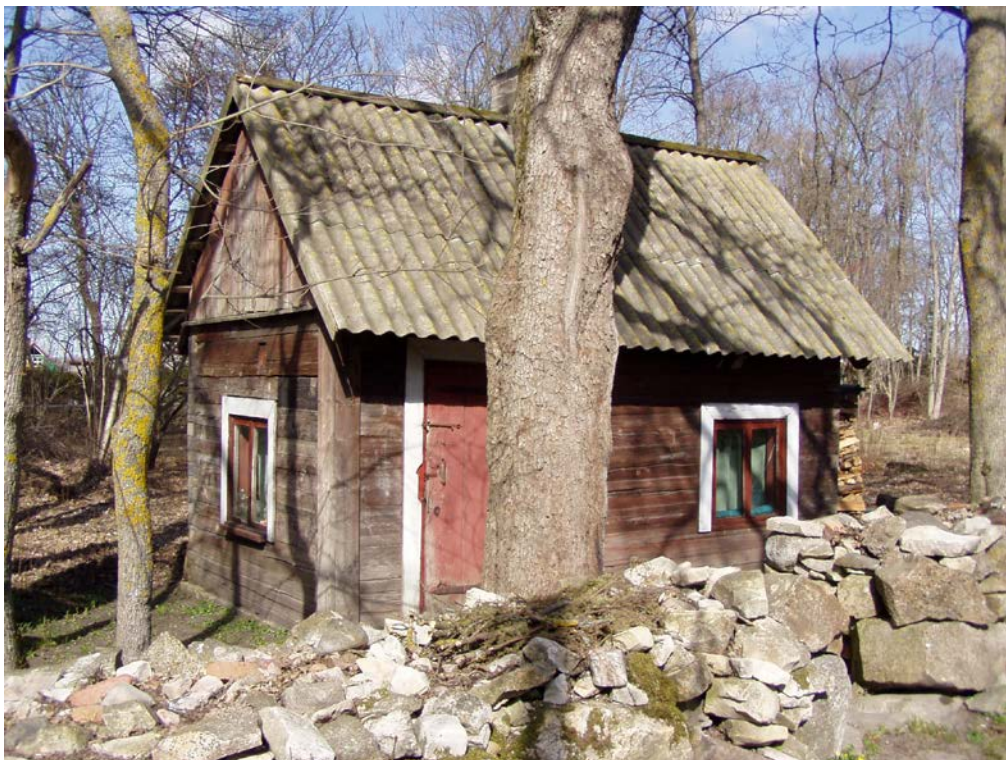
Foto 4. Saun

Nime „köstrimaja“ sai hoone hiljem. Kuni 1920. aastani elasid selles paljud kiriku abiteenistujad, kooliõpetajad ja mõned köstrid. Siit ka nimi „köstrimaja“. Köstri- ja preestrimaja vahel oli siis ja on ka tänapäeval ühine kaev. Ühine oli ka saun (vt. foto 4) , mis asus köstrimajast lõunas, kiviaia taga. Saunast ida poole jäi kaks lauta , väiksem köstritele, suurem preestritele ja panipaigaks kirikule. 1940. lõpus veeti saun kaevu juurde, kus ta seisab tänaseni. Majade vahelist õue ääristasid kahelt poolt kiviaiad. (vt. joonis 3)

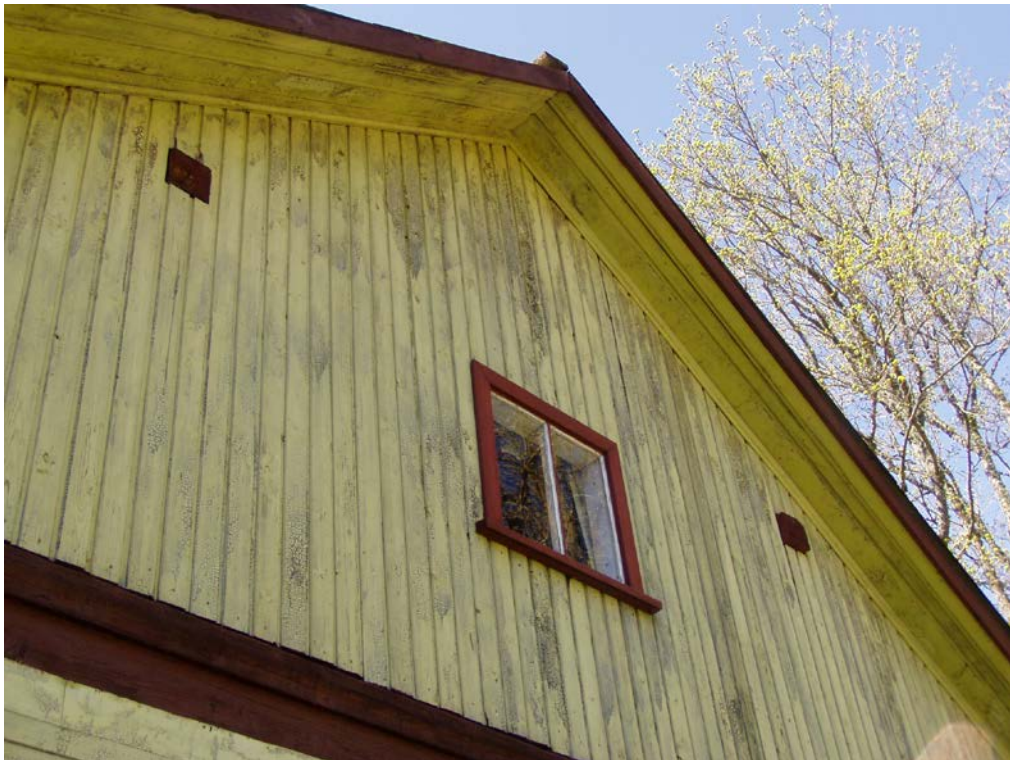
Foto 6. Pööningu aken

Samuti on juurde tehtud väike aken idapoolsesse pööninguseina (vt. foto 6).

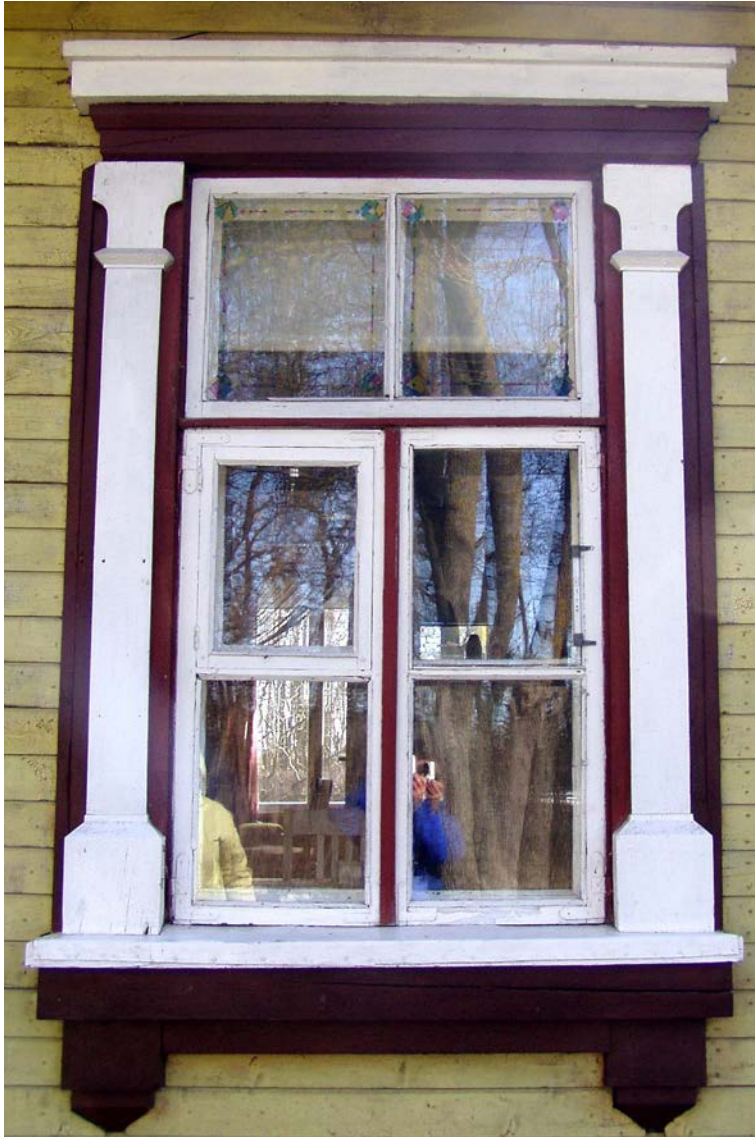
Foto 14. Köstrimajale iseoomulik aken

Köstrimaja kõige iseloomulikumad detailid ongi tema ukсед-aknad ja neid ääristavad piirlaudad. Piirlaudadel on sammasmotiiv, milletaolist ma ei ole varem nägema sattunud. Majal on 3 ühesugust 6-ruuduga puidust originaalakent (vt. joonis 4 ja foto 14), mida ääristavad külgedelt piirlaudad ja ülevalt karniis. Säilinud on ka algupärased nurgikud ja sulused. Akende üks ruut avaneb õhutusaknana, aknaklaasid on kititud.

Originaalakendel on säilinud veeplekid, kuid ümberehituste käigus laiendatud aknal veeplekk puudub, nagu ka aknaalused puitdetailid.

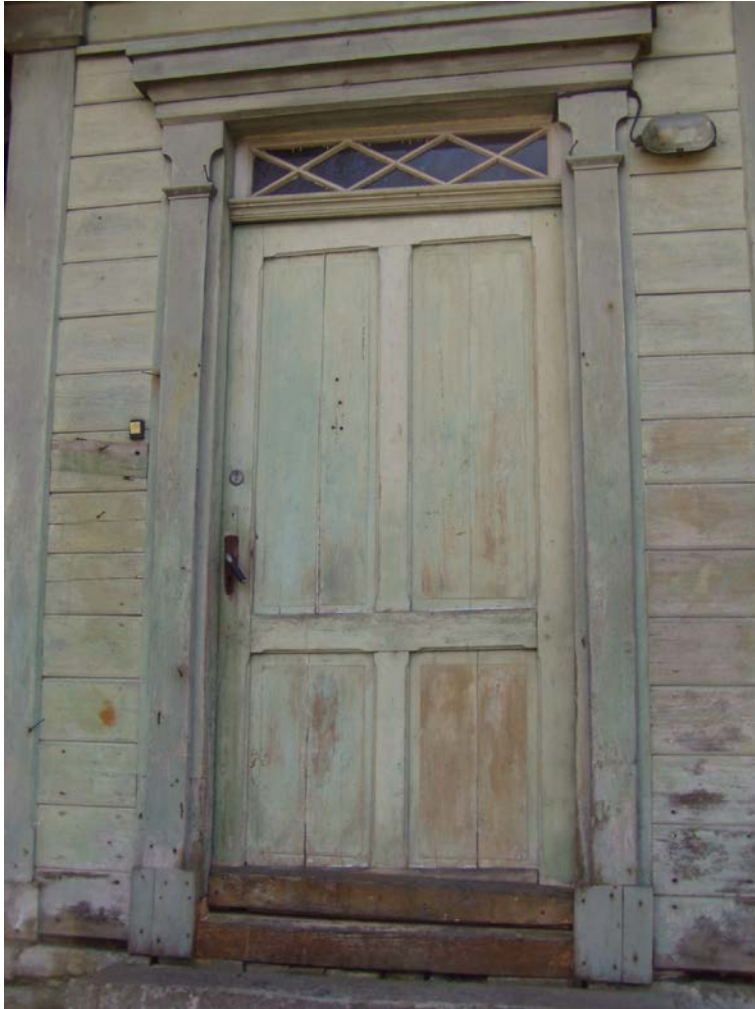
Foto 16. Preestrimaja välisuks

Välisüksed ei ole säilinud, praegu on usteks osaliselt laudisega kaetud puidust sileüksed (vt. joonis 5 ja foto 15). Võib siiski arvata, et köstrimaja välisüksed olid analoogsed preestrimaja välisustega (vt. foto 16), kuna muudes detailides (akende ja uste piirlaudad, karniisid, siseüksed) on hooned põhimõtteliselt identsed. Seega võib tulevikus uste väljavahetamise soovi korral köstrimaja ukсед valmistada analoogselt preestrimajale.

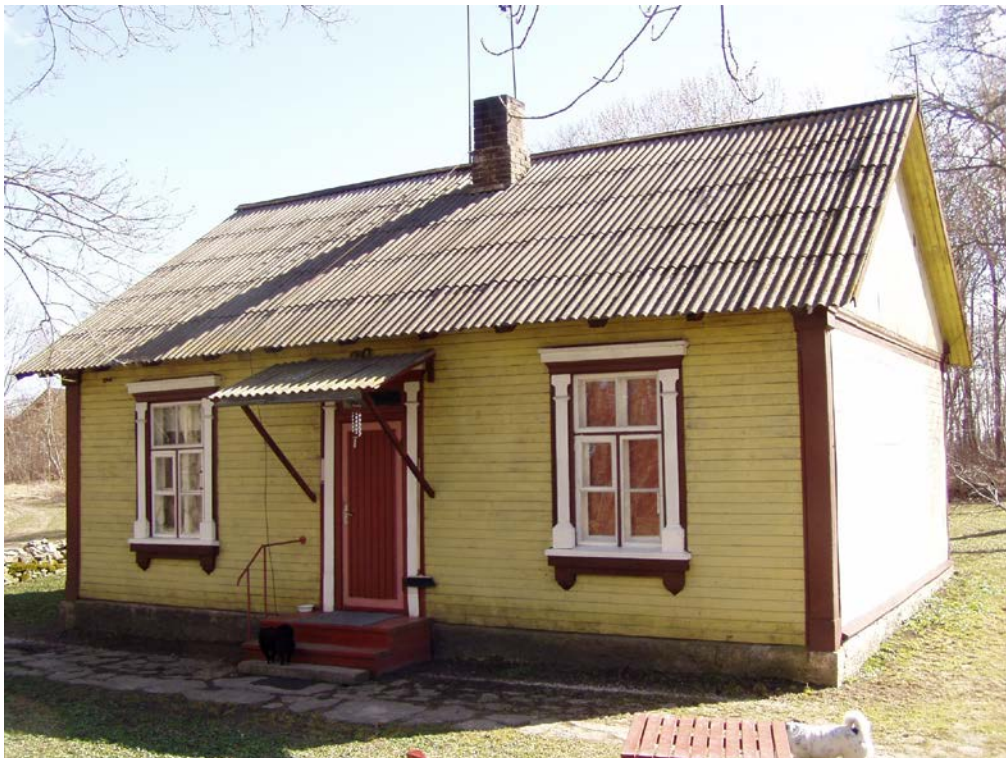
Foto 18. Köstrimaja

Praegune värvilahendus rõhutab hoonele iseloomulikke detaile nagu on maja nurgapostid, sarikate otsad, akende-uste piirlauad ja karniisid (vt. foto 18). Kõrvalasuva preestrimaja värvilahendus pärineb varasemast ajast – tegu tundub olema linaõlivärviga ja kõik detailid ja ukсед on saanud seintega ühte tooni helerohelise värvikatte. Kui uskuda 1936. a kiriku kirjavahetust, mille kohaselt „...seisavad nüüd suvel suured remondid ees, s.o. kiriku kapitaalne remont ja preestri maja värvimine.“, siis pärineb preestrimaja värvikiht aastast 1937.(1)
