KOSE-UUEMÕISA MINISTEERIUMIKOOL

*Ajaloomälestis reg nr 13
Kuivajõe Kose vald Harjumaa*

Muinsuskaitse eritingimused

Kose, 2007

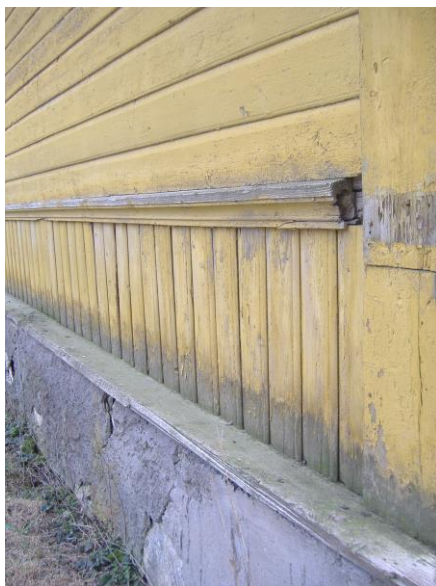
Hoone on laotud palkidest, kaetud laudisega, kusjuures soklist akna alumise piirdelauani on laotud püstlaudis, kõrgemal on rõhtlaudis, ühenduskohta katab profileeritud liist (foto nr 14). Kohati on voodrilauad katki. Hoone on värvitud, kuid olemasolev viimistlus on amortiseerunud.

Foto nr 14. Otsaseina välislaudis

Enne värvimistöodega alustamist uurida hoone varasemaid värvikihte.

Uuringutest lähtudes värvida hoone traditsioonilise värvitüübiga, mis laseb aluspinnal „hingata“.

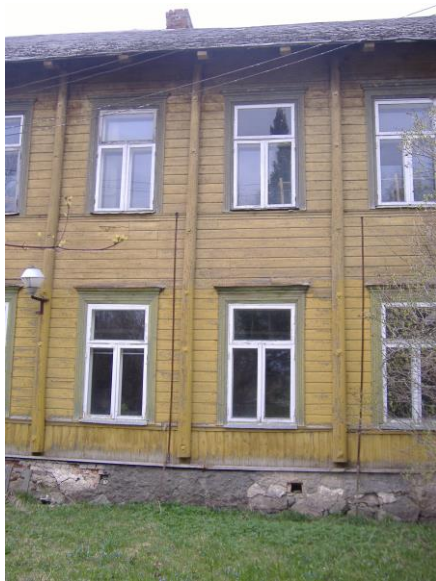
Hoone tagasein ja esisein on väljavajunud ja on toetatud seinlaudisega püstpoolpalkidega, mis on kinnitatud poltidega seinlaudis (foto nr 15). Esiseina on toetatud kahe poolpüstpalgiga ja tagakülge kolme poolpüstpalgiga. Esiküljele on ehitatud juurdeehitus tualatruumide jaoks, viimane on kaetud rõhtlaudisega, ülaservas on seitse ristkülikukujulist akent (foto nr 7).

Foto nr 15. Tagaseina on toetatud kolme püstpoolpalgiga

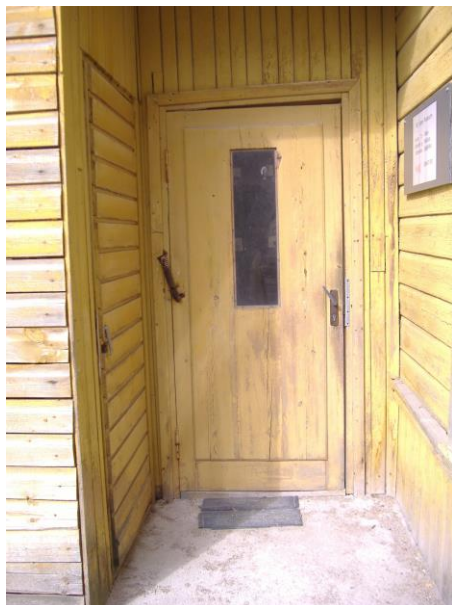
Esiküljel ja tagaküljel on nõukogudeaegsed välisüksed. Esiküljel asuv üks asub tualettruumideks ehitatud hooneosa ja välisseina vahel katuse all ja on rahuldavas korras (foto nr 16), teine üks esiküljel viib juurdeehitatud hooneossa. Tagaküljel olev puituks on halvas seisukorras, ukse alumine serv on pehkinud (foto nr 17).

Foto nr 16. Välisuks esiküljel.

Vana koolimaja nõukogudeaegsete uste asemele võib paigaldada uued ukсед. Uste valmistamisel lähtuda ajaloolistest eeskujudest. Amortiseerunud uksepiidad tuleb valmistada olemasolevate eeskujul lähtudes vanadest profiilidest, võimalusel jätkata.

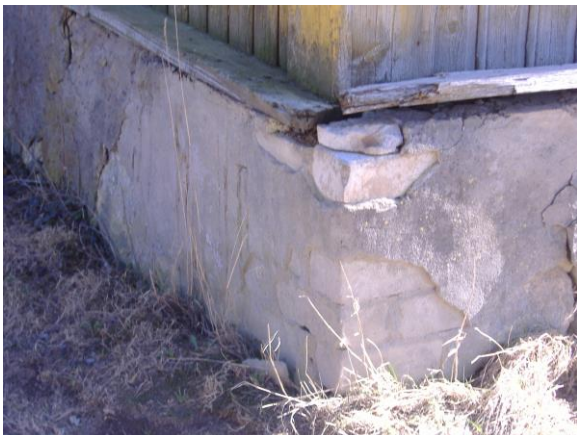
Hoone maakivist, tellistest ja silikaattelistest tsementkrohviga kaetud madala sokliosaga vundamentide üldseis on halb, esineb ka väga halvas seisukorras lõikusid, kus vuugid on mördist tühjaks uhutud. Mitmes lõigus on tsementkrohv irdunud ja suurte tükkidena maha kukkunud, mõnes kohas on kivid väljavajunud. Kohati on pinnas kerkinud ja esineb niiskuskahjustusi. Eenduva sokli serva paigaldatud veelauad on mitmes lõigus halvas seisukorras, kohati on veelauad kaldega seina poole või nii amortiseerunud, et vesi tungib soklisse. Sokli ja vundamendi nurkade seisund halb. Hoovipoolsel küljel on vastu soklit tsemendist trepp (foto nr 22).

Foto nr 20. Sokkel ja veelauad põhjanurgas

Soklilt eemaldada tsemendikoorik ja taastada lubikrohv. Väljavajunud kivid tagasi laduda. Amortiseerunud veelauad asendada.

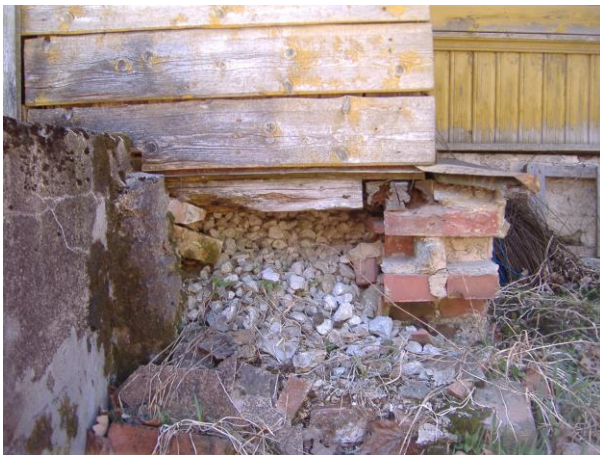
Foto nr 21. Veranda sokkel tagatrepi juures

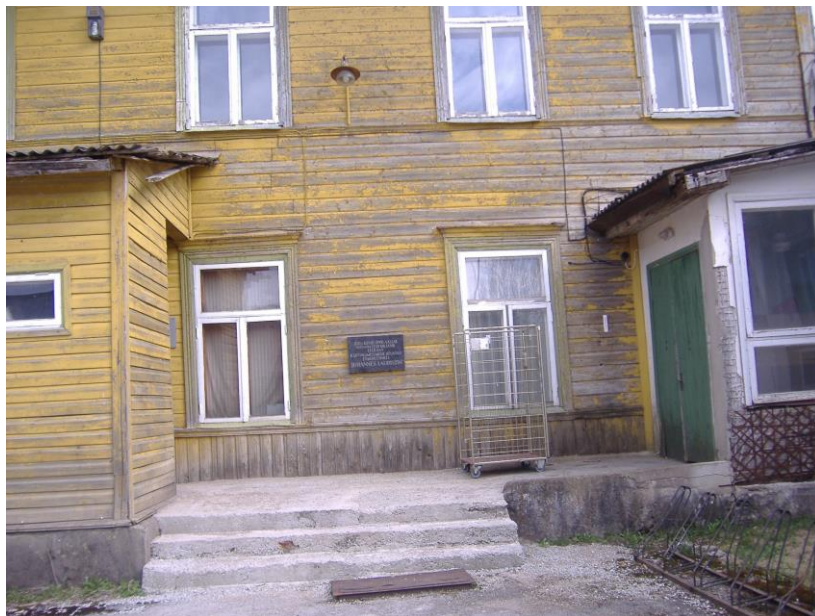
Foto nr 22. Trepp hoovipoolses küljes.

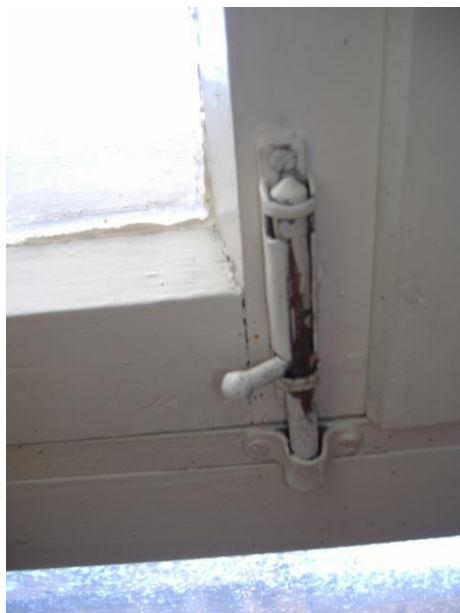
Hoones sees on palju tahveluksi säilinud, valdavalt rahuldavas korras. On kahepoolseid tahveluksi, valgimikuaknaga uks, klaasidega uksi. Mõnel uktsel puuduvad käepidemed või on vajunud. Akende siseraamid on heas tehnilises korras. On palju töökorras metall detaile.

Foto nr 27. Akendel on säilinud metallidetailid.

Restaureerida aknapiidad ja –raamid kasutades traditsioonilist naturaalsel linaõlivärvi linaõlikrundil ning aknakitti naturaalse linaseemnevärnitsa baasil. Säilitada ajaloolised metallidetailid, puuduvad metallidetailid valmistada olemasolevate detailide järgi.

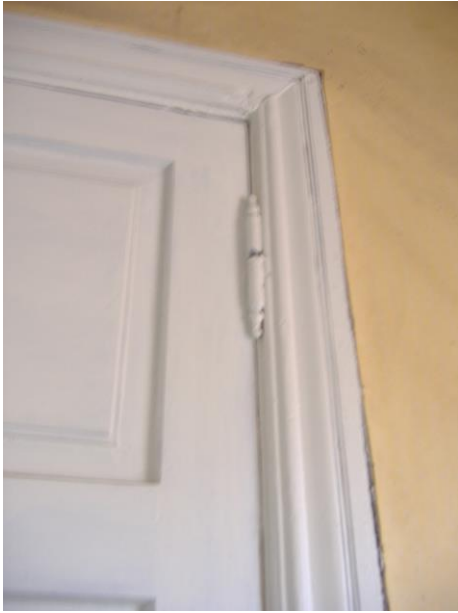
Foto nr 28. Vaade ukse metalldetailile.

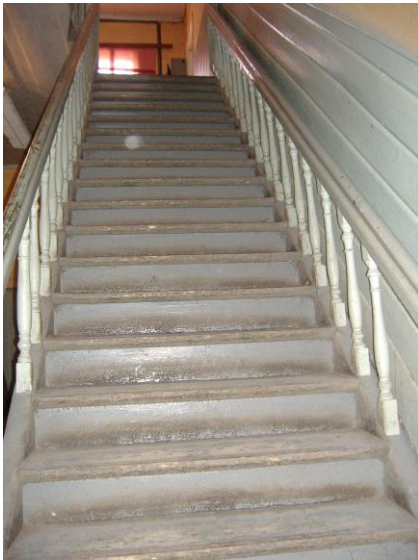
Foto nr 43. Vaade II korrusele viivale trepile.

Säilitada ja restaureerida pööningule viiv ja esimese ning teise korruse vaheline puittrepp. Säilitada käsipuud.

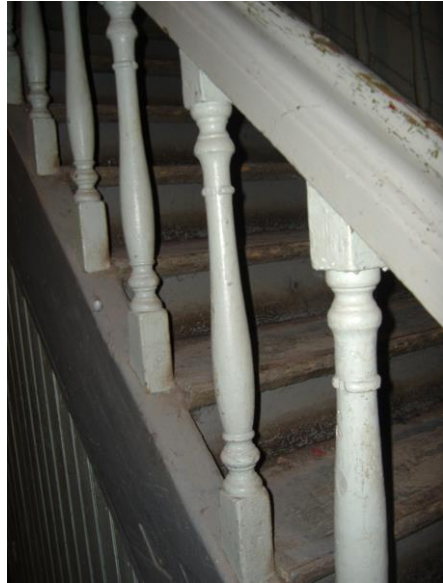
Foto nr 44. II korrusele viiva trepi käsipuu.

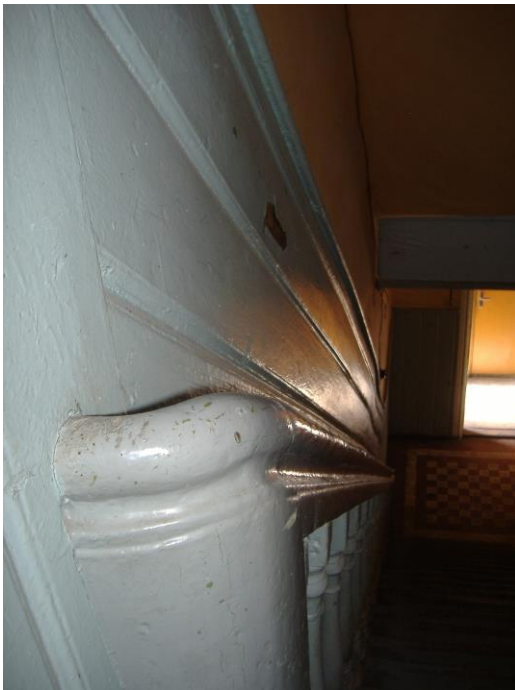
Foto nr 45. Vaade II korrusele viiva trepi käsipuule

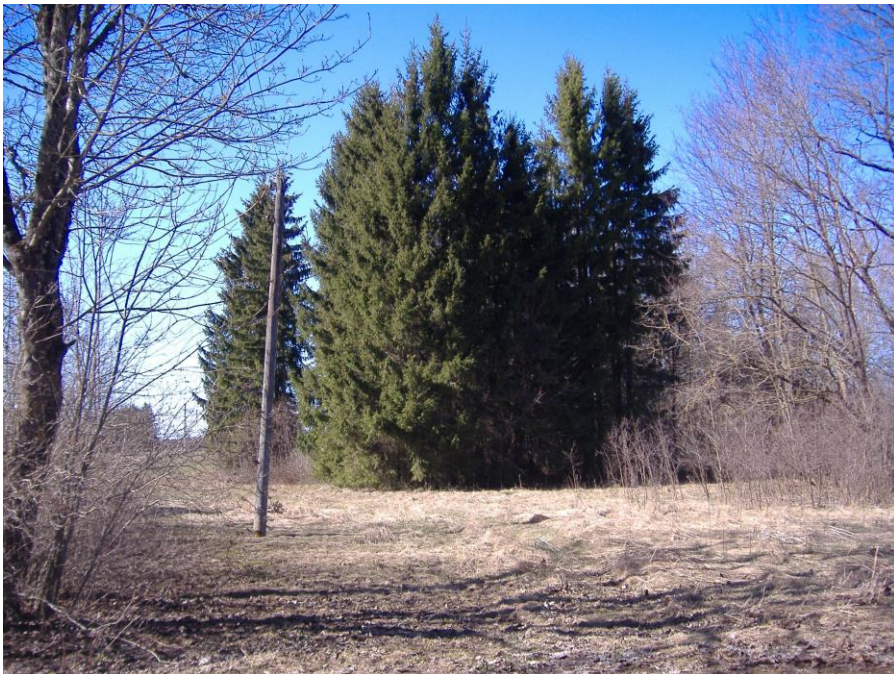
Kooli territooriumil on säilinud kuuskedega ümbritsetud väliklass (foto nr 52)

Foto nr 52. Vabaõhuklass õuetundide pidamiseks oli kuuskedega ümbritsetud

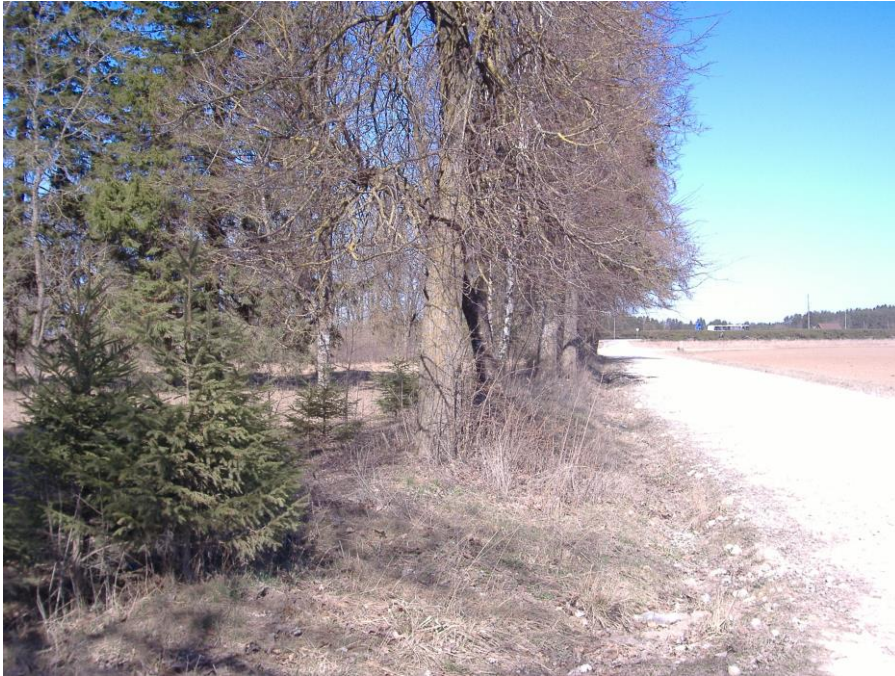
Kooli territooriumi tähistamiseks istutatud puude rivid on osaliselt säilinud (foto 53-54)

Foto nr. 53. Vaade kooli territooriumit piiravale puuderivile. Tee suundub Tallinn-Tartu maanteele.

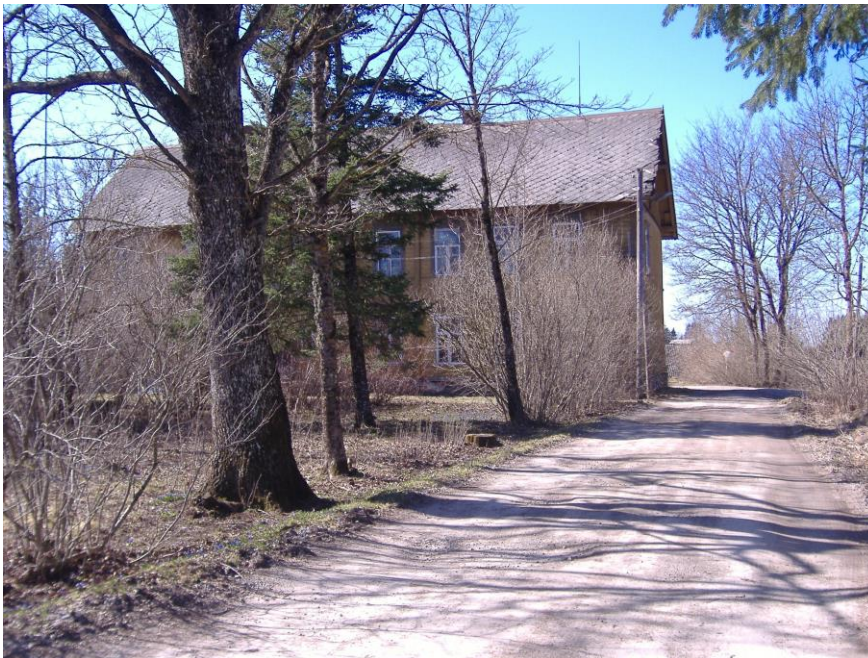
Foto nr 54. Vaade koolile ja kooli juurde viivale teele. Vasakul on kooli viljapuud, paremal olid palliplatsid.

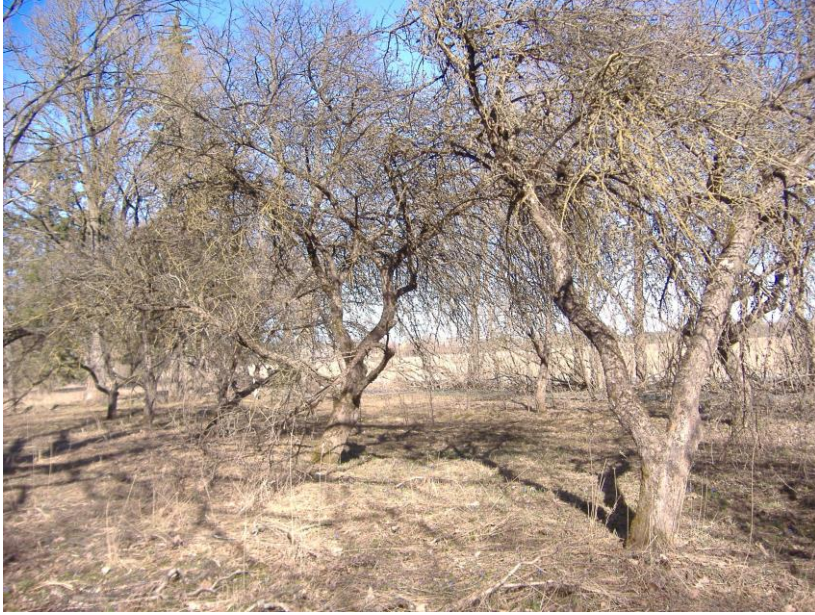
Kooliaed oli kuni 1975.aastani kasutusel. Siin olid õunapuud, marjapõõsad ja juurviljaning lillepeenrad. Õpilased käisid kohustuslikus korras kooliaias tööl. Käesoleval ajal on aias väike osa õunapuid säilinud (foto nr 55).

Kooliaed on osaliselt säilinud, alles on tiik, kaevukoht ja viljapuud (foto nr 55, 57)

Foto nr 55. Kooli viljapuuaed.

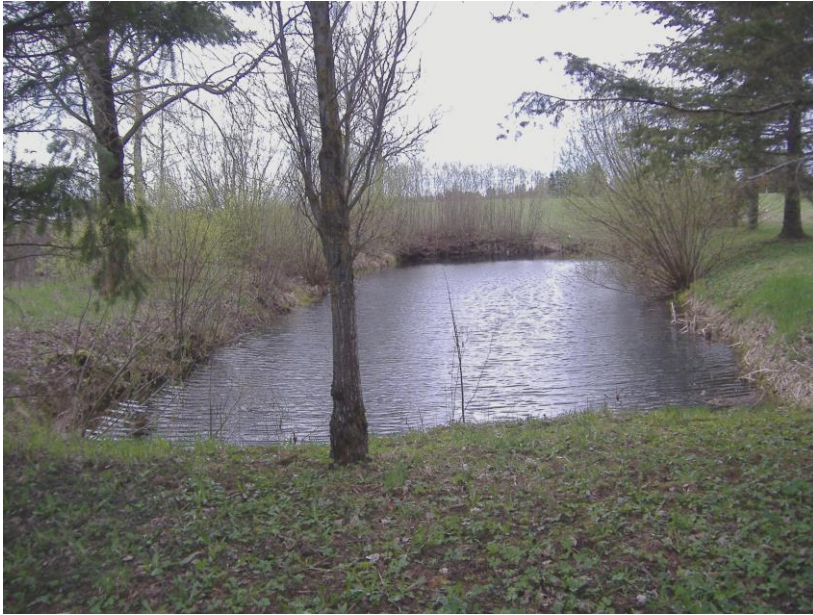
Foto nr 57. Tiik kooliaias.

- 1. Säilitada olemasolev kelder ja keldri uks. Puhastada keldri ümbrus võsast ja prahist.**
- 2. Säilitada tiik ja koristada tiigi ümbrus.**
- 3. Kooli ümbruse hooldamiseks tellida hoolduskava.**
- 4. Teostada vastavat kvalifikatsiooni omava spetsialisti poolt kinnistul kasvavate puude dendroloogiline uurimine.**

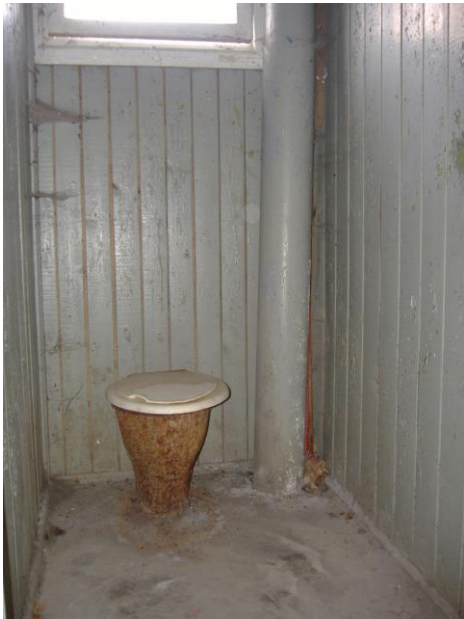
Foto nr 59. Tualettruum juurdehituses

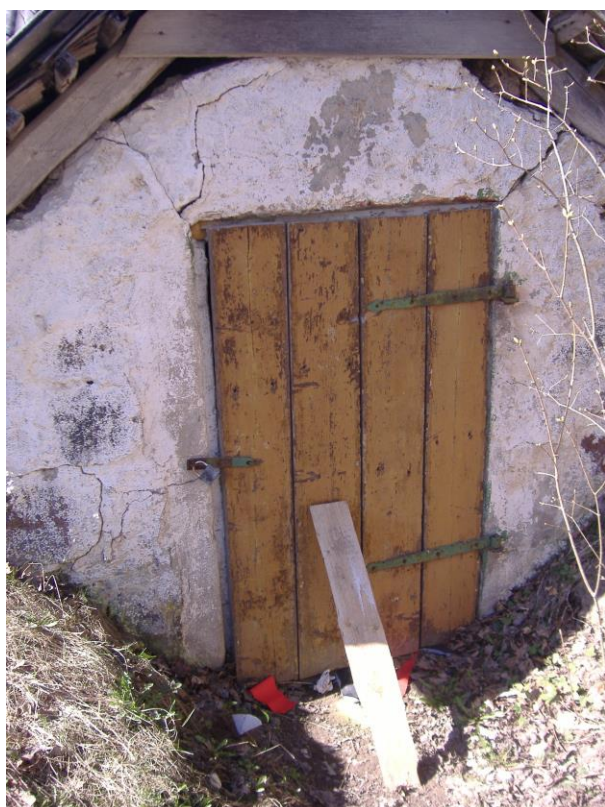
Krundil on säilinud kelder 20. sajandi algusest (foto nr 61-62)

Foto nr 62. Keldri uks.

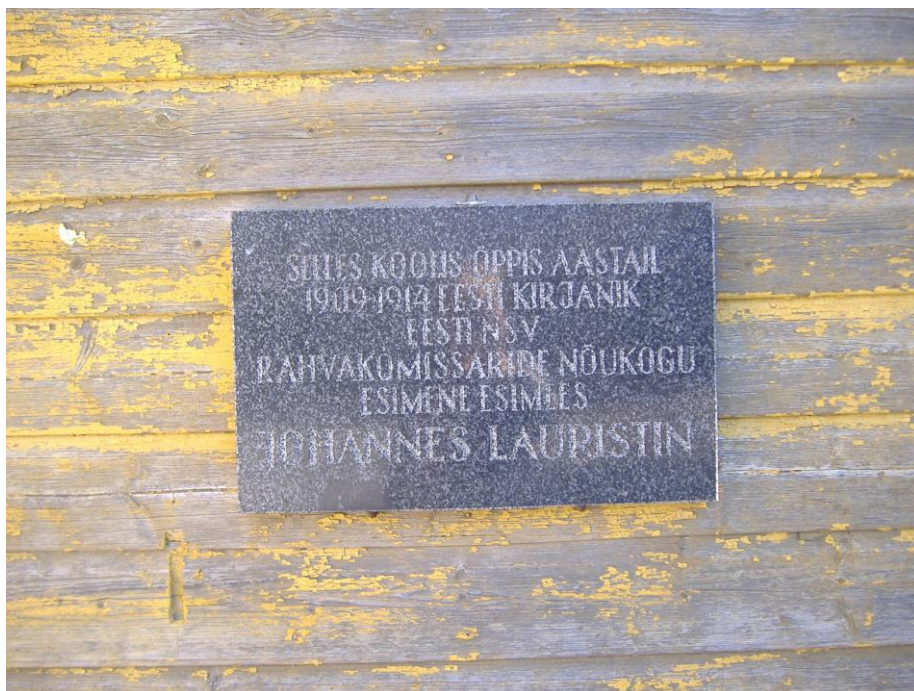
Foto nr 63. Johannes Lauristini mälestustahvel koolimaja seinal.

12. Korrastada Johannes Lauristini mälestustahvel koolimaja seinal.
13. Säilitada ja restaureerida puitaknad, akende ehispiirdelauad, aknapiidad ja –raamid kasutades traditsioonilist naturaalselt linaõlivärvi linaõlikrundil ning aknakitti naturaalse linaseemnevärnitsa baasil. Säilitada ajaloolised metalldetailid, puuduvad metalldetailid valmistada olemasolevate detailide järgi.
