HOONE RESTAUREERIMISE JA ÜMBEREHITUSE PROJEKTI REALISEERUMINE

**Elva Raudteejaama peahoone
Elva, Pargi tn.2
arhitektuurimälestis reg. nr. 7133**

2006/2007, õ.a. Arhitektuuri konserveerimise ja restaureerimise täienduskoolituse lõputöö

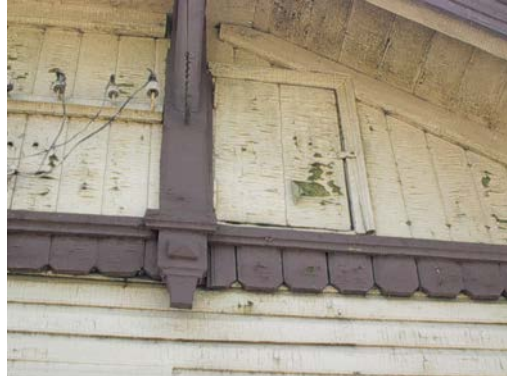
12. Välislaudis. jpg

NB! Välisvoodrilaud valmistati vastavalt tööjoonistele. Algsete viimistluste selgitamiseks taotleti täiendavad uuringud. Mädanenud voodrilaua osakaal osutus suuremaks kui esialgu arvati. Eriti hoone perroomipoolses osas.

NB! Vanad voodrilauad puhastati aga täielikult õlivärvikihtidest (9-12), kuigi eritingimustes ja ümberehitusprojektis oli ettenähtud kinnitunud värvikihid säilitada, eemaldada võis ainult kestandavad värvikihid.

2. Säilitatakse, puhastatakse ja vajadusel asendatakse olemasolev laudvooder originaali järgi valmistatud 170 mm laia poolpunnlaudisega ja värvitakse õlivärviga.

3. Välislaudise puhastamisel jätta laudisel kinni olevad värvikihid eemaldamata. Fassaadipinda mitte pahteldada ega liialt siluda.
