Eesti Kunstiakadeemia restaureerimisteaduskond

Lohu mõisa vesiveski

2006/2007. õ-a. Arhitektuuri konserveerimise ja restaureerimise täienduskoolituse lõputöö

Rapla maakond Kohila vald Lohu küla

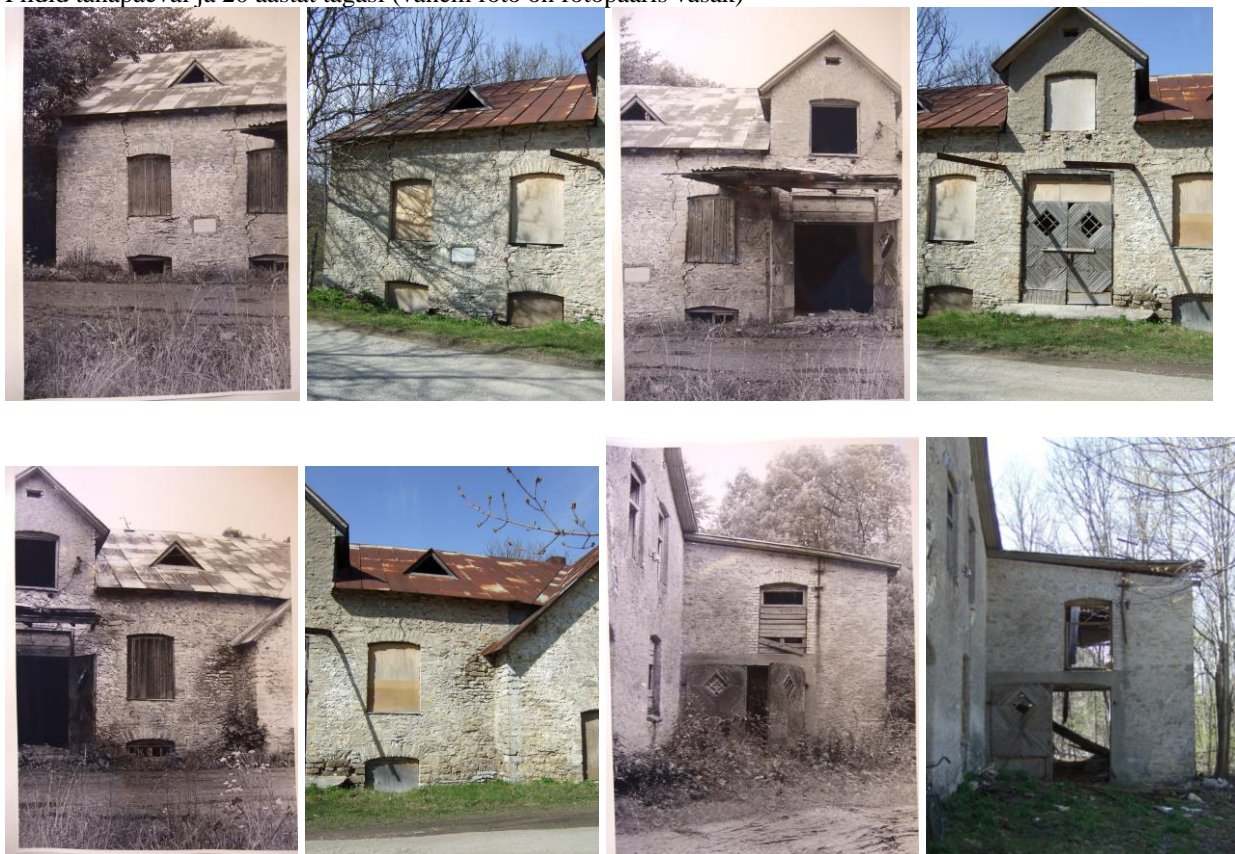
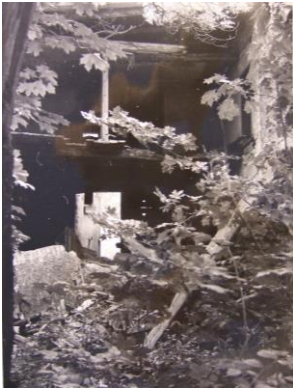
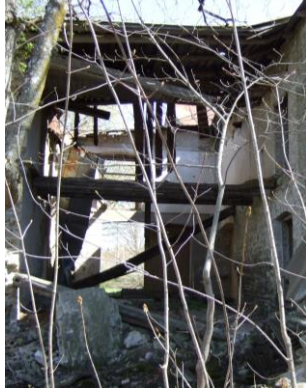
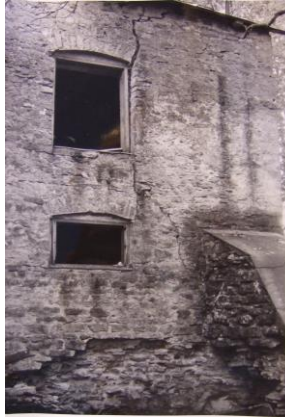
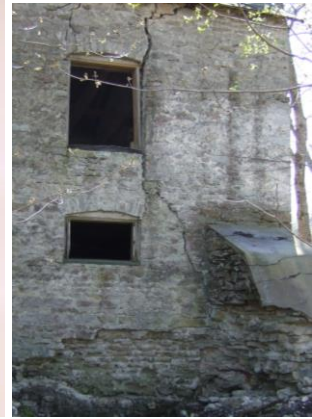
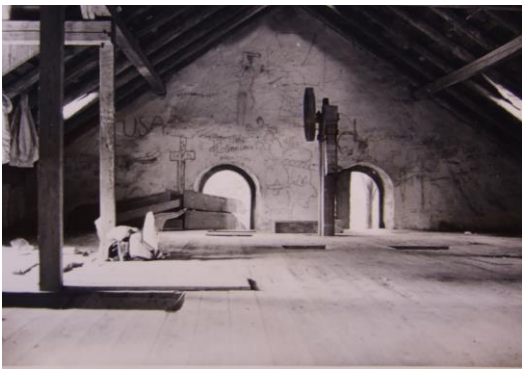
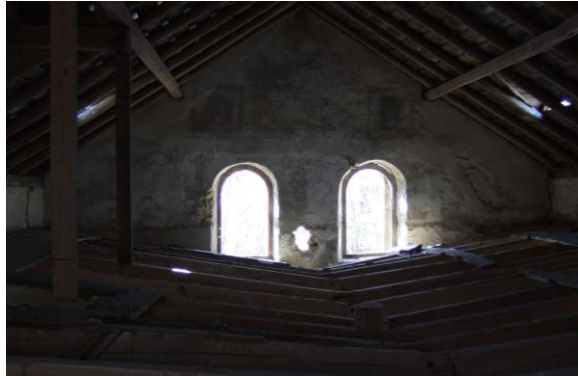
Lisa 1

sees ei ole müüriaga seotud ning vajumistest on seal pragu, millest võib käe läbi pista. Meeletu vajumine on toimunud ka põhihoone kirdenurgas, kus trepikojas laiutab ligi 10-15 cm laiune diagonaalpragu idaseinas. Puidust trepp ise on viimase kümnendi jooksul jäljetult kadunud. Ka sama nurga põhjaküljel asuva värava kohal on praod nii, et selle kaarsilluse koos müürijupiga lahti näib olevat. Vaadates arhiivist leitud fotosid selgub aga, et müüritise olukord oli suures plaanis sama hull juba 20 aastat tagasi.⁶ Elamiskorpuse trepikojas asuv pragu oli hinnanguliselt sama suur aga juba vähemalt 1961. aastal.⁷(vaata ka Lisa 1)

Pildid tänapäeval ja 20 aastat tagasi (vanem foto on fotoparis vasak)
