## LISA 1

### Sisukord

#### **4.1.1. Hagaste baptistikoguduse palvemaja (1922. a)**

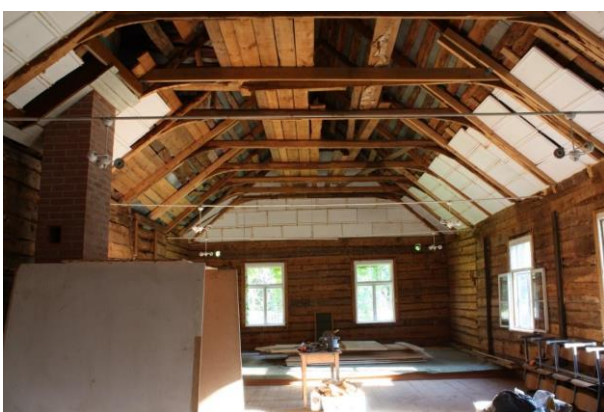
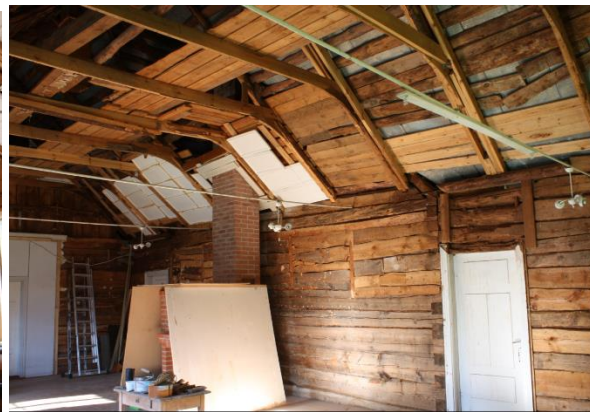
41, 42. Palivere palvemaja sisevaated, 2021. a septembris. Fotod: autor.

Viimased tööd interjööris viis läbi Palivere koguduse tolaeagne juhatuse esimees Eha Siller. Kogu palvelasaali seinaviimistlus ja lagi on eemaldatud kuni palgi ja sarikateni. Eesmärgiks oli peatada katuse läbijooks ning tuvastada niiskuse tekitatud kahju, kuid kahjuks võeti tööd ette laiaulatuslikult ja omaalgatuslikult ilma professionaalset abi kasutamata ning sellega tekitati rohkem kahju, sest hävinenud on kogu ajalooline interjäär.

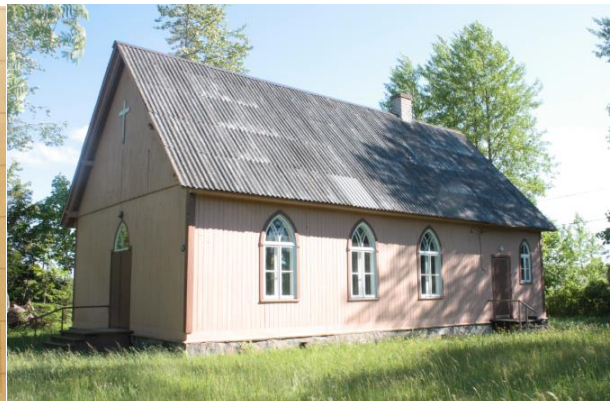
32. Kärdla Koguduse Lauka osakonna palvemaja joonis. Ajalehe väljalõige. Foto: EEKBLA.  
 33. Lauka baptistikoguduse palvemaja, 2021. a suvi. Foto: autor.

Ilmastikule ja sademetele avatus on põhjustanud välisukse kiire hävinemise ning see on hiljem kaetud väljast püstlaudisega. Hoonel oli algselt laastukatus, hiljem on see vahetatud eterniidi vastu. Sellega koos on kinni ehitatud ka räästas, säilinud on dekoratiivsed murispuu ja viilusarika otsad. Viilulauad on hammaslõikeliste otstega ja viilu keskel asub puidust rist. Viimane remont koos katusevahetusega toimus 80. aastate lõpus 1990. aastate alguses.

Krundi ümber olnud kraavide süsteem ei funktsioneerinud, mistõttu jookseb vesi maja alt läbi, kogunedes eelkõige hoone läänenurka trepi alla. See on tinginud hoone vundamendi vajumise, eriti läänepoolses nurgas. Hoone vajumine on nähtav ka interjööris rõdu vajumisega, vajumise tõttu ei sobitu ka saali ja abiruumi vaheline uks enam oma avasse. Hoone lääneküljes olev kõrvalsissepääsu uks ja selle trepp on eriti suures lohus.

Hoone tahveldatud peauks on pealt kaetud laudisega, sisemine uks tundub olevat autentne. Selleks, et vältida ukse edasist ilmastikust ja veest tingitud hävinemist tuleks paigaldada ukse kohale varikatus.<sup>64</sup>

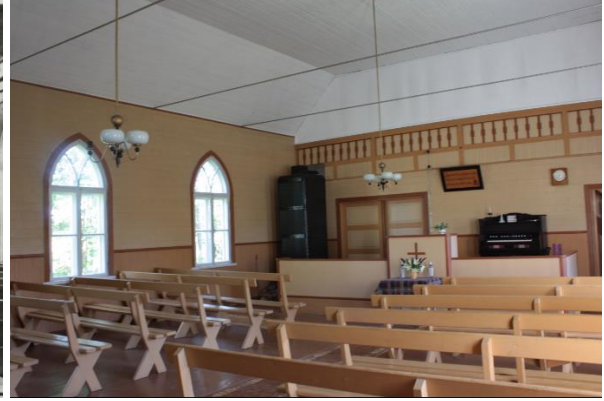
35. Lauka baptistikoguduse sisevaade, 2021. a suvel. Foto: autor.

Moldvõlviga saal oma teravkaarsete aknaavadega annab siseruumile erilise sakraalsuse. Uudseks lahenduseks oli siseruumis koorirõdu, mis küll hilisemal perioodil ehitati kinni. Kui hoone välisfassaad on 1957. a fotol viimistletud, siis 1950. aastate interjööri fotodel on näha paljaid palkseinu, ka pingid ja põrand on veel värvimata. Hiljem on siseseinad kaetud puitlaudisega, mille alumine vertikaalne osa moodustab lambrii. Viimase beežides-pruunides toonides värvilahenduse sai palvemaja viimase siseremondi käigus. Kantsel on ruumis kesksel kohal, hiljem on kantslit muudetud ja poodium kinni ehitatud. Algupärasena on säilinud seinasalm, rõdubalustraad ja pingid.
