SEISUKORRA HINNANG JA SÄILITAMISE ETTEPANEKUD

Lelle mõisa park, Raplamaa

Mark Aleksander Fischer

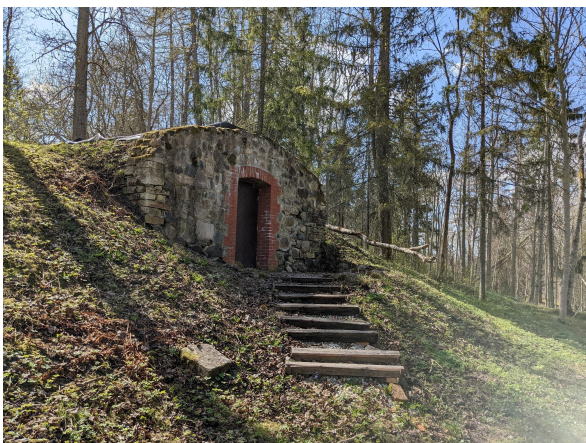
Foto 6. Tervikuna säilinud kelder, 2022

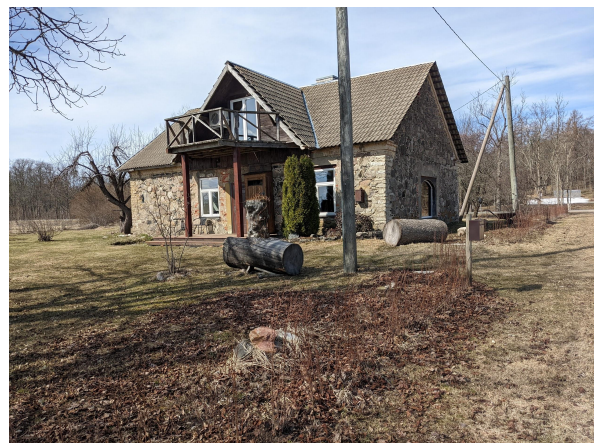
Foto 7. Säilinud sepikoda, 2022

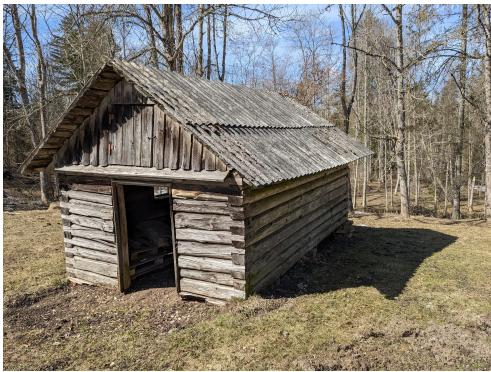
Foto 10. Uus kanala, 2022

Kunagise mõisapargi aladele jääb mõisaajast: peahoone tiib, kuivati, võiduhobuste tall, jääkelder, kanala, saun, kelder.¹⁰ Uusehitistest kõige vanem on palkkanala, mis sobib pargi abihoonete ansamblisse võrdlemisi hästi ning viimasel ajal on lisandunud kuur, kasvuhuone ja välikäimla. Kuur on peidetud peamaja taha, ja seega ei paista silma ega riku hoonete ansambli tervikut. Kasvuhoone on kunagise mõisa palmimaja asukoha juures, puuviljaaias, seega sobib funktsiooni poolest, kuid mitte välimuse poolest. Võimaluse korral soovitan tulevikus asendada praegune kasvuhuone suurema vastu, mis sarnaneks kabariitidelt sellele, mis mõisaajal oli. Festivali tarbeks rajatud välikäimla on metsatuka vahel nõnda peidus, et kui ei tea, siis ei märkaks- seega ei riku tervikut.

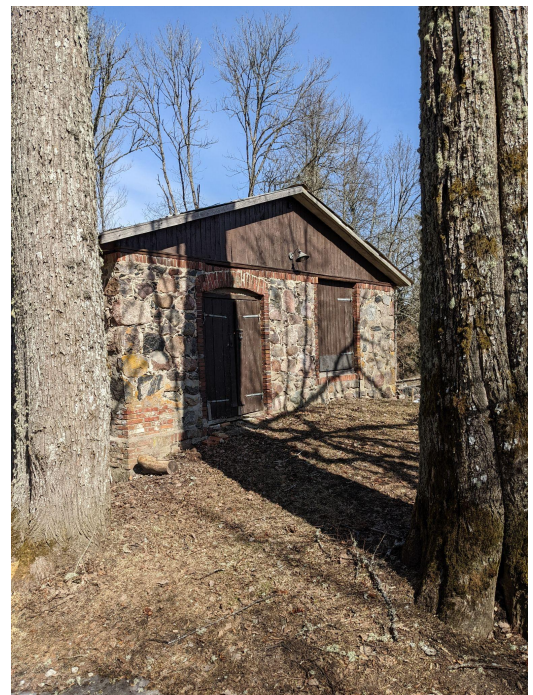
Foto 11. Jäükelder, 2022

Mõisapargis kõige paremini oma ajaloolises vormis ja sisus säilinud hoone on kuivati. Tegemist on hoonega, mis on ehitatud maakivist, tellisest aknakaarte ja paekivist nurkadega. Hoone teeb eriliseks see, et selles on säilinud enamus algsest sisust, sh. mõisaajal Saksamaalt imporditud suured masinad. Hoonet kasutati ka okupatsiooni ajal vilja kuivatamiseks, mistõttu sisu on samaks jäänud. Eraldi väärib väljatoomist mõisa maakivist, paest ja tellisest tehtud jääkelder ja tavaline kelder. Jääkeldril on säilinud originaalsed kaunistustega sarikad.

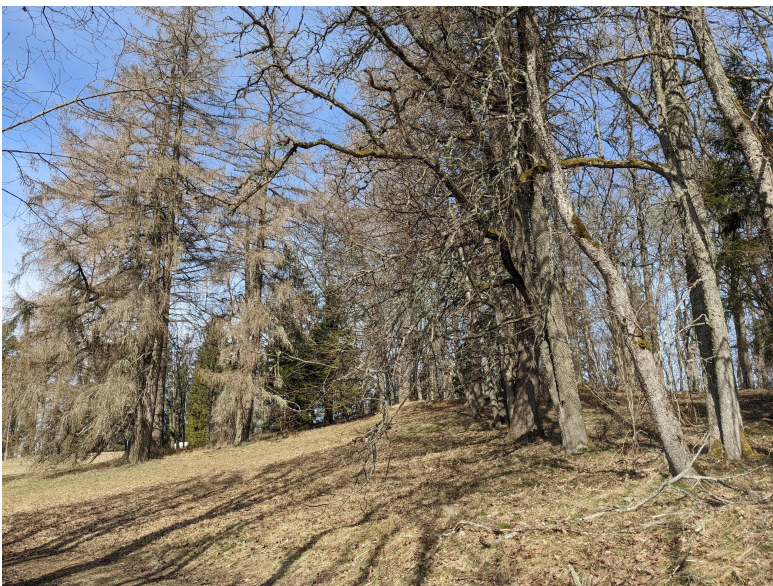
Alleede kõrval on säilinud tammerida, mis raamistab vaadet veskile, ja tammede grupp üleval valli peal, (osaliselt allee) mis lõpeb kastaniga. Ülemise tammistu seisukord on hea ja selle eest on hoolt kantud. Alumise tammistu mõisapoolne külg on osaliselt võsastunud. Mõisaajast on säilinud üksikud tammed parkmetsades ja üks suur tamm tõuhobuste tallide juures.

Mõisaaegsetest puudegruppidest kõige suuremõõtmelisemad on kahtlemata hiiglaslike lehistega salad. Lehisaid kasutati ka üksikpuudena pargi kompositsioonis. Mõisa peahoone oli raamistatud kahe lehisega, millest üks on säilinud ja teisest on hiiglaslik känd järel. Lehisid ääristavad suuremaid aasasid kuivati juures ja teisel pool vallseljakut.

Foto 21. Vasakul lehisosalu, paremal tammerida, 2022
