VARANGU KOOLIMAJA
AJALOOLINE ÜLEVAADE, SEISUKORD NING ETTEPANEKUD SÄILITAMISEKS

Kooli, 45320, Varangu küla, Haljala vald, Lääne-Viru maakond

Arhitektuuri konserveerimise ja restaureerimise täiendkoolituse lõputöö

Tallinn 2022

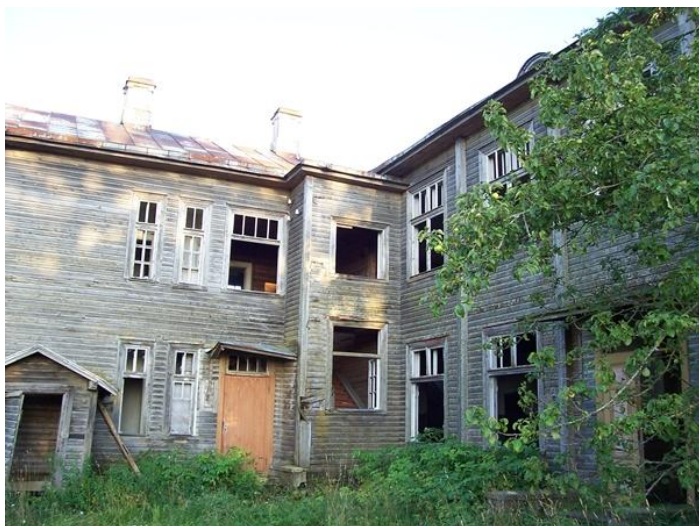
Illustratsioon 4.1

Varangu koolimaja, august 2009. Allikas: MTÜ Monumentide e-Kataloog. Autor Heiki Koov.

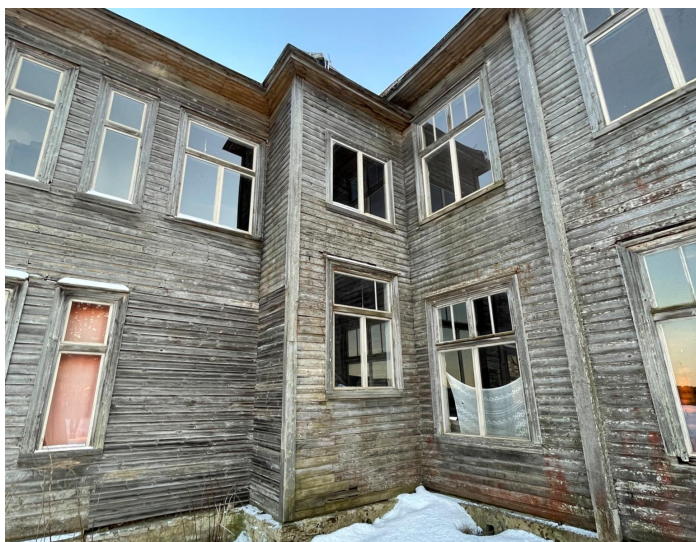
Illustratsioon 4.2

Varangu koolimaja, kevad 2022. Autori foto.

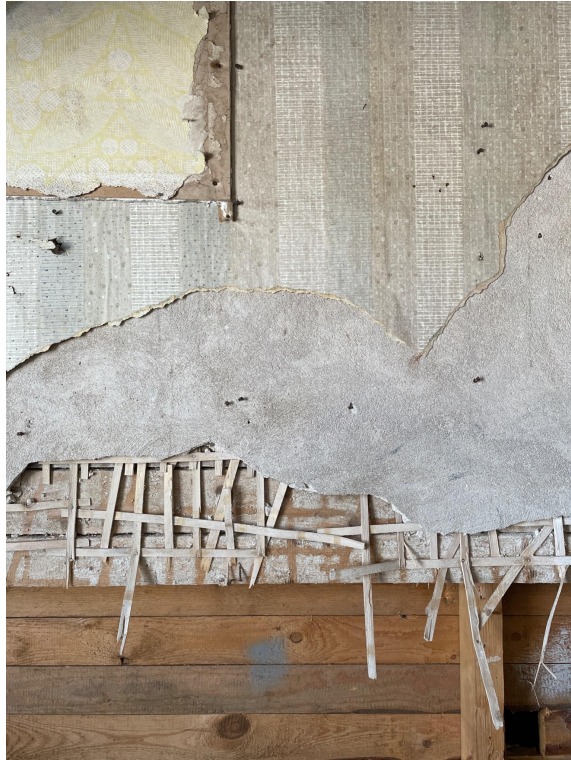
Illustratsioon 5.8

Keskendun kahele ruumile, kus tapeet on kõige paremini säilinud. 1 tuba on esimesel korrusel ja võis olla õpetajatetuba, selles on säilinud sein 4 kihilise tapeediga (Ill 5.8, Ill 5.9). Neljas kiht lisati hiljem, tapeet liimiti liistudega raamitud papile (Ill 5.10).

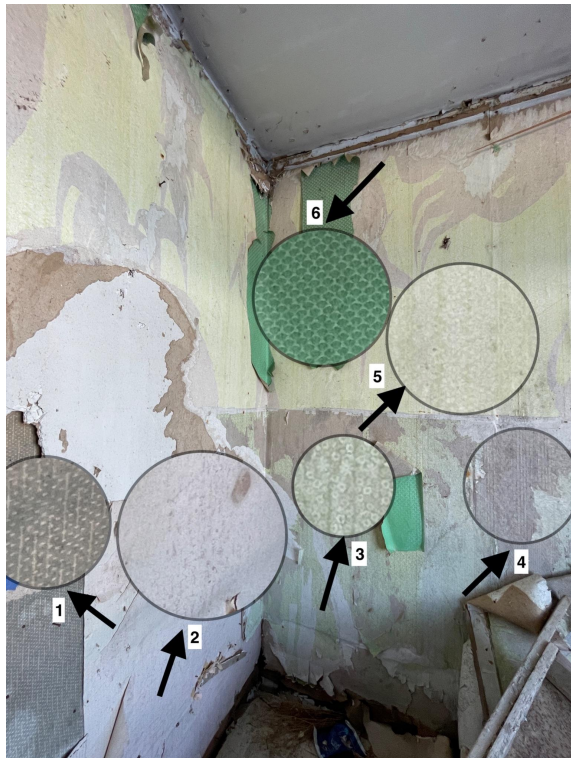
Illustratsioon 5.11

Teine tuba asub teisel korrusel. Tõenäoliselt oli see õpetaja magamistuba. Seal on säilinud 6 kihti tapeeti (Ill 5.11)

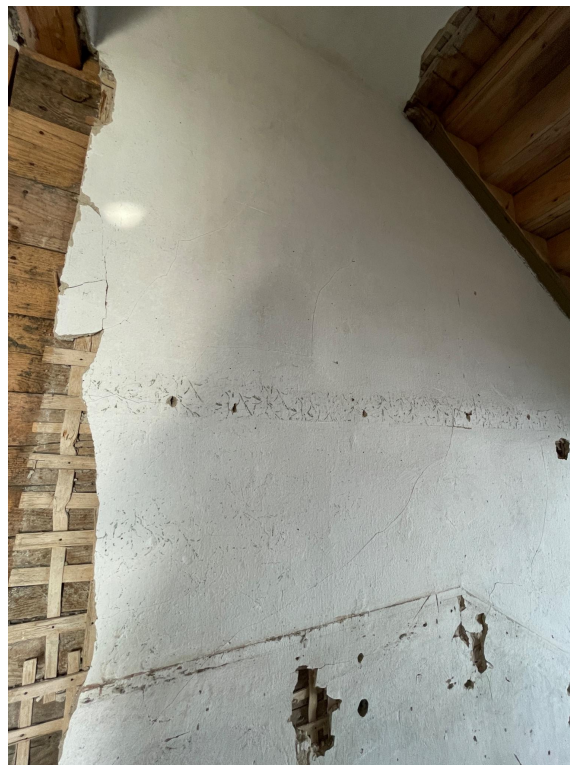
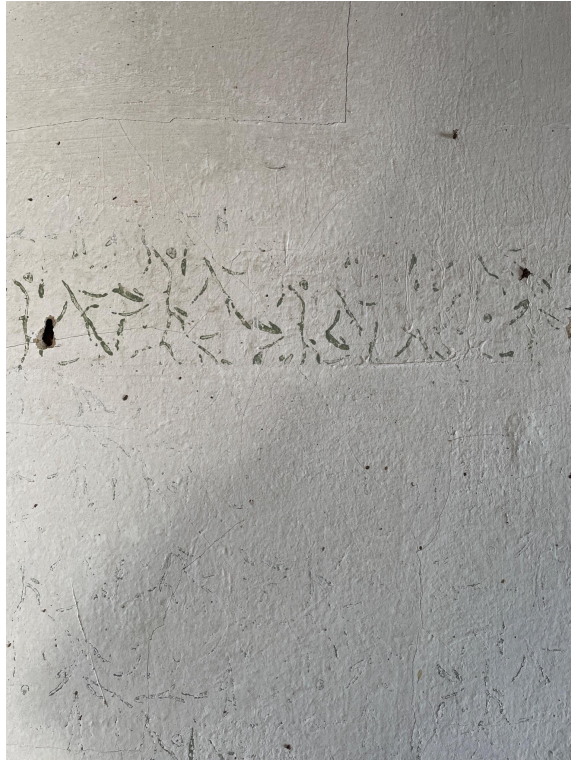
Illustratsioon 5.12

Peatrepikoja (Ill 5.12, Ill 5.13) ja teise korruse suure saali (Ill 5.14) seintel on säilinud identsete šabloonjoonistega seinad. Muustrid jagavad seina vineerpaneelidega.

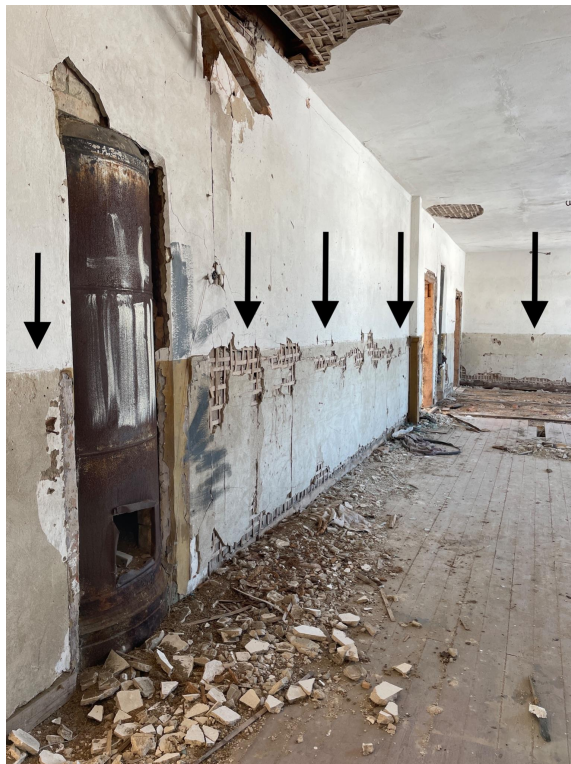
Illustratsioon 5.14

Klassiruumides ja koridorides olid seinad tavaliselt kuni 1,5 meetri kõrgused vineerist või puitpaneelidest ning seinad värviti. Antud juhul on lambriid säilinud teisel korrusel suures saalis (Ill 5.14, Ill 5.15) ja mõnes klassiruumis (Ill 5.16, Ill 5.17, Ill 5.18).
