Metstare eluhoone seisukorra analüüs ja ettepanekud säilitamiseks

Metstare, Kernu küla, Saue vald, Harju maakond (kü: 29701:006:1160)

2021/2022 õppeaasta Arhitektuuri konserveerimise ja
restaureerimise täiendkoolituse lõputöö

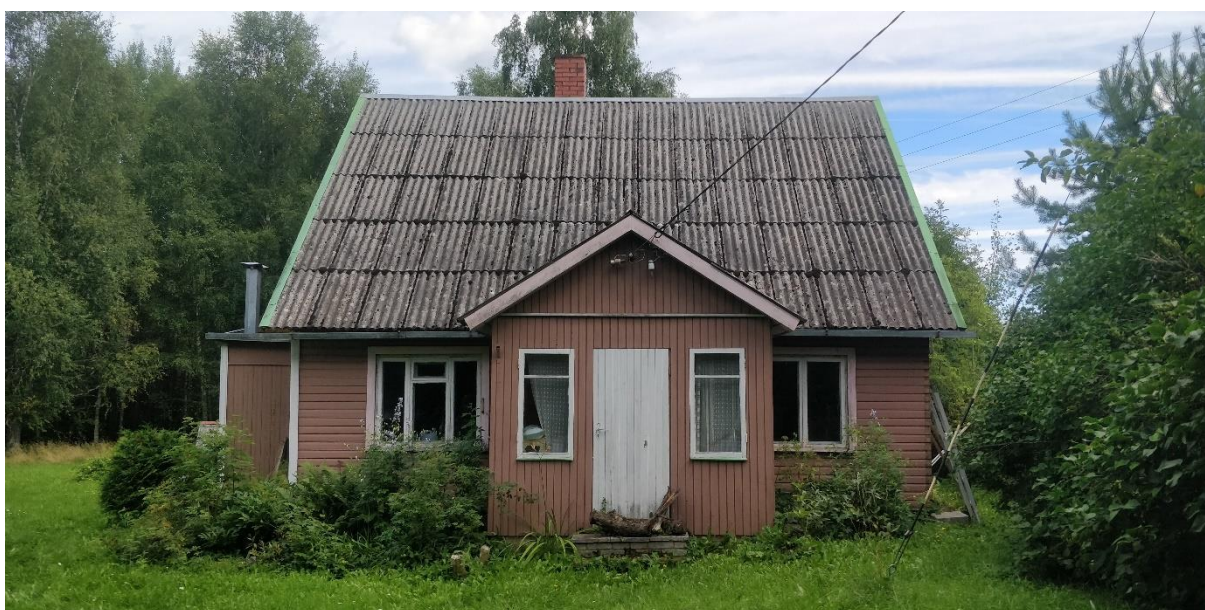
Uuritav objekt on säilinud põhimahus ning -lahenduses algupärasena. Muudatused on pigem kosmeetilist laadi. Vaatamata liigniiskele õuealale ei ole olulisi vajumisi tekkinud. Negatiivse aspektina tuleb välja tuua, et perimetraalselt hoone ümber istutatud rohhtaimed mõjutavad hoonet pigem negatiivselt soodustades kõikvõimalike putukate levimist välistarindite läheduses.

Pilt 8. Vaade läänest projekthoonele 08.2022 (allikas: Autor)

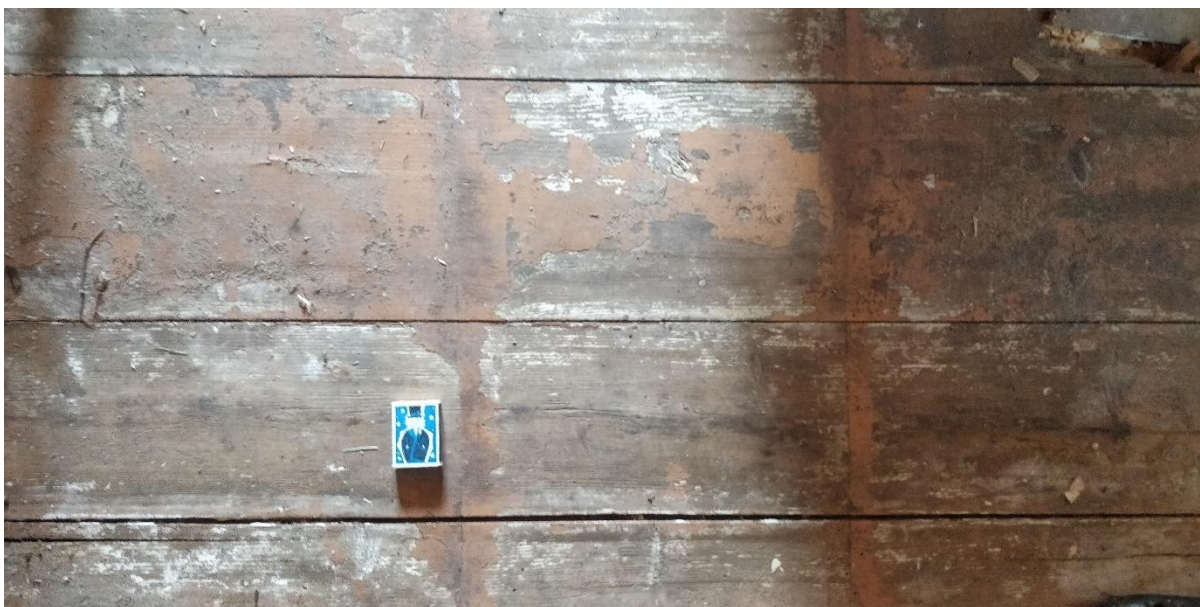
Hoone põrand on ehitatud otse maapinnale ilma tuulutusega. Põrandatalastik on toetatud osaliselt vundamendile ning asetatud kuiva liiva sisse, mille peale on paigaldatud lai põrandalaudis. Nõukogude ajal on põrand kaetud linoleumiga, mis on jätnud puitpõranda täielikult „ummuksisse“ ning maapinna ja siseruumi temperatuurierinevuse mõjul tekkinud liigniiskus ei ole saanud põrandast välja aurustuda. Terve hoone esimese korruse puitpõrand ning talastik on läbi pehkinud. Kirjelduse järgi on tegemist pruunmädanikuga, kus väliselt täiesti korras ja kuiv puitdetail on täielikult „pude“.

Pilt 12. Põrandalaudis 08.2022 (allikas: Autor)

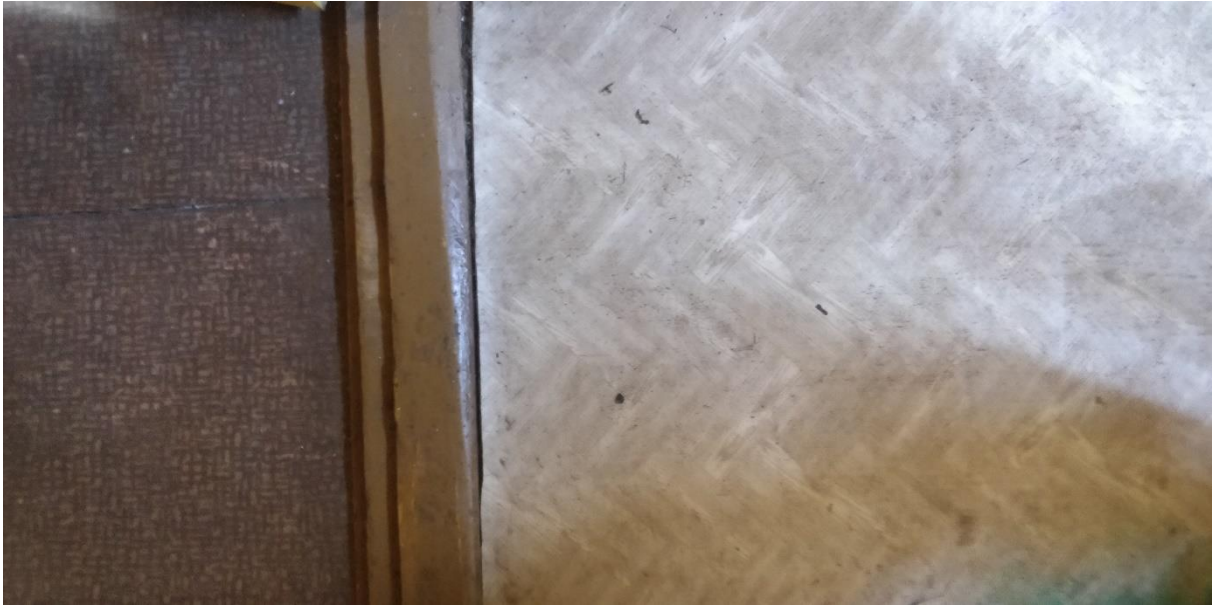
Pilt 14. Erinevat tüüpi linoleum põrandakatted 08.2022 (allikas: Autor)

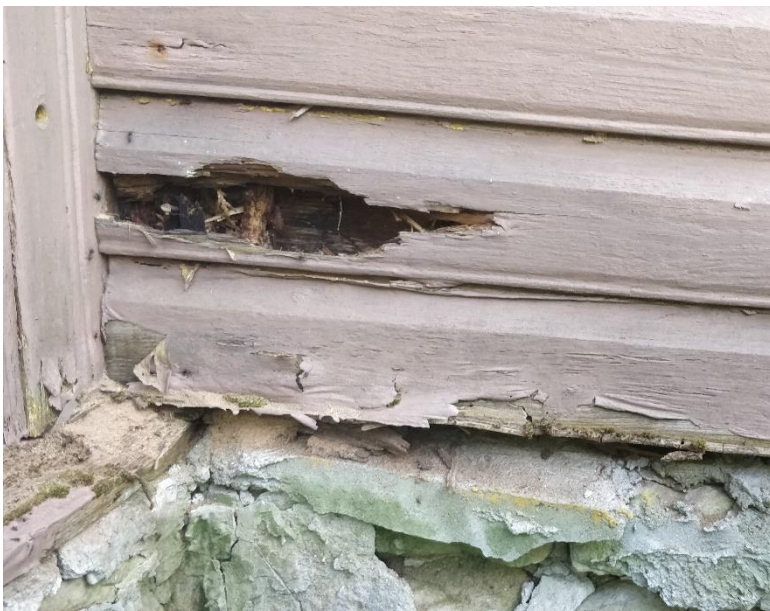
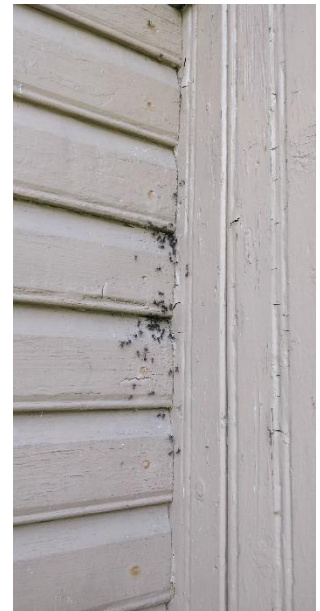
Teine ulatuslik välisseina kahjustuste piirkond on hoone põhjaküljel paikneva eeskoja juures. Liigniiskuse tõttu on sein tõenäoliselt sarnaselt lõunaseinaga pehkinud ning töö valmimise ajaks on sipelgad sinna pesa rajanud.

Pilt 19 ja 20. Ulatuslik niiskuskahjustus hoone põhjaküljel ning tõenäoline sipelgapesa välisvoodri aluses tuulutuvahes sarnaselt hoone lõunaservaga 08.2022 (allikas: Autor)

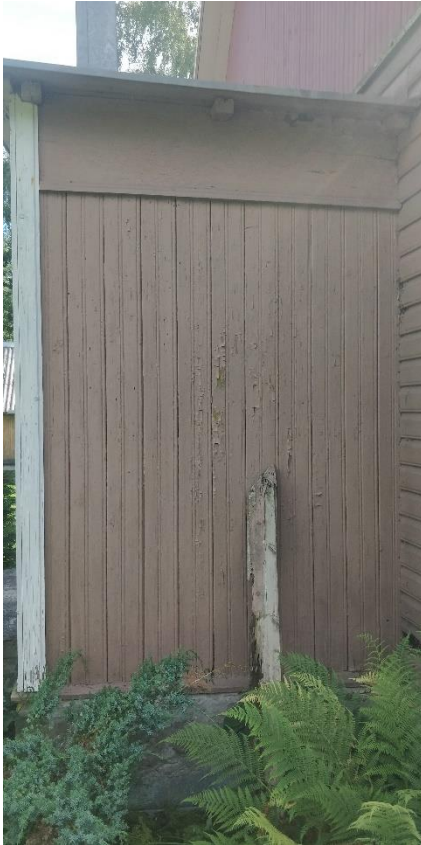
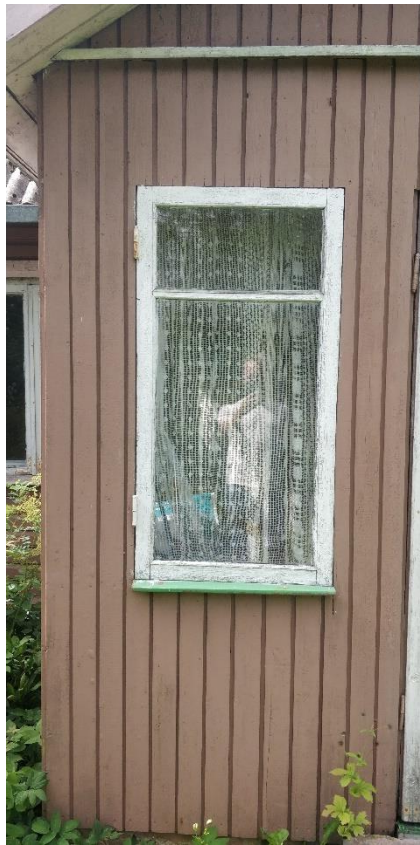
Välisvoodrina on kasutatud vertikaalroovitusele naelutatud tuulutuvahega horisontaalset fassaadilaudist. Algupärane värvitoon tumekollane nagu täna Kernu koolimajal (vt. pilt 7). Eenduvatel hooneosadel vertikaalse paigutusega voodrilaud.

Pilt 21 ja 22. Horisontaalne välisvoodri laudis kojale ja verandal 08.2022 (allikas: Autor)

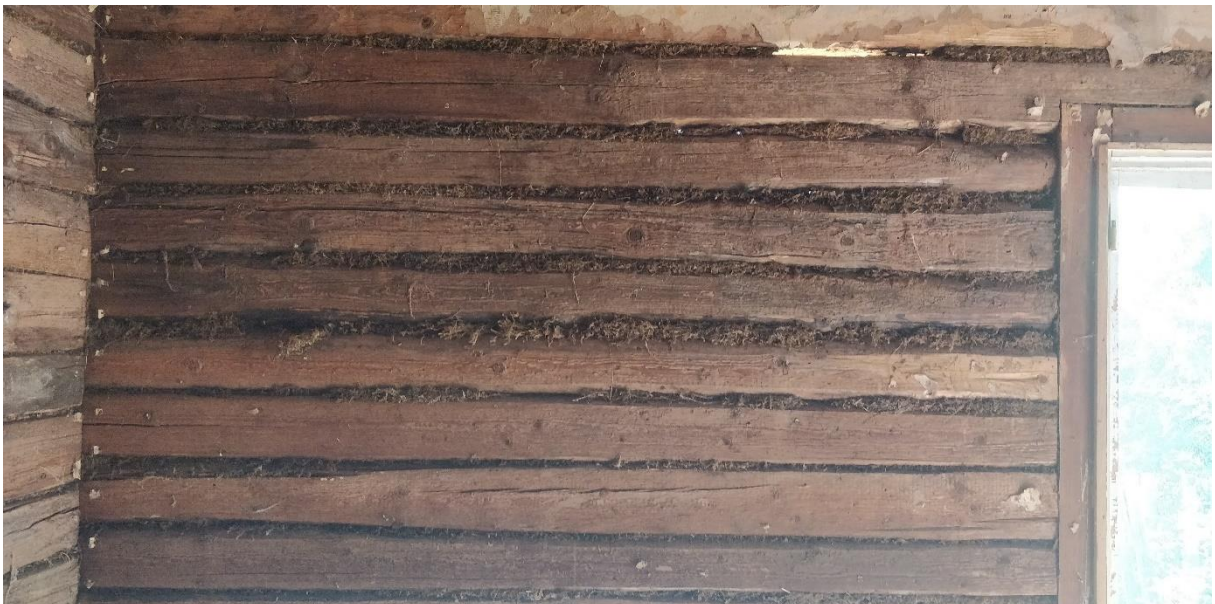
Üldjoontes on välissein heas seisukorras. Materjalid on kuivad ning hästi säilinud, vajumisi ja deformatsioone ei esine.

Pilt 23. Vaade välisseinale seest poolt, palkide vahel on näha sammalt 08.2022 (allikas: Autor)

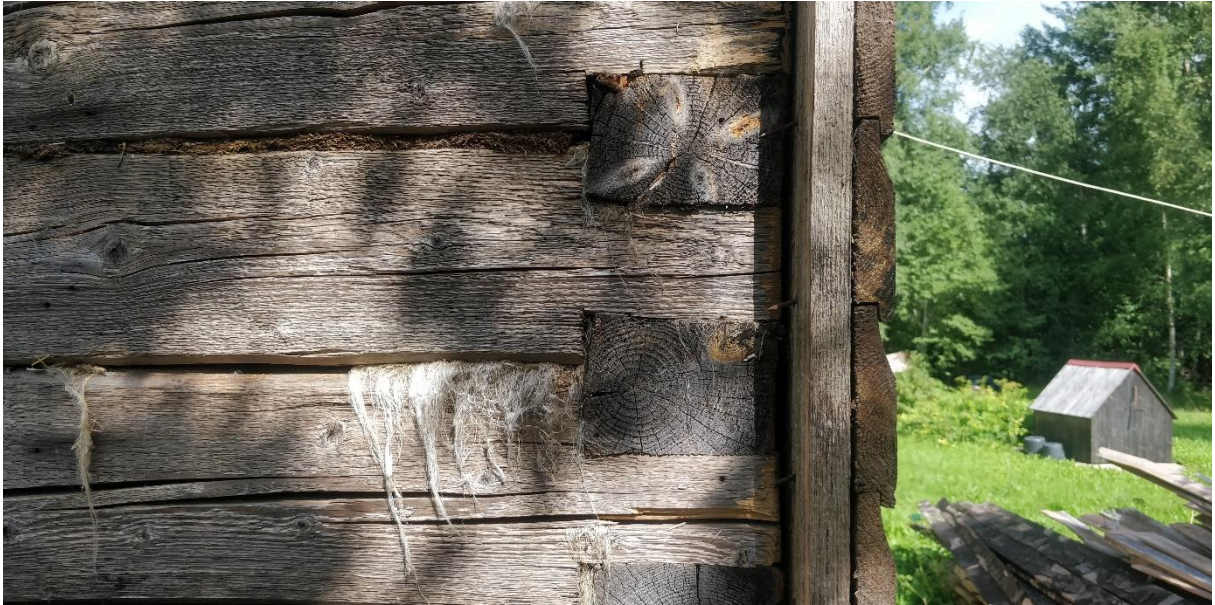
Pilt 24. Vaade välisseina nurgale 08.2022 (allikas: Autor)

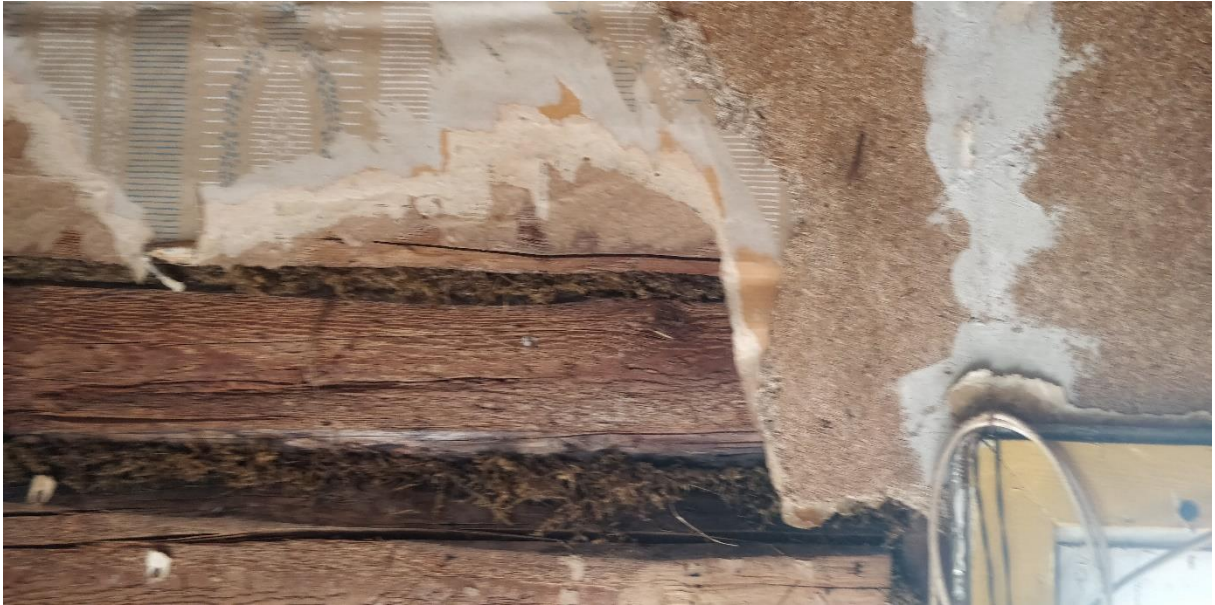
Siseviimistlusena on esialgselt paigaldatud palkseintelele jõupaber, mis on tapetseeritud. Orienteeruvalt 1980. aastatel on sisesein kaetud saepuruplaadiga, millele on kleebitud tapeet.

Pilt 25. Vaade välisseina siseviimistluskihtidele 08.2022 (allikas: Autor)

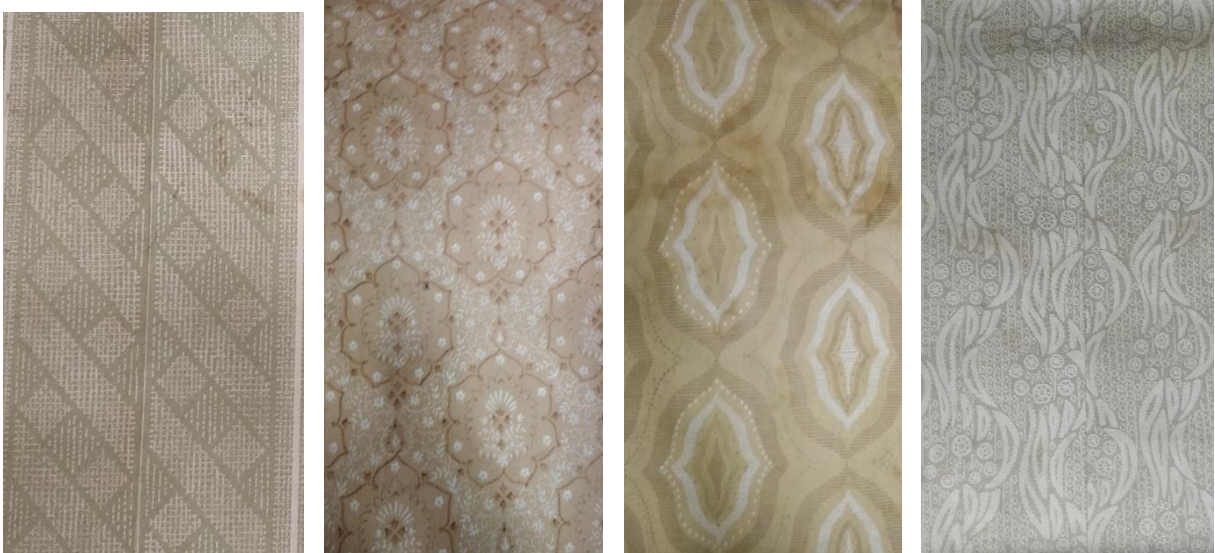
Pilt 26, 27, 28, 29. Siseviimistluses kasutatud tapeedid 08.2022 (allikas: Autor)

Terve hoone ulatuses on kasutatud erinevaid nõukogudeaegseid tapeete, mis on kätte juhtunud. Vahelagi on kaetud soomepapiga, mis on ajastuomane ning väga hästi säilinud.

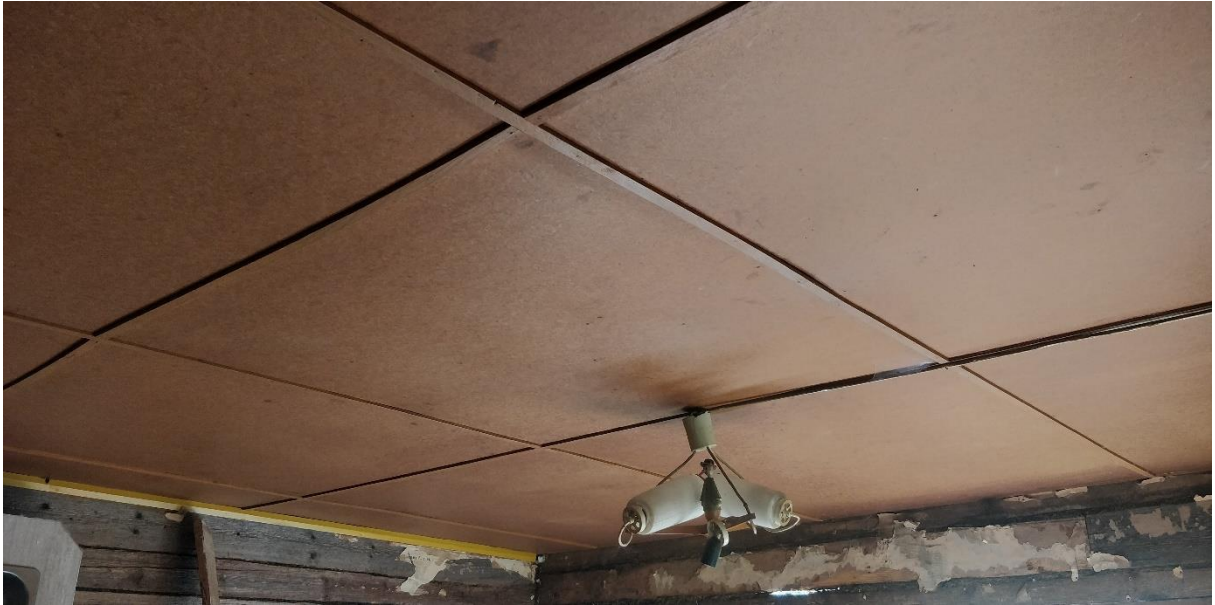
Pilt 30. Vahelae kattematerjal, soome papp 08.2022 (allikas: Autor)

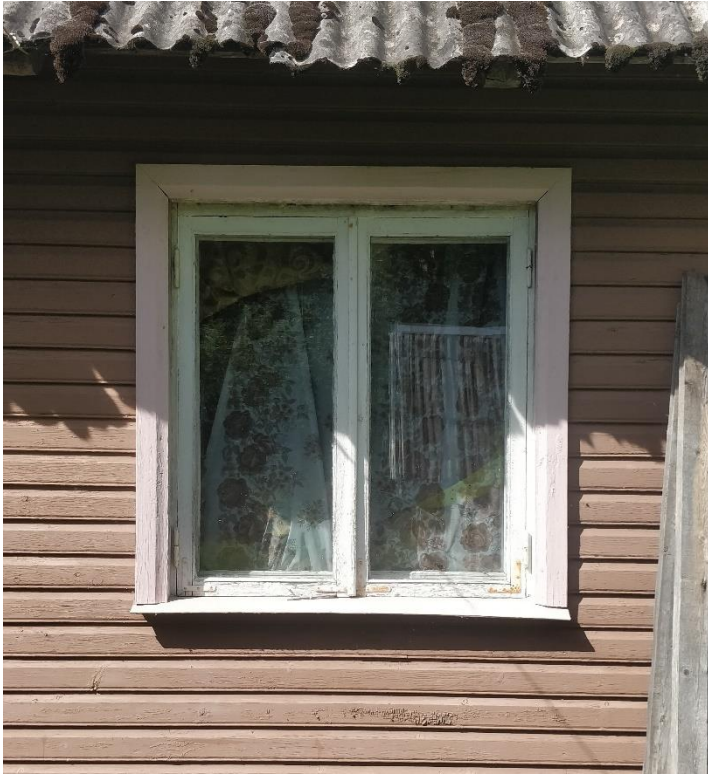
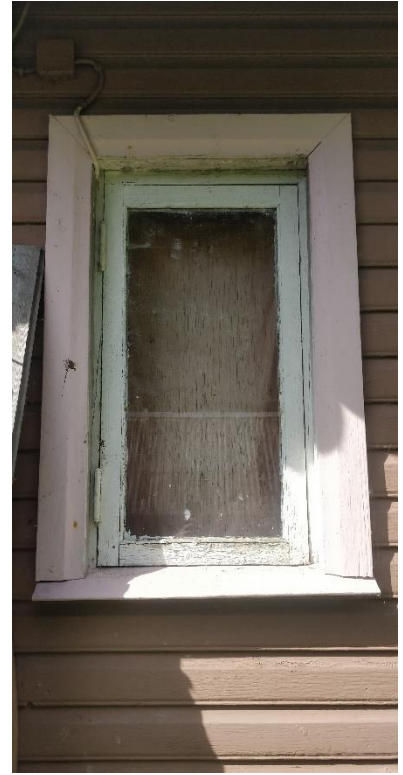
Hoone põhimahul on kolme tüüpi aknad. Aken A1 on enimkasutatud tüüpaken, kokku 5 tk. Sahvri aken A2 on väike aken ning köögiaken A3 on suurim kolmese jaotusega aken.

Pilt 34, 35. Tüüpaken (A1) ja sahvri aken (A2) 08.2022 (allikas: Autor)

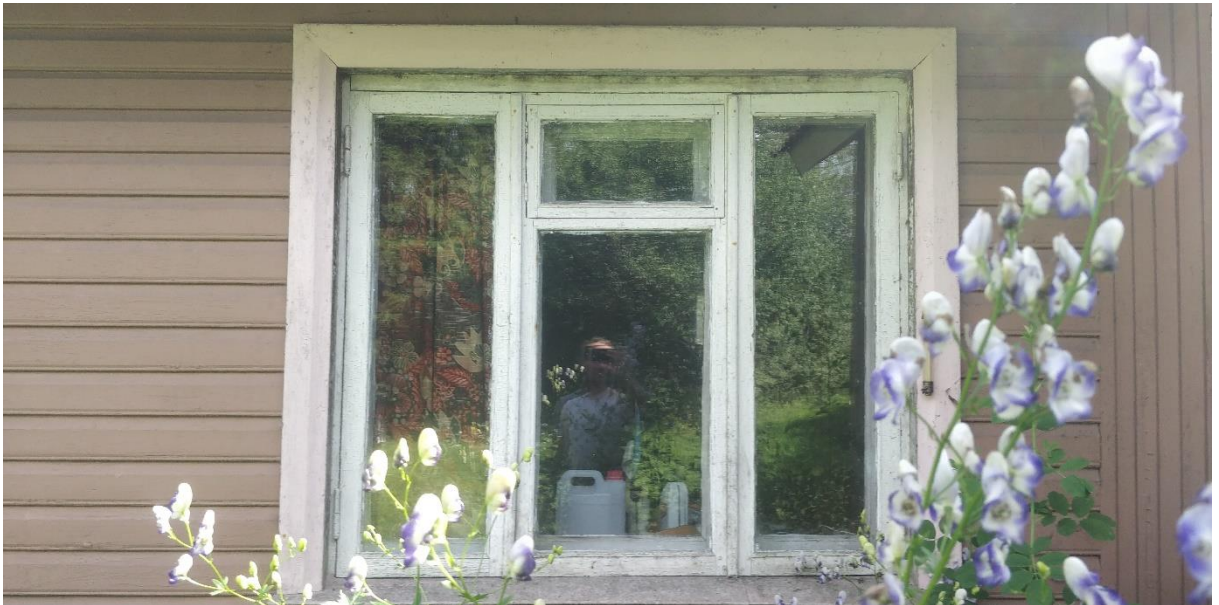
Pilt 36. Köögiaken (A3) 08.2022 (allikas: Autor)

Hoone põhimahus paiknevad aknad on amortiseerunud, ent puitosad ja klaas on heas seisukorras ning hästi taastatavad.

Kuna avatäited on heas seisukorras tuleks need säilitada ja restaureerida. Avatäidetel lahtine värv eemaldada, klaasid kittida, paigaldada vajadusel uued tiftid, hinged puhastada värvist ning rihtida ning avatäidete puitosad üle värvida. Trepid on üldjoontes heas seisukorras, kuid treppipaadid tuleks täiendavalt inspekteerida ning vajadusel uuesti vuukida. Treppide ja seina liitekoht muuta veekindlaks kasutades veekindlat mastiksit. Lahendus täpsustada hilisema projekteerimise käigus.

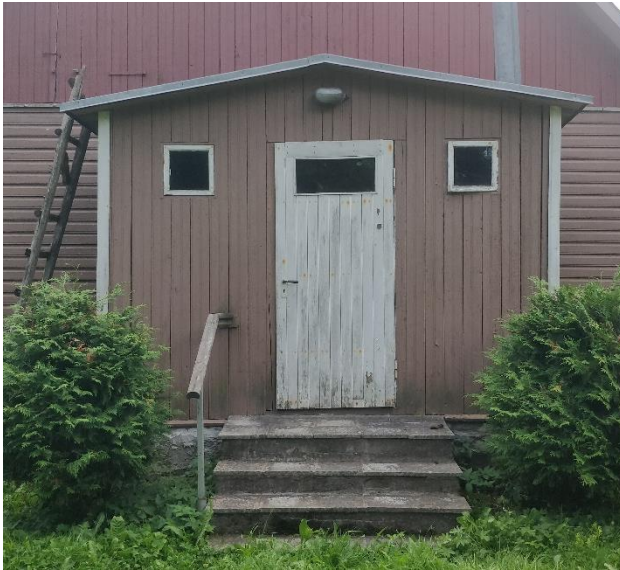
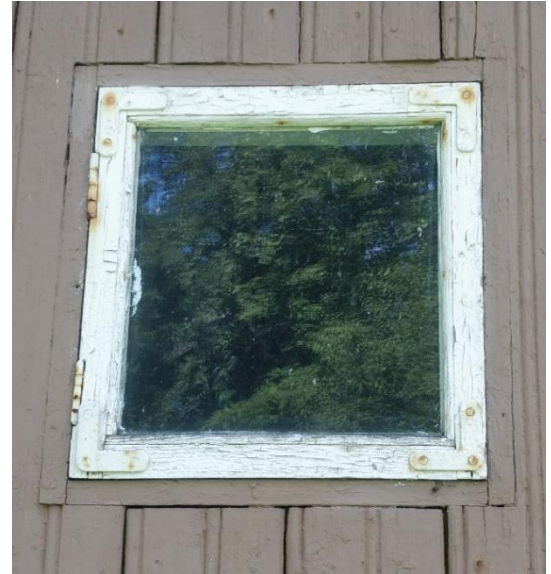
Pilt 37, 38. Eeskoda ja eeskoja aken (A4) 08.2022 (allikas: Autor)

Eeskojal paikneb kaks pisikest ruudukujulist akent, mis on väga heas seisukorras. Veranda otsaseinal on kaks ühese jaotusega akent (A5) ja mõlemas külgseinas kaks topeltakent (A6). Veranda aknad on samuti heas korras ning vajavad vaid kosmeetilist hooldust.

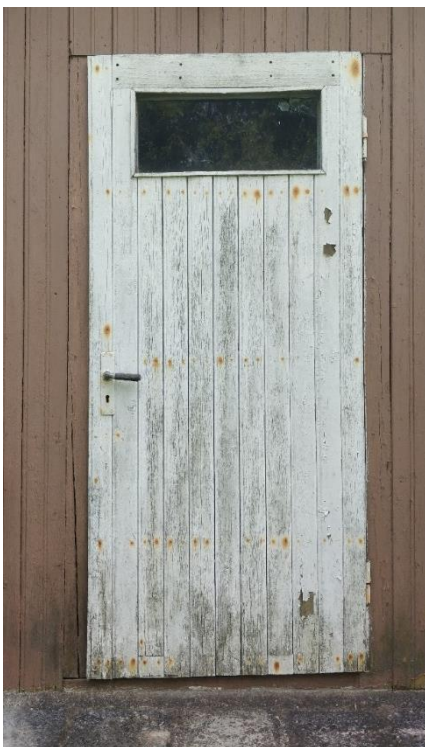
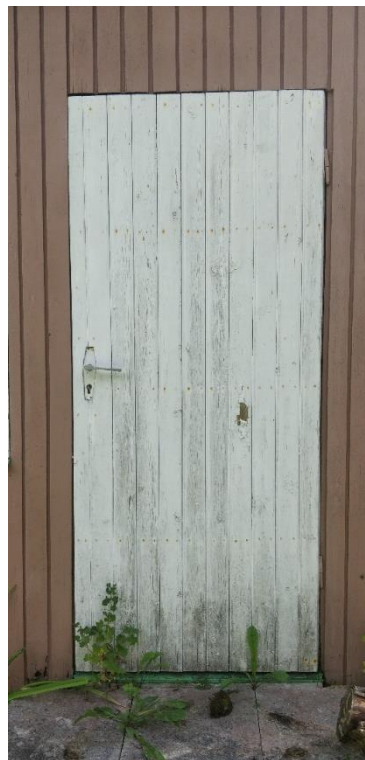
Pilt 42, 43. Eeskoja uks (VU1) ja veranda uks (VU 2) 08.2022 (allikas: Autor)

Hoonel on kaks välisust, üks kojalt ja teine verandal. Mõlemad ukсед on heas seisukorras ning vajavad vaid kosmeetilist hooldust.

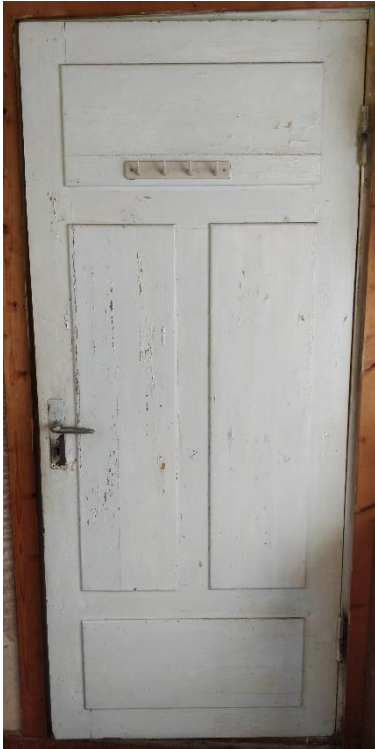
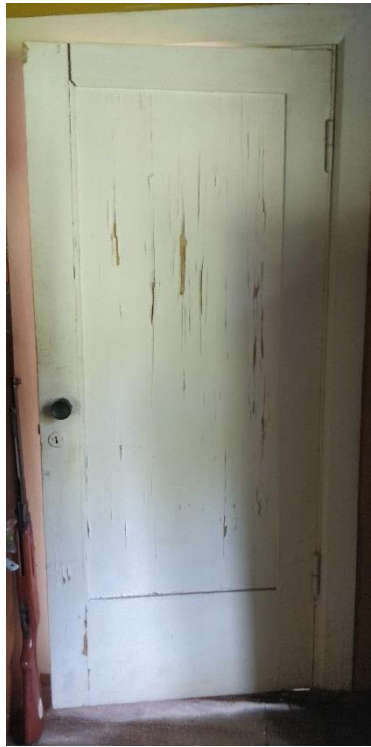
Pilt 44, 45. Siseuksed (SU1 ja SU2) 08.2022 (allikas: Autor)

Hoone sees on kahte tüüpi siseuksed. Üks kolme tahvliga (SU1) ning teine ilma tahvelduseta uks (SU2). Ukсед on heas korras, kuid hinged on ära vajunud ning tuleks õigeaks reguleerida.

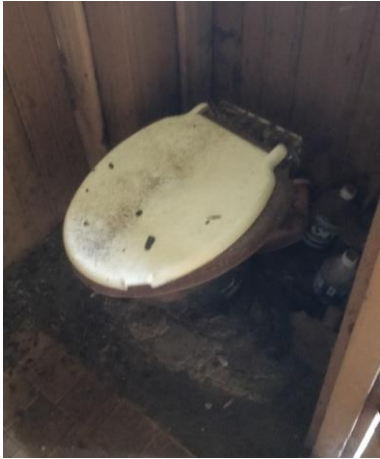
Pilt 50. Kuivkäimla 08.2022 (allikas: Autor)

Hoone kojas asub eraldi ruumis tuulutuskorstnaga kuivkäimla. Käimla on selgelt amortiseerunud ning mahuti vajab tühjendamist.
