**Rookatusega telksuvila ja aed. Väärtused, seisukord ja säilitamissettepanekud**

Kasteheina tee 60, Pringi, Viimsi vald

2021/2022 õppeaasta  
Arhitektuuri konserveerimise ja restaureerimise täiendkoolituse lõputöö

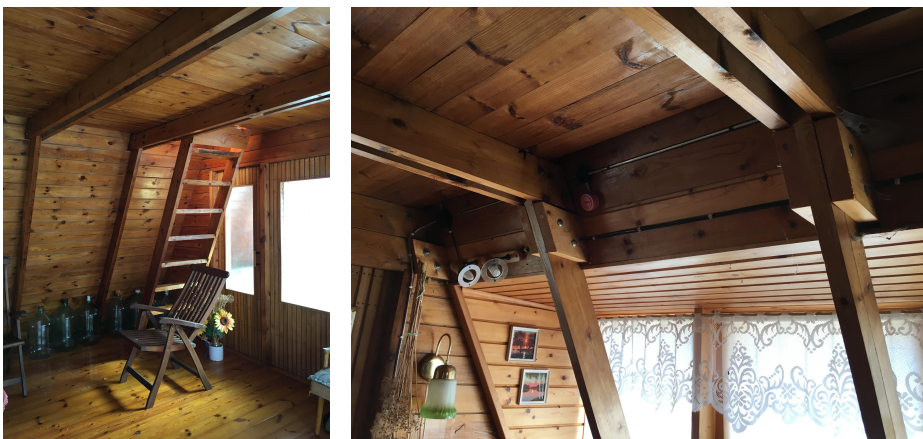
Kandekonstruktsioonid – puitkarkass. Telkosa karkass koosneb sarikatest ja pennidest. Kandekonstruktsioonid on siseruumides avatud. Elutoas on katusekonstruktsiooni karkass ja lae talad (pennid) kinnitatud poltliitega. Lahendus on minimalistlik ja esteetiline. Kaks penni tala 50x150 mm (horisontaalne tala) koos sarikatega (50x150 mm) ja põranda talastik moodustavad raamid, mis on omavahel seotud poolpunn voodrilaudisega. Konstruktiivne lahendus moodustab olulise osa interjööri (ill 8, 9).

8. Fotod elutoast 2022

Aiamaja elutoas ja teisel korrusel kandekonstruktsioonidel ja siseviimistlusel kahjustusi ei ole tuvastatud.

- Siseruumides on telkosa avatud kandekonstruktsioon: sarikad ja pennid (lae talad) ja nende ühendused. Kõige olulisem element hoone sisearhitektuuris elutoas ja teisel korrusel magamistoas. Ülevaatusel seisukorra probleemi ei ole tuvastatud. Kindlasti jätta avatuna. (ill 8,9)

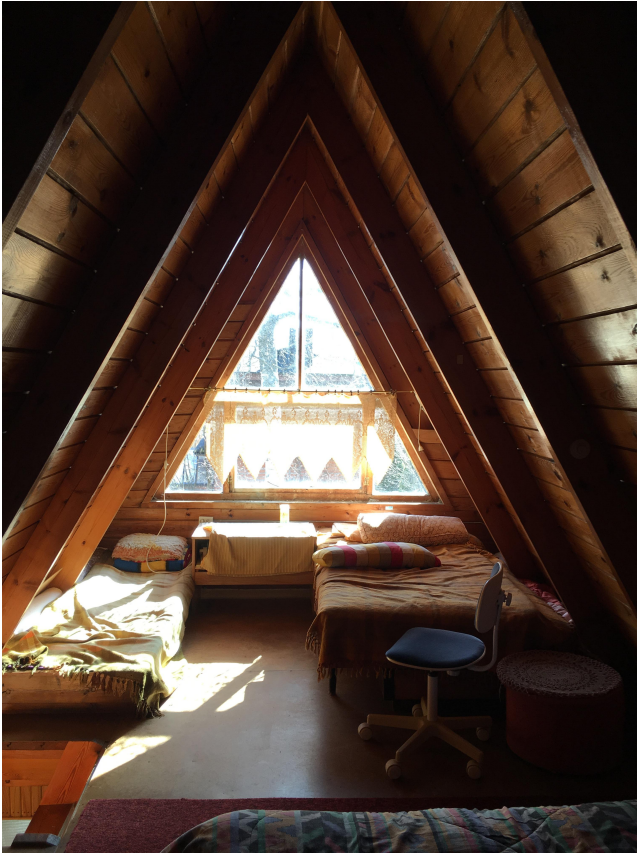
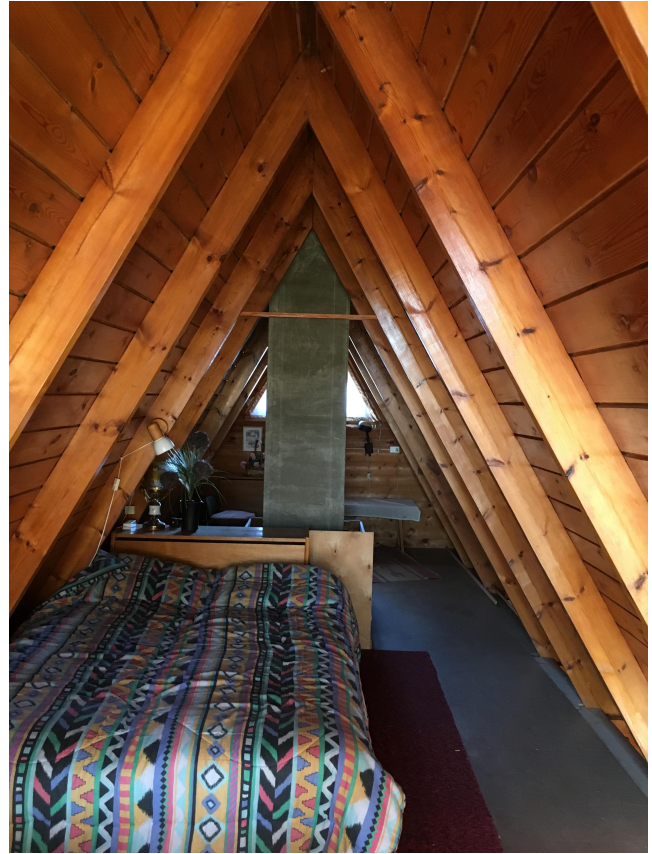
9. Fotod magamistoast 2022

- Pinnapealne elektrijuhtmestik, kaetud metallist torudega (ill 9).

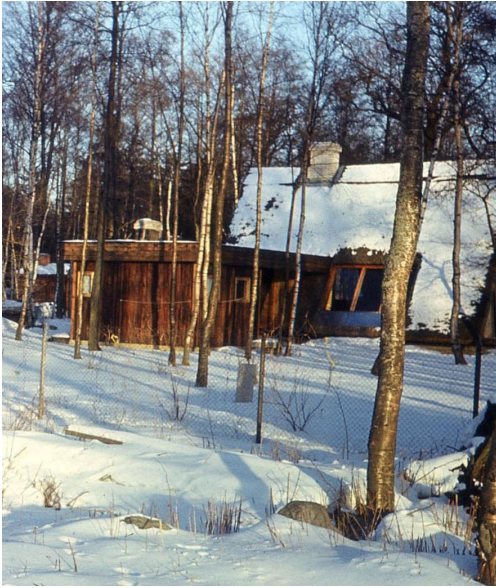
Aknad – originaalis olid hoonel puitaknad ühekordse klaasiga (ill 10). Seestpoolt on aknad viimistletud lakiga, viimistlus vajab uuendamist; väljapoolt on viimistletud valge värviga, tõenäoliselt viimane kord värvitud üle 20 aasta tagasi. Ajaloolistel pildidel on aknad väljapoolt kaetud helepruuni (kollase) peitsiga ja hiljem õlivärviga. Teise korruse põhjapoolne kolmnurkne aken on seespool kaetud matt-kilega.

10. Foto perekond Soe arhiivist esialgse aknaga telkosas 11. Foto vintskapiga 2022

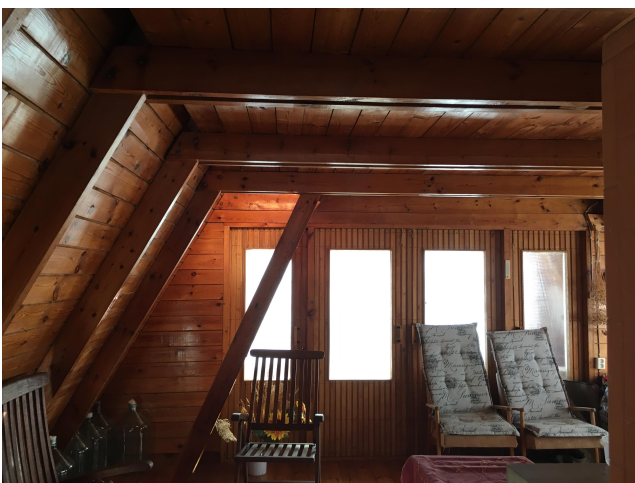
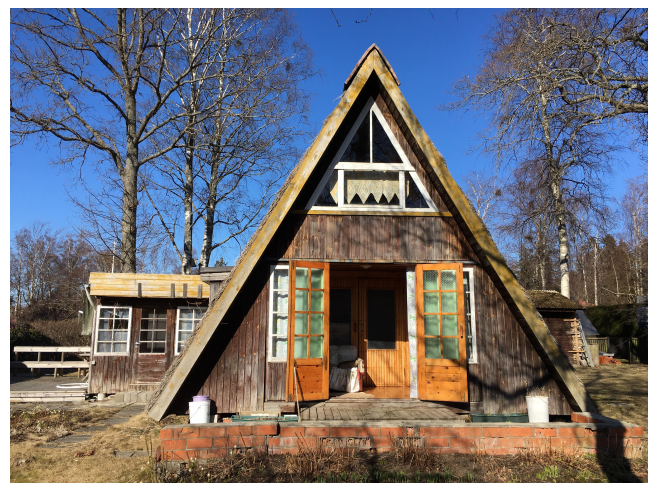
Uksed – terrassil puidust uksed matt-jääklaasidega (ill 12). Esialgse projekti kohaselt oli maja ees terrass ja terrassile pääs neljaosaliste uste kaudu. Terrassi kinniehitamisel maja lõuna-fassaadil on paigaldatud neljaosalised puituksed matt-jääklaasidega, väiksemate klaasi-jaotustega. Algselt on uksed kaetud helepruuni (kollase) peitsiga. Muud välisüksed – puit (ill 13).

12. Vaade veranda ja terrassi ustele, fotod 2022

- Peasissepääsu uks esikust. Tundub rahuldavas seisukorras, aga kuna kõrval on mädanenud puit, vajab tähelepanu (ill 12, 13).

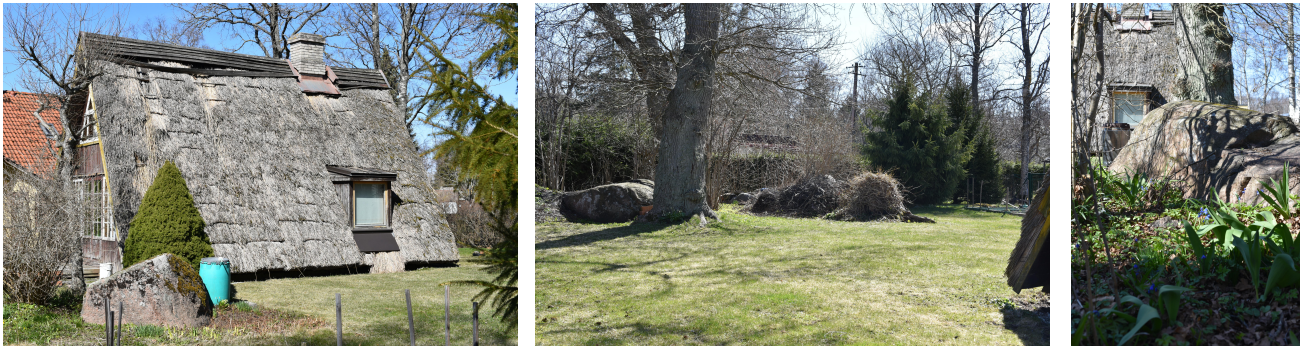
-Maastikuväärtus on põlistammed krundi ida-küljel ja suured graniidist maakivid (ill 25). Aiandusühistu algusaastatel oli tammede ja kivide ala ühiskasutuses. See krundi ala on rohkem kaitstud tuulte eest, kui uue maja esine ala. Suure potentsiaaliga puhkeala. Soovitavalt puhastada kompostihunnikutest ja võsast krundi taga-poolel. Kui maitsetaime ja juurviljapeenrad enam ei ole aktuaalsed, siis parem likvideerida ebavajalikud elemendid, et suurendada avarust telkkatuse juures, kujundades natuke lihtsamat maastikku.

25. Kivid ja põlistammed suvila maja taga 2022

6.6. Kinnistu taga-osas, suvila taga puhastada ala kompostihunnikutest, võsast ja prahist, et tuua esile olemasolevad kivid. Krundi taga-osas Tammede varjus aiamaja taga võiks olla kõige parem ajaveetmise koht krundil.

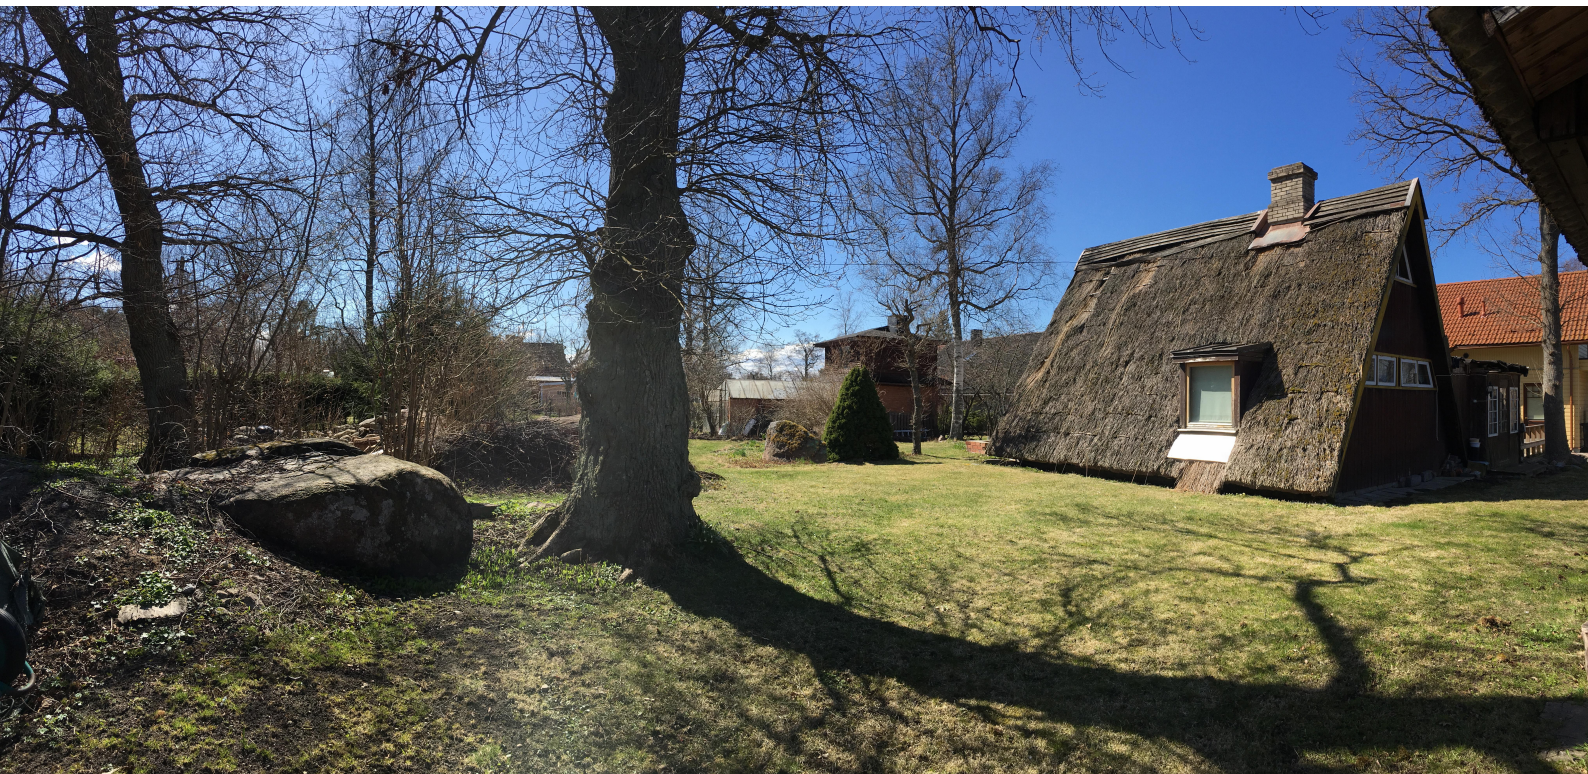
Lisa 4. Tagumise aia pilt koos vanade tammede ja kividega 2022. Alates suurest kivist vasakule oli ühiskasutusel olev rekreaatsiooniala.
