**Vabriku 45 Tallinna tüüpi maja ajalugu, hetkeolukord ning
ettepanekud restaureerimiseks**

Vabriku 45, Tallinn 10411, Harjumaa

Arhitektuuri konserveerimise ja restaureerimise täiendkoolituse lõputöö

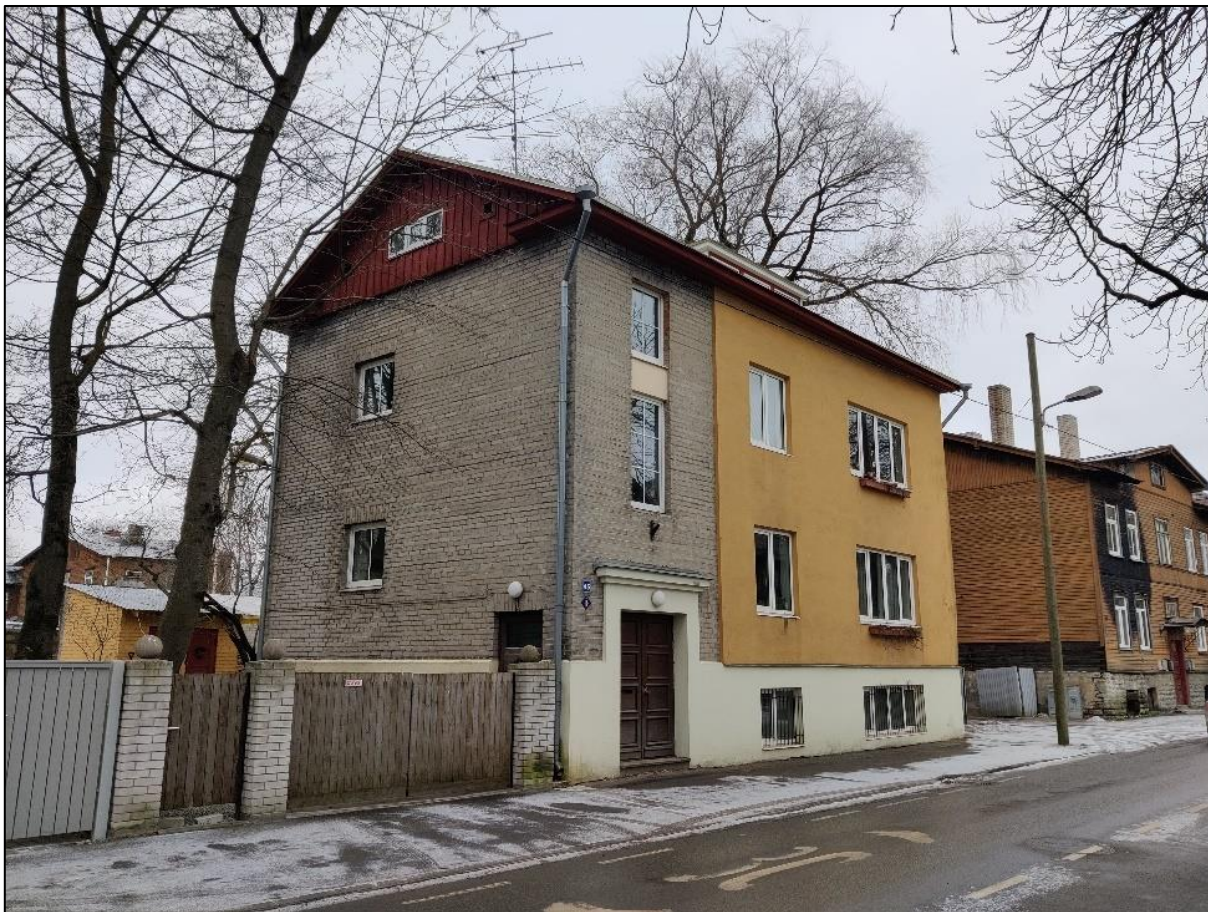
Illustratsioon 23. Vabriku 45 maja 2022. aasta märtsis (autori pilt)

Hetkel näeb hoone välja peaaegu samasugune kui muudatustega projektis. Illustratsioonil 23 on näha hoone idapoolset külge ning tänavapoolset fassaadi. Muudatusega projektist erineb hoone antud vaates seetõttu, et puuduvad projekti joonisel olevad 4 väikest sahviakent hoone trepikoja ja põhiosa kaheraamsete akende vahel. Hoone olemasolevad aknad erinevad muudatustega projektist ning 1989. aastal tehtud pildist. Kõik aknad on 1997. aasta remondi ajal vahetatud PVC akende vastu ning samal ajal lisati ka sokli akendele rauast trellid⁵⁶. Ka välisüksed ning nende kohal olev valgustus on 1997. aastal pandud⁵⁷, kuid sobivad hästi antud maja konteksti, sest esifassaadi uks on sarnane 1989. aasta pildil nähtud originaaluksega ning hoovipoolne uks järgib samalaadset stiili. Trepikoda on silikaattellisest eenduva dekoratiivse vuugiga. Sokkel on paest ning krohvitud. Hoone põhimahu krohvitud fassaad on sokliga samal tasapinnal ning ulatub trepikojast ettepoole. Katusealune pööningu osa ning räästakastid on kaetud laudisega. Esifassaadi vintskap on heas seisukorras, selle taguse korstna pits kohati

Illustratsioonil 23 nähtavad küljed on heas seisukorras, esifassaadil on paar väiksemat krohvimurenemise kohta. Vihmaveetoru juures maja sokli alumises otsas on näha veekahjustuse jälgi, samuti selle kõrval oleva aiaposti alumises otsas, kuhu on tekkinud ka orgaanika (ill 27). Tegemist võib olla toru enda lekkimisega või siis torust väljuva vee pritsimisega antud tarinditele. Töö autor on näinud hoonet ka tihedama vihma käes, mil vesi jooksis vihmaveetorude välisküljelt alla. Samuti oli vaatluse ajal näha katuse vihmaveerennis puuksi ja muud orgaanilist materjali. Veekahjustuse likvideerimiseks tuleks kõigepealt ära koristada vihmaveerennides olev orgaanika, seejärel hinnata nende ja vihmaveetorude seisukorda ning kui tuleb välja,

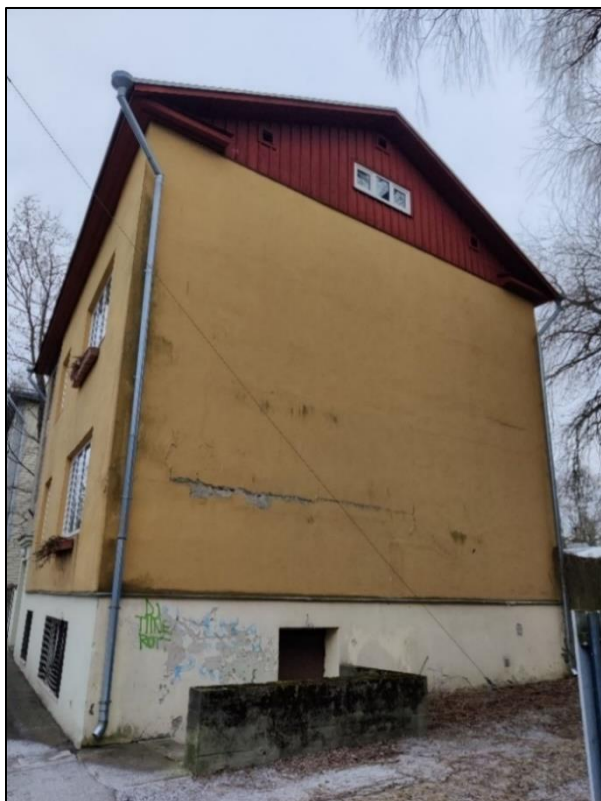
Illustratsioon 30. Hoone läänepoolne sein 2022. aasta märtsis (autori pilt)

Illustratsioon 30 pealt on näha soklil värvi maha kulumise järgi, samuti veidike graffiti't. Värv on kulunud ka keldri trepi seinaga seina pealt. Antud osad võiks üle värvida. Vihmaveetoru juures on soklil samuti näha veekahjustuse jälgi. Kahjustuse süvenemise vastu aitaks vihmaveetoru otsa pikendamine tänava suunas, et vesi ei valguks sokli äärde ja ei pritsiks sokli seinale.

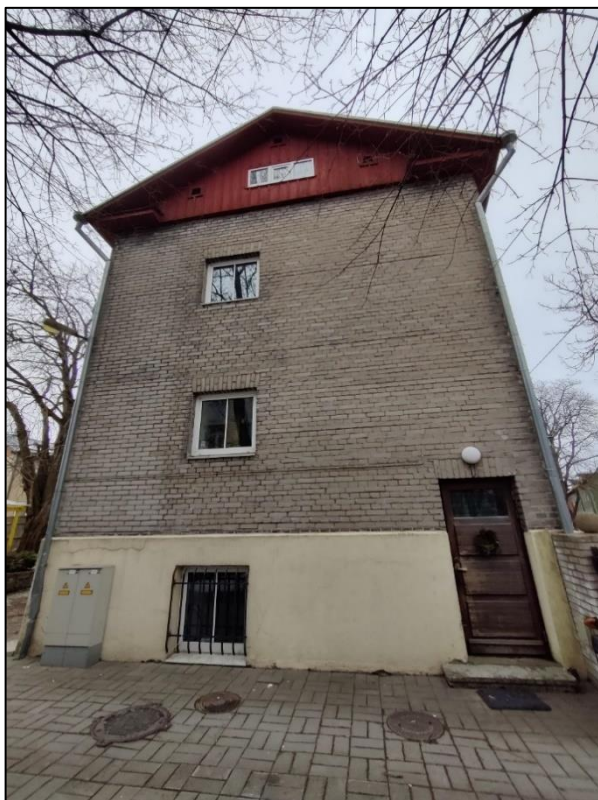
Illustratsioon 36. Hoone idapoolne fassaad 2022. aasta märtsis (autori pilt)

Kui muidu on hoone puidust räästakastid vaatlusel üllatavalt heas seisukorras, siis antud külje tänavapoolsemas otsas on näha räästakasti nurgas puidukahjustusi (ill 37). Raske on öelda, millest need tulenevad (veekahjustus või muud välistingimused, linnud vm). Kui räästäärne kahjustus ei ole pehkumisest või on muidu vähene, siis võib kaaluda lihtsalt puitosa värvimist. Kui aga on juba auk (nagu vihmaveetoru poolses otsas) siis peaks auguga laudise välja vahetama.

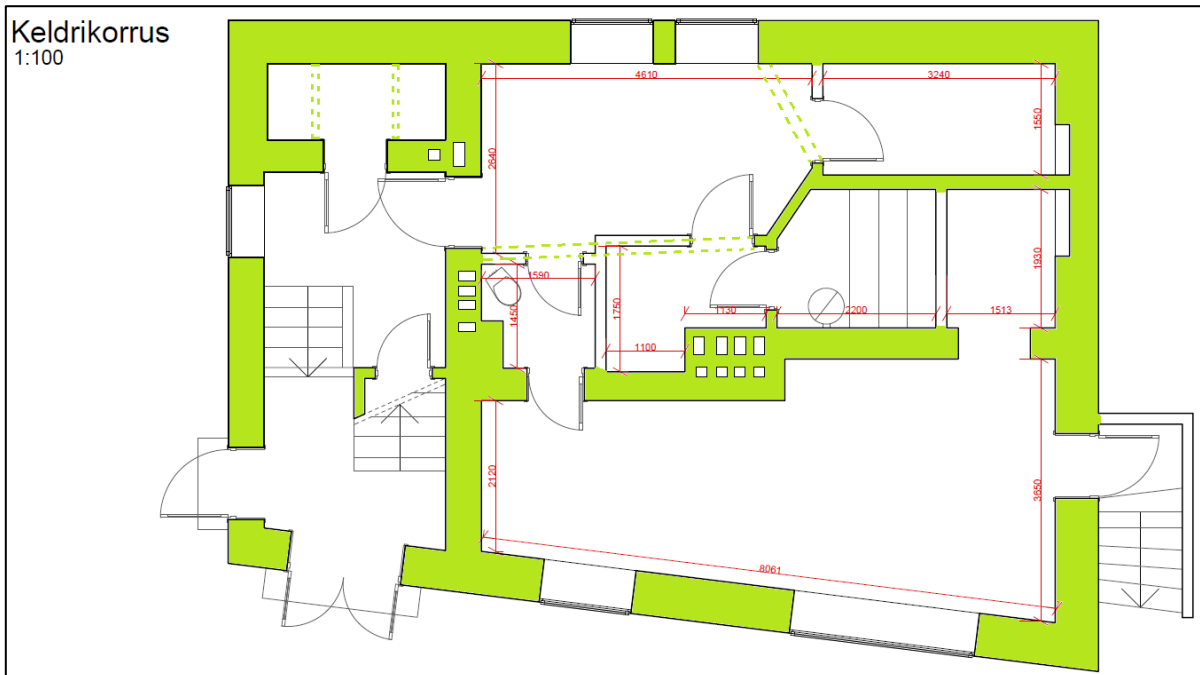
Illustratsioon 38. Keldrikorruse plaan 2022. aasta seisuga (mõõdistanud ja plaanistanud Siim Tanel Tõnisson), rohelisega välja toodud hoone originaaltarindid (autori lisandused)

Hoone on seest heas seisukorras ning peale 1997-98. aasta suuremat remonti on tehtud ka väiksemaid remonditöid⁷⁰. Hoone on seest küll veidikene muutunud võrreldes muudatustega projektiga, kuid siiski on originaalseinasid ning -elemente veel olemas. Järgnevatel illustratsioonidel 38, 39 ja 40 on rohelisega toodud ära hoone originaalseinad ning roheline katkendliku joonega 1934. aasta seinad, mis on hiljemalt lammutatud. Põhikorruste suurimateks muudatusteks on kunagiste vannitubade ja WC-de lammutamine ning I korruse kahe vertikaalis jooksva vaheseina lammutamine. 1997. aasta remondi käigus on I korrusele lisatud ka eraldi väike tualettruum. Keldris on samuti lammutatud ja lisatud paar vaheseina. Pööning on välja

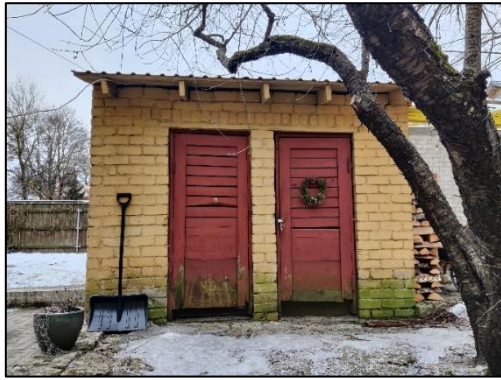
Illustratsioon 41. Kuurid 2022. aasta märtsis (autori pilt)

Aias on hetkel kaheukseline kuur (ill 45), mis nagu eelnevalt mainitud on ehitatud NSV Liidu ajal. Küll aga oli neid kunagi hoovi peal rohkem⁷⁶. Kuuri alumises otsas on näha veekahjustuse ja sellest tuleneva orgaanika jälgi. Projektis mainitud ning plaanidel nähtud ehituskontor ehk hilisemalt kuuri nime saanud hoone peaks asuma Vabriku 45b poole suunduva tee ääres, kuid see on lammutatud. Aias on ka 2000. aasta aia korrastamise käigus laotus kõrgem paekivist osa⁷⁷. Selle ning sokli vahel on aga ehitusaegne kivisillutis, mis hakkas aiapiirde äärest välja kooruma, kui praegused omanikud hakkasid sisse kolimise järgselt aeda riisuma, mida polnud varem näiliselt üldsegi tehtud (huumusekiht kivi peal oli umbes 10 cm paksune)⁷⁸. Sillutis kaardub keskele kokku, seal on lohk ja ka vana äravoolurenni asukoht (ill 42 ja ill 43). Hetkel on sinna asetatud uus renn.

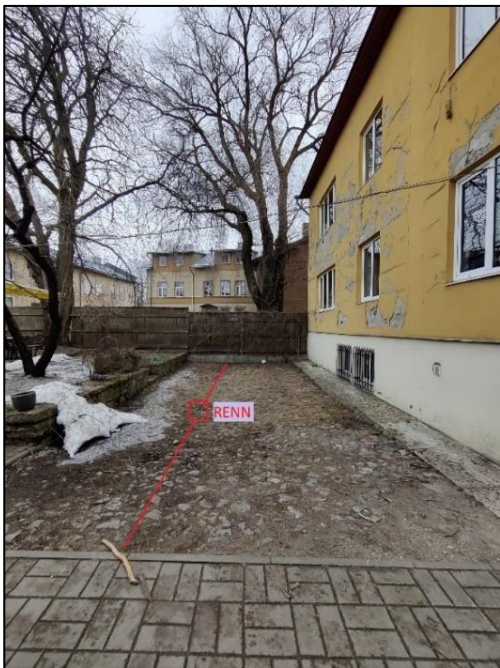
Illustratsioon 42. 1934. aastast pärinev sillutis hoovis (autori pilt ja visandatud jooned)

Sillutis on ilmselt olnud laiem (osa jääb paekivi kõrgendiku alla), sest keskmine lohu koht on hetkel nihkes paekivi kõrgendiku poole. Sillutise kivid on

natukene rohtu kasvanud (eriti võrreldes 2000. aastatel kohe pärast korrastamist tehtud pildiga, ill 44). Et kivi päris mulla ja muru alla ära ei kaoks võiks vahesid veidikene rohida ja korrastada.

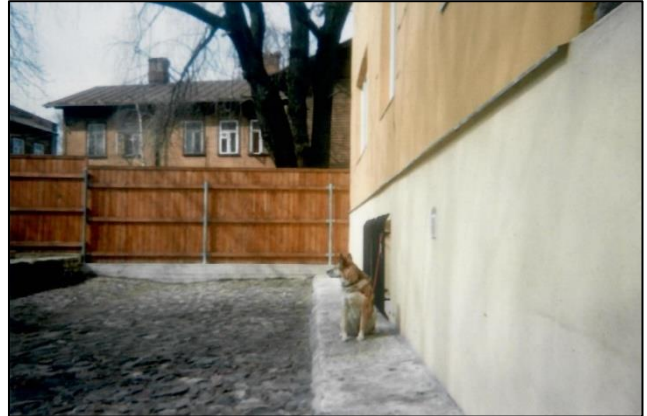
Illustratsioon 44. Sillutis pärast 2000. aasta aia korrastamist (omanike isiklik pildikogu)

1989. aasta tehnilise seisukorra aruandes on soovitatud sokliäärne sillutisriba sademete eemale juhtimiseks. Selline sillutisriba on hetkel olemas (ill 44), küll aga praeguse omaniku pandud 2000. aasta aia korrastamise käigus. Antud paekiviplaadid olid eelnevalt hoone idapoolsel küljel maja ääres (ill 16).

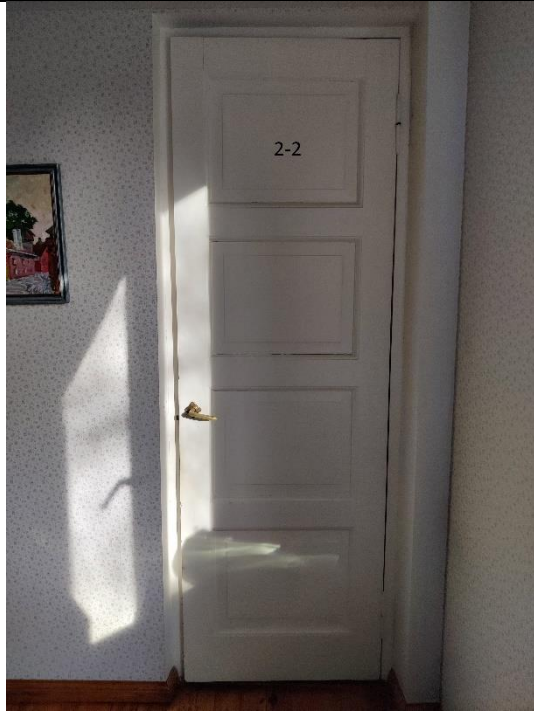
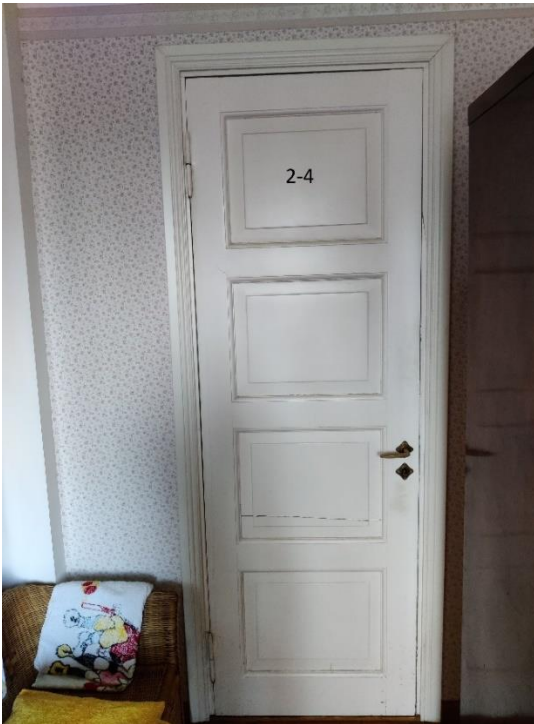
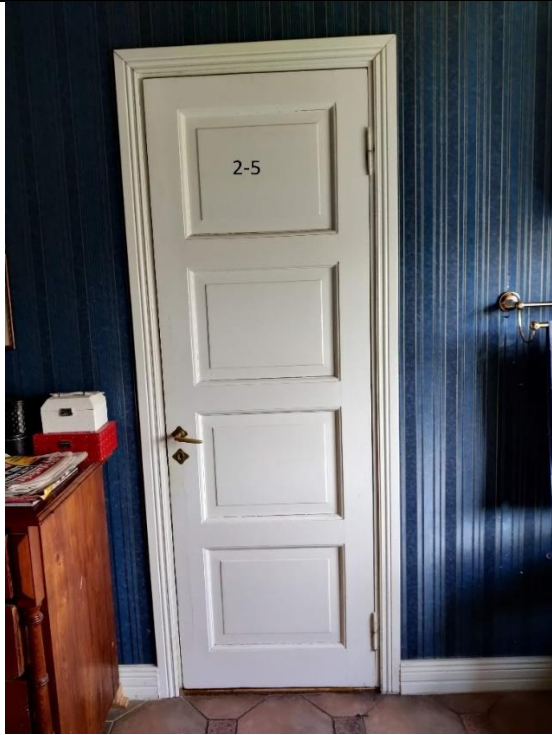
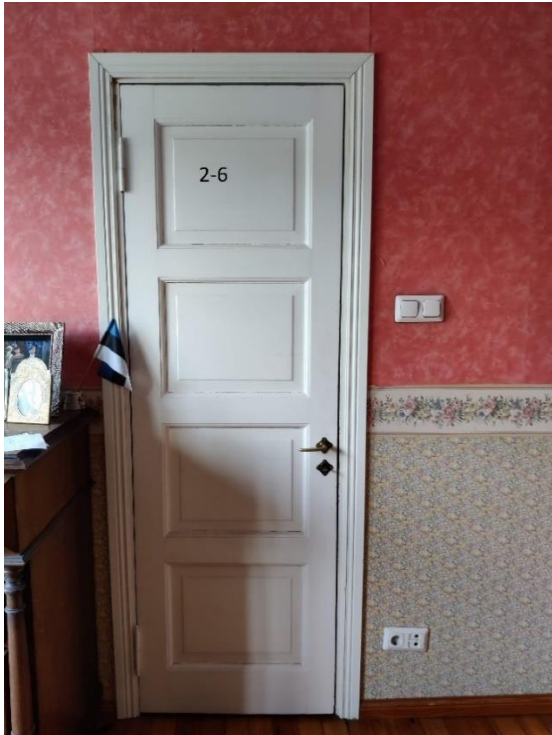
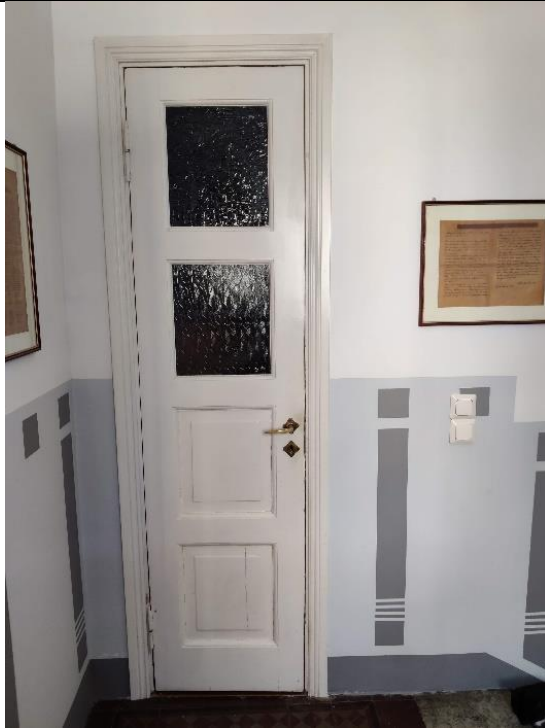
<p>1-3 2-2 2-4 2-5 2-6</p> <p>Okaspuidust, värvitud, heas seisukorras, näha on väheseid ajalisi värvikumumise jälgi. Lisaks uksele endale on originaalid ukse-lengid. Lävepakud on kõigil ustel välja-arvatud 2-6, 1-3 lävepakk tundub hilisemast aja-periodist. Kõik lävepakud on puidust ning värvimata, välja-arvatud 2-2, mille lävepakk on värvitud sarnaselt 2-1 läve-pakule hiljem pruuniks.</p>

Uste piirdeliistud on 1997. aasta remondi- aegsed lisandused.

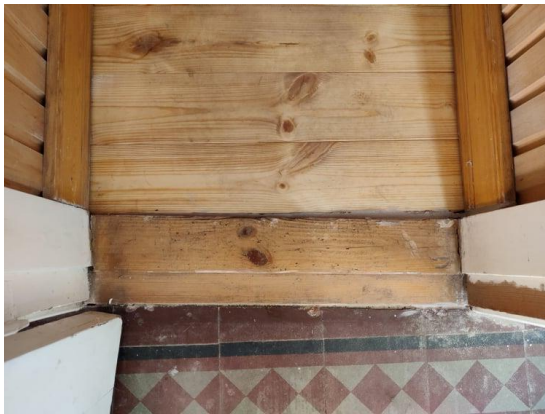
1-2

Okaspuidust, keskel kaks tekstuurse klaasiga tumedat akent. Uks on heas seisukorras, näha on väheseid ajalisi värvikumumise jälgi.

Arvatavasti kunagise korteri WC või vannitola uks. Seisab hetkel seal, kus originaalis oli esimese korruse korteri välisuks.

Lisaks uksele endale on originaalid ukseleengid (puidust, värvitud) ja lävepakk (puidust, värvimata).

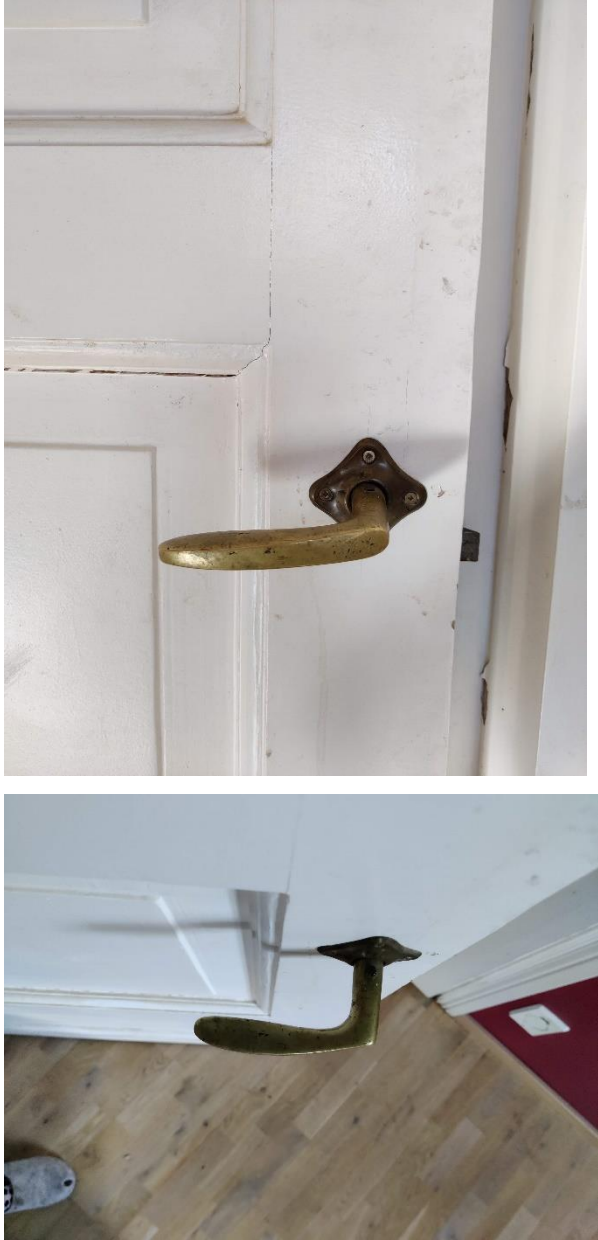
Igal eelmainitud uksel, kui pole öeldud teisiti.	Messing, heas seisukorras. Kruvid ka originaalid. Antud lingid on veidikene paksemad, eriti lingi kumeruses.

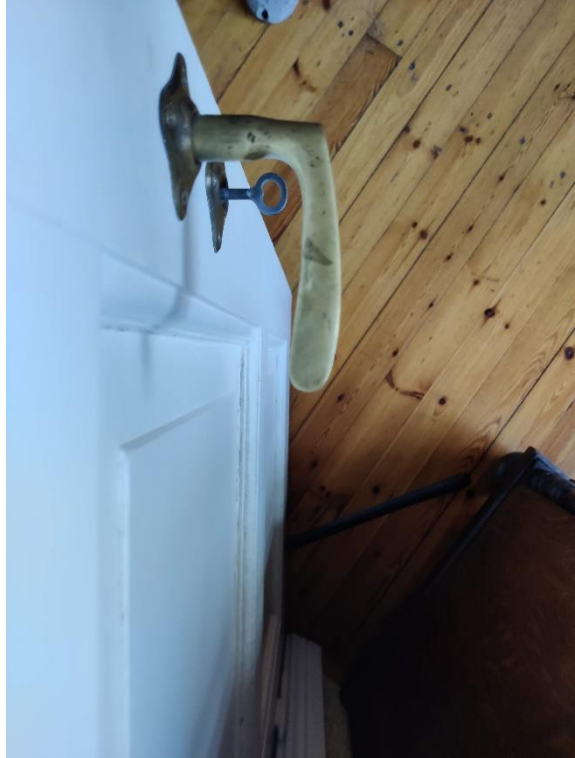
Ukselink 2

<p>2-6 (mõlemal pool ust) 2-4 (ühel pool ust)</p>	<p>Messing, heas seisukorras. Ka kruvid on originaalid. Kui ukseleengist kinni võtta, siis lengi osa, mis puutub kokku nimetissõrme pöidlapoolse küljega on nõrgus ehk jälgib sõrme kumerust.</p>
Lukuauk

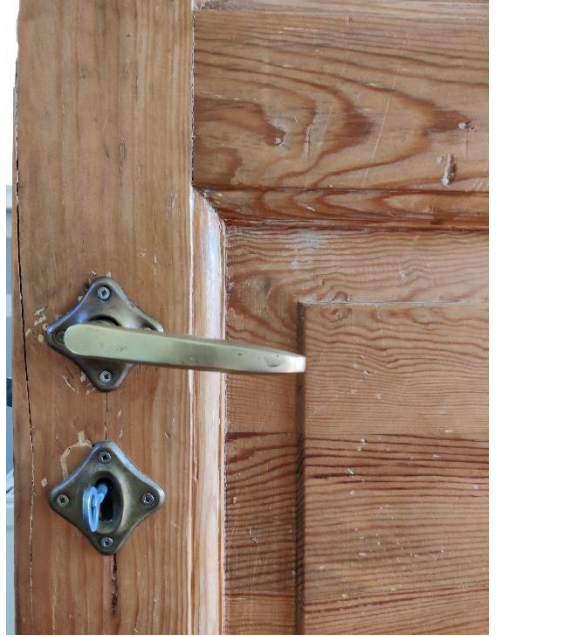
<p>1-1 1-2 2-1 2-4 2-5 2-6 2-7</p>	<p>Messing, heas seisukorras. Südamikud on uued, kuid lukuauk ning selle kruvid on originaalid. Võtmed samuti uued.</p>

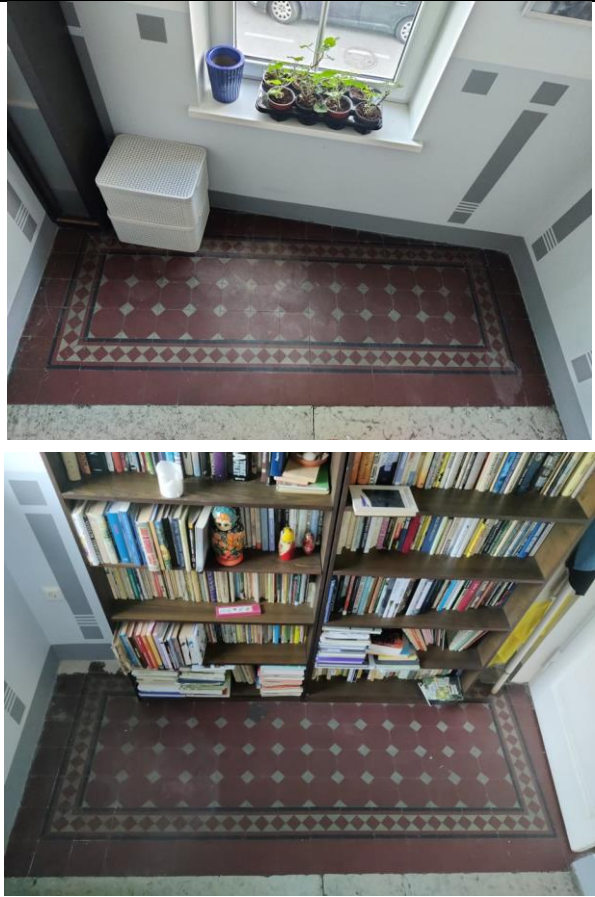
Tüüp	Pilt	Asukoht	Seisukord ja hinnang
Trepikoja kahhelplaatidest põrand I – L-kujulise mustriga	 	Keldri- korruse ja esimese korruse vaheline trepimade. Joonisel märgitud asukohas.	Rahuldavas seisukorras. Põrandal on näha kinni pandud kunagist jalgade pühkimiseks mõeldud renni või vaiba kohta. Võib taastada, kui on võimalik ilma ümbritsevat väärtuslikku põrandat lõhkumata seda teha. Hetkel selle koha peal vaip. Põrandale võiks teha süvapesu, et parandada üldist ilmet.
Trepikoja kahhelplaatidest põrand II – ristküliku mustriga	 	Esimese korruse koridori põrand	Kõik põrandad on heas seisukorras, kuid vajaksid süvapesu. Esimese ja teise korruse põrandatel on seinapool ka väiksemad kahjustused, mis on kinni aetud. Esimese korruse põrandal ka jooned varem seal olnud vaibast.

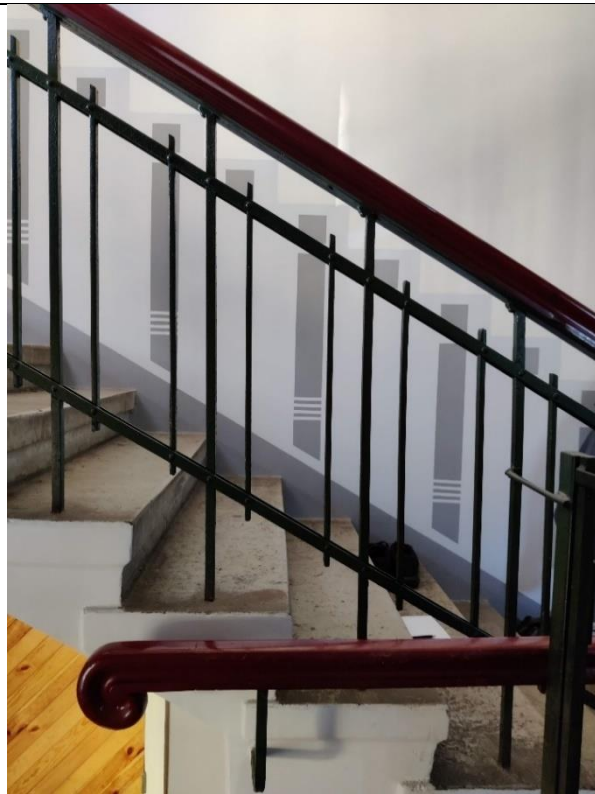
<p>Trepikojas läbivalt</p>	<p>Trepipiirded heas seisukorras, rauast, värvitud tumeroheliseks. Originaalid ei ole keldri-korrusele viivad sepistatud väravad, mis on omaniku poolt lisatud 1997. aasta remondi ajal.⁸¹ Trepi-käsipuud heas seisukorras, puidust, värvitud tume-punaseks. Paarist kohast on värv maha kulunud, aitab</p>

trepikäsi puu
üle värvimine
või koht-
värvimine.
Esimese
korruse
koridori
trepikäsi puu
keerukohas on
suurem auk –
selle
parandamiseks
tuleks teha
sinna hästi
sobituv
puiduplokk,
mis tuleks
pärast ka
värvida
ülejäanud
käsi puuga ühte
värvi. Enne
käsi puu üle
värvimist või
vana värvi
eemaldamist ja
uuesti
värvimist,
tuleks teha
värvisondaaž,
et paremini
eelnevaid
värvi kihistusi
kaardistada.
