**Annika Tuuleveski**

**Tohvri tellisetehase töölistemaja**  
**Tohvri tee 15, Tohvri küla, Viljandi vald**

Arhitektuuri konserveerimise ja restaureerimise täiendkoolituse lõputöö

Tallinn 2022

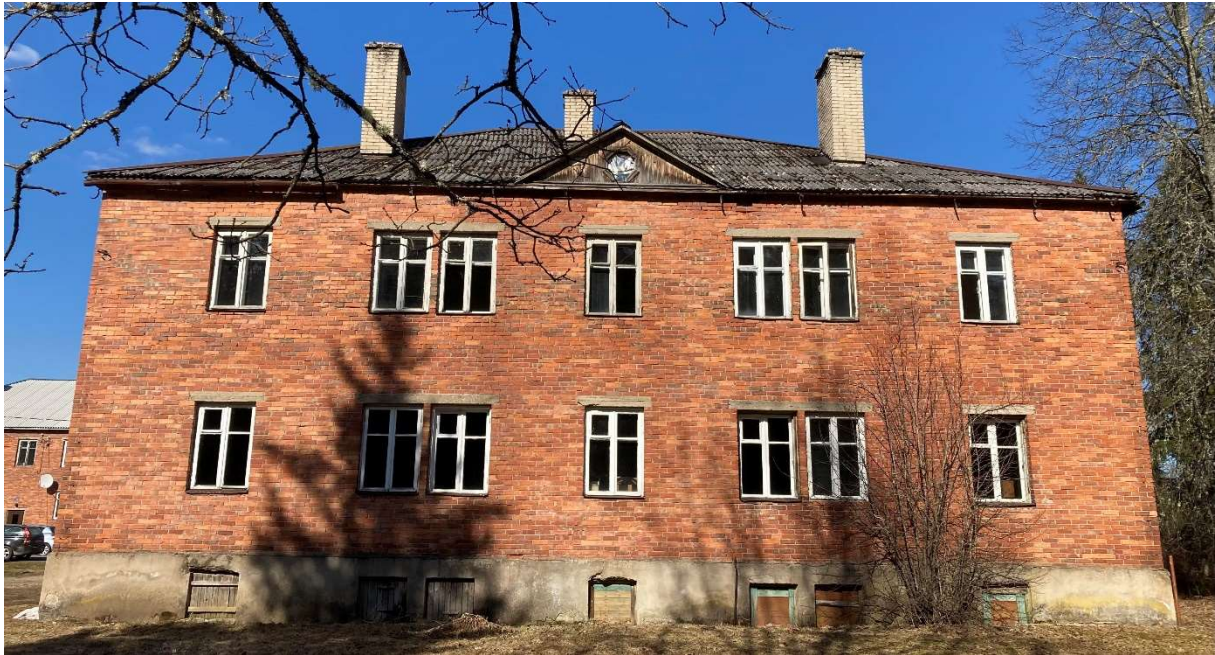
Vaade hoonele hoovi poolt.

Hoone on säilinud algupäraselt. Majas ei ole tehtud suuremaid ümberehitusi ega remonttöid. Et hoone ei ole muinsuskaitse all ja ei ole ka sellist arhitektuurilist väärtust, et siis selle renoveerimine, eriti just hoone säilimise ja soojapidavuse eesmärgil, on tänapäevaste vahenditega on sobilik. Eesmärk on mitte muuta hoone välisilmet ja säilitada interjööris võimalikult palju olemasolevaid detaile, ukсед, aknad, küttekehad. Väärtus on pigem hoones külaosana, kuuemajalise ansamblina kui üksikohoonena.

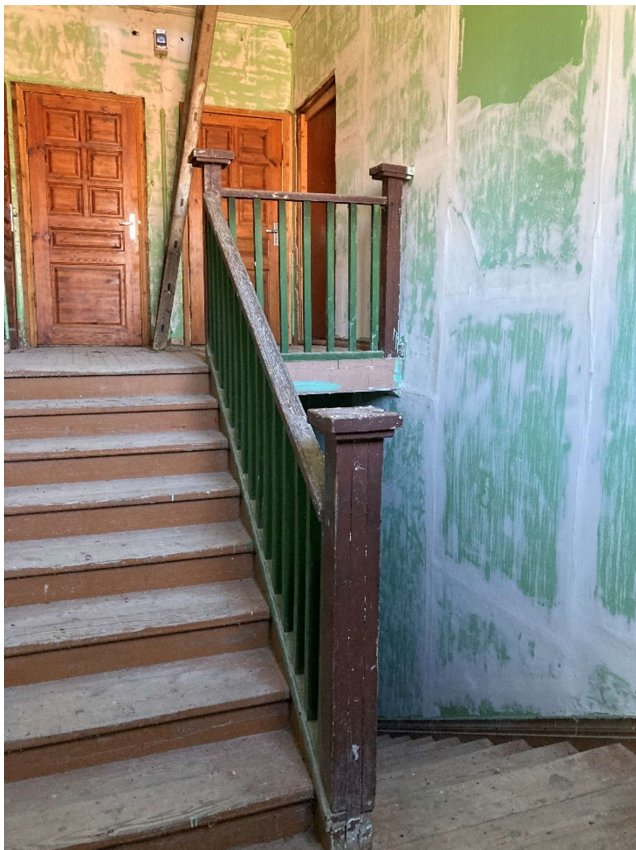
Vaade koridorist teisele korrusele
