**Kuuse talu ja Kuusemaa kinnistu ajalooline ülevaade,  
väärtused, seisukord ja säilitamise nõuanded**

Kuuse talu, Vahakõnnu küla, Rapla vald, Rapla maakond (65403:001:0162),  
Kuusemaa kinnistu (65403:001:0700)

Arhitektuuri konserveerimise ja restaureerimise täiendkoolituse lõputöö

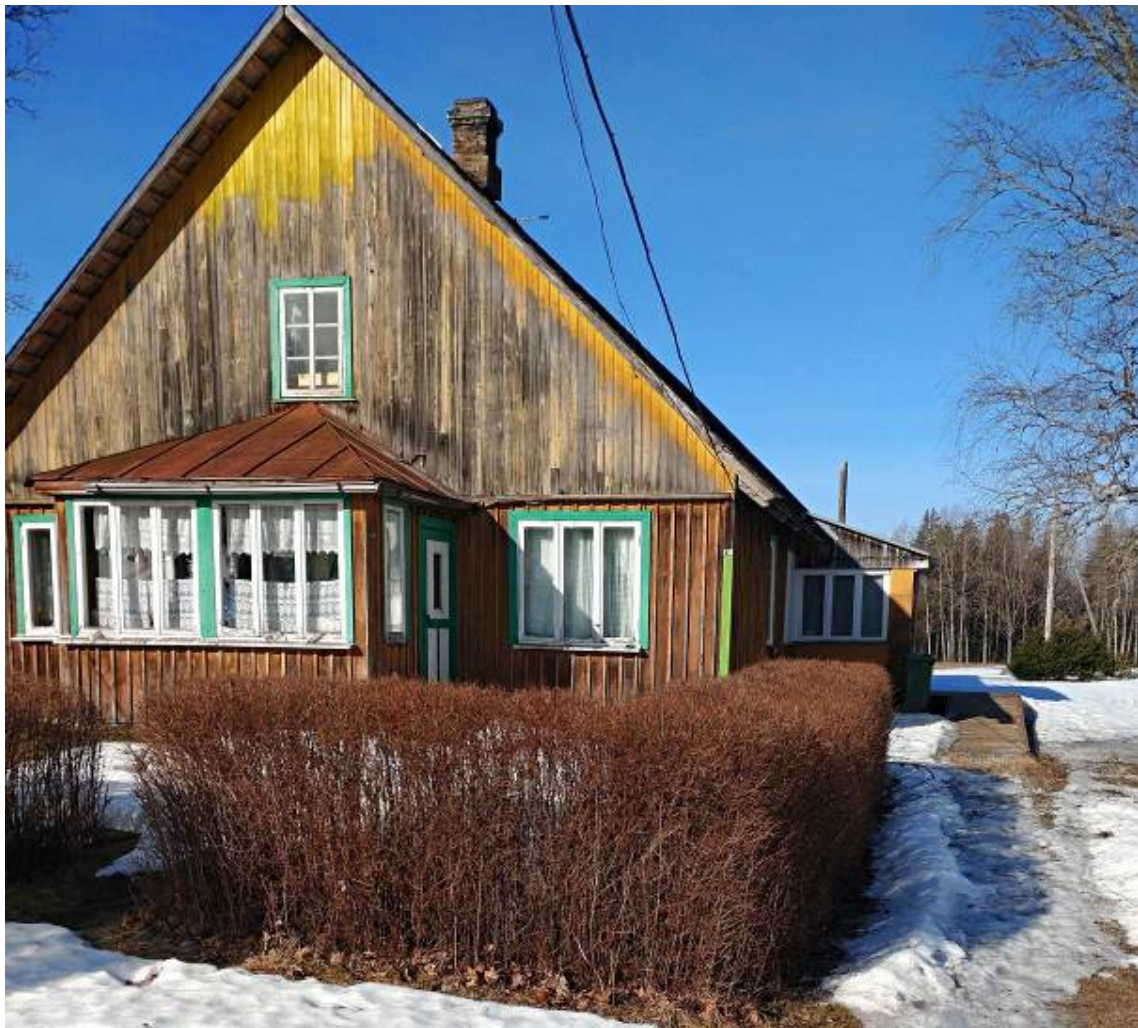
21. Hekk ääristab varasema hoone vundamendi poolt tekitatud astangut. 27.03.2022. Foto T. Väikmeri

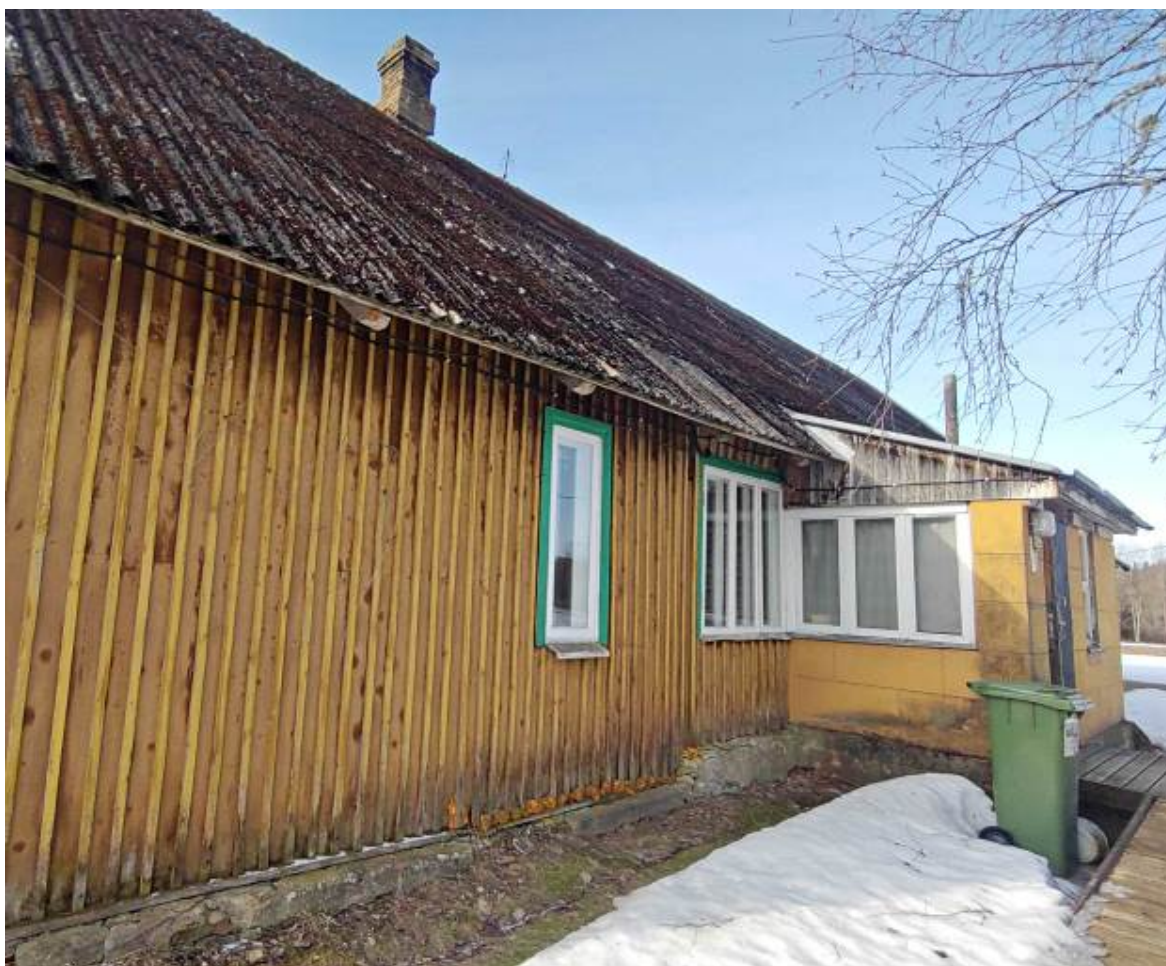
25. 1990. aastatel ehitatud eeskoda ja kaldtee. 27.03.2022. Foto: T. Väikmeri.

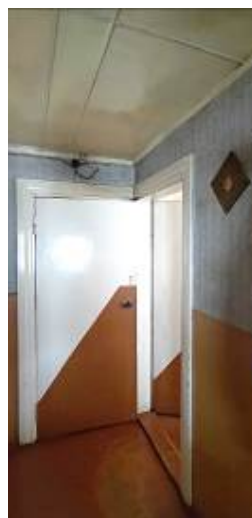
Ülejäänud hoone põrandad on arvatavasti vundamendile ja suurematele kividele või liivapadjale toetuvatele põrandataladele kinnituvad laudpõrandad, mis parema soojuse ja õhupidavuse tagamiseks on kaetud lisaks vineerplaatidest kattega (ill. 31). Põranda all puudub lisasoojustus. Viimistluskihina on kolme suurema toa põrandatele lisatud laminaatparketi kiht (ill. 35, 36), varasemad kihid on jäetud selle alla. Köök-pesuruumis on viimistluskihiks keraamiline plaat, väikse toa ja vahekoridori põrandatel on värvitud vineerpõrand ning verandal on värvitud puitlaudis (ill. 32). Vajumisi põrandatel märgata pole, seega ei ole põrandataladel ka ilmselt olulisi kahjustusi.

31. Vahekoridori originaal uksed, vineerpõrand, -lagi ja seinapaneelid. 27.03.2022. Foto: T. Väikmeri.

Kuna põrandatel vajumisi märgata ei ole ning suveperioodidel hoonet kasutavad omanikud ei ole ka hetkel huvitatud põranda soojustamisega tegelemisest, siis on põrandate soojustamine jäetud kaugemasse tulevikku. Soovi korral võib olemasolevatele vineerpõrandatele paigaldada ujupõrandana uue viimistluskihi, mis kahandaks veidi läbi põranda õhkuvat külma (näiteks korkmaterjalist parkett, mis on suhteliselt väikse paksusega ja tundub jala all soojem).

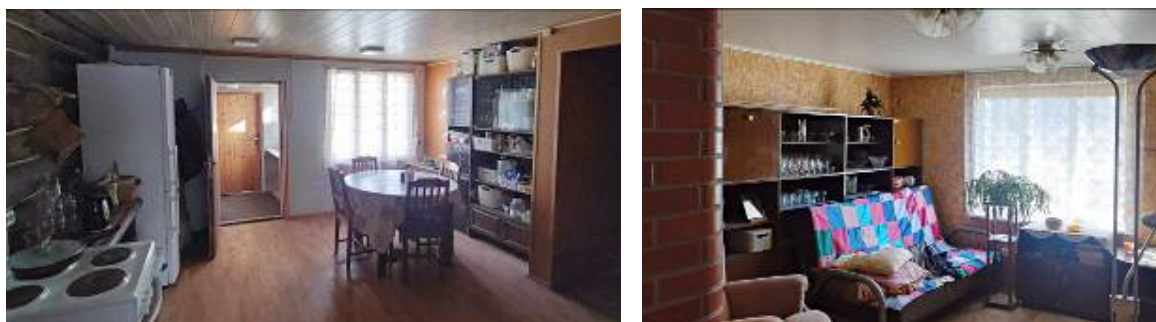
Rehealuse ja köögi vaheline palksein on välja puhastatud ning palgivahelised praod on linatakuga tihendatud (ill. 35). Ülejäänud köögis olevad palkseinad on kaetud plaatmaterjaliga ning värvitud. Köögi kõrval asuvas elutoas on palkseinad kaetud OSB-plaadiga (ill. 36).

35. Köögis on väljapuhastatud palksein, uus laminaatparkett ja laepaneelid. 27.03.2022. Foto: T. Väikmeri.

36. Elutoas on palkseinad kaetud OSB-plaadidega, laes ja põrandal on uus kate. 27.03.2022. Foto: T. Väikmeri.

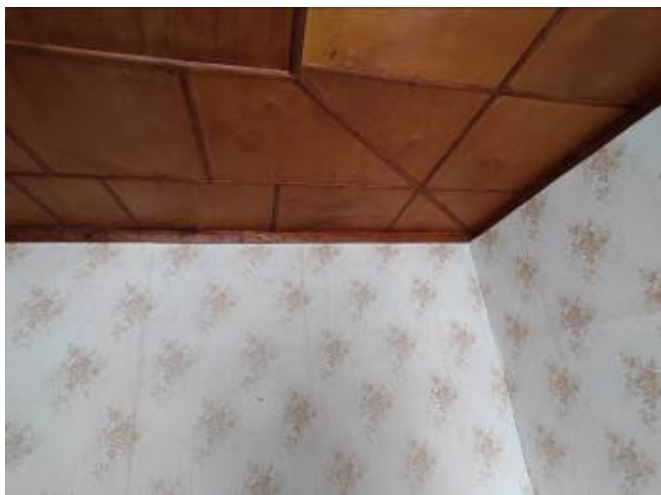
II ehitusetapi tubade (ill. 37) ja vahekoridori (ill. 38) seintel olevate tapeetide täpne vanus on teadmata, kuid kindlasti on pealmised kihid minimaalselt mitu aastakümnet vanad. Nad on rahuldavas seisus ja võiksid säilida *in situ* kuni suurema planeeritava renoveerimiseni. Seinte renoveerimisel on soovitatav tapeetide suuremad, paanilaiused fragmendid seintelt eemaldada, tapeedikihid üksteisest eraldada spaatli abil, vajadusel neid eelnevalt niisutatud ajalehtede vahel hoides. Erinevad leidunud kihid kuivatada ja säilitada kataloogiseeritult.

37. Väikese toa tapeet ja vineerlagi. 27.03.2022. Foto: T. Väikmeri.

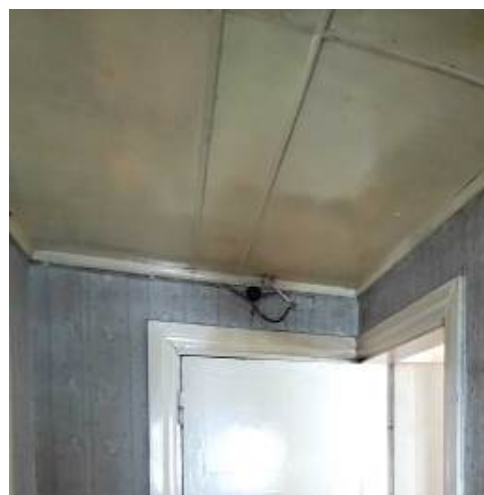
38. Vahekoridori tapeet ja vineerlagi. 27.03.2022. Foto: T. Väikmeri.

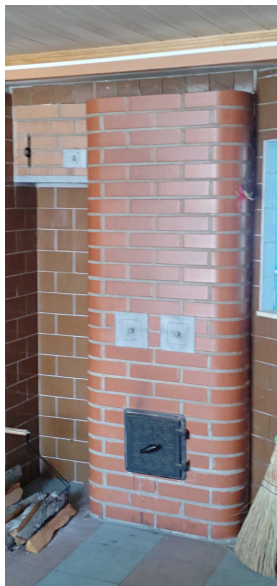
Ehitusaegsetest kolmest küttekoldest on originaalina säilinud kaks. Hiljuti asendati elutoa ja köögi vahel olnud plekkahi välja šamott-tellistest ahju (ill.44) vastu. Säilinud on tagumise toa ja köök-pesuruumi vaheline raudahi (ill. 45), mis vajab mõningate voodrikivide sisse kukkumise tõttu remonti ning soojamüüriga pliit (ill. 46) pesuruumi ja köögi vahel. Maja korsten on rahuldavas seisukorras.

44. Onu Toomse poolt ehitatud uus šamott-tellistest ahi köögis. 27.03.2022. Foto: T. Väikmeri.

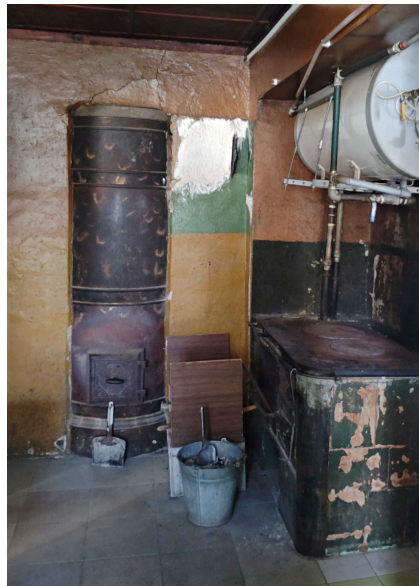
45. Originaalraudahi ning soojamüüri pliit köök-pesuruumis. 27.03.2022. Foto: T. Väikmeri.

Säilitada olemasolevad küttekolded. Teostada vajalikud remonttööd tagumise toa raudahjuga.

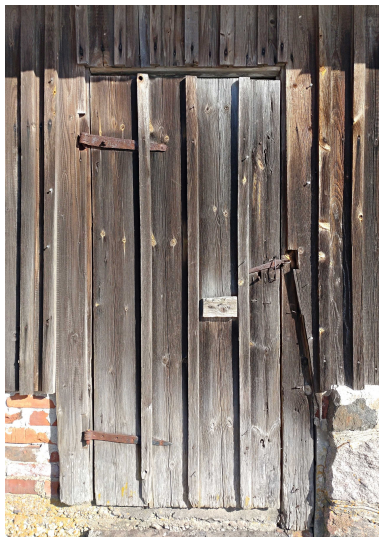
48. Abihoone sealauda uks koos metallmanustega. 27.03.2022. Foto: T. Väikmeri.

Teostada hallitusetõrje hallitusega kahjustunud pindadel. Sulgeda säilinud aidaosa läänesein, et takistada niiskuskahjustuste lisandumist. Säilitada heas korras maakivimüüritis (ill. 49) ning tenderpostidega avatäited. Avatäidete manused (ill. 48) puhastada roostest ja katta roostetõrje vahendiga. Osade kaupa vahetada välja või proteesida kahjustunud palgid, talad jm. tugikonstruktsioonid. Alumise palgirea ja sokliosa vahele paigaldada hüdroisolatsioonikiht. Puhastada kuivenduskraave. Säilitada väikese toa seinte värvilahendus ja abihoone küttekolded.

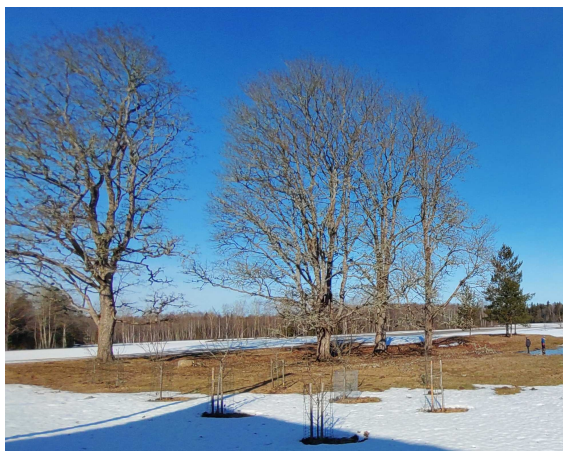
Kinnistul on säilinud viis mõisaaegset piirikivi ning kiviaedu põldude ning metsateede servades (ill. 10, 11) . Abihoonest läänes, juurdepääsutee ääres asuvas metsatukas asub peahoone ülesehitusajast lubjapõletusauk, mida kasutati taluperemehe poolt hoone ehitusel vajamineva lubja saamiseks (ill. 50). Väärtuslikud on ka õuealal asuvad vanad vahtrad (ill. 51), metsõunapuu (ill. 12), tamm, mis sai kahjustada nii peahoone põlengust kui ka hilisemast välgutabamusest ning veidi noorem, minu vanaisa poolt maja ette istutatud kask.

50. Hoone ehitusajast pärinev lubjapõletusauk teeäärses metsatukas. 27.03.2022. Foto: T. Väikmeri.
