EESTI KUNSTIAKADEEMIA  
Kunstikultuuri teaduskond  
Muinsuskaitse ja restaureerimise osakond

## **Keskaegsete tellisehitiste restaureerimine Eestis**

BAKALAUREUSETÖÖ

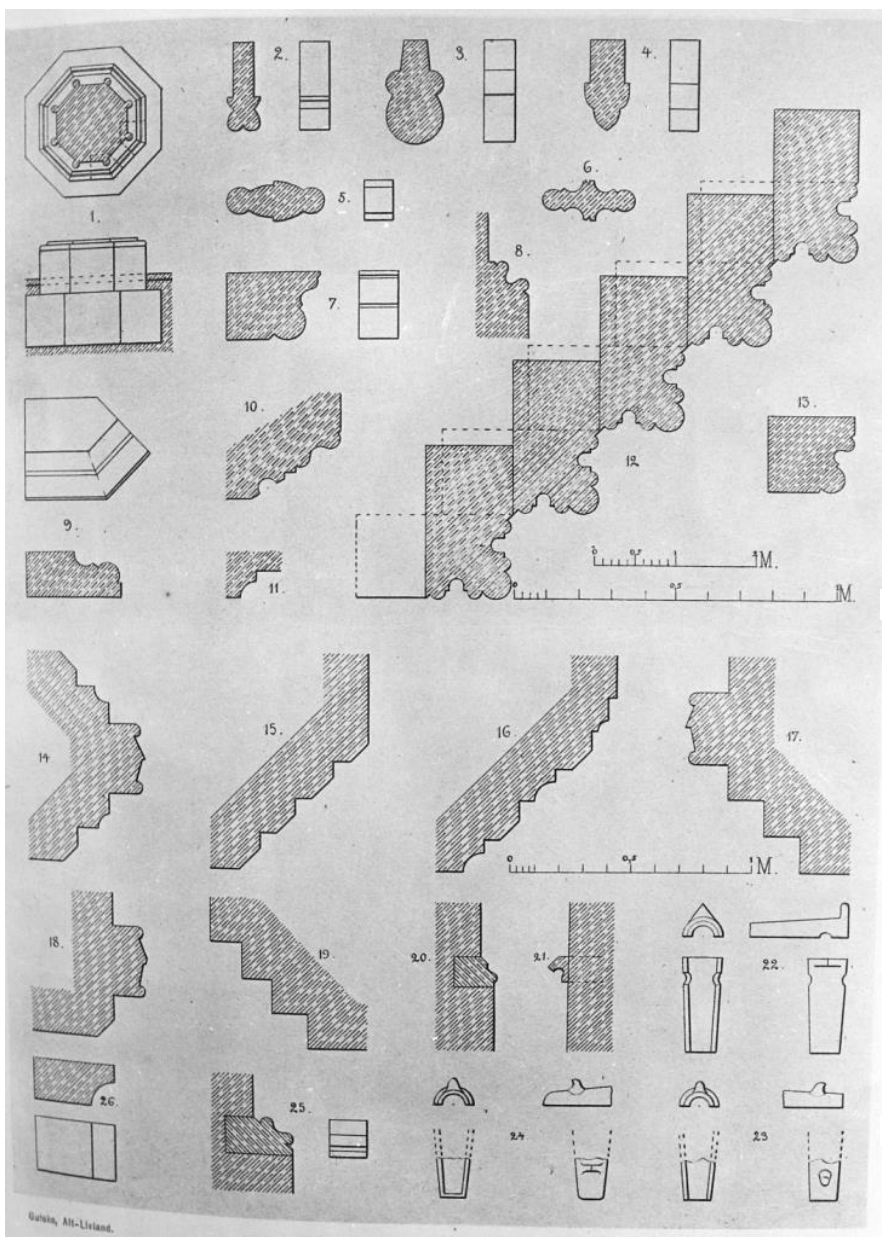
5. Toomkiriku vormitellised. R. Gulekese järgi.

telliste näiteid (vt ill 5 ja 7). Erilisena tuleb välja tuua ka Otepäält leitud servistatud tellise, millele tema faasitud nurga annab haamriga tagumine<sup>9</sup> (vt ill 6).

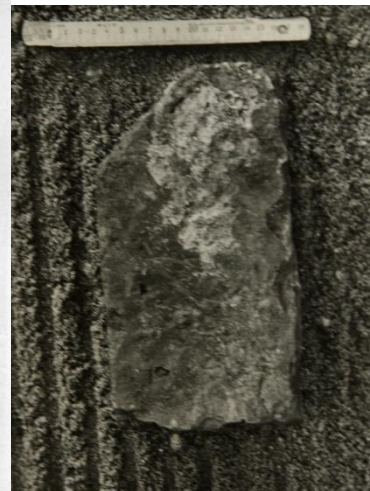
6. Servistatud tellis Otepäält.

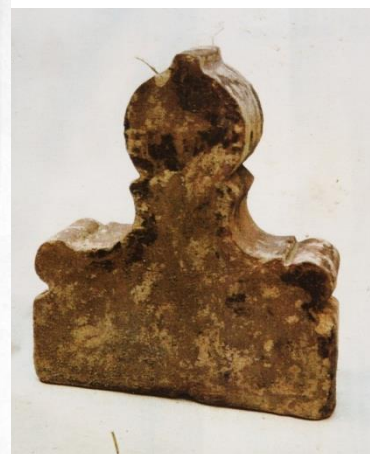
7. Tartu toomkiriku vormitellis.

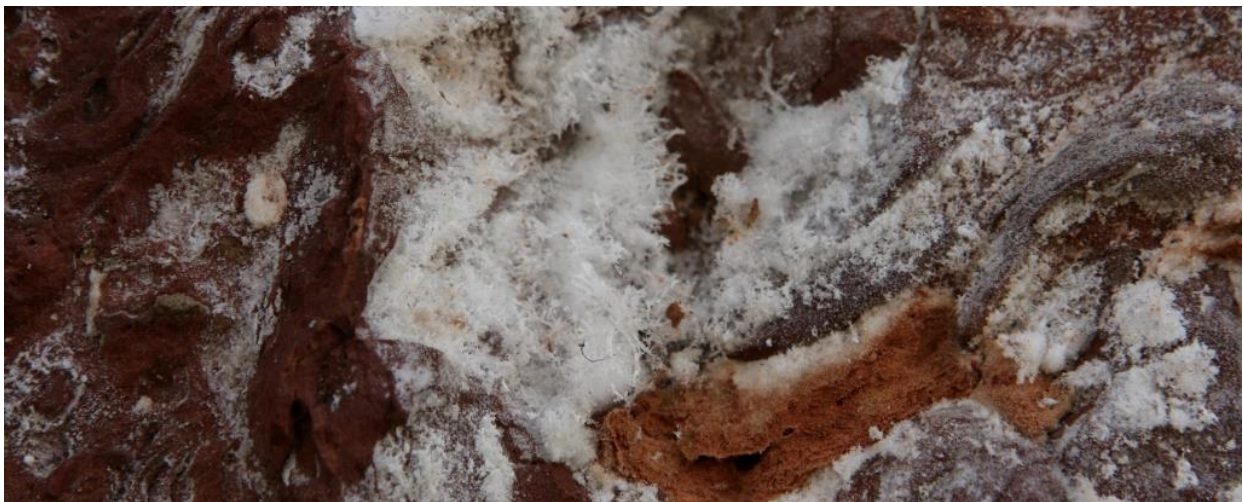
**9. Soolade kristalliseerumine tellise pinnal Tartu toomkirikus.**

Soolade kristalliseerumine muudab pooride struktuuri. Väikeste pooride arv tõuseb pidevalt, mis tõstab veeimavust ning ka veeauru imendumist. Soolad ei kristalliseeru ainult tellisstruktuuri pooridesse, vaid ka pinnale, tekitades valge, välimuselt hallitust meenutava karvase kihi. Pinnale kristalliseerumine ei ole tellistele eriti ohtlik, kuna ei too kaasa nii suuri pingeid.<sup>41</sup>

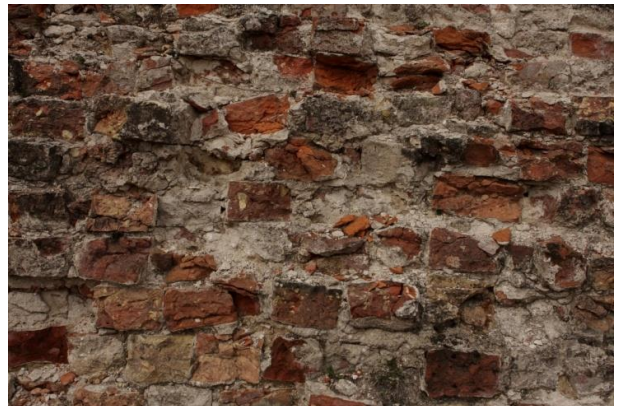
10. Liiga tugeva mördiga vuugitud tellised Otepääl.

Mördi füüsilised näitajad sõltuvad: elastsusest, soojuspaisumisest, mördi tugevusest, poorsusest ning veeimavusest.<sup>46</sup> Kõvade tsementmörtide kasutamine ajalooliste hoonete vuugiparandustes tekitab kahjustusi. Jäik tsementmört ei mängi kaasa tellise soojuspaisumisega, tulemuseks on kildudena lagunevad tellised, samas kui vuugid jäävad püsima.<sup>47</sup>

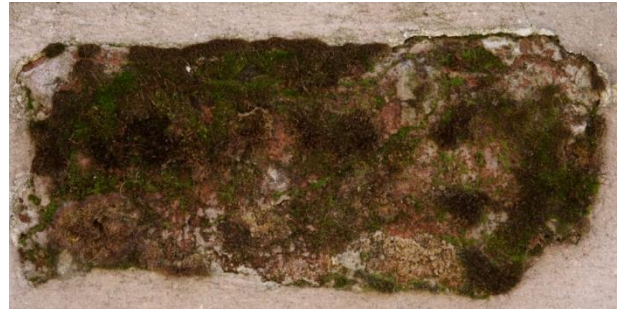
11. Tartu Jaani kiriku sammaldunud tellis.

Tellisstruktuuridel moodustavad kolooniaid vähesed elusorganismid. Kahjustused on enamasti pindmised ning väljenduvad tavaliselt värvimuutusena, mis võib kesta pikalt pärast organismide surma, kuid ei valmista struktuurile ohtu. Elusorganismide endi mõju on väike, pigem aitavad nad kaasa teiste kahjustuste (näiteks külmakahjustuste) süvenemisele.

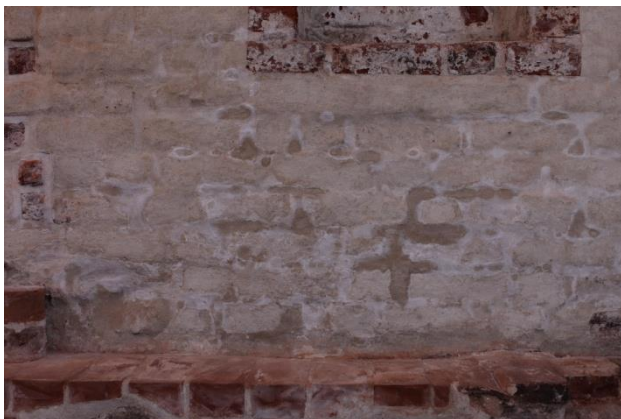
12. Ohverkrohv. Tartu Jaani kirik, põhjakõrgsein 2012.

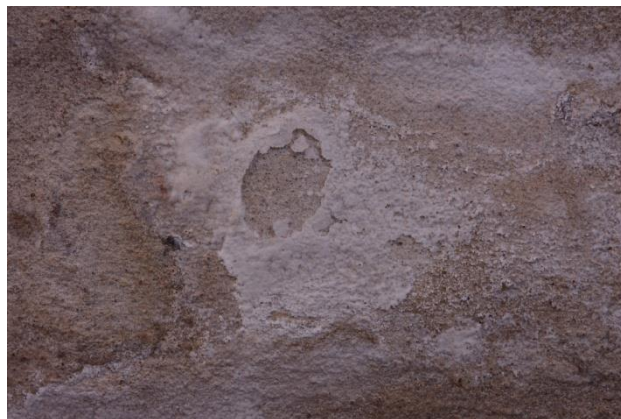
13. Sool ohverkrohvil. Tartu Jaani kirik 2012.

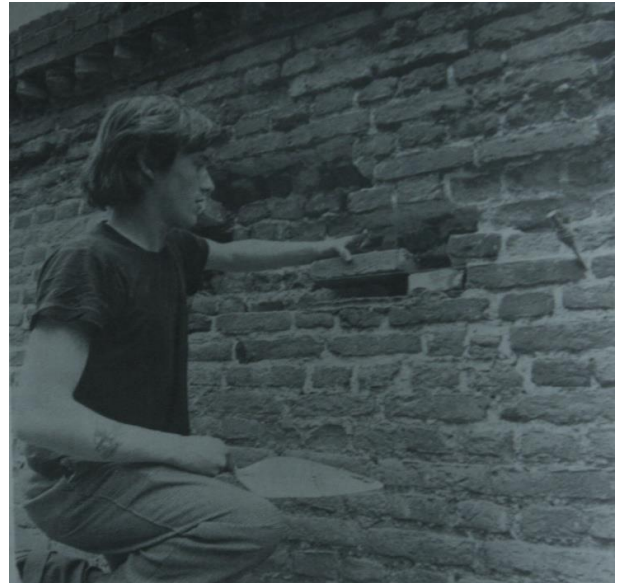
14. Telliste asendamine.

Asendamist vajav tellis lõigatakse müüritisest välja. Puhastatakse nii müüritisse jääv auk kui ka tellis. Kõva mördi eemaldamiseks kasutatakse 10% vesinikkloriidhappe lahust. Enne happega töötlemist tellis niisutatakse ning hiljem pestakse puhta veega. Tellis asetatakse mördiga ettevalmistatud sügavikku ning seejärel vuugitakse. Asendustelliste puhul on soovitatav jätta nad loomuliku vananemise hooleks. Vahel kasutatakse ühtlase pildi saamiseks tahmapesu. Tahma ja vee segu jäetakse tellistele üheks ööks ning pärast pestakse maha, või kantakse peale lahjendatud värvilahust.

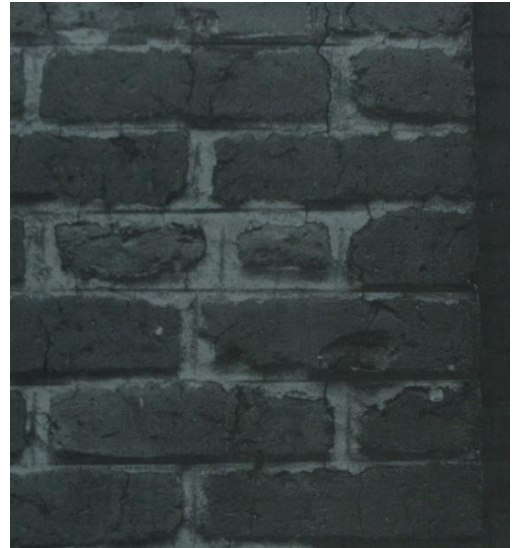
15. Näide tellismüüri parandamisest mördiga.

Tegu on hoone esteetilist ilmet kahjustava parandusviisiga, mida kasutatakse majanduslikel kaalutlustel. Antud juhul täidetakse lagunenuid kohad mördiga. Tihti tõmmatakse laiadesse mördialadesse triibud, et markeerida tellislao algset olekut. Sellisteks parandusteks on parim kasutada tugeva värviga sõmerat liiva. Enne mördiparandusi õõnsused puhastatakse. Iga tellise ümbrust tuleks eraldi töödelda ning iga õõnsus enne mördiga täitmist niisutada.

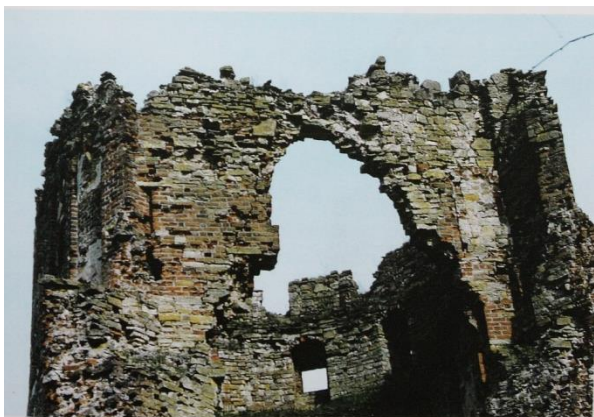
**27. Vastseliina linnuse kirdetorni varisemisohtlik müüritise osa. 2002. aastal.**

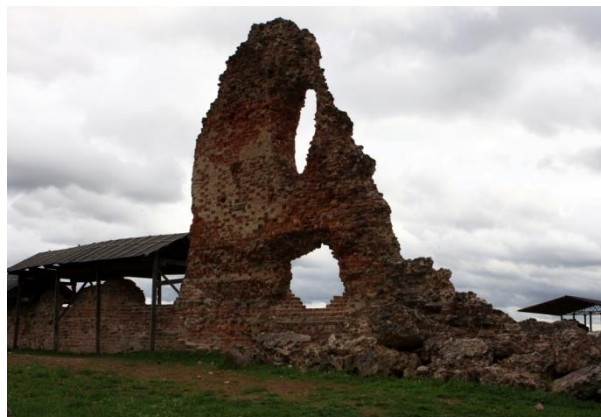
**28. Pealt ümaraks kulunud müüritis Viljandi ordulinnuses. 2012. aastal.**

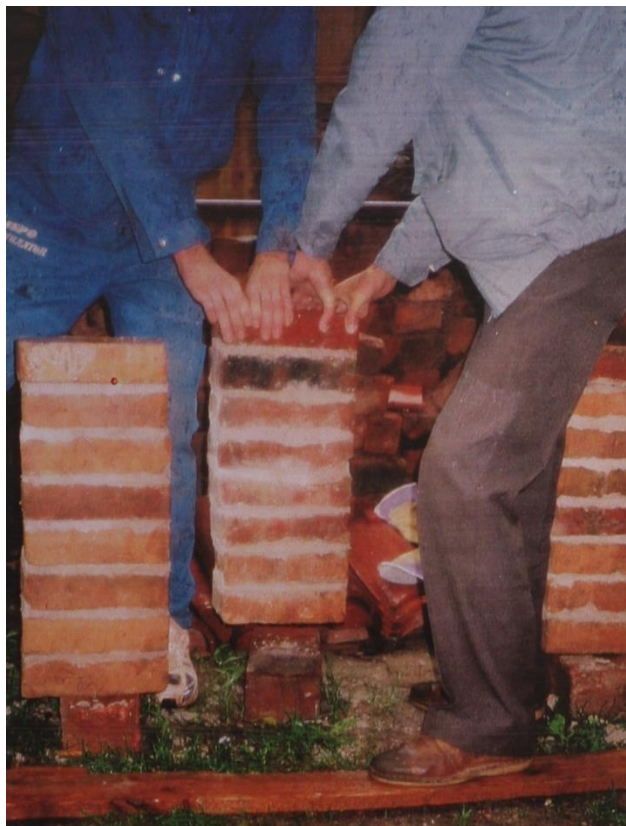
**29. Mördi nake katsetamine Tartu toomkiriku juures 2001. aastal.**

diameeter kuni 4 millimeetrit. Pärast TTÜ-s tehtud katseid otsustati Kurepalu karjäärast saadava liiva kasuks ja kasutati Lümandu lubjapastat. Kasutatava lubimördi tugevuse määramiseks võeti proovikuubikud, mis katsetati Tartu Betoonitehases. Osalt on jäänud ajalooliste ehitusmeistrite nippide juurde. Et välja selgitada, kas nake telliste vahel on piisav, kasutati Venemaal 1914. aastal välja antud müüri ladumise õpikust pärinevat meetodit. Selleks laoti üksteise peale järjestikku kividest tulp 8 kiviga ja lasti 3 päeva seista. Nake loeti piisavaks, kui pealmisest kihist kinni võtta sai tõsta tervet müüri ladu.<sup>100</sup>

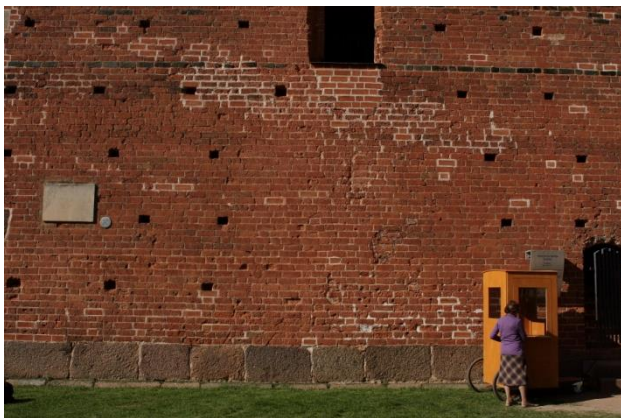
**30. Heleda mördiga vuugitud asendustellised Tartu toomkirikus.**

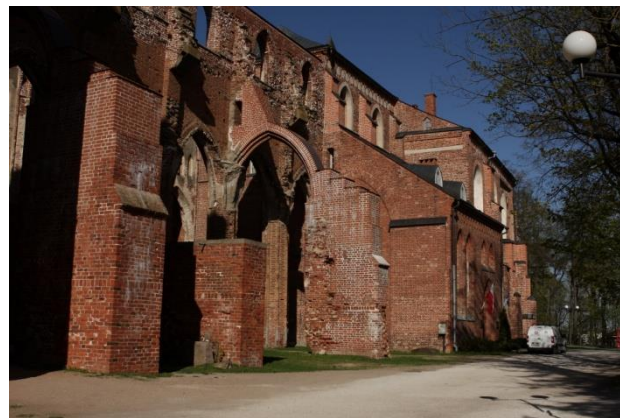
**31. Originaali imiteeriv tugikaar Tartu toomkirikus.**

kopeerivat lahendust,<sup>105</sup> tundub, et sellest ei loobunud mitte nii väga restaureerimisfilosoofiast lähtuvalt, vaid kuna töömehed ei olnud võimelised müürimustrit imiteerima. Uute konstruktsioonide puhul taunisid M. Kesküla ja K. Altoa ka 2005. aastal vana imiteerimist nii telliste suuruses kui ka müürikirjas. Selliseks halvaks näiteks pidasid Tartu toomkiriku pikihoone põhjaseina, kus toestamiseks laotud uus müüritis.<sup>106</sup>

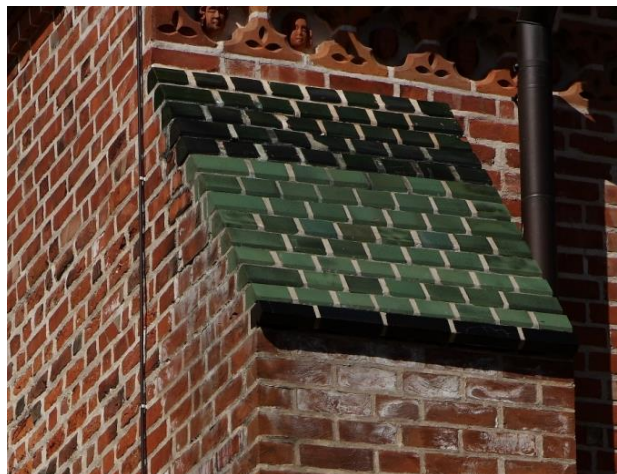
**32. Glasuurtelliste asendamine Tartu Jaani kirikus.**

Üksikute telliste vahetamisel üritatakse enamasti algsetele tellistele võimalikult sarnase mõõduga aluskive leida. Vastasel juhul kulub kas liiga palju mörti või tuleb hakata telliseid parajaks raiuma. Juba 1899–1904. aastani Tartu Jaani kirikus tehtud fassaaditööde ajal muretseti asendustellised eritellimusel. Profiiltellised valmitati Ilmatsalus ja suureformaadilised vormikivid H. Sturmli savitööstuses Tartus. Peaportaali vimperg, kontraforsid, akende veelauad ja põhjakülje vahesimss kaeti glasuurkividega. Glasuurkivid telliti esimesel korral Riist, kuid need lagunesid ühe talvega ning tuli taaskord asendada. Uued glasuurkivid telliti Saksamaalt Ullesdorfi tellisetehasest. Üldiselt läheneti minevikuaustusega, kuid samas kaeti sokkel 10-15 cm paksuste graniidist plaatidega ning kaeti glasuurimata S-kujuliste profiilkividega, kuigi algne oli glasuuritid tellistest.<sup>107</sup> Originaalsed glasuurtellised on mõnes üksikus kohas säilinud ning ka eksponeeritud, näiteks mõlemal pool peaportaali kõrval. Hetkel Jaani kiriku juures näha olevad tumedama pinnaga glasuurtellised pärinevad Bocslaffi restaureerimise ajast, uuemad ja heledamad 2002. aastast (vt ill 32), mil need paigaldati põhja- ja lõunakõrgseina valgimiku akende alla

ja väliskarniisi ning põhjaküljel ka kontraforsside katteks. Need valmistati Aseri Wienerbergeri tehases ning glasuuriti Misso tellisetehases.<sup>108</sup> Sokli simsi juures, mis oli valmistatud glasuurkividest jäeti poolterved kivid müüritisse, katkised kivid asendati glasuurimata telliste vastu.<sup>109</sup> Põhjuseks oli uute glasuurkivide liiga sile ning uus pind ning erinevus värvitoonis.<sup>110</sup>

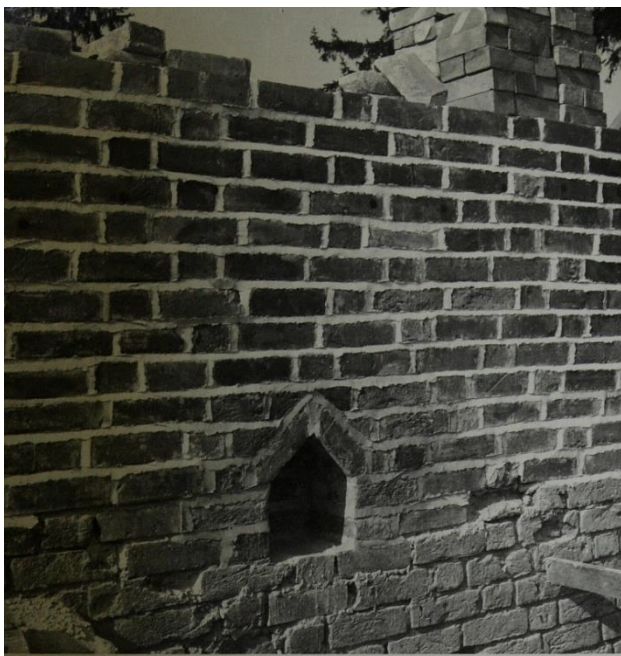
**33. Restaureeritud müüritis 1960. aastal Otepääl linnuses.**

märkinud, et tellised olid alapõletatud, suurte värvierinevustega, pragulised, paindunud ning neis leidis hulgaliselt lubjakivitükke.<sup>115</sup> Nõnda telliti järgnevatel aastatel telliseid peamiselt Cēsisest „Lode“ tehases. Sealt tellitud telliseid kasutati nii Otepääl kui ka Tartu toomkiriku varemete juures. Ka need tellised ei vastanud täielikult nõuetele, pidades katselaboris nõutud 35 külmatsükli asemel vastu 22–32.<sup>116</sup> Olgugi, et Võrus telliste tootmine peagi taastati, ei olnud telliste kvaliteet oluliselt paranenud, ilmastikukindlus oli neil 13–15 nõutava 25 asemel, kivid olid kollakat värvi ning telliste mõõdud suure kõikumisega. „Võru kivi“ suureformaadilisi telliseid kasutati 1970. aastatel ka toomkiriku varemete juures.<sup>117</sup> K. Altoa mäletab, kuidas üle talve riidas seisnutena oli suur osa kive lagunened ning täiesti kasutuskõlbmatud.<sup>118</sup> Telliste halb kvaliteet tulenes soovist kiiremi telliseid valmistada, mis viis temperatuuri kiirema tõstmiseni, lühema põletus- ning jahtumisaajani.<sup>119</sup>

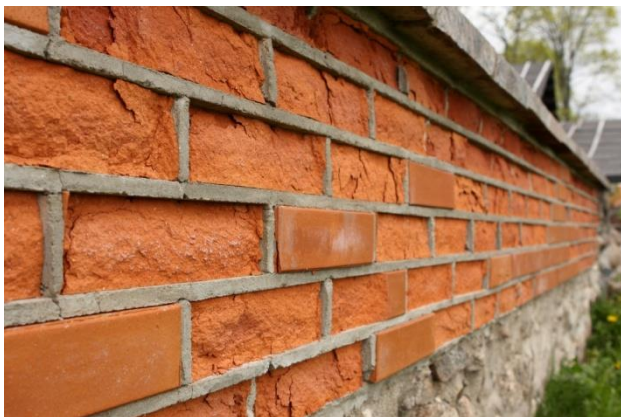
35. 2006. aastal liiga tugeva mördiga laotud müür Viljandi ordulinnuses.

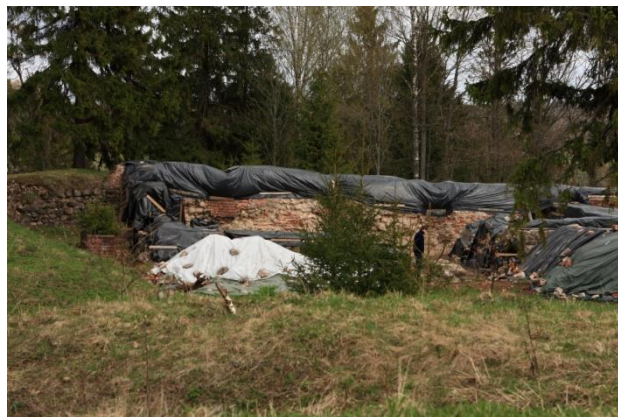
36. 2012. aasta mais kilega kaetud müürid Otepää piiskopilinnuses.

ilma edasiste kindlate plaanideta.<sup>133</sup> Seejärel kaeti müürid sademete ja talve kaitseks musta kilega, mis 2011. aasta mai algul endiselt varemete peal asetses, tekitades vee kondenseerumiseks ja varemete edasisteks kahjustusteks sobiva keskkonna.
