EESTI KUNSTIAKADEEMIA
Kunstikultuuri teaduskond
Muinsuskaitse ja konserveerimise eriala

MANTELKORSTNAD SAARE MAAKONNAS

BAKALAUREUSETÖÖ

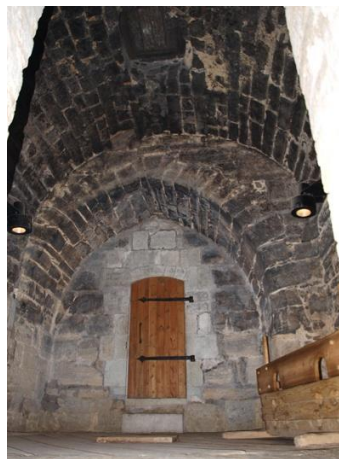
3. Lossihoov 1. Kuressaare piiskopilinnuse roovialune.

Saaremaa esimene ja vanim säilinud mantelkorstna erivorm roovialune on ehitatud 14. sajandil Kuressaare linnusesse¹⁷ (vt ill 3). Roovialuse võlvist kõrgemal koondub see lõõrina korstnaks, mida on näha peakorruselt vahitorni viival lõigul. Mantelkorsten ja hüpokaustahi on olnud ka Maasi ordulinnuse¹⁸ (ehitatud 1345. aastal, juurdeehitus ilmselt 16. sajandi I poolel) hilisemas juurdeehituses.¹⁹ Viimane ei ole seal säilinud, kuid olemasolule viitavad seintes olevad korstna kivikeha hoidnud alustalade pesad.²⁰

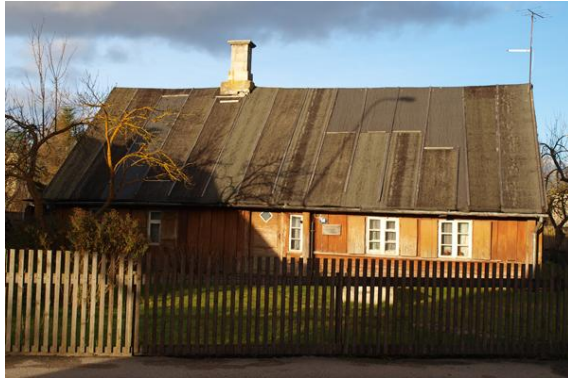
6. Lootsi 14, Kuressaare.

Kuessaares nagu teisteski Eesti linnades kujunes välja arhailiste mõisahoonete eeskujul ühekorruseline linnaelamu, mis oli põhiplaani samuti ristkülikukujuline, kõrge kelpkatuse ja keskse mantelkorstnaga, kuid tunduvat väiksemate mõõtmete ja proportsionaalsema üldmahuga.³⁴ Elamu võtab eeskju sama perioodi mantelkorstnaga kivimajast, mida ehitati kogu 19. sajandi vältel.³⁵ Linnaelamuid, mis olid mõisahoonete mahust väiksemad ja järgisid samu põhimõtteid, ehisid esialgu mõisnikud ise. Nendelt võtsid omakorda eeskju kaupmehed, käsitöölised ja kalurid.³⁶ Kirjeldatud hoonetüüp kuulub Skandinaavia rannikuäärsetel aladel levinud elamutüübi hulka.³⁷ Iseloomulikud näited Kuessaares on Kuessaares Lootsi 14 (vt ill 6), Tolli 3 (vt ill 7), Tallinna 23 (vt ill 8) ja Suur-Põllu 20.

Ajaliselt on roovialune mantelkorstna paralleelvorm.⁷³ Seda esines palju taluarhitektuuris, kuid ei puudunud ka mõisatest, kirikumõisatest, köstrimajadest, kõrtsidest ja käsitöölise elamutest.⁷⁴ Kuressaares on roovialune säilinud näiteks 18. sajandi lõpus ehitatud laevnikumajas Lootsi 14.⁷⁵

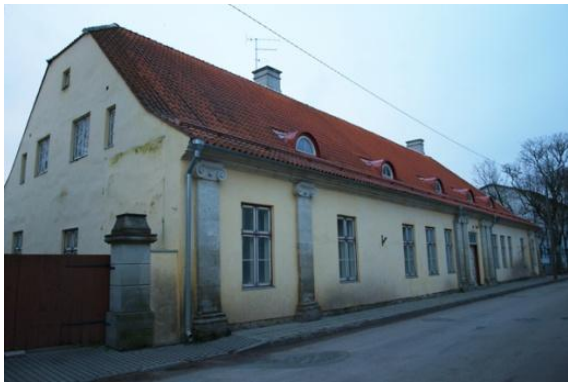
7. Kuressaare, Tolli 3, linnaelamu.

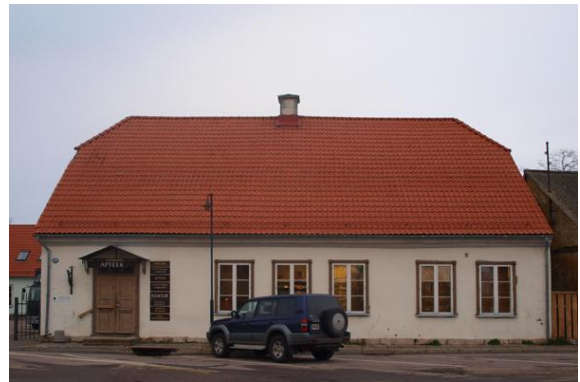
8. Kuressaare linnaelamu tüüp. Tallinna 23.

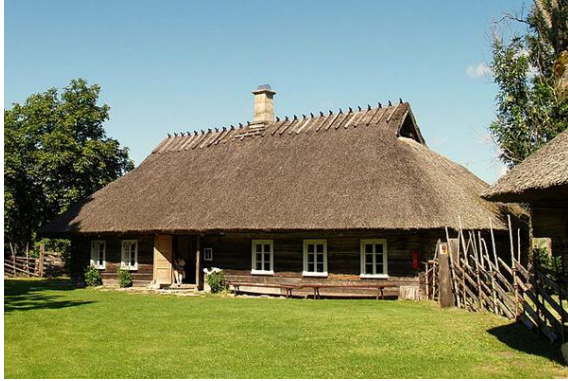
9. Mihkli talu, Viki küla, Kihelkonna, 1834.

Hoopis teistsugused arengud on mantelkorstna, eelkõige roovialuse, paigutumisel taluarhitektuuri. Tuginedes G. Ränga uurimusele³⁸ on hakatud reheahjudele korstnaid ehitama 1870. aastail. Ta märgib, et Lõuna-Kihelkonna rannikukülades olid paljud elurehed 1930. aastatelgi korstnata, kuna seal hakati juba enne korstnate ilmumist kasutama teisi elamutüüpe (vt ill 9,10).

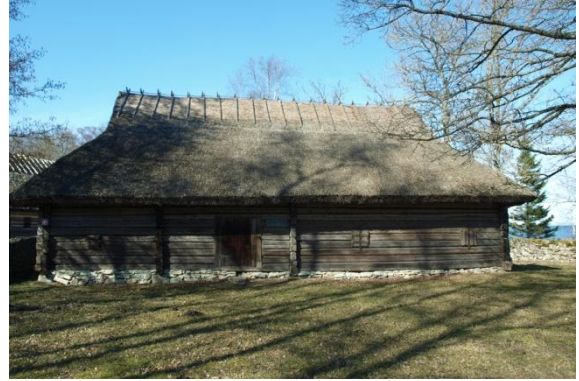
10. Paka talu, Tuiu küla, Mustjala vald, 1780.

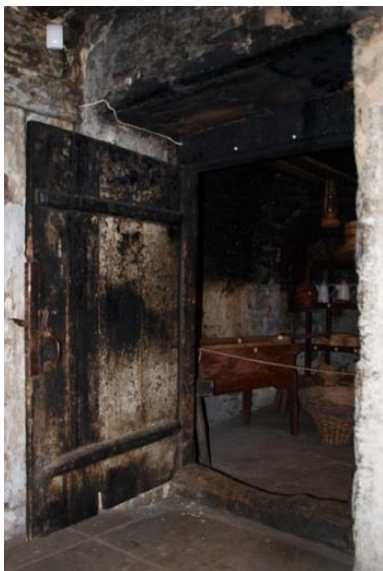
12. Mihkli talu, Kihelkonna.

Et mantelkorstnaga külgnevad ruumid soojeneksid, olid kolderuumi kahes-kolmes seinas ukсед (vt ill 12) (paljudel ka ukseta kaarava (vt ill 13), mille kaudu soojus pääses ruumidesse. Ilmselt sellest on ka tingitud mantelkorstna avade rohkus, mis sõltus rohkem ruumide planeeringust.⁵⁰

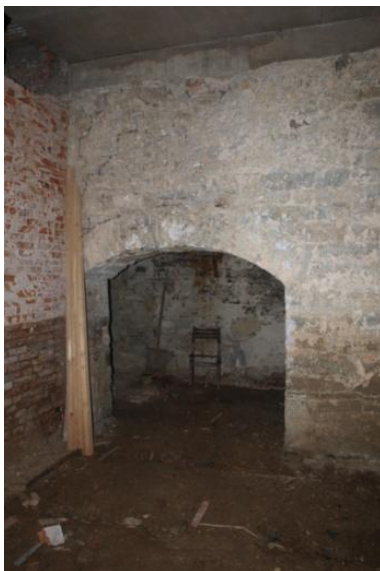
13. Pikk 27, Kuressaare

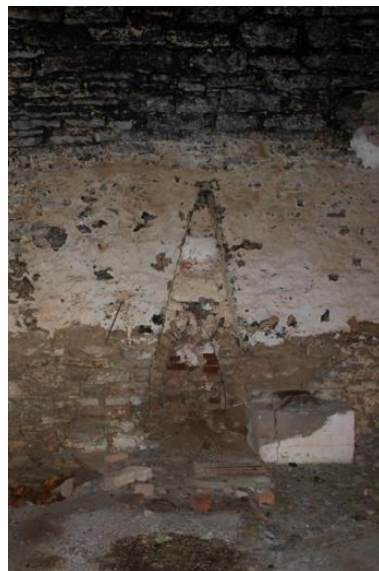
14. Lümända mõisa meierei, orv seinas

Suur roll oli mantelkorstnal või roovialusel ümbritsevate ruumide kütmine. 19. sajandini, enne kahhelahjude kasutuselevõttu, oli ainsaks soojaallikaks⁵¹ mantelkorstnast tulev soojus või korstnast köetavad leivaahjud. Esialgu oli elamuis köetav vaid üks hoonepool. Lisaks ustele ja akendele leidub seintes veel mitmeid õnarusi. Enamikel mantelkorstnatel on ühes seinas gooti võlvi kuju meenutav tõmbi või terava tipuga umbes 20 cm müüri sisse ulatuv koldeorv.⁵²

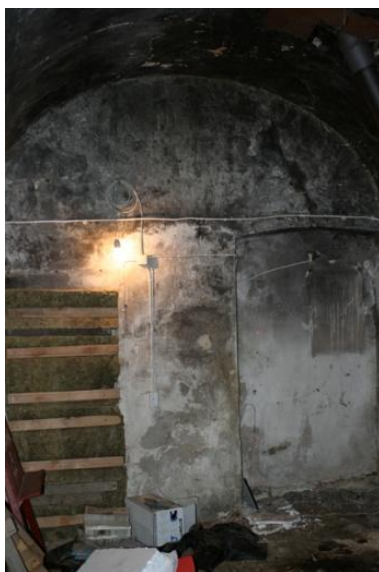
17. Tallinna 25, Kuressaare.

Kuressaare hoonetega tutvudes leiti üks tõenäolise vahevõlviga mantelkorsten aadressilt Tallinna 25 (linnaplaanil esmakordselt 1786. aastal)⁶¹ asuva kohviku nn võlvitud laoruumist.

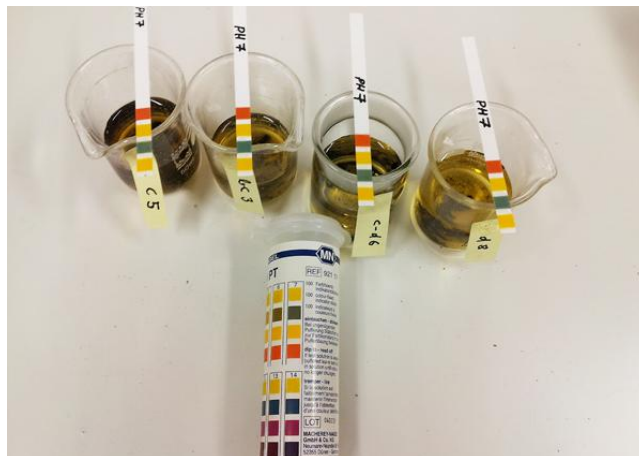
25. PH-taseme mõõtmine.

Kaarma vallas asuvast Kohvi talu mantelkorstnast erinevatelt kõrgustelt võetud nõeproovidest. Tulemuseks saadi pH 7 (vt ill 25) ehk nõekiht on neutraalne.

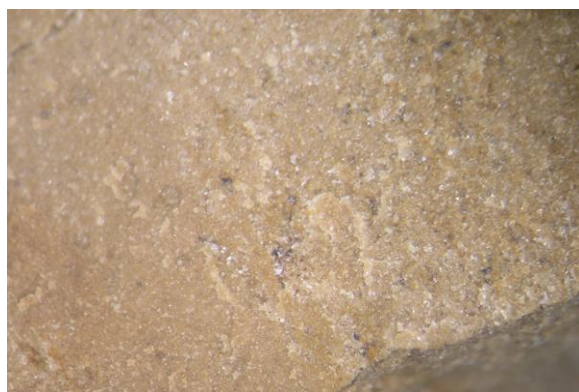
26. Paekivi tüki sees on nähtavad pigitäpid.

Samast korstnast võeti 2 väiksemõõtmelist paekivitükki, mida uuriti valgusmikroskoobi⁸¹ abil. Mikroskoobi abil tehtud fotol oli nähtaval palju musti täppe (vt ill 26), mis viitavad pigile. Pigi oli uuritaval kivitükil nähtav rohkem kui 0,5 cm laiusel ribal. Valgusmikroskoobiga vaadeldi ka nõest võetud proove (vt ill 27), millelt on näha materjali poorsus. Üksikuid nõetükke prepareerides olid need kohati pudedad, sisaldades väikseid kivilaadseid tükke.

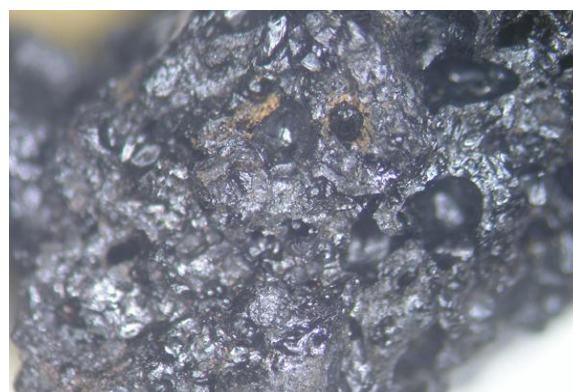
27. Lõige nõekihist.

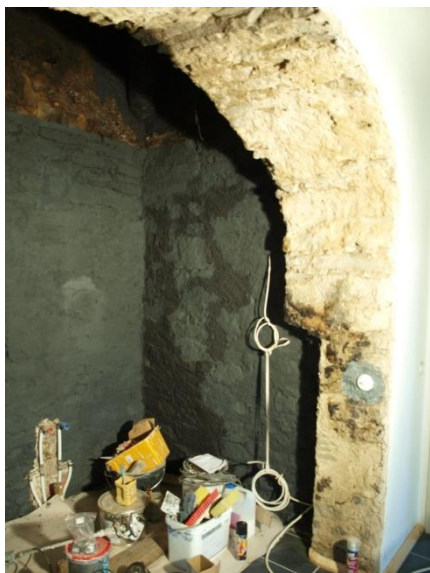
29. Kotlandi mõisa sein.

Saare maakonnas leidub selliseid variante, kus nõgi on eemaldatud ning korstna alaosa on värvitud mustaks (vt il 29). Näidetena olgu toodud Kuressaares Kauba 8 ja Lümandas Kotlandi mõis, mis jätavad mati pinnaga elutu mulje. Ühe variandina võiks kasutada mantelkorstna alumise osa õhukese kihina valgeks lupjamist. Nii säiliks ruumis endiselt arhailine miljöö – näitena Lümända söögimaja. Kindlasti on võimalik korstnat eksponeerida ilma nõekihita (vt ill 30). Sellised variandid leiduvad Kuressaares Tallinna 23, Kaarma Kudjape mõisa kupja elamus ning Pulli köstrimajas Orissaares. Need variandid mõjuvad kaasaegselt, kuid köetava ruumina kasutamisel hakkab toimuma väljapigitumine nagu Pulli köstrimajas.

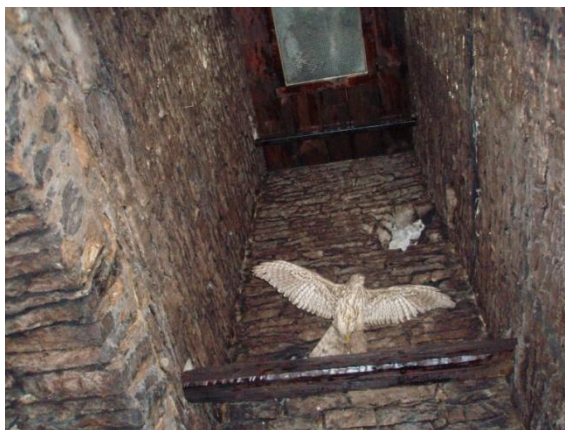
31. Tõlluste mõisa aednikumaja mantelkorsten, ventilatsioon. Pihla vald.

Niiske ruumina on mantelkorsten kasutuses Kotlandi mõisasse rajatavas köögis; Tõlluste mõisa aednikumaja vannitoas ja Kaarma köstrimaja saunas. Selliste ruumide rajamiseks on vajalik korralik ventilatsioon, et vältida kondensvee tekkimist, mis nõega segatult määrib ära põrandapinna. Tõllustes on vannitoa ventilatsioon (vt ill 31) lahendatud

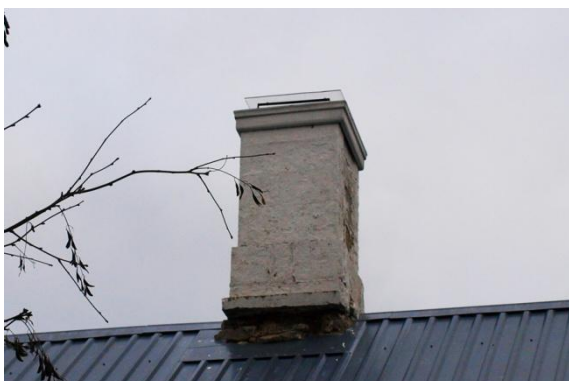
32. Lümända söögimaja, katmine pleksiklaasiga.

Kuna mantelkorstnad on ehitatud eesmärgil tõmmata välja suits, tõmbab see välja ka soojuse. Lõõri sulgemisega takistatakse sademete ja prahi sissepääs, teisalt loomulik ventilatsioon. Enamikel korstnatel on kasutatud lõõri sulgemiseks puitlage või lõõri kividega täis ladumist. Kuressaares Tallinna 23 (vt ill 33) on paigaldanud korstnapitsile hoopis madal plekkmüts. Korstnalõõri sulgemisel kaob valguse ligipääs. Selle säilitamiseks võib kaaluda madala valguskupli (vt ill 34) või klaasiga katmist, mis maapinnalt vaadeldes välja ei paista. Korstna katmisel on head näited Lümända söögimaja (vt ill 32) metallvarrastele toetatud pleksiklaas ning Tallinna 9 dolomiidist kuppel (vt ill 35), mille puhul on tagatud loomulik ventilatsioon.

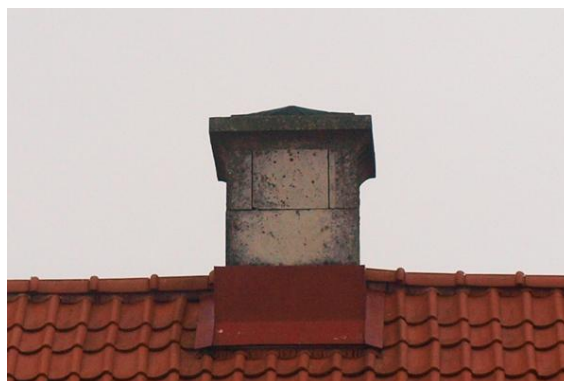
33. Tallinna 23, Kuressaare. Plekist müts.

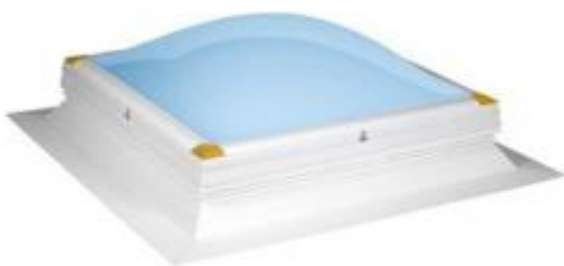
34. Klaaskupli näidis.

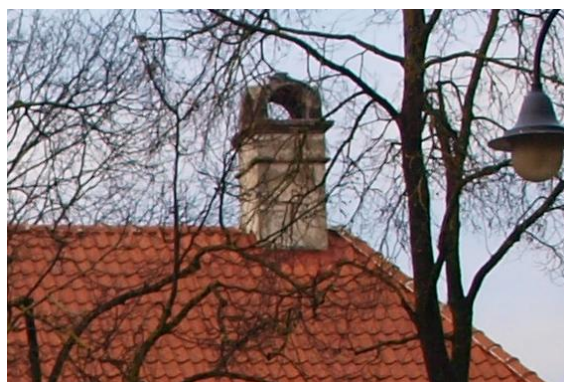
35. Tallinna 9, Kuressaare. Dolomiidist kuppel.

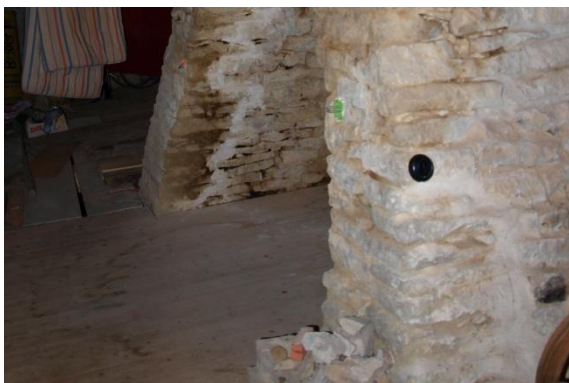
36. Pulli köstrimaja süvistatud elektrijuhtmed. Orissaare vald.

Elektrijuhtmete seinale paigutamisel on kaks moodust – kinnitada seinale või vuugivahesse süvistatult. Jättes nõekihi alles tuleks valida musta värvi elektrijuhtmed ja kinnitid. Nõest puhastatud pinnaga korstna puhul on nutikas paigutada juhtmed vuugivahedesse. Sellist meetodit on kasutatud Pulli köstrimajas (vt ill 36) Orissaare vallas.

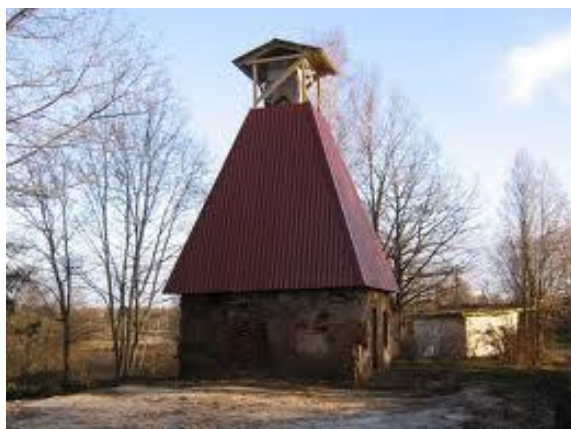
37. Orava mõisa teenijatemaja mantelkorsten, Põlvas.

Autori arvates võib halva näitena tuua Orava mõisa (vt ill 37) teenijatemaja mantelkorstna, mille plekist katend ning korstnapiibul olev puitkonstruktsioonil viilkatus varjutab mantelkorstna olemust ning annab sellele uue arhitektuurse ilme.

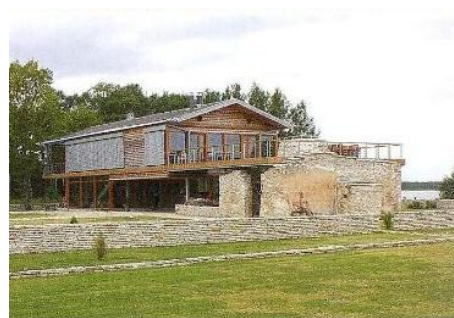
38. Andineeme randrüütlite kordonihoone vare Harjumaal. Mantelkorstnat katab klaasterrass.

Kolmas, innovaatiline näide on Andineeme külas asuv randrüütlite kordonihoone vare (vt ill38), millele peale ehitamine keelati ära⁸⁴. Lubatud oli vaid kõrvale ehitamine, mille tulemusena sai hoone endale klaasist põrandaga terrassi ning mantelkorsten selle all konserveeriva lahenduse.

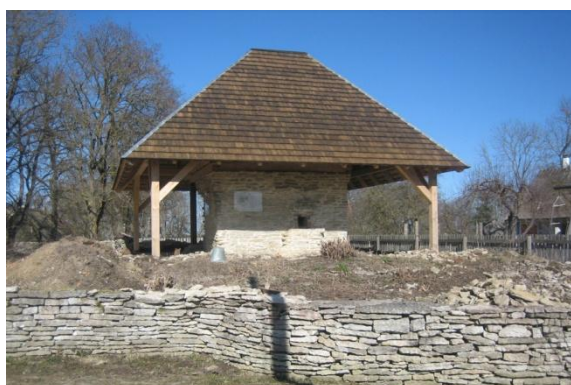
39. Jõelähtme mantelkorsten Harju maakonnas.

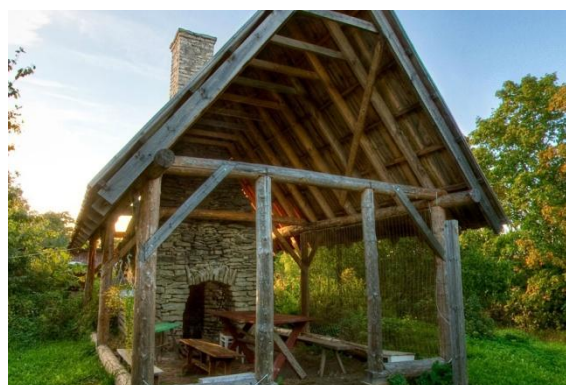
40. Ruila mantelkorsten Harju maakonnas.
