EESTI KUNSTIAKADEEMIA
Kunstikultuuri teaduskond
Muinsuskaitse ja restaureerimise osakond

**AJALOOLISE HOONE TEHNILISE SEISUNDI HINDAMINE JA
RENOVEERIMISE ETTEPANEKUD**

Jaama 10, Tartu linn

2007/2008. õ-a. Arhitektuuri konserveerimise ja restaureerimise täiendkoolituskursuse
lõputöö

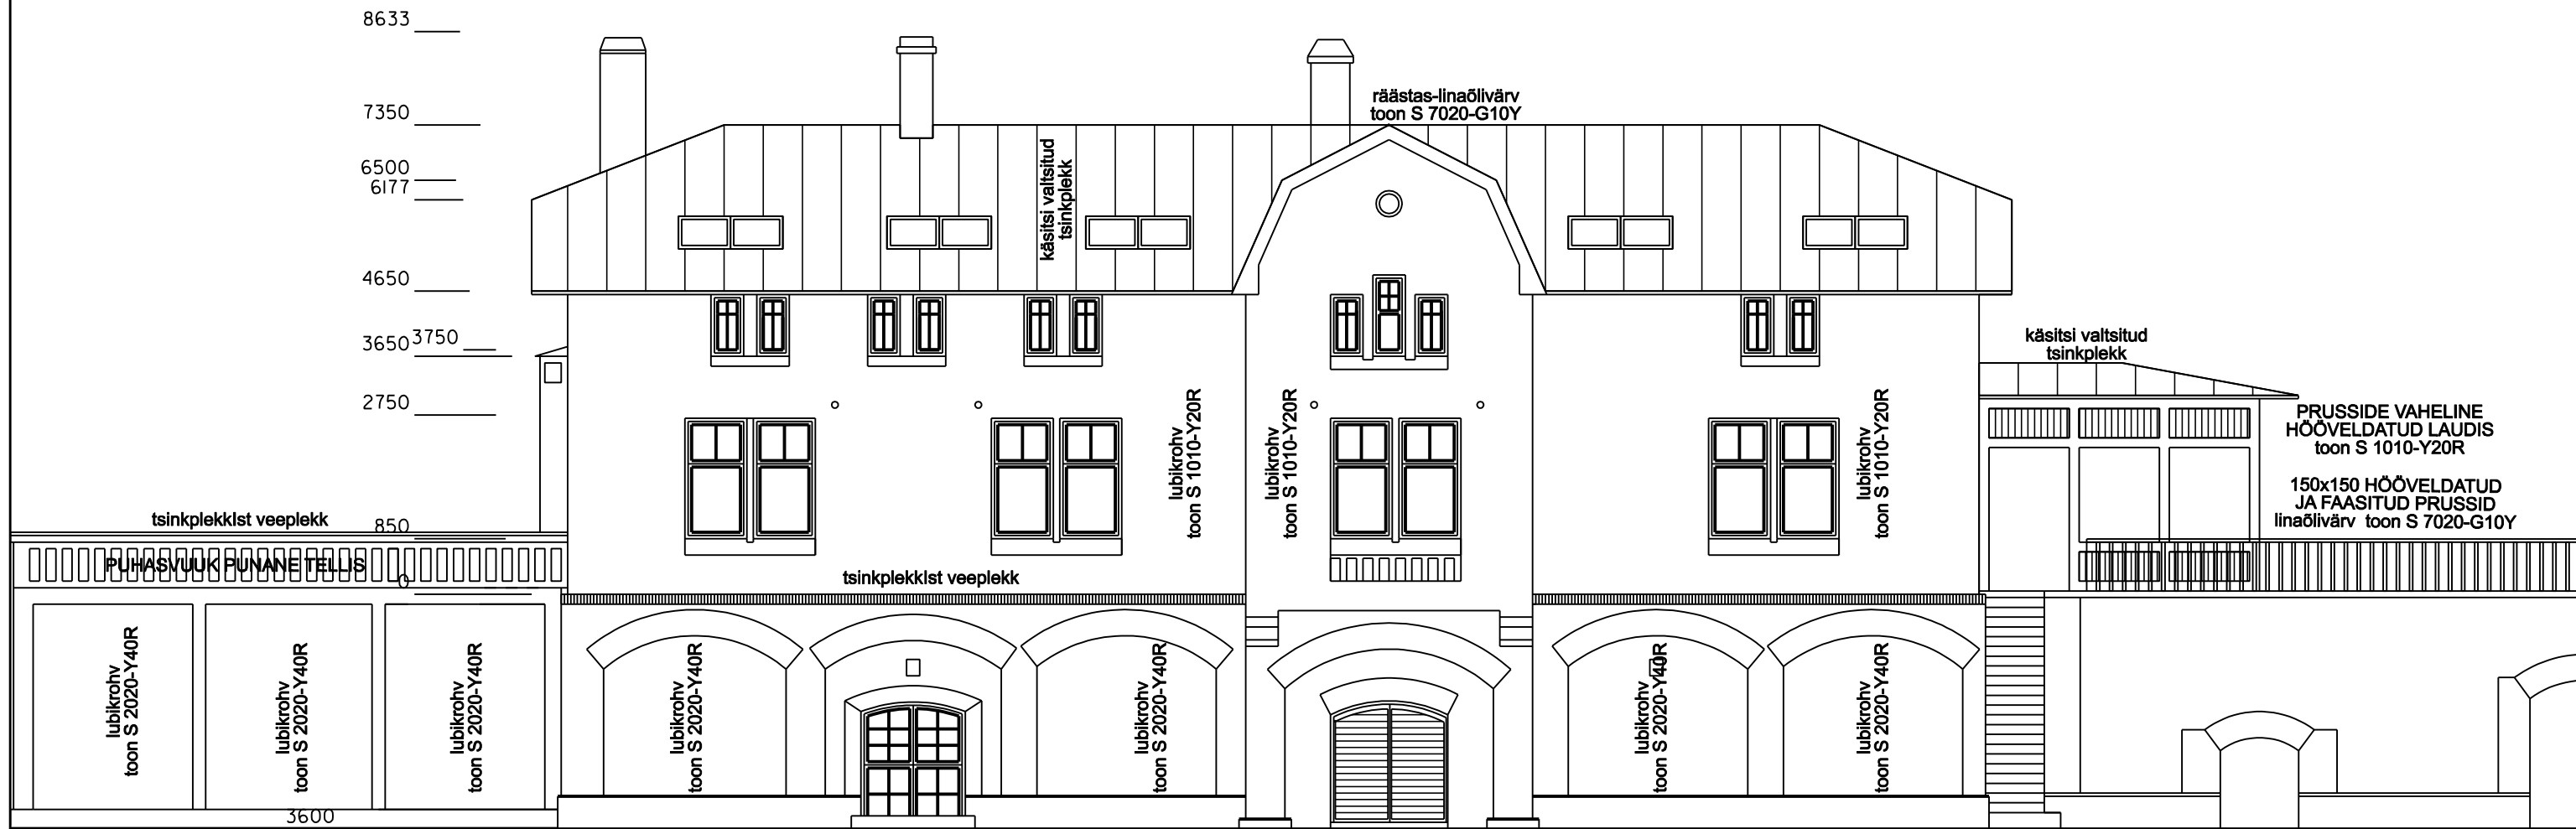
TÖÖ NR.	05-229A	ARHITEKTIBÜROO	
STAAD.	EP	Retter- EP10085374-001 (18.02.2003)	J.Kuperjanovi 16, Tartu, tel. 7384 062
MÕÖT	1: 100		
KUUP.	10.2006	AUTOR:	Uku Põllumaa
TÖÖ NIMETUS			
OLEMASOLEVA KORTERELAMU REKONSTRUEERIMINE			
Tartus, Jaama 10		A R H . P R O J E K T	
TELLJA		OÜ Adamberg	
JONIS	8	V A A D E J A A M A T Ä N A V A L T

10. JOONIS PEA FASSAADI VAADE ARHITEKTIBÜROO SIIM&PÖLLUMAA PÕHIPROJEKT 2007.a
11. JOONIS PUIKSILLUSE LÕIGE TOE KOHAL ARHITEKTIBÜROO SIIM&PÖLLUMAA TÖÖJONISED 2008.a
