**EAÕK Saatsse Peeter-Pauli koguduse uus kirik.  
Koguduse ajalooline ülevaade ja uue kiriku ehitus.  
Muinsuskaitse eritingimused.**

Saatsse külas, Setomaa vallas, Võrumaal  
2020/2021 õppeaasta  
Arhitektuuri konserveerimise ja restaureerimise  
täiendkoolituskursuse lõputöö

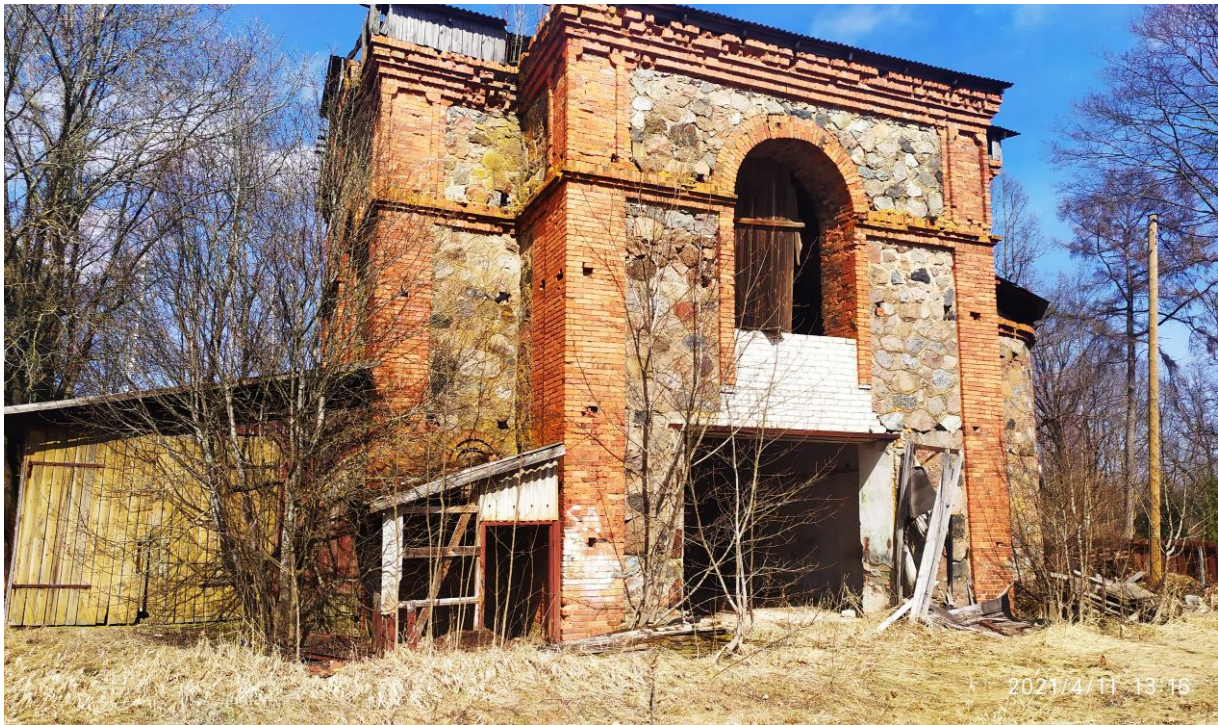
Foto 1

Nagu nähtub A. Vladovski koostatud ehitustööde kirjeldusest (Lisa 19.) on vundament ja sokkel põllukividest ning sideaineks lubimört vahekorras 1 osa tsementi, 3 osa lupja ja 12 osa liiva. Vundamendipealse sokliosa ja välisseinte vahele on projekti järgi niiskuse eraldamiseks pandud rida (kahelt poolt tõrvatud) tõrvapappi. Vundamendi sügavus on 1,2 m ja sokli kõrguseks 0,5 m. Kahjuks pole vundament ja osa soklist täna enam vaadeldavad, sest aastakümnete jooksul hoone ümber ladestunud „kultuurikiht“ varjab selle. Hoone peaukse ja akna kohale tekkinud suur pragu (foto 5) võib viidata sellele, et vundament on vajunud. Peasissepääsu ees olnud betoonist trepp on lammutatud ja täna seisab selle kohal puidust sara, millel valatud põrand (fotod 1, 6).

Välisseinte üldine seisukord on vaatamata aastakümnete pikkusele ilmastikumõjule rahuldav. Seinte maakivi osas on vaid mõned üksikud kivid välja kukkunud ja mitmest kohast on kogu nelitise ulatuses vuugitäide pudenenud (fotod 3 ja 4). Peaukse kohale on ilmselt vundamendi vajumise tõttu tekkinud kogu otsaseina vertikaalselt läbiv pragu (foto 5). Suurimaks kahjuks välisseintes tundub olevat hoone lõunakülje aknaava alla ja külgukse asemele lõhutud auk ehk töökoja tarbeks tekitatud suur ukseava (fotod 1, 2).

Tulevikus, kui hoone juures põhjalikumad konserveerimise ja restaureerimise tööd plaanis, võiks ka ladestunud „kultuurikihti“ koorida tasapinnani (kohati rohkem, kui 50 cm), kus ehitise sokkel oleks näha tema algses kõrguses. A. Vladovski koostatud ehitustööde kirjelduses on sokli kõrguseks märgitud 0,5 m (lisa 19). Seega võiks antud ehitise tinglikuks nullnivooks võtta sokli ja välisseina vahelise joone, mis annaks algselt planeeritud maapinna vertikaalkõrguseks -0.5 m. Nõnda toimides oleks võimalik taastada ka algselt planeeritud betoonist trepid peaukse ja külgukse ees.

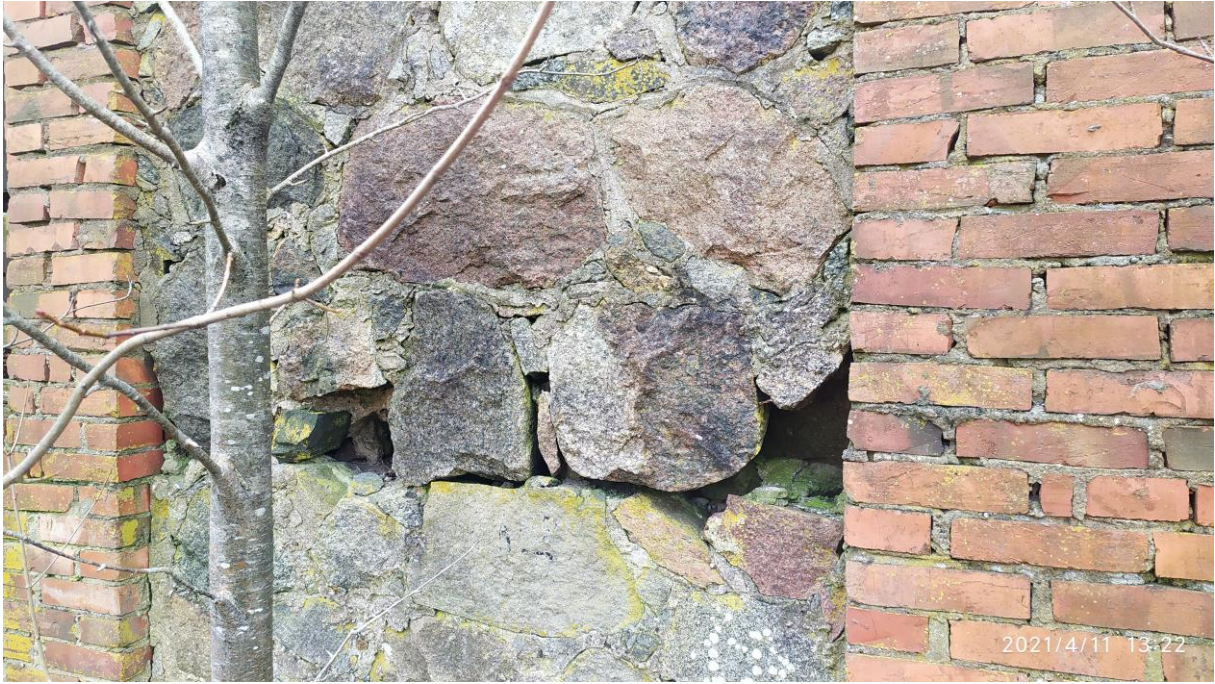
Foto 3

Karniisid seintel ning räästakarniisid on ilmastiku läbi enam kannatada saanud. Kirikuhoone põletatud tellistest nurgad ja karniisid on projekti kohaselt plaanitud katta lubjakrohviga ja seega ilmselt ka mitte eriti kvaliteetsetest tellisest ning seguga laotud (lisa 19). Mitmes kohas seinakarniisidel on kehvema kvaliteediga tellised murenenud ning mõned sootuks müüritisest välja langenud (fotod 2, 8). Kehvas seisus on ka räästakarniisid ja ilmastikust eriti räsitud ülemine karniis esifassaadil (foto 5). Põhjuseks kindlasti lagunenu katus selle kohal. Ukse- ja aknaavade ümbrused (põsed/paled) välisseintes on samuti kannatada saanud ning mõned aknaavad osaliselt kinni laotud kuid üldiselt on nende seisukord rahuldav.

Maakiviseintest välja kukkunud väiksemad kivid saaks hõlpsasti tagasi panna kasutades sideaineks nn valget müürisegu (see sarnaneb värvilt algselt kasutatud lubjamördiga) ja vuugid maakivide ümber täita originaali sarnaselt tsemendiseguga. Peaukse kohale tekkinud suurem pragu tuleks samuti täita valge müüriseguga ja kahjustatud vuugid kindlustada tsemendiseguga. Hoone lõunaküljel olev külguke asemele lõhutud suur töökoja ukseava oleks hõlpsasti kinni laotav ja algne plaanipärane olukord taastatav. Õnneks on olemas ehitise vana plaan ja mõõdud. Hoone põhjaküljel olev aknaava ja karniisid on kenasti säilinud (foto 4). Tõenäoliselt oli ka osaliselt hävinud lõunakülje aken koos ukseavaga samasugune. Kirikuhoone altaripoolses ehk idaseinas (vana kiriku suunas) oleva aknaava asemele tekitatud kunagise sepikoja uks tuleks samuti kinni laduda ja taastada aknaava (foto 9). Põletatud tellistest karniisidel tuleks pudenenud tellised kindlasti välja vahetada ja korralikult kinnitada. Puuduvad tellised karniisides saaks asendada vanade tellistega, mida hoones ja selle ümbruses on rohkesti leida. Sideaineks kasutada valget müürisegu. Akna- ja ukseavade ümbrused peaks samuti korrastama ja lahtised tellised korraliku vuugitäitega kindlustama. Pea kõik suuremad aknaavad on osaliselt kinni laotud ning seetõttu pole päevavalgust siseruumidesse eriti paista. On võimalik olemasolevad aknaraamid uute vastu vahetada ja klaasida, kuid suurema remondi raames peaks kinni laotud aknaavad kindlasti avama ja arhitekti poolt kavandatud aknad korralikult paika seadma. Ajutiseks lahenduseks võiks olla arhitekti poolt kavandatud aknaajooniste põhjal (eskiisjoonistel kenasti olemas) teha plastikust aknakatted. Selline lahendus annaks hoonet väljast vaadates üsna tõese ettekujutuse arhitekt A. Vladovski nägemusest. Kirikuhoone ilmselt ühismajandi ajast pärit peauks on rahuldavas seisus ja selle saaks hõlpsasti kasutuskorda seada (foto 6). Külguks hoone lõunapoolses seinas võiks peale ukse- ja aknaava taastamist olla ajutine ja lihtne. Kahjuks pole ma siiani leidnud ühtegi arhitekt Vladovski joonistatud vaadet ehk eskiisjoonist hoone sellest küljest, aga tõenäoliselt võis külguks algse kava järgi kopeerida peaukse stiili.

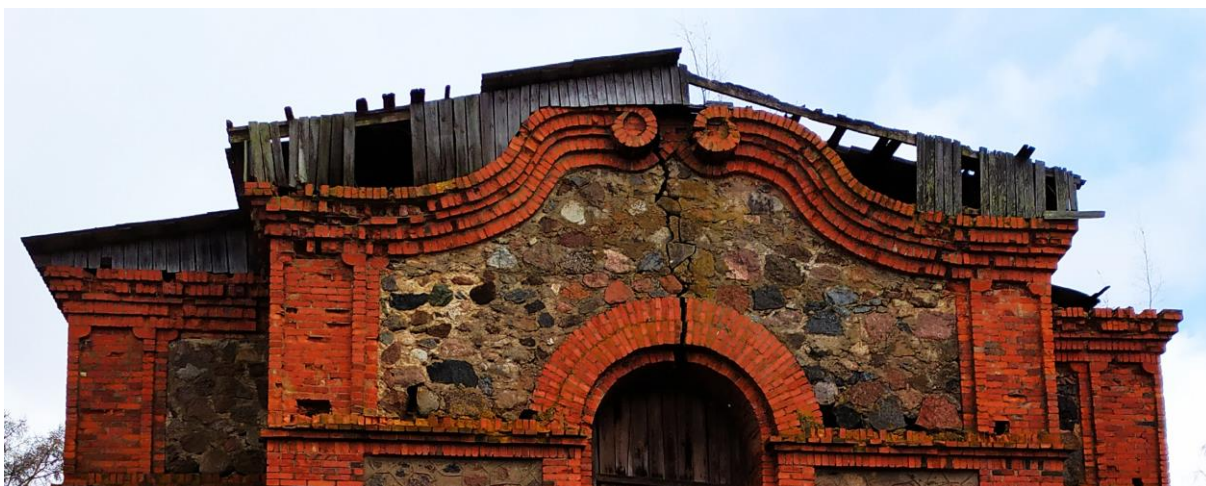
Foto 5

Vaatamata minu võimaluste piires üsna põhjalikele otsingutel pole mul senini õnnestunud leida A. Vladovski koostatud ja võimude poolt lõplikult kinnitatud Saatse Peeter-Pauli kiriku ehituse projekti. Võimalik, et see (vähemalt üks koopia) on segastel aegadel sattunud ja jäänud Venemaale. Vihjeid selleks annavad mõned eskiisjoonised (lisa 30, 32), mida A. Ponomarjov on kasutanud oma raamatus "Архитектор-художник Александр Владовский. Материалы к творческой биографии". Москва, 2018. ning mis tema väitel (olen ise korduvalt vestelnud autoriga) pärinevad ühe Moskva kolleksionääri kogust. Just nimelt eskiisjoonis (lisa 30) kirikuhoone esifassaadist sarnaneb üsna täpselt olemas oleva, säilinud kirikuhoone esifassaadiga (foto 5).

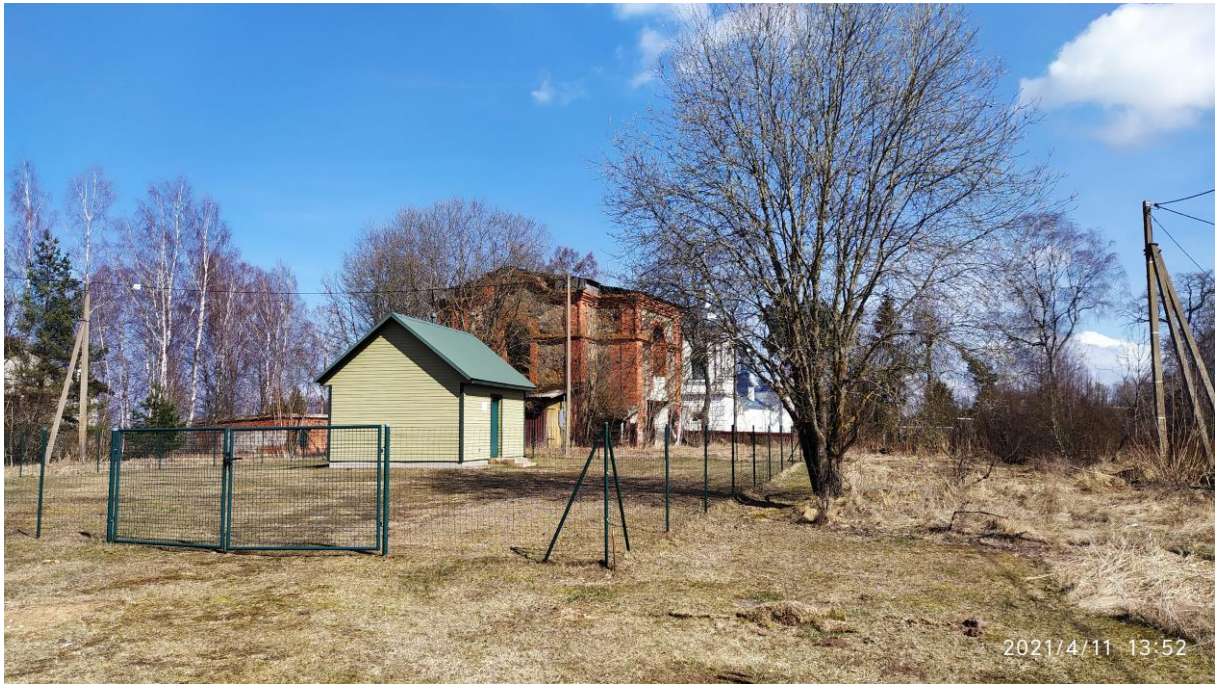
Foto 7

Haljastus hooldamata, ehituse ümber võsa ja mõned suuremad puud. Ühismajandi ajast pärit koksi hunnikud ja aastakümnete jooksul kogunenud praht on hoone ümber ladestunud ning maapinda tublisti tõstnud (foto 1). Hoone esifassaadi poolse külje lähedale (umb. 20 m. peauksest) on hiljuti ehitatud kaasaegne pumbamaja, mis ilmselgelt on kirikule liiga lähedal, takistab juurdepääsu ja varjab oluliselt vaadet (foto 7).

Puhastada kiriku ümbrus suurematest ja väiksematest puudest, et säilinud müürid oleks vabalt vaadeldavad. Korjata kokku aastakümnete jooksul kogunenud olmeprügi, lammutada müüride külge ehitatud lagunenenud puitsarad. Koristada hoone altariruumi poolsest küljest, kus ühismajandi ajal oli sisse seatud sepikoda suured koksihunnikud ja vanaraud.

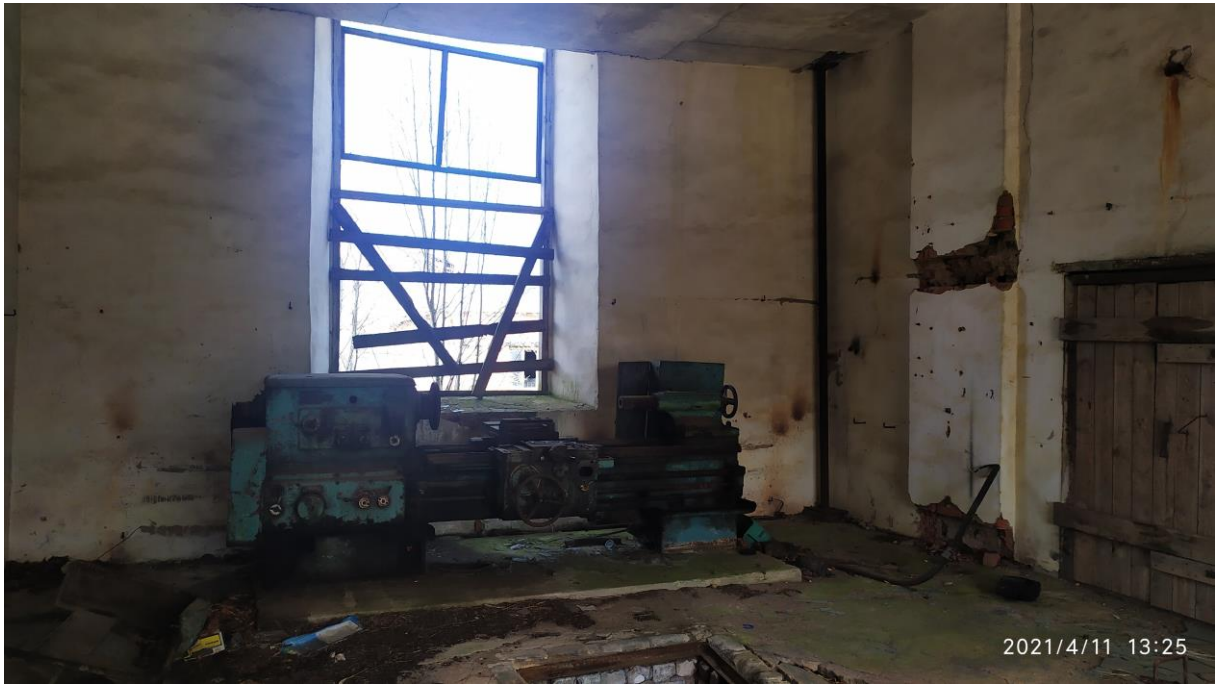
Foto 10

Kirikuhoone siseseinad ja välisseinte siseküljed on hoopis paremas seisus. Enamus neist on ühismajandi ajal ka krohvitud nagu algse projekti järgi plaanis oligi (fotod 10, 11, 12). Kiriku eesruumi ja altariruumi vahele on ajutise lae kõrguseni silikaattelistest vahesein laotud (fotod 11, 12), mis eesruumi poolt saumuti krohvitud (foto 10). Kiriku eesruumi ja vestibüüli vaheline sein on samuti heas korras ja mõlemalt poolt krohvitud. Ukseava on algselt kavandatust pisut madalamaks laotud. Heas säilivuses ja krohvitud on ka trepikoja (sisetrepp rõdule ja kellatorni) ning tagavakambri seinad koos ukseavadega (vt hoone põhiplaani lisa 31). Eesruumi ja vestibüüli vaheline sein on algselt kavandatust (vestibüüli ja trepikoja betoonlae kõrguselt) umbes 1,3 m kõrgemaks laotud ja sellele on toetatud ajutise vahelaed talad (fotod 13, 14). Algselt oli eesruumi lae kõrguseks plaanitud 7,3 m (lisa 39), kuid tänase seisuga on ajutine vahelagi umbes 4 m kõrgusel eesruumi betoonpõrandast. A. Vladovski 1938. a. koostatud kiriku ehituse eelarves ja ehituse kirjelduse punktis nr. 6 on juttu ka betoonist sisetrepist rõdule, rõdust ja rõdu parjäärdest (just nõnda on eelarve tekstis kirjutet), mis ilmselt oleks paiknenud kiriku eesruumi läänepoolses küljes vestibüüli lae kõrgusel avatuna pühakojas eesruumi.

Eesruumi ja vestibüüli vaheline ühismajandi ajast pärit uks ning madalamaks laotud ukseava võiks tulevikus lammutada ja taastada algne, plaanitud võlviga ukseava ning uks. Õnneks on säilinud A. Vladovski eskiisjoonis siseuksest (lisad 32, 31). Kiriku eesruumi ja altariruumi vahelise silikaattellistest seina võiks esialgu säilitada, sest sellele toetub eesruumi ajutine lagi. Kasutusse võiks jääda ka eesruumi ja altariruumi vahel olev puituks. Altariruumi peaks

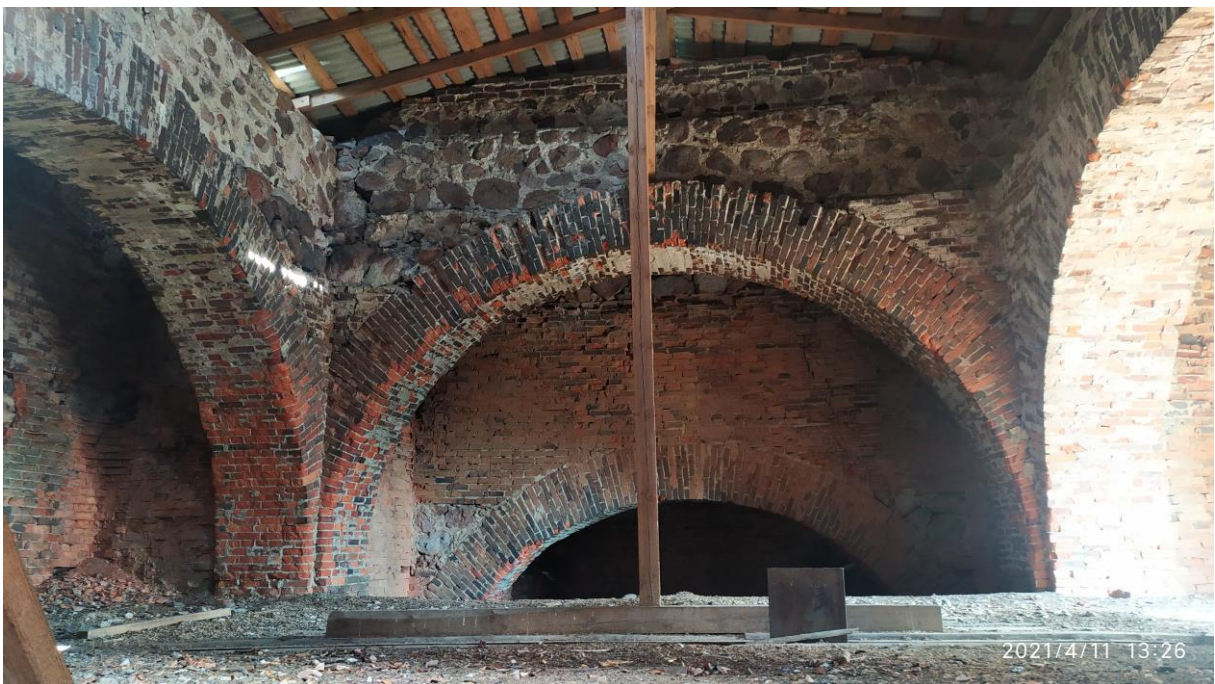
Foto 13

Võlvid kiriku eesruumis, altariruumis (sepikoda) ja aknavõlvid, mis jäävad eesruumi ajutisest laest kõrgemale, on üldiselt heas seisus (fotod 13, 14, 15, 17). Altariruumi välissein sepikoja ajutise lae kohal on katkise katuse tõttu ilmastiku poolt rikutud (foto 17). Ka altariruumi puitlagi pole heas seisus, sest mõned talad on pikka aega veekahjustusi saanud ning sellest tulenevalt üsna pehkinud. Samuti on altariruumi laele eeskätt lindude pesitsuse pärast kogunenud palju tuleohtlikku prügi (kuivanud peened oksaraod, linnusõnnik jms).

kindlasti puhastama ühismajandi aegse sepikoja roostest tublisti kahjustatud sisseseadest ning sinna kogunenud rämpsust. Altariruumi põrand vajaks korrastamist ning võimaluse korral isegi uut betoonpõrandat. Ruumi ajutine puitlagi on sedavõrd kehvas seisus, et selle peaks lammutama ja uue lae ehitama tema algselt plaanitud kõrgusele. Nõnda jääks altariruumist vaadeldavaks ka eesruumi ja altariruumi vahele jääv suur võlvkaar (foto 14) ning avaneks vaade eesruumi kohale plaanitud nõ teisele korrusele.

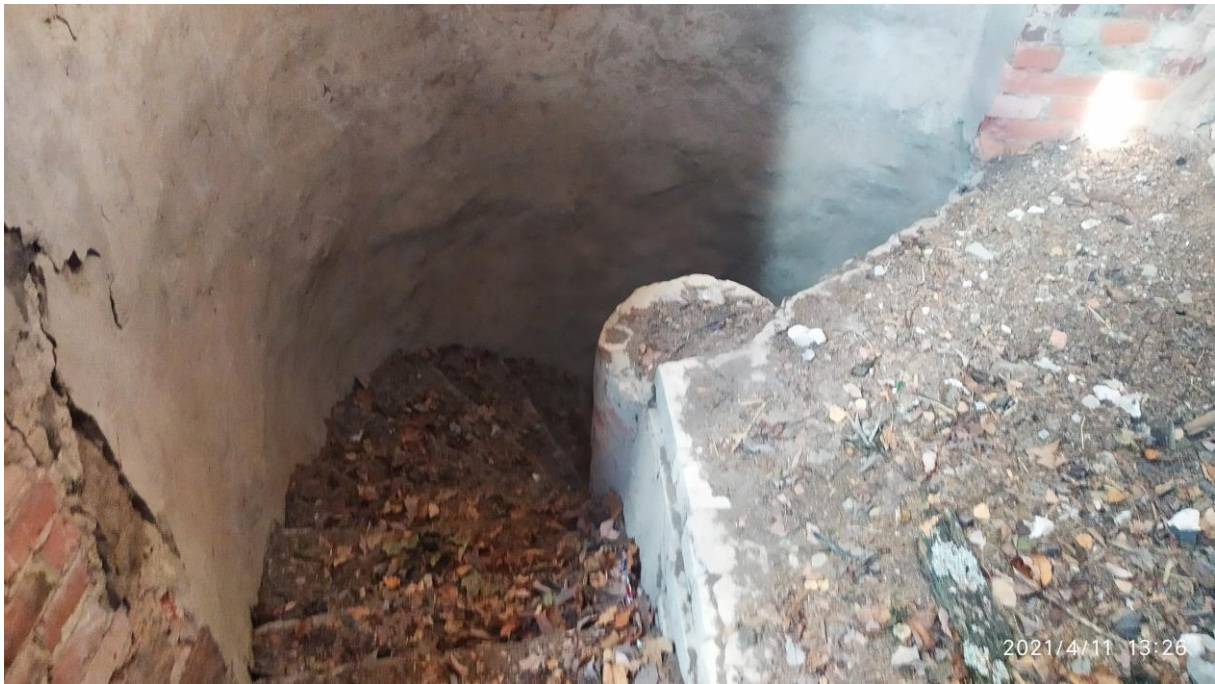
Foto 16

Sisetrepp rõdule (nõnda on seda eelarve tekstis nimetatud) on samuti betoonist nagu esialgses plaanis seisab (foto 16).

Vestibüüli, tagavakambri ja trepikoja olukord ehituslikult on samuti rahustavas korras. Need vajaksid vaid koristamist ja mõnd kosmeetilist krohviparandust. Sisetrepp on hästi säilinud.
