Sissejuhatus .....	3
1. Ajalooline ülevaade .....	5
2. Torma postijaama väärtused.....	9
3. Materjalikasutus ja tehniline seisukord .....	21
4. Säilitamise ettepanekud.....	29
Kokkuvõte .....	36
Kasutatud allikad ja kirjandus.....	37
Lisad .....	39
1.Plaanid ill 25 - ill 35	
2.Fotod ill 36 – ill 116

Torma postijaam (sks k *Poststation Torma*, vn k *Тормаская почтовая станция*) asub 6 km Torma mõisa südamest lõuna suunas Saare-Torma kõrvalmaanteel Jaama külas Saare vallas Jõgeva maakonnas. Postijaama asutamise (1712.a.) ja uue peahoone ehitamise (1831-1832.a.) perioodi administratiivse jaotuse järgi oli asukohaks: Onodavere küla, Tarakvere mõis, Tartu maakond, Liivimaa kubermang, Venemaa Keisririik. Torma postijaam oli Peterburi-Tartu-Riia postimaanteel poolel teel peatuskohaks Peterburist Riiga. Praegu on mõlemasse linna Torma postijaamast ligikaudu 300 km. XVIII ja XIX sajandi postitee kulges Torma postijaama juures mööda Sirguvere voort. Saare-Torma maanteelõigu Narva-Tartu suunaline tähtsus vähenes pärast Saare-Mustvee uue maantee ehitamist läbi Ruskavere soo 1960-ndate aastate algul.

### 3. Materjalikasutus ja tehniline seisukord

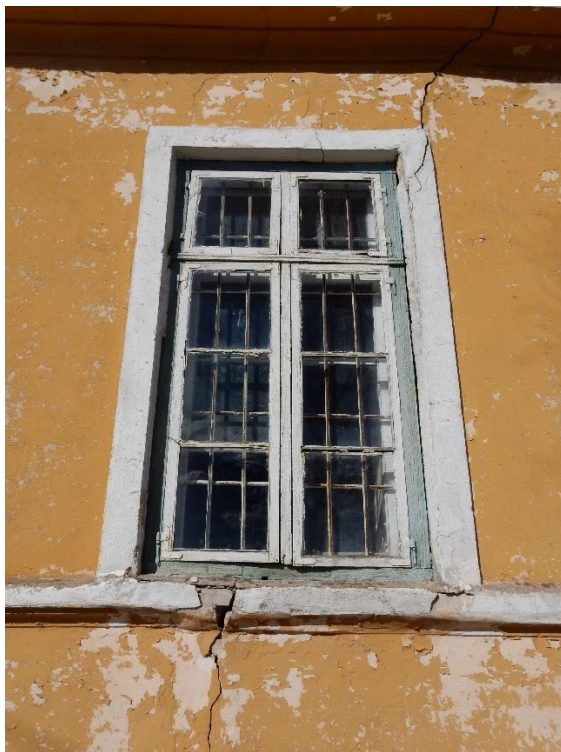
Aknad on peahoonel oma vanuse kohta hästi vastu pidanud. Peaaegu kõik originaalosalad on alles kaguseina A1 aknal, võib-olla ka tänu kahe aknaraami vahele paigutatud trellidele. Samuti aitas aknaraamide säilimisele kaasa sisemiste suveraamide (raamid, mis parema õhuvahetuse saavutamiseks suveks pööningule viidi) kasutamine. Ülejäänud akendel A2-A16 on vähem või rohkem sisemisi ja välimisi raame asendatud, aga õnneks 8 ruudujaotusega raamidega.

11. Vaade kagust pika koridori aknale A1, 30.03.2017

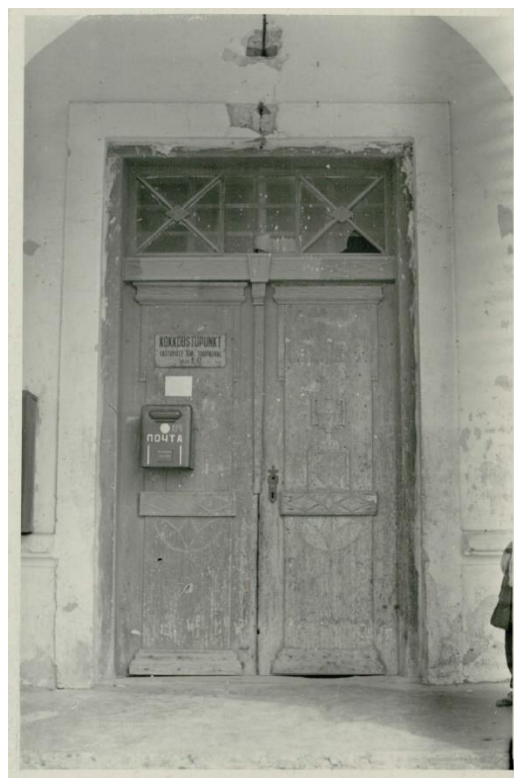
13.Vaade peauksele VU1, ukse link on kadunud, juuli 1964, Kalvi Aluve (ERA.T-76.1.633, P-688-b)

Kaaristu alla jääb eriti hinnaline originaalne varaklassitsistlik välisuks (ill 12 – 14), mis on mõnevõrra rustikaalse ilmega kuid samas suhteliselt rikkaliku dekooriga: madalreljeefses tehnikas kraatervaasid, reljeefsete rombimotiividega rõhtimpost ukse ülaosas ja dekoratiivliistud. Välisuksel on säilinud osad originaalsulused: lukukilp, hinged, karplukk. Sepiskäepide on järgi tehtud.

<b><u>15.Valgmiku-klaasiga kahepoolne peauks (1832.a.)</u></b>	puit, metallsulused, (kulunud värvkatte: rahuldav)	puit, metallsulused (kulunud värvkatte: rahuldav)	tänu kaaristule, mis kaitseb ilmastiku eest on vajanud vähest hooldust 185 a. jooksul	teha puidu- ja värviuuringud ning restaureerida
<b><u>16.Kaaristu külguksed</u></b>	plekiga kaetud puit, metallsulused, (värvkate kulunud: rahuldav)	plekiga kaetud puit, sulused (kulunud: rahuldav)	hooldamata	eemaldada plekk-katted, teha värviuuringud ja restaureerida

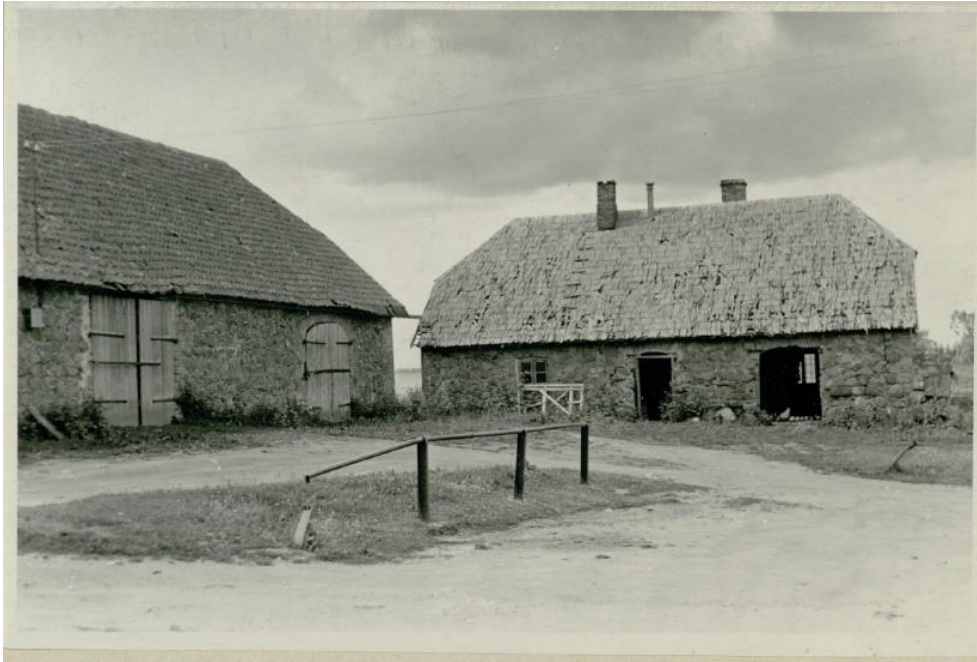
Paralleelselt maanteega asuva tall-tõllakuuri varemmed avaldavad muljet jõulise graniitkivist müürilaoga. Graniitkivi ilmestavad punasest tellisest laotud välisnurgad ning osaliselt alles olevad uste ja akende kaarsillused. Tall-tõllakuuri ja sepikoja seisukord on avariiline. Siin tuleb viivitamata tõkestada juurdepääs varisemisohtlikele varemetele ja paigaldada igasse nelja külge vähemalt 1 eesti- ja inglisekeelne hoiatussilt: „Ettevaatust! Varinguohut! Be cautious! The building is liable to fall down!“ ning alustada allesjäänud mälestiste kindlustamisega ja konserveerimisega.

17. Tall-tõllakuur ja sepikoda, Kalvi Aluve, juuli 1964, Kalvi Aluve (ERA.T-76.1.633, P-688-b)

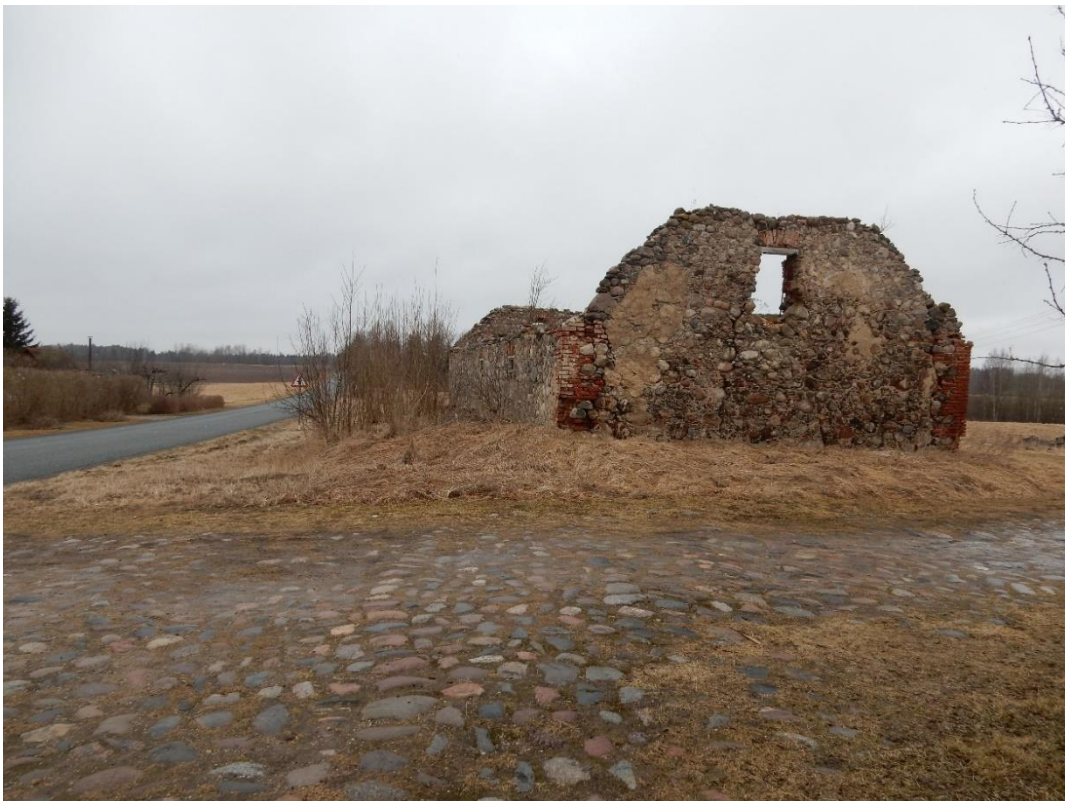
Hoovis ja peahoone ees on osaliselt näha munakivisillutist, mis tõenäoliselt on enamuses kaetud pinnase ja huumuskihiga.

22. Vaade lõunast, peahoone juurest munakiviteele ja tall-tõllakuurile, 25.03.2017

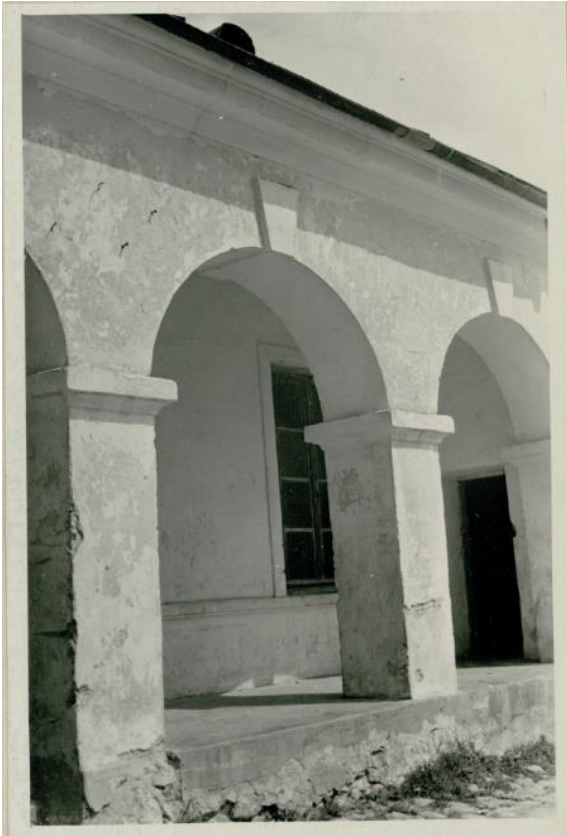
45.Lähivaade peahoone arkaadi osale, juuli 1964, Kalvi Aluve (ERA.T-76.1.633, P-688-b)

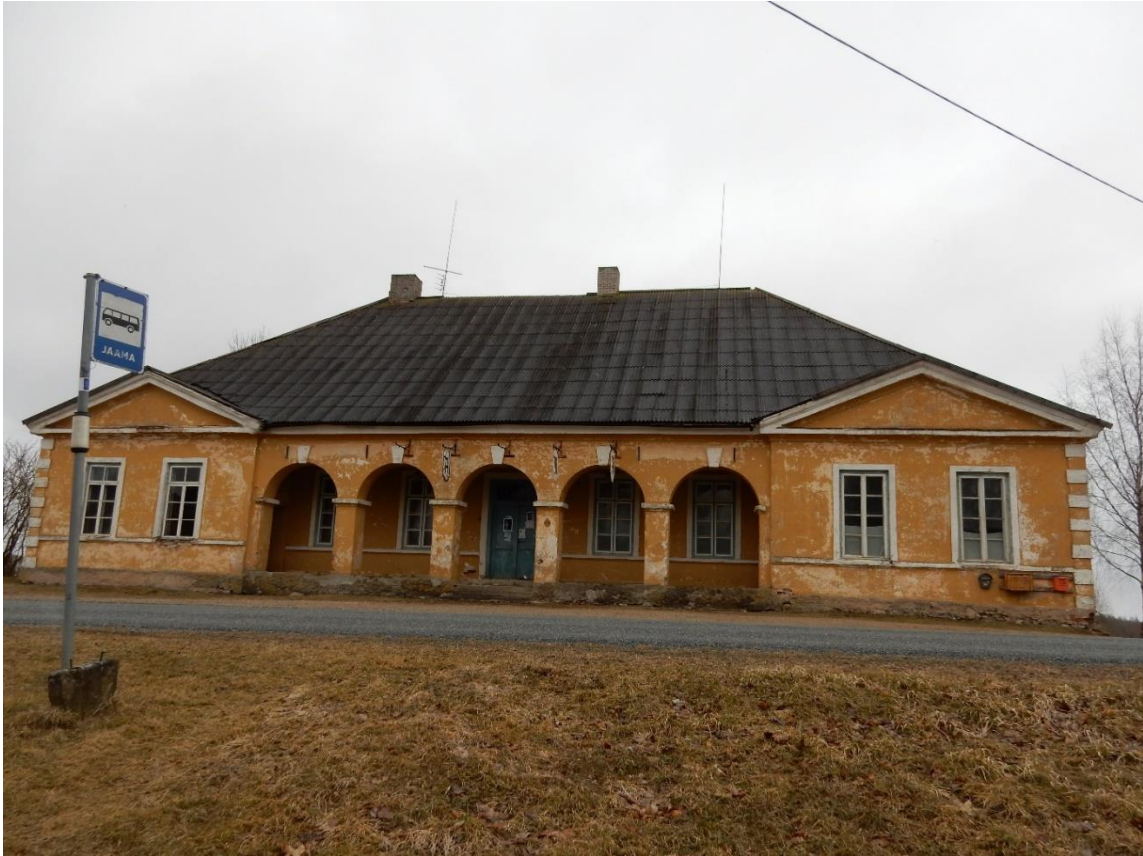
47. Vaade edelast, bussipeatuse juurest peahoonele, 25.03.2017

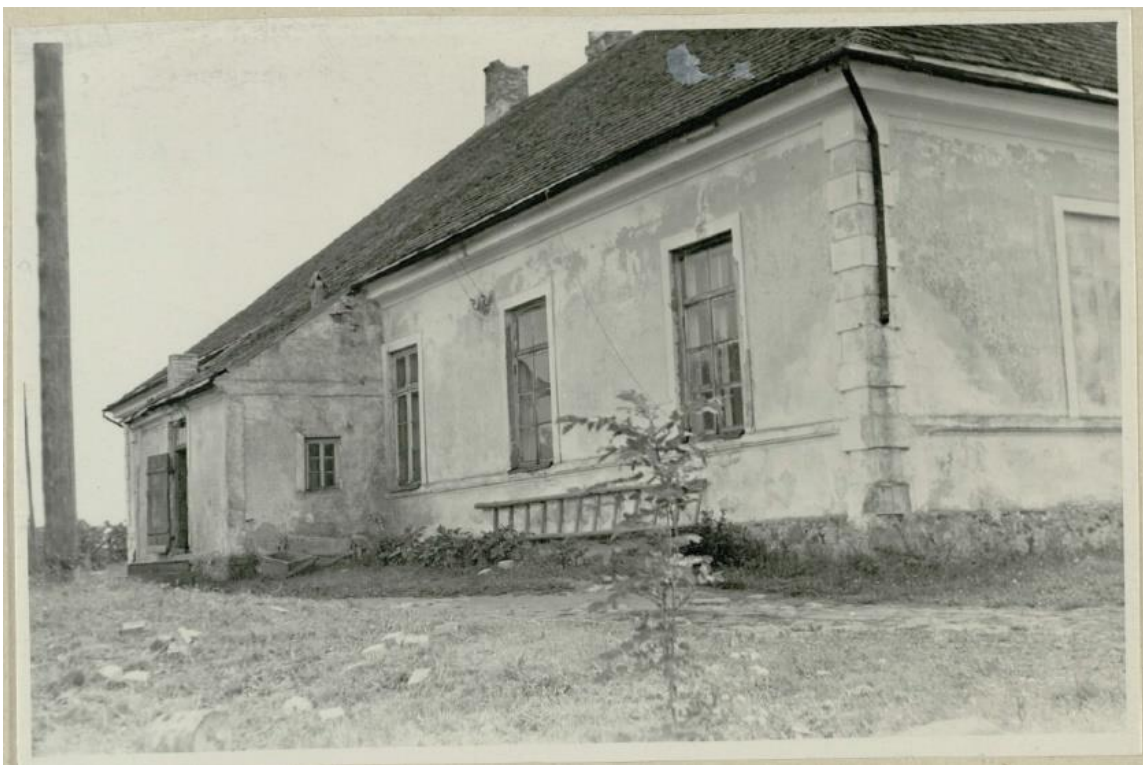
48. Vaade põhjast juuli 1964, Kalvi Aluve (ERA.T-76.1.633, P-688-b)

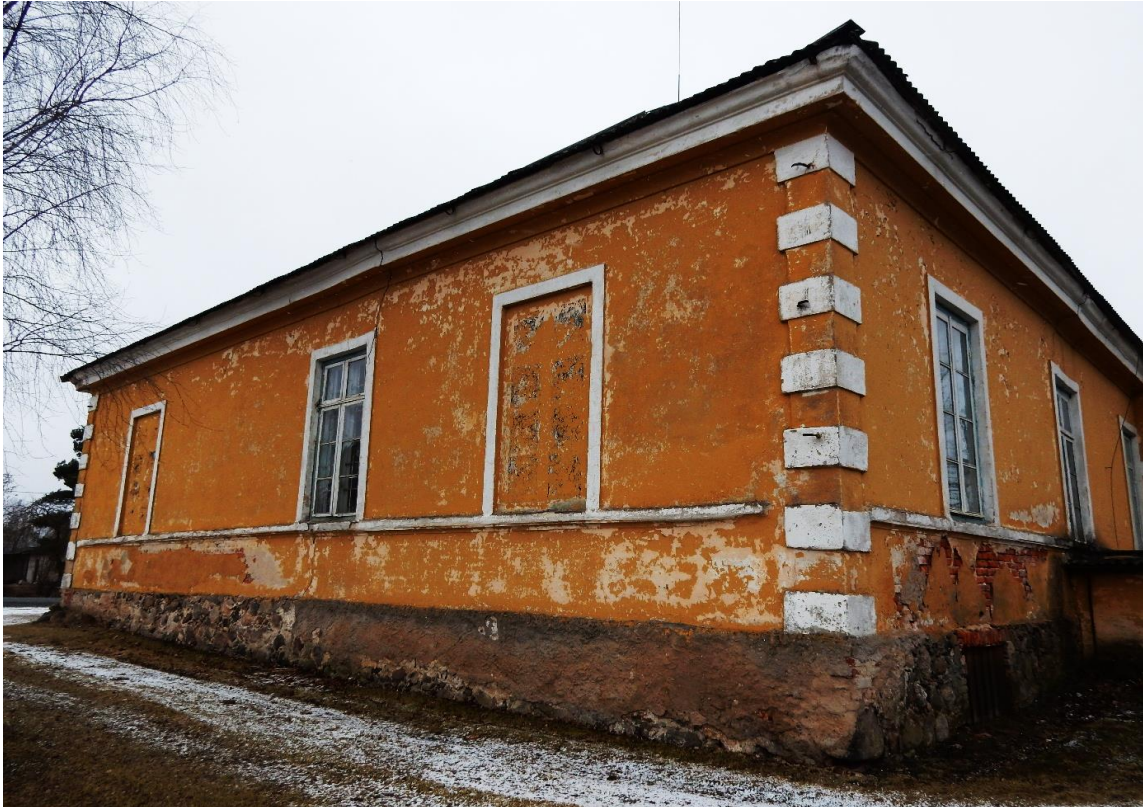
49. Vaade peahoone kaguseinale: aken A1, petikaknad, karniis, 25.03.2017

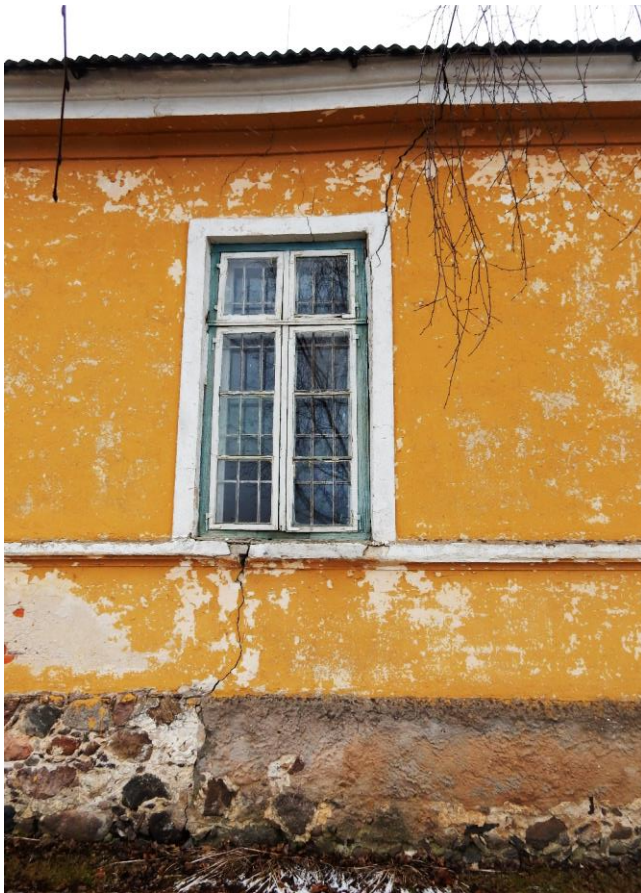
50. Vaade peahoone kaguseina aknale A1, 25.03.2017

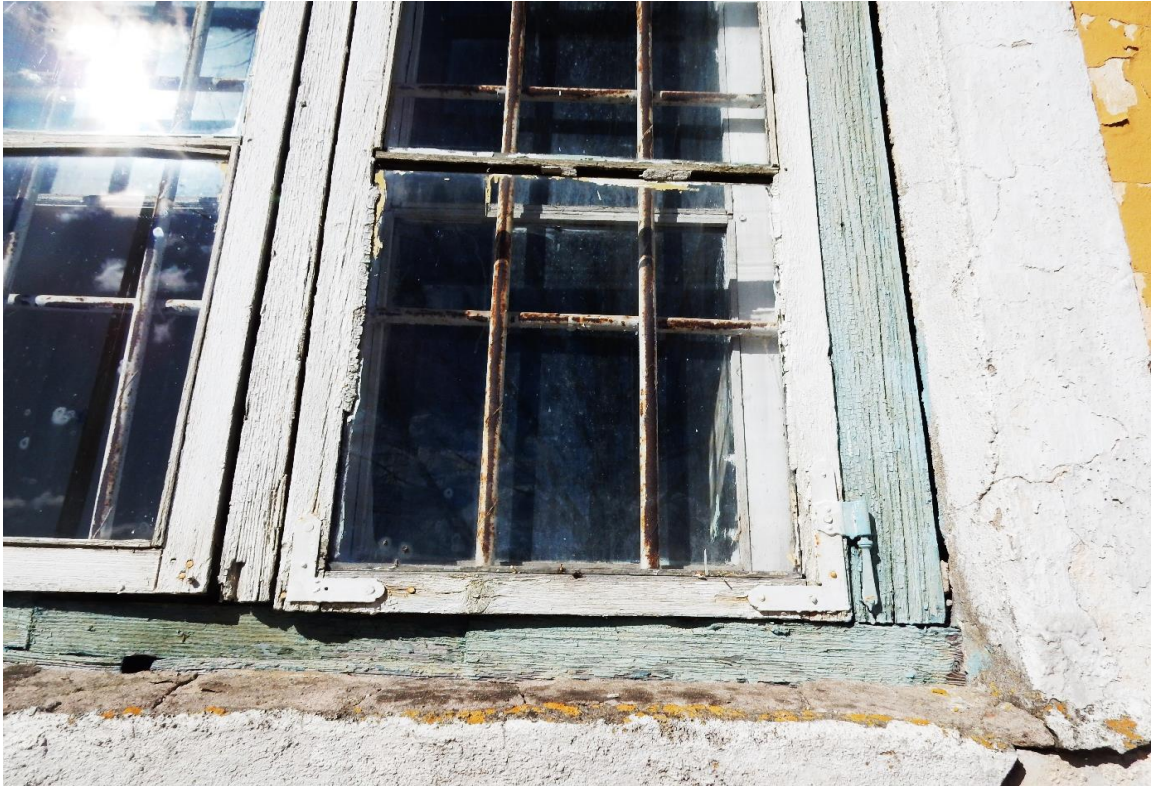
51.Vaade peahoone kaguseina akna A1 alumisele ruudule, 25.03.2017

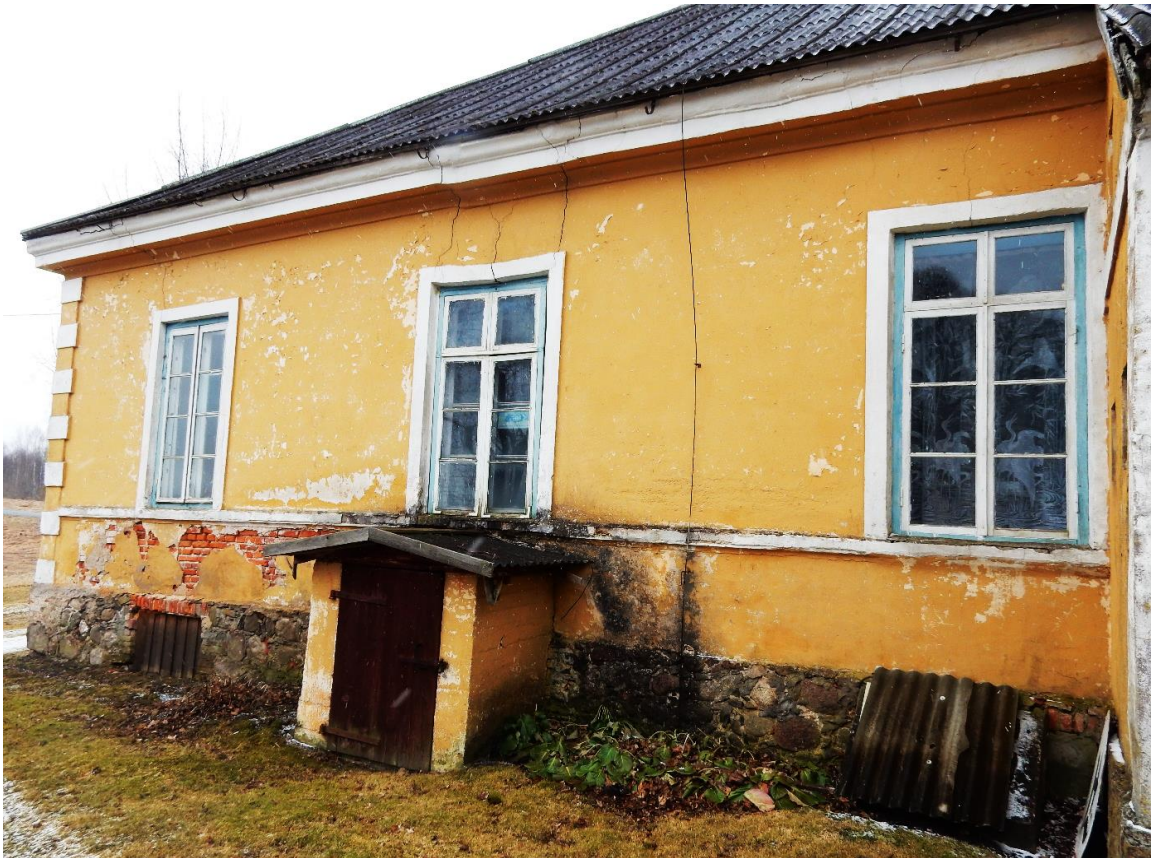
52.Vaade hoovist peahoone akendele A16, A15, A14, A20, A21 ja keldriuksele VU5, 25.03.2017

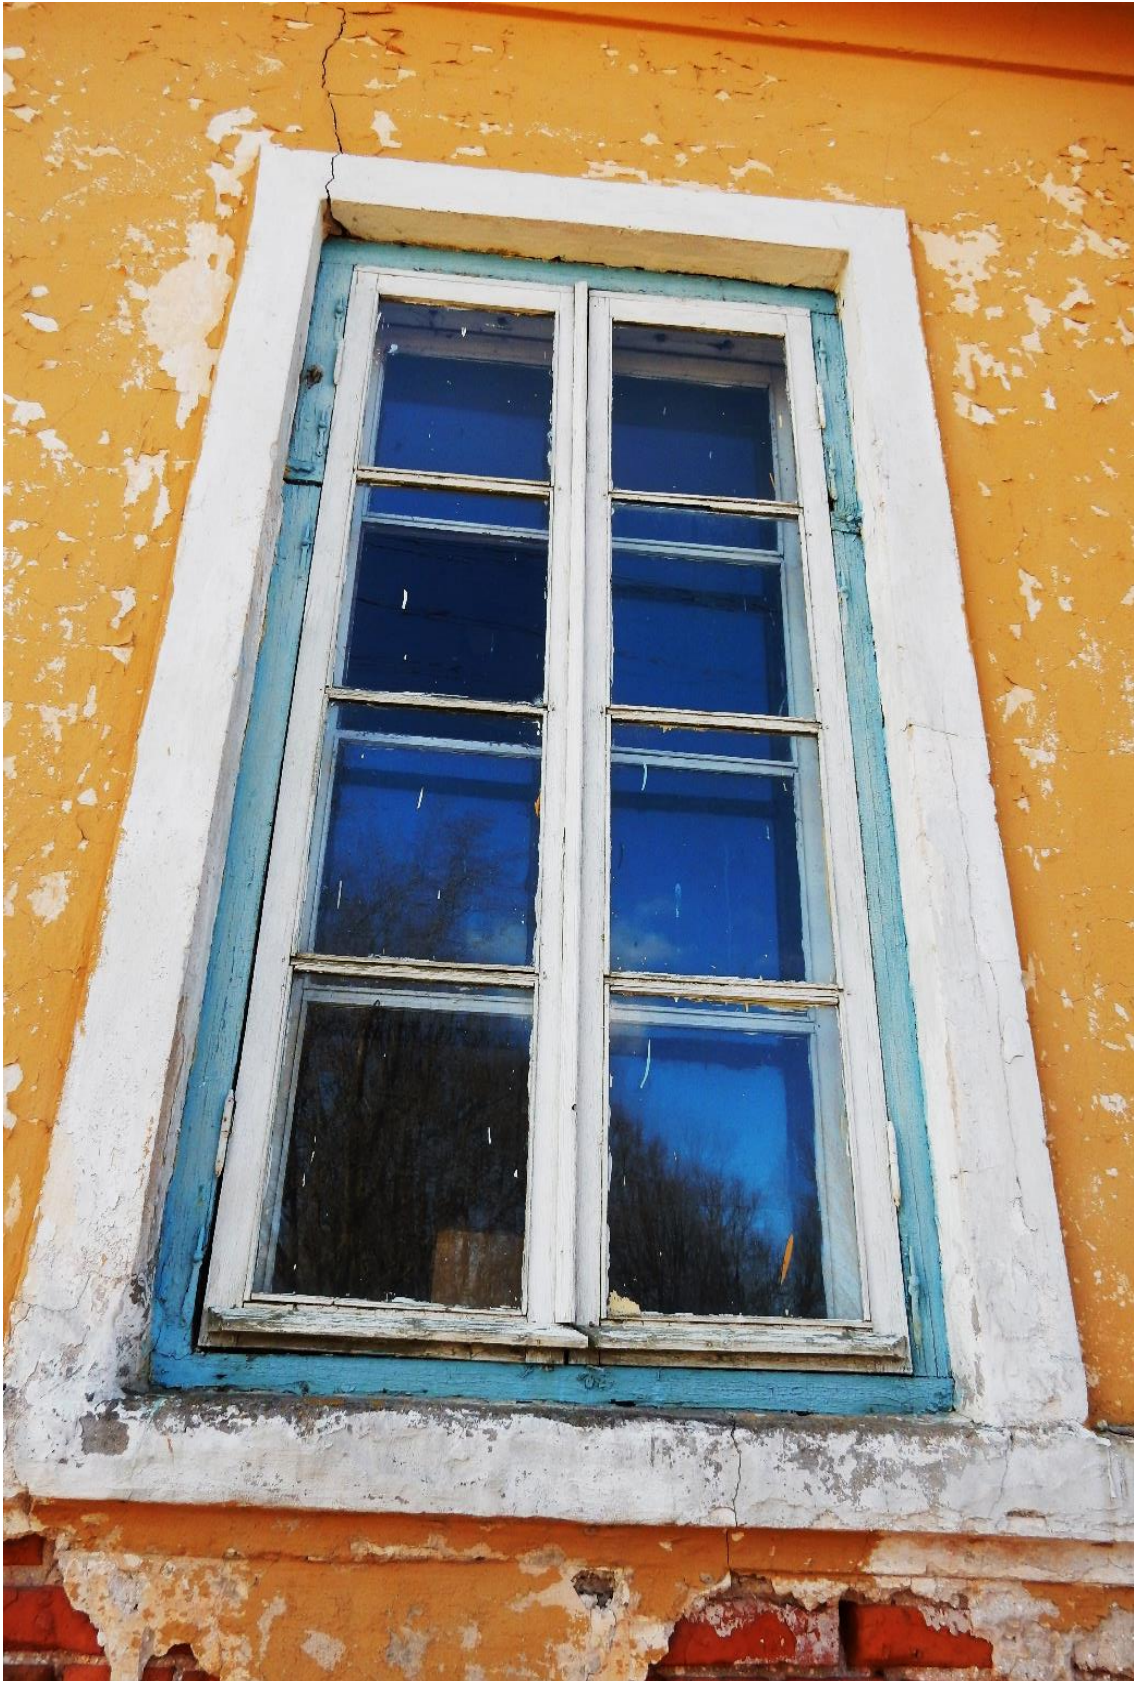
53.Vaade peahoone aknale A16, 25.03.2017

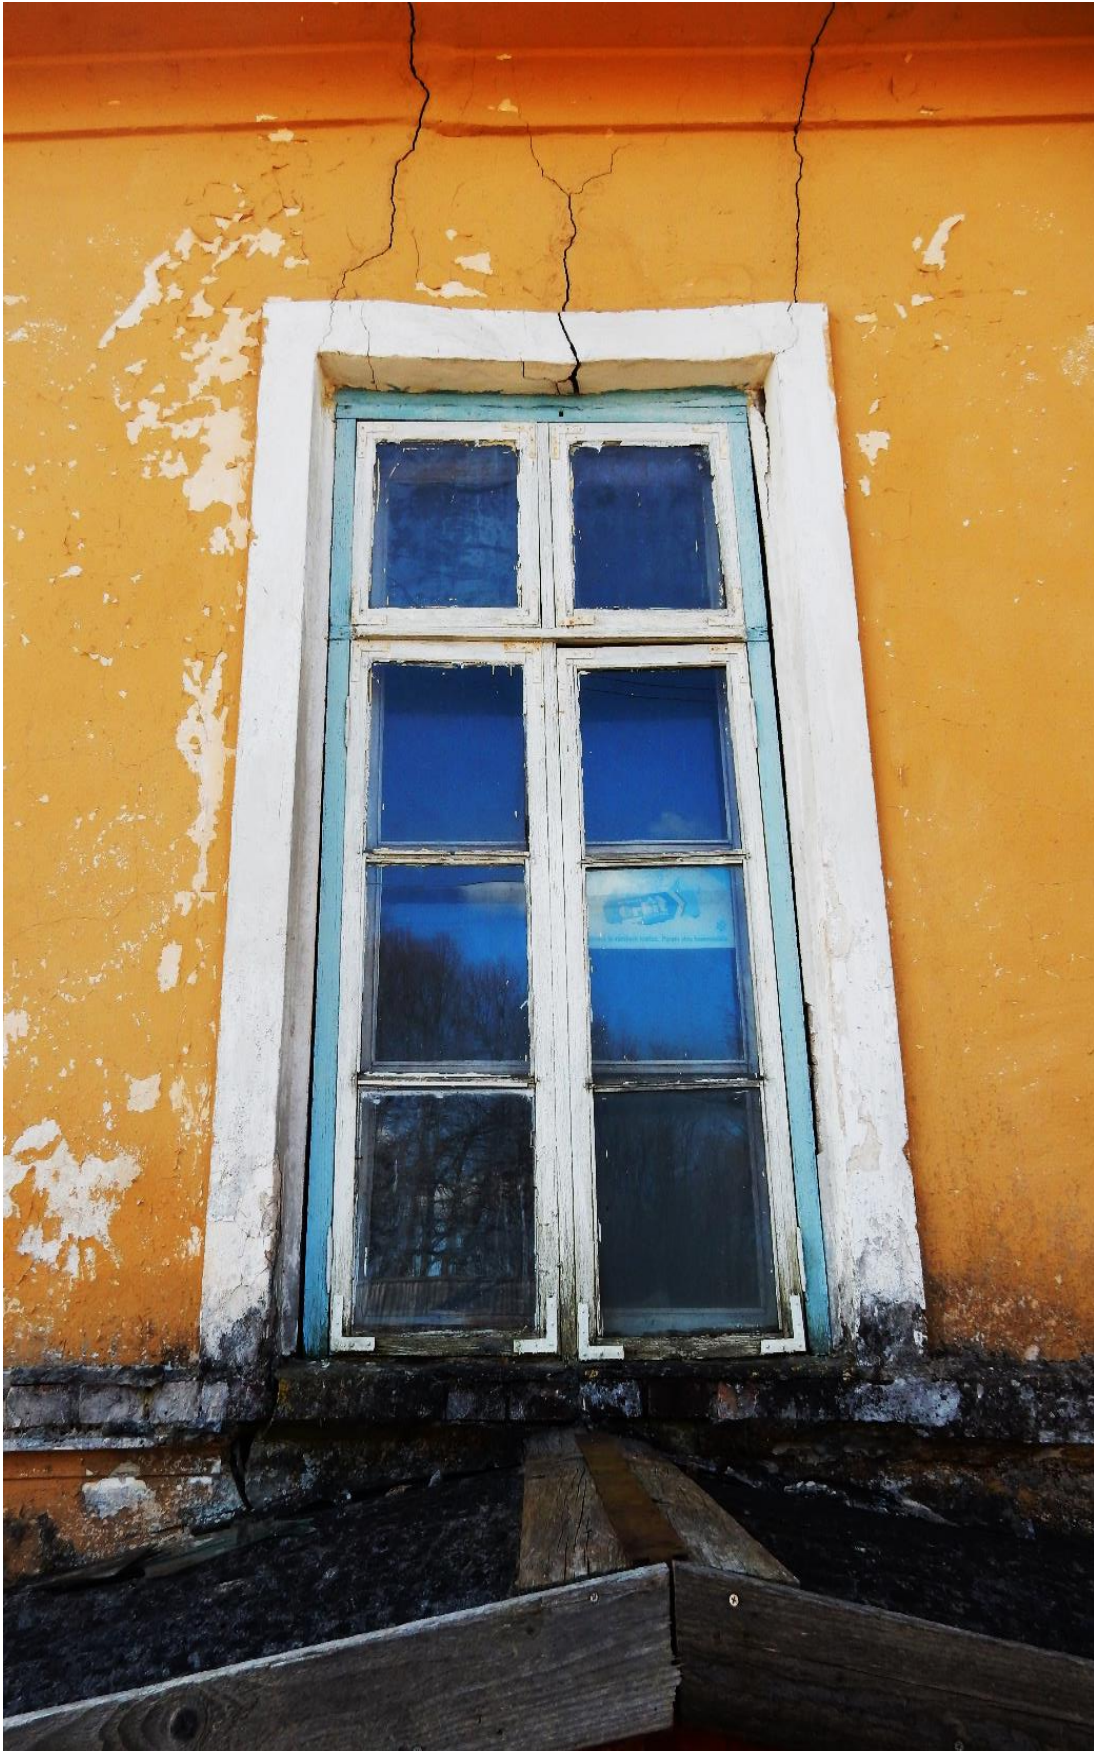
54.Vaade peahoone aknale A15, 25.03.2017

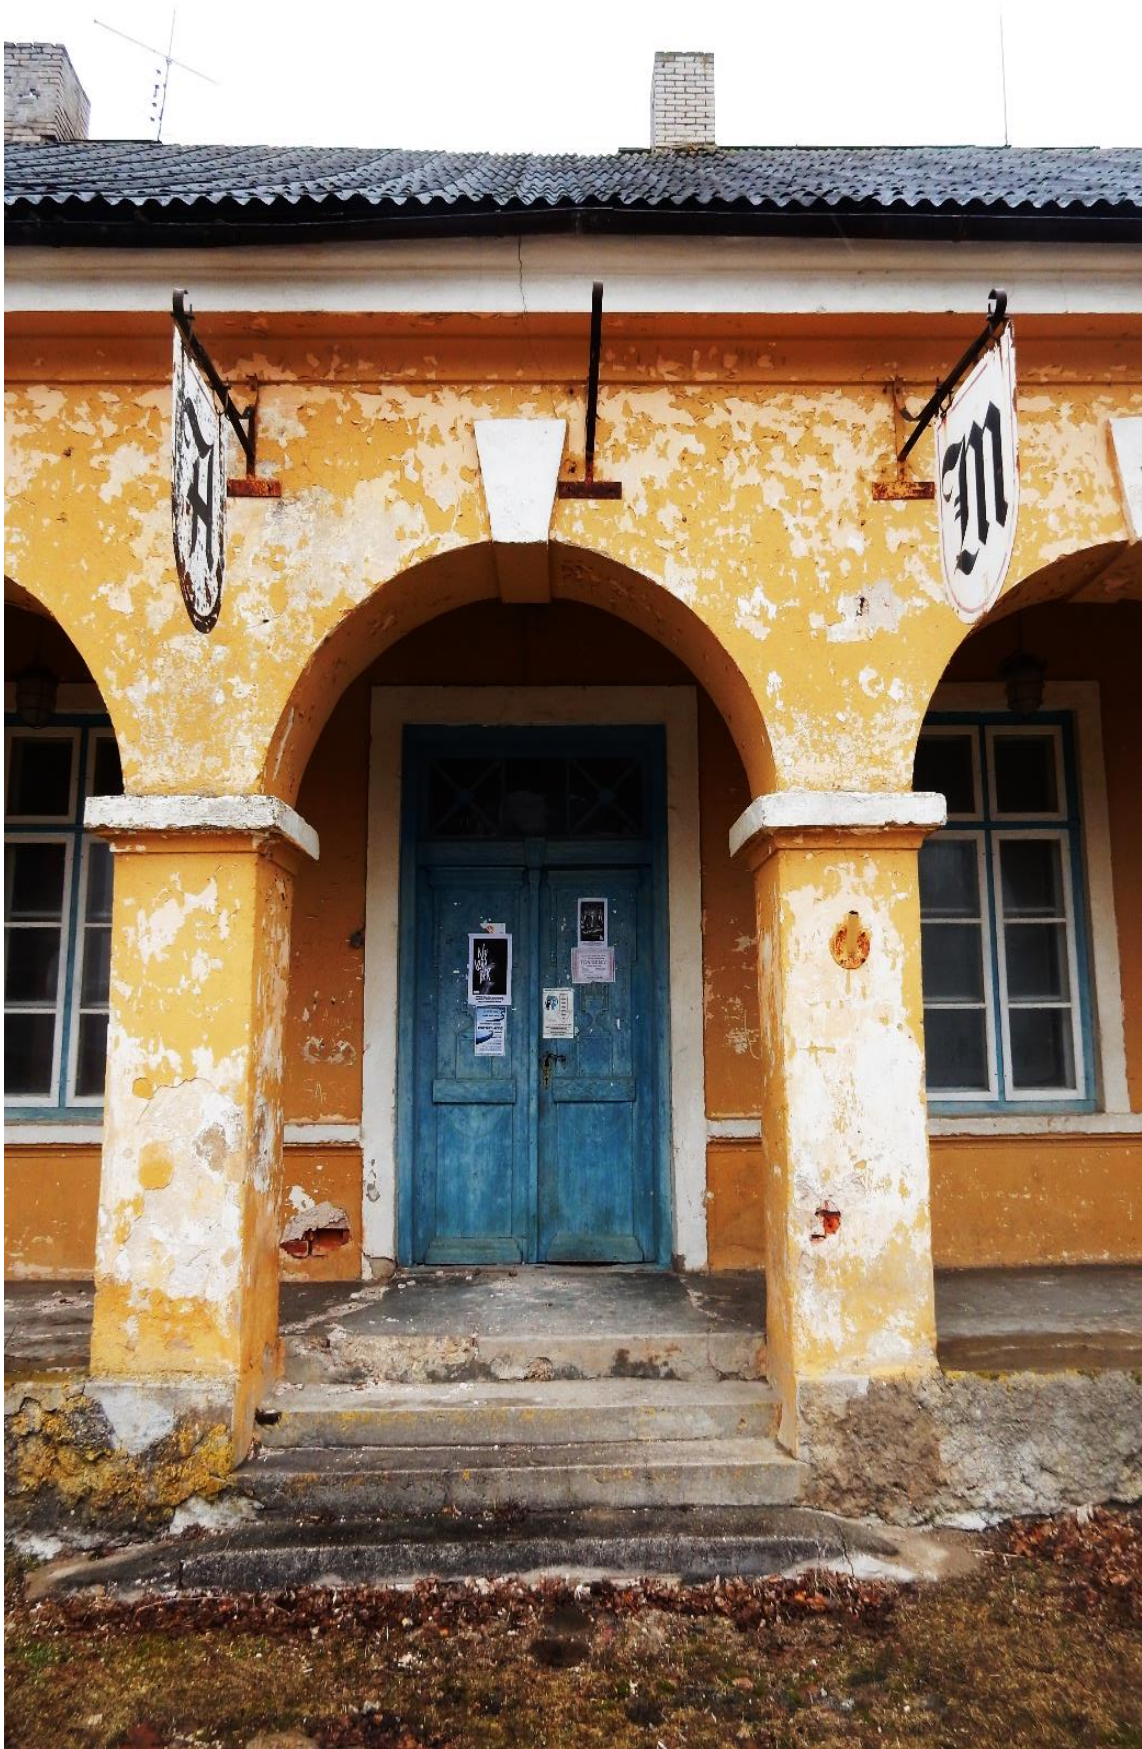
64. Vaade peahoone peauksele VU1, peatrepile, sammastele ja kaarele, 25.03.2017

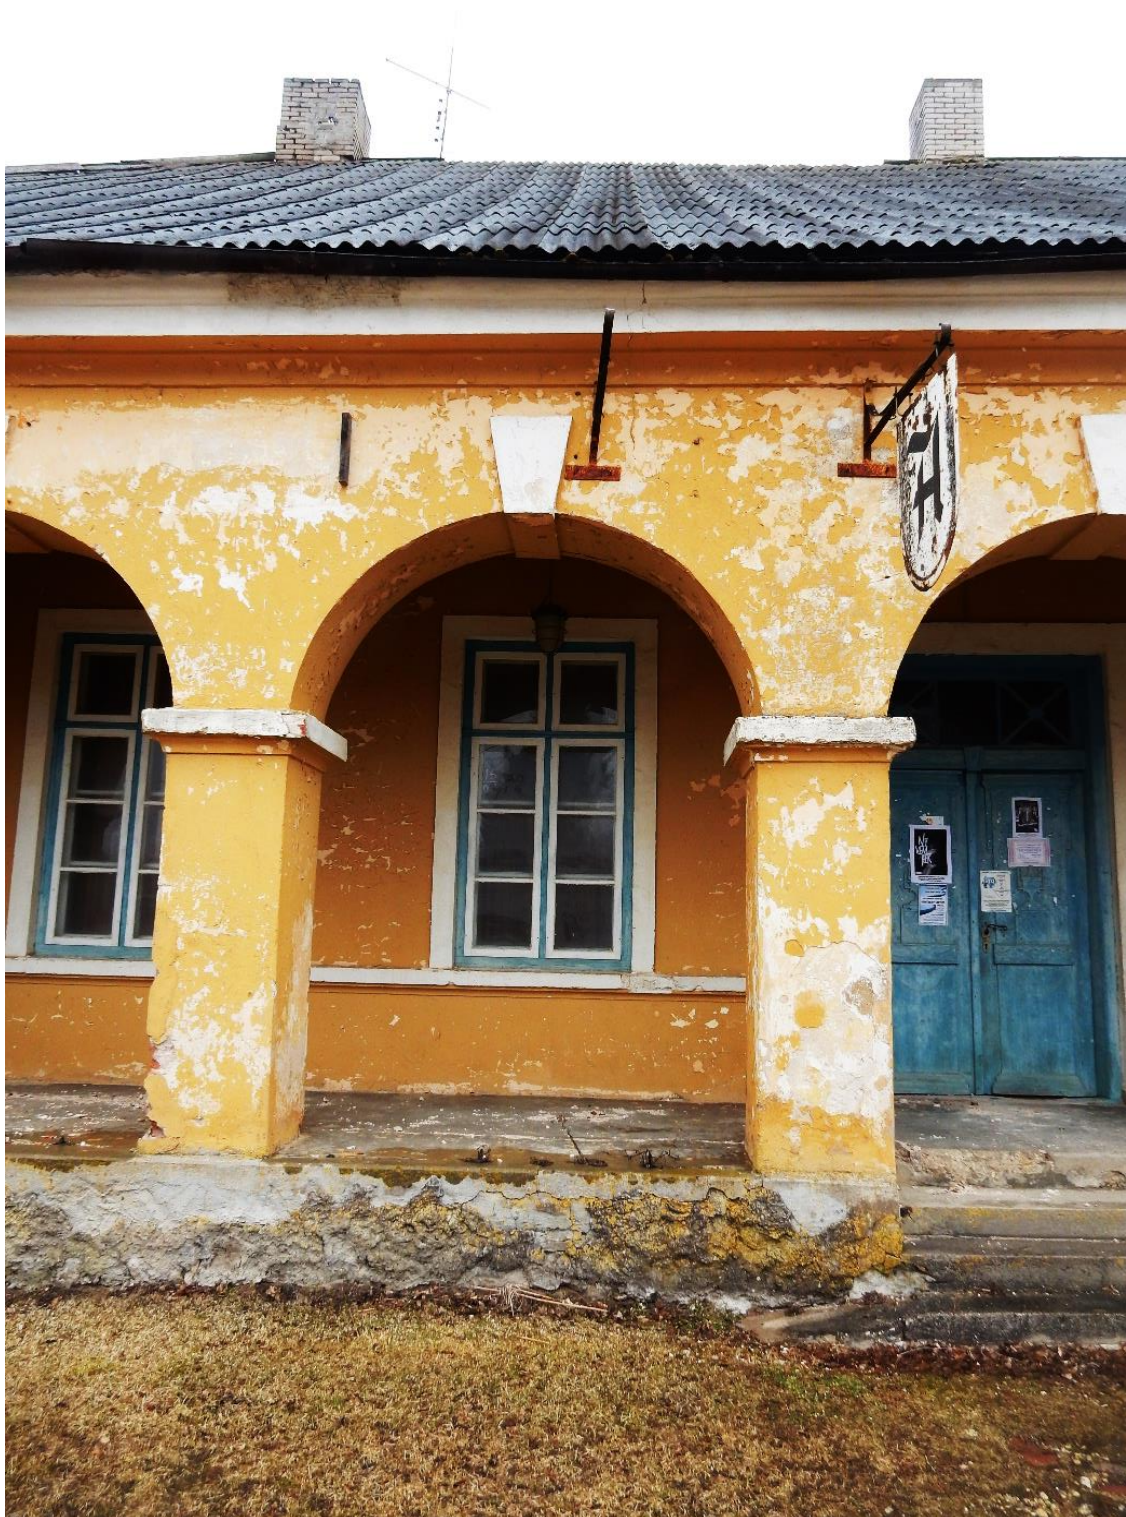
65. Vaade peahoone sammastele, kaarele, aknale A6 ja peauksele VU1, 25.03.2017

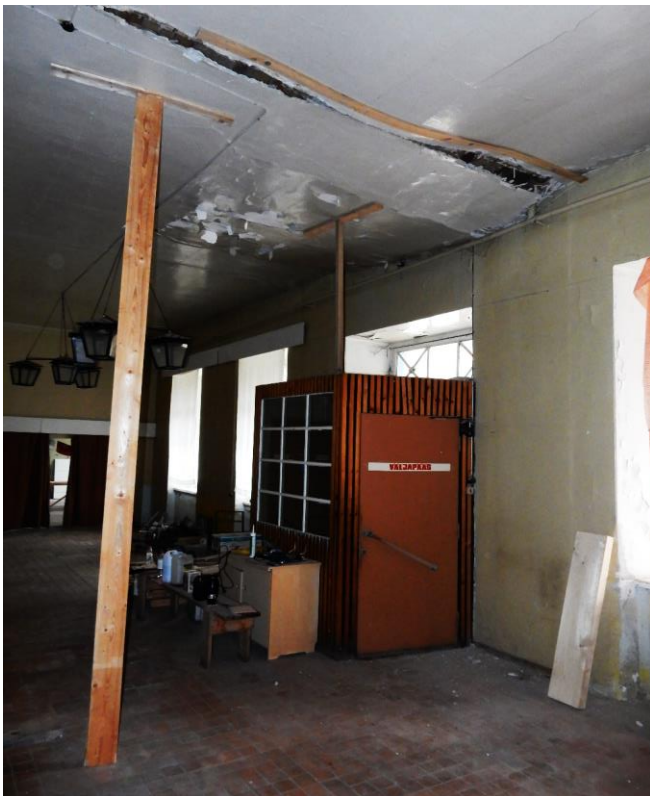
77.Sisevaade ruumis nr 5 uksele VU1, 25.03.2017

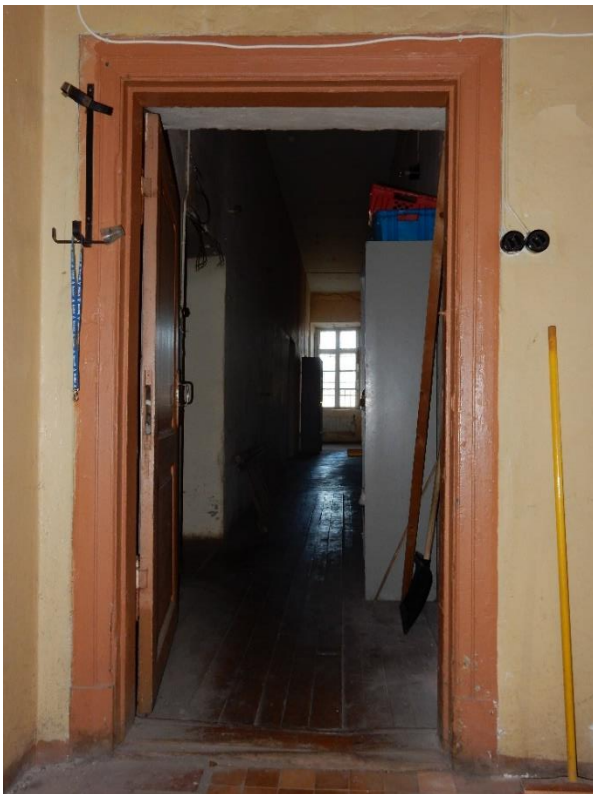
79.Sisevaade ruumist nr 5 ruumi nr 19 uksele U3, 25.03.2017

paigaldatud teine uks)		
<b>19.Siseuksed</b> (puit, sulused, õlivärv)	1)Restaureerida kõik olemasolevad uksed; 2)Katteplekk (U6) eemaldada; 3) Puitosad ja metallsulused puhastada lahtisest värvist; 4)Asendada või proteesida kahjustunud puitosad; 5)Puitosad ja metallsulused katta uuesti õlivärviga, valides värviuuringute põhjal algse(d) värvitooni(d).	Puidu- ja värviuuringud. Sisearhitektuuri osa põhiprojekt.
<b>20.Välisseinte ja petikakende viimistlus</b> (lubikrohv, lubivärv)	1)Säilitada algne viimistlusmaht, laiendamine ning nähtavate soojustus- ja lisakihtide lisamine on keelatud; 2)Puhastada seinad lahtisest lubikrohvist ja värvist; 3)Täita praod ja kahjustused nakkekihiga sarnase lubimördiga; 4)Välisseinad ja petikaknad katta uuesti lubivärviga, valides värviuuringute põhjal 1832.a värvitoonid; 5)Paigaldada peahoone Torma poolse nurga ja A9 akna keskele, ülemise aknaruudustiku joonele riiklik ehitismälestise tähis (ill 33, 73) ja kaaristu alla peauksest vasakule infostend koos Postijaama ajalooa (ill 12, 64, 65); 6)Eemaldada Tartu-poolsele külgrisaliidile paigaldatud sobimatud postkastid (ill 33, 72) ja paigutada need sobivamasse kohta.	Värviuuringud. Arhitektuuri osa põhiprojekt.

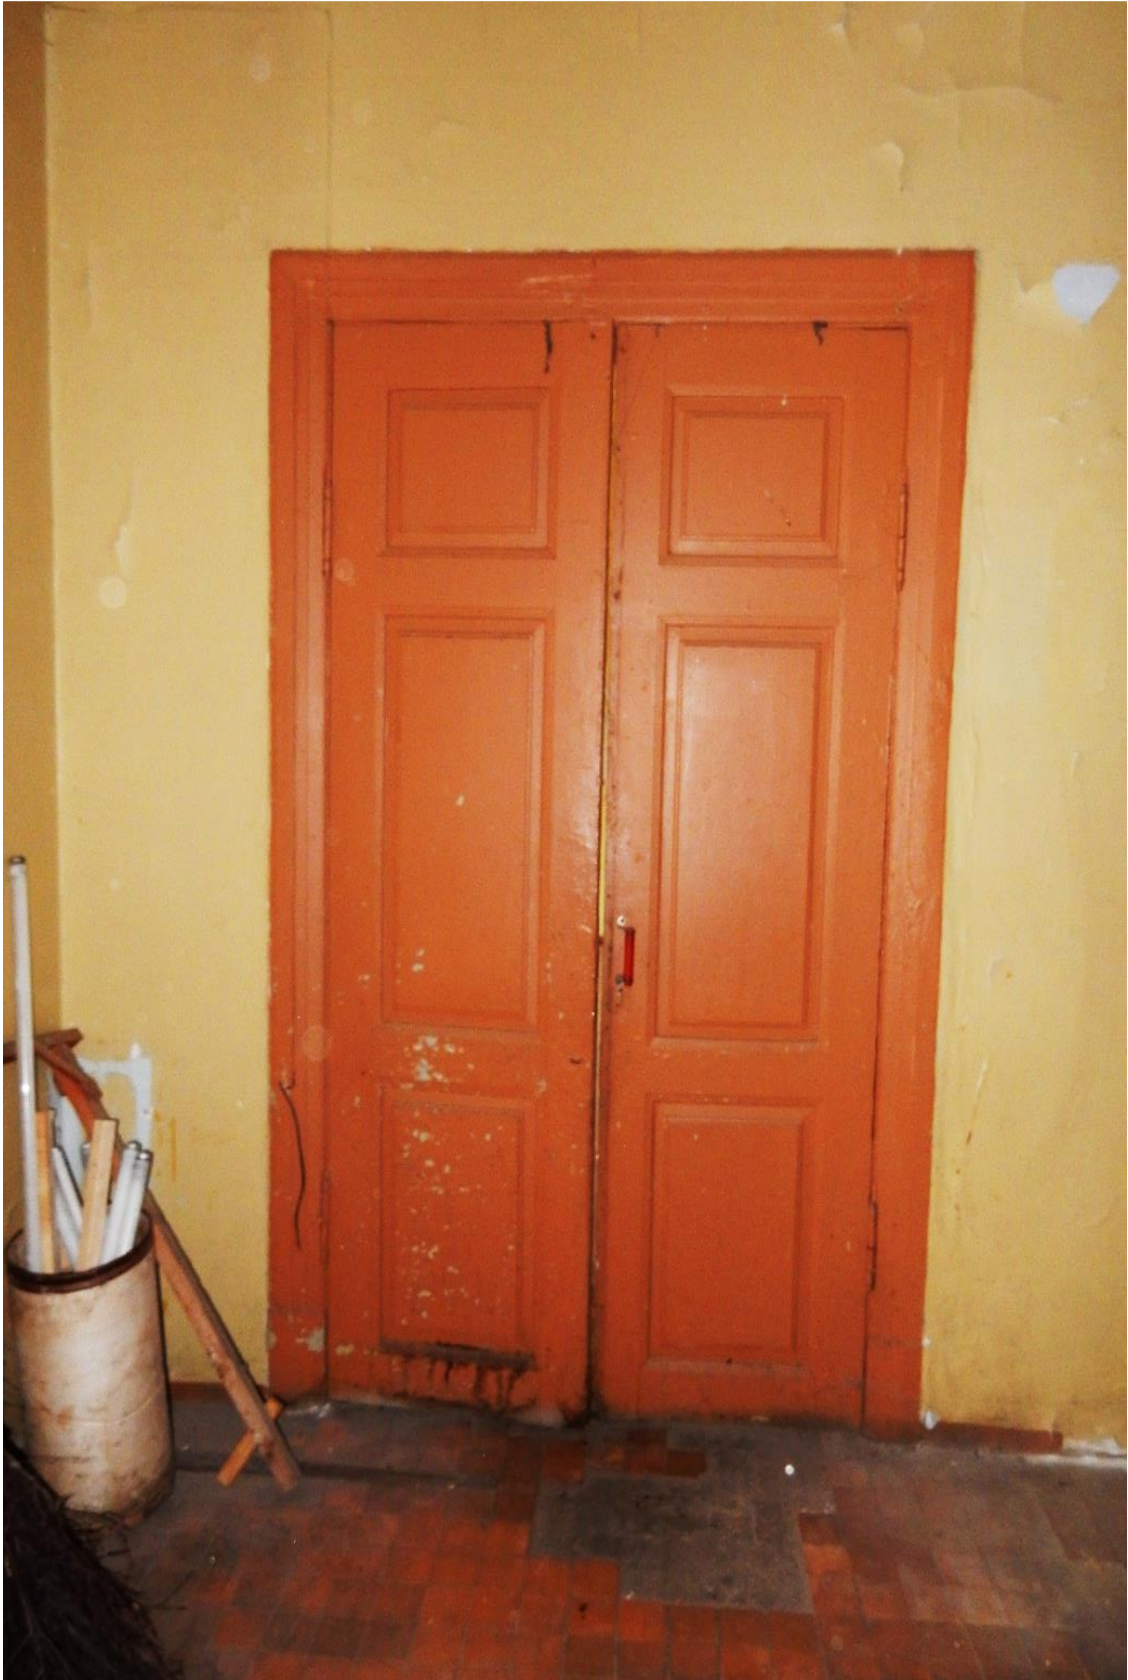
80.Sisevaade ruumis nr 5 uksele U1, endise aadlike puhkeruumi uks, 25.03.2017

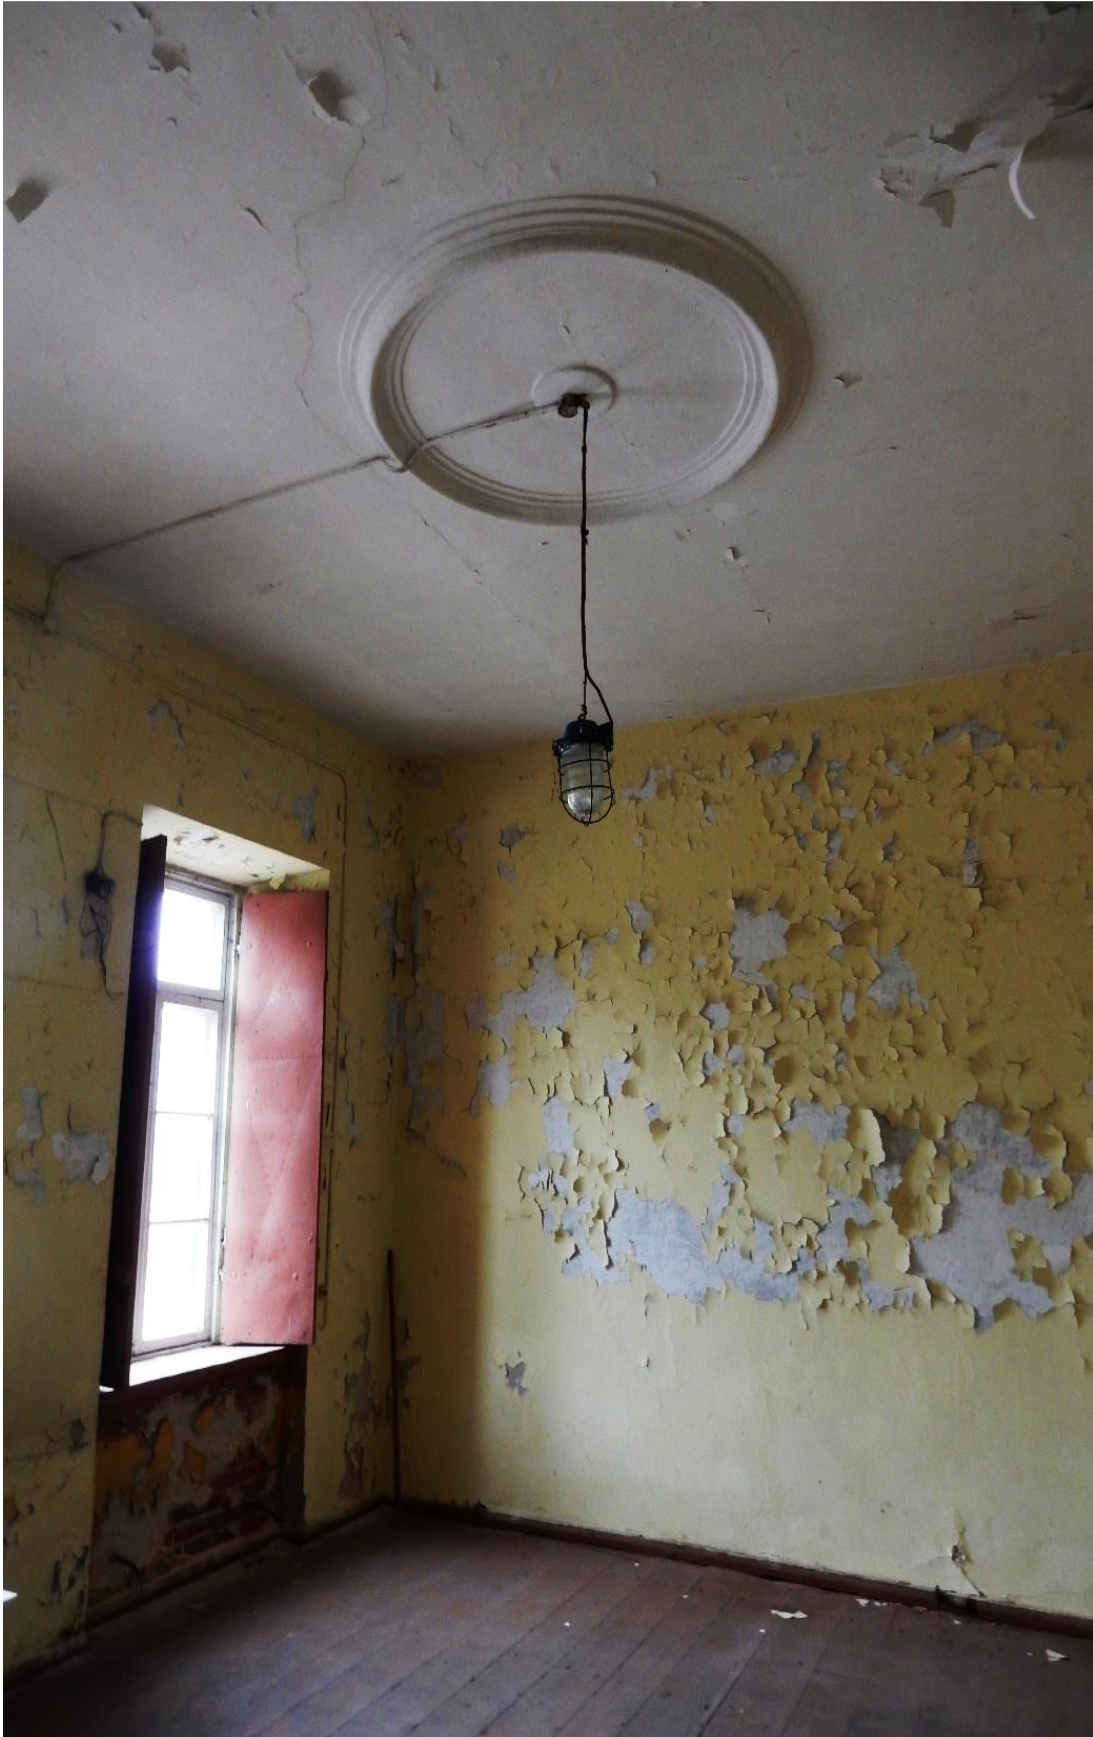
82.Sisevaade endises aadlike puhkeruumis nr 6 aknale A9 ja laerosetile, 25.03.2017

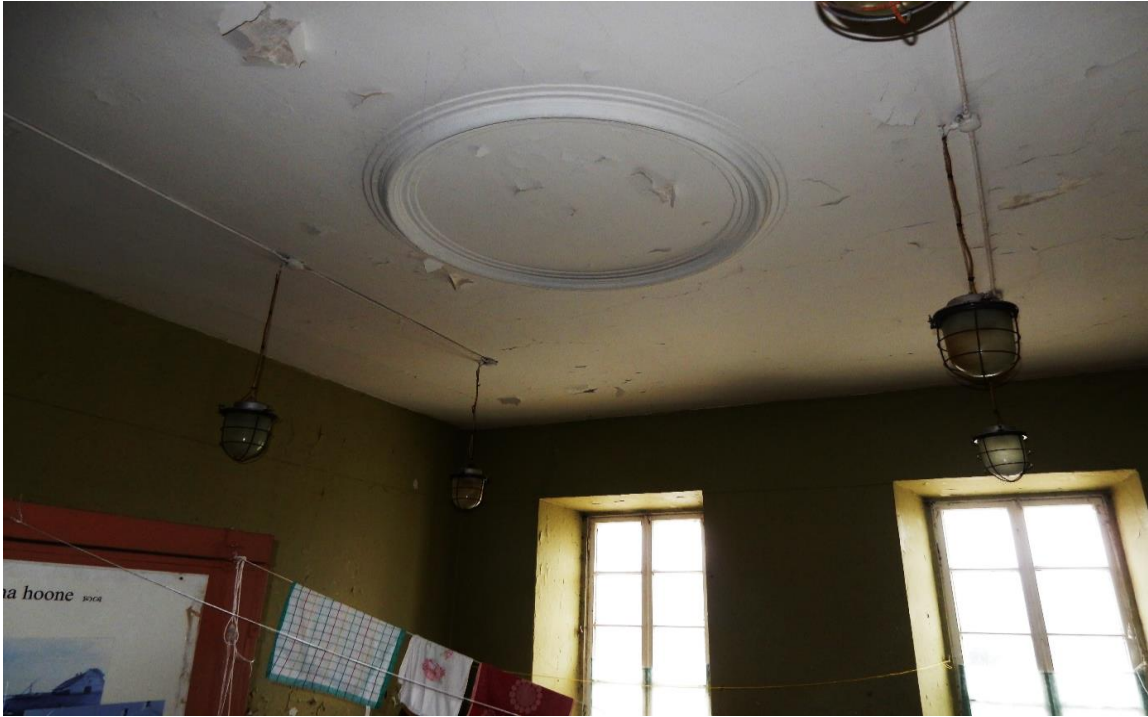
84.Sisevaade ruumis nr 20 laerose tile, aknale A2 ja A3, 25.03.2017
