Sissejuhatus .....	3
1. Ajalooline ülevaade .....	5
2. Torma postijaama väärtused.....	9
3. Materjalikasutus ja tehniline seisukord .....	21
4. Säilitamise ettepanekud.....	29
Kokkuvõte .....	36
Kasutatud allikad ja kirjandus.....	37
Lisad .....	39
1.Plaanid ill 25 - ill 35	
2.Fotod ill 36 – ill 116

Torma postijaam (sks k *Poststation Torma*, vn k *Тормаская почтовая станция*) asub 6 km Torma mõisa südamest lõuna suunas Saare-Torma kõrvalmaanteel Jaama külas Saare vallas Jõgeva maakonnas. Postijaama asutamise (1712.a.) ja uue peahoone ehitamise (1831-1832.a.) perioodi administratiivse jaotuse järgi oli asukohaks: Onodavere küla, Tarakvere mõis, Tartu maakond, Liivimaa kubermang, Venemaa Keisririik. Torma postijaam oli Peterburi-Tartu-Riia postimaanteel poolel teel peatuskohaks Peterburist Riiga. Praegu on mõlemasse linna Torma postijaamast ligikaudu 300 km. XVIII ja XIX sajandi postitee kulges Torma postijaama juures mööda Sirguvere voort. Saare-Torma maanteelõigu Narva-Tartu suunaline tähtsus vähenes pärast Saare-Mustvee uue maantee ehitamist läbi Ruskavere soo 1960-ndate aastate algul.

### 3. Materjalikasutus ja tehniline seisukord

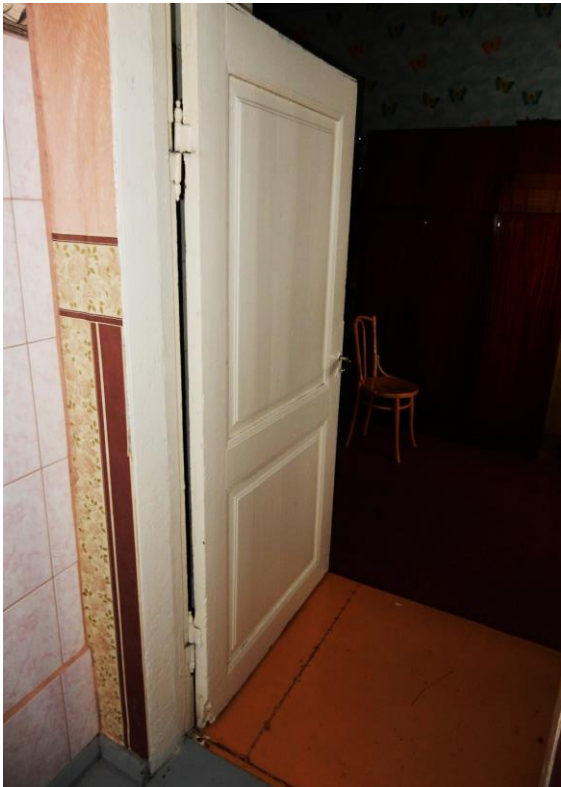
praod ja deformatsioonid: rahuldav kuni halb)		
<b>24.Ahjud, pliigid, truubid</b>	<u>kasutusel 1 glasuurrpottahi</u> (ruum nr 7 osas rahuldav, ill 93; Ruum nr 8 osas kaetud uute keraamiliste glasuurplaatidega, ill 94)	kasutusel 1 glasuurrpottahi, 1 plekkahi, kasutusel 1 pliit koos lihtpott truubiga, 1 kiviahi keldris (ebakorrapäraselt hooldatud: rahuldav: rahuldav kuni halb)	kulumine, ebapiisav korrashoid	korrastada olemasolevad küttekehad, restaureerida glasuurrpottahi
<b>25.Ventilatsioon</b>	vajab uurimist	ventilatsiooni väljatõmbeava endise kaupluse ruumi kasutuseta suitsulõõril, kuivkäimlate tuulutus (rahuldav)	4,05 m kõrgused ruumid täiendavat ventilatsiooni ei vaja	uurimist vajab põrandaalune õhuvahetus, korrastada loomulik ventilatsioon
<b>26.Siseveevarustus</b>	-	-	-	vajadusel lahendada veevarustuse ja kanalisatsiooni osa ehitusprojektiga
<b>27.Sisekanalisatsioon</b>	-	-	-	vajadusel lahendada veevarustuse ja kanalisatsiooni osa ehitusprojektiga

93.Sisevaade ruumis nr 7 glasuorpottahjule ja uksele U16, 25.03.2017

<b>23.Korstnad</b> (3 telliskorstnat, 2 silikaatelistest korstnapitsi)	Restaureerida 3 telliskorstnat.	Arhiiviuuringud. Arhitektuuri ja kütte osa tööprojekt.
<b>24.Ahjud, pliivid, truubid</b> (glasuurpott, lihtpott, plekk)	Restaureerida pottahi (PA, ill 24).	Arhiiviuuringud. Ehitusarheoloogilised uuringud. Arhitektuuri, sisearhitektuuri ja kütte osa tööprojekt.
<b>25.Ventilatsioon</b> (1 väljatõmbeava)	1)Lahendada loomuliku ventilatsioonina; 2)Taastada ventilatsioon ruumides 13, 14 ja 16 (ill 24).	Arhitektuuri, sisearhitektuuri ja ventilatsiooni osa tööprojekt.
<b>26.Siseveevarustus</b> (-)	-	Sisearhitektuuri ja veevarustuse osa tööprojekt.
<b>27.Sisekanalisatsioon</b> (-)	-	Sisearhitektuuri ja kanalisatsiooni osa tööprojekt.
<b>28.Valgustus. Siseelektripaigaldis</b> (pinnapealne juhtmestik)	-	Lühtrite uuringud. Sisearhitektuuri ja elektripaigaldise osa tööprojekt.
<b>29.Sisesidevarustus</b> (pinnapealne juhtmestik)	-	Sisearhitektuuri ja nõrkvoolupaigaldise osa tööprojekt.
