Objekt: Ärihoone – Baar

Aadress: Karja 12 Haapsalu

MUINSUSKAITSE ERITINGIMUSED

Wergoland Grupp OÜ

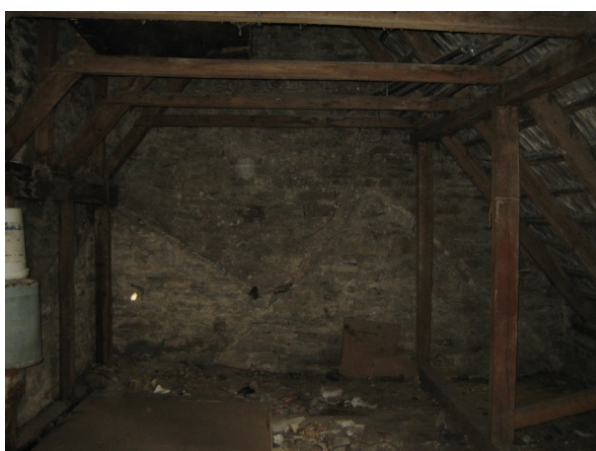
Foto 8. Varasema maja viilu jäljed tulemüüri

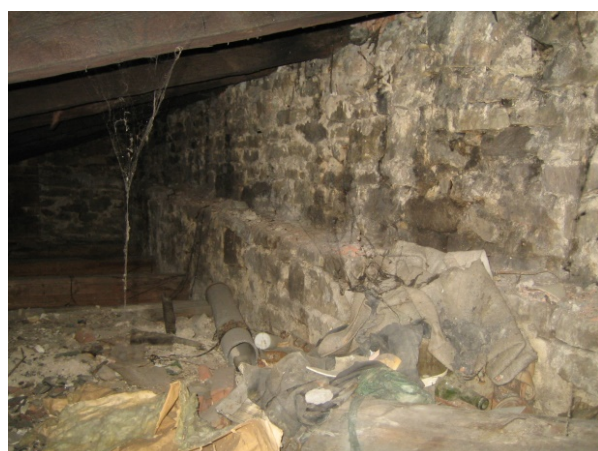
Foto 9. Varasem sarikate nišš abihoone tulemüüri

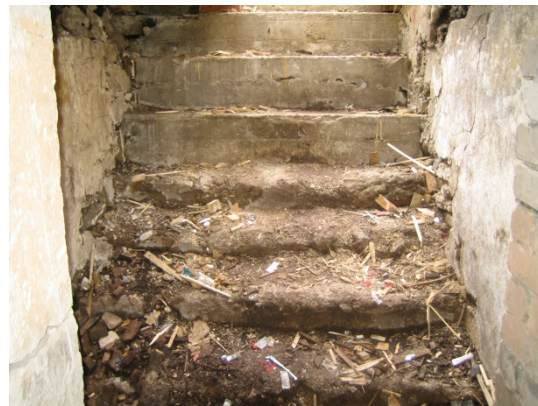
Foto 17. Keldritrepp

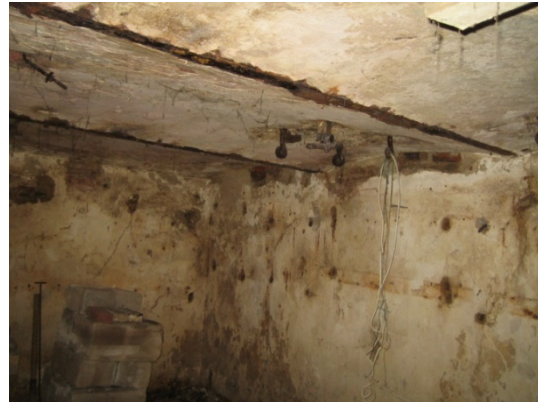
Foto 19. Silindervõlvlagi

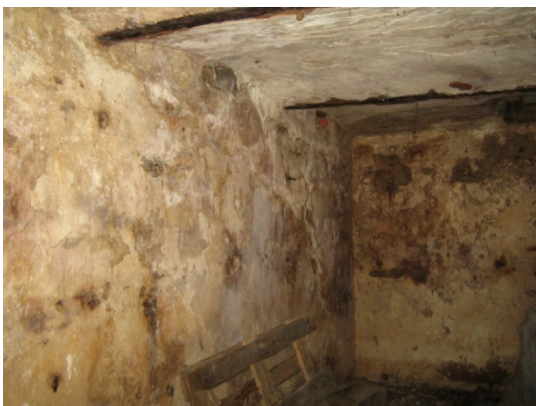
Foto 20. Keldri seinad

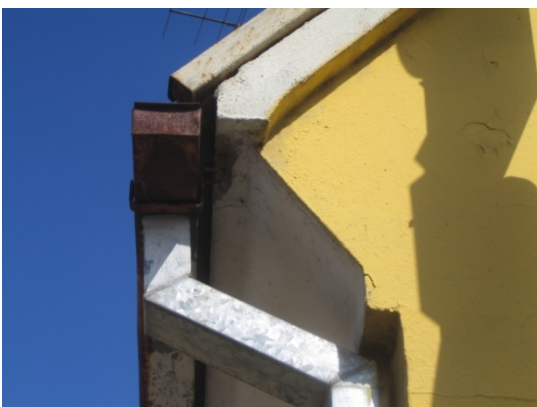
Foto 25. Räästakarniis

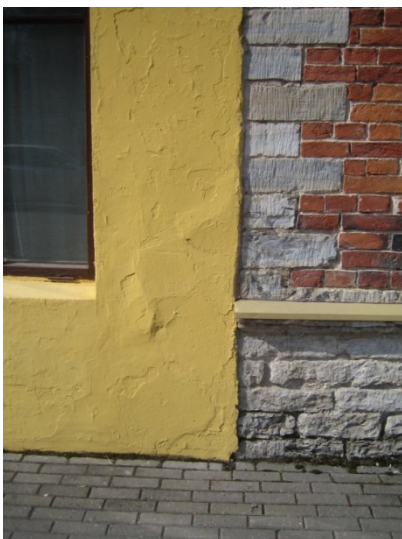
Seinte seisukord hea. Krohv eraldumist ei tähelda. Värv koorub uukidelt ja karniisil. Osaliselt koorunud värvikihtide ülevärvimise ja viimase värvikihi all oleval osalise pahtelduskihi tulemusel jätab fassaadi äärmiselt ebaühtlane lapp lapi peal mulje (foto 31). Läänepoolse tulemüüri seisukord halb. Krohv suures ulatuses eraldunud, keskmises osas on tulemüür nihkunud. Vertikaalsed praod piki ja ristiseinte liitumistel. Põletatud tellistest tulemüüri osas tugev telliste murenemine. Tulemüüri katteplekkide seisukord halb.

Foto 31. Lipp lipi peal fassaad

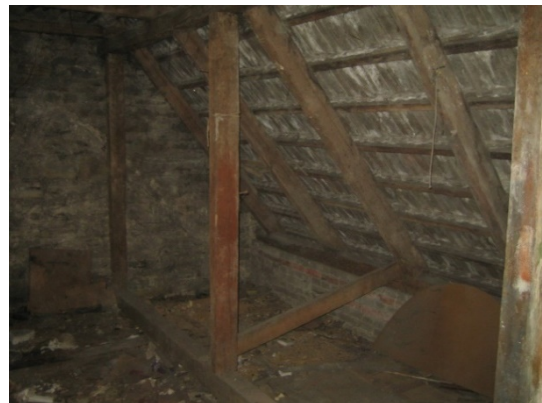
Foto 34. Katusekonstruktsioon 1

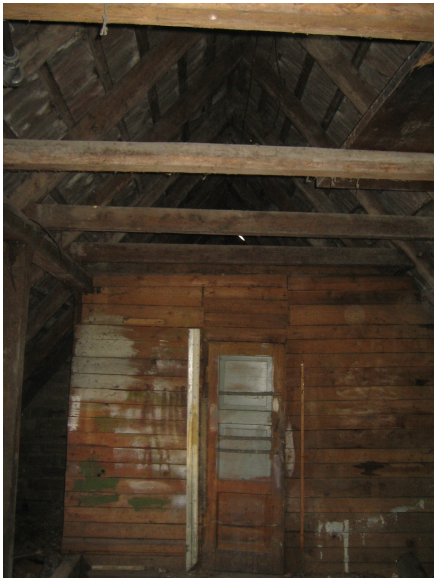
Foto 35. Katusekonstruktsioon 2

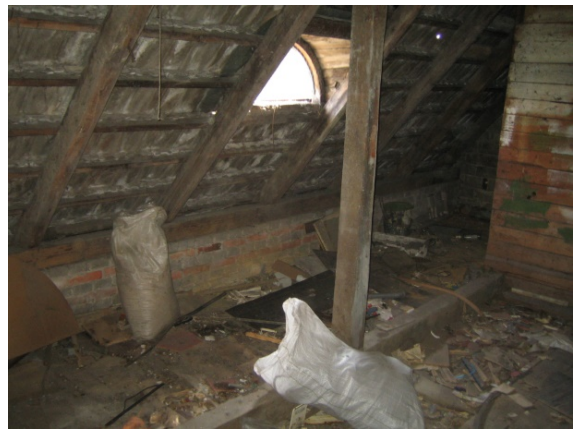
Foto 36. Katusekonstruktsioon 3

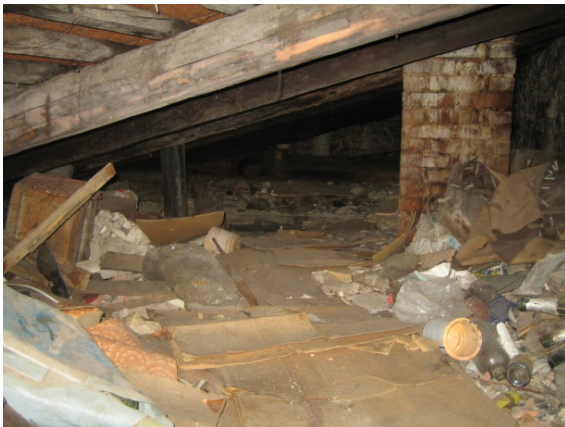
Foto 37. Abihoone katusekonstruktsioon

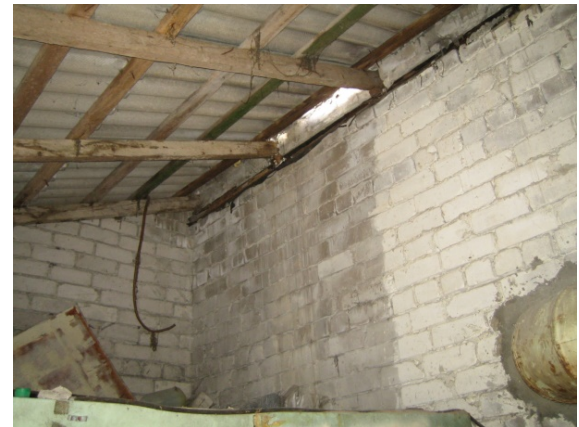
Foto 38. Juurdehituse katusekonstruktsioon

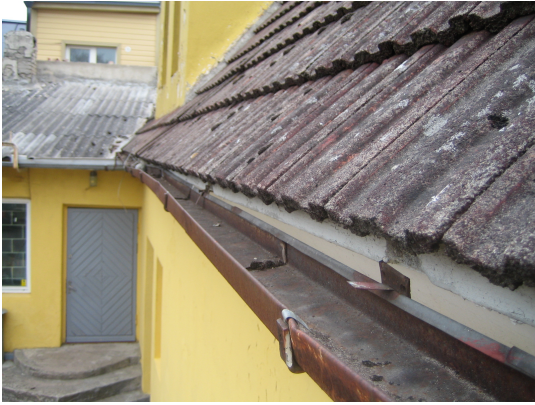
Foto 41. Vihmaveerenn

4.4.5. Taastada vihmaveesüsteemid, lisada uus vihmaveesüsteem Karja tn. poolsele küljele.

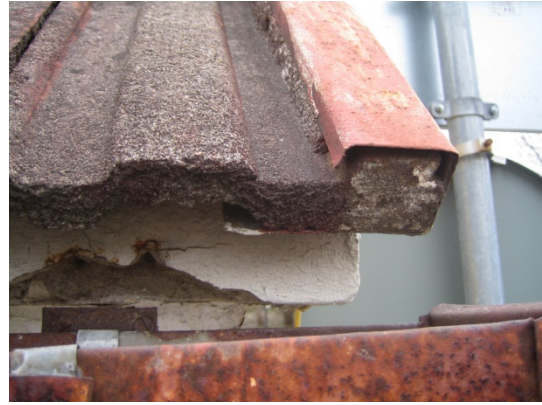
Foto 42. Katusekivi sõlm otsaviilul

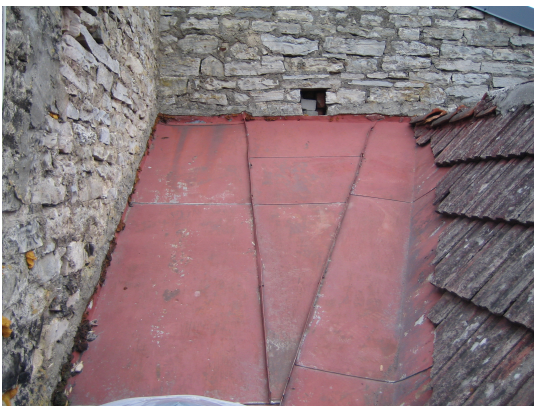
Foto 45. Neel tulemüüri ääres

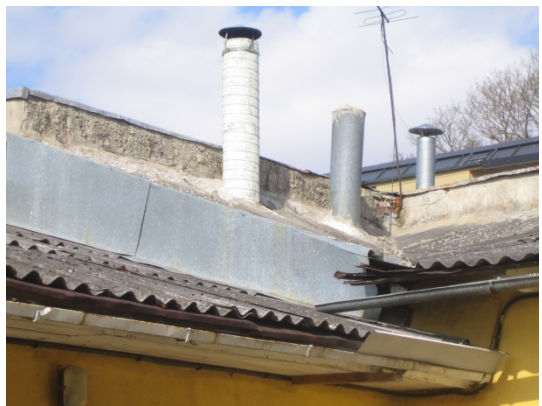
Foto 46. Abihoone neel

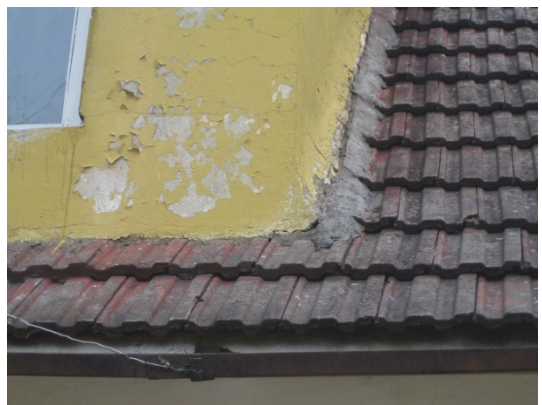
Foto 48. Uugi liide katusekiviga

4.4.4. Asendada amortiseerunud katusekate – peahoonel punane kivikatus, abihoonetel valtsplekk või kivikatus.

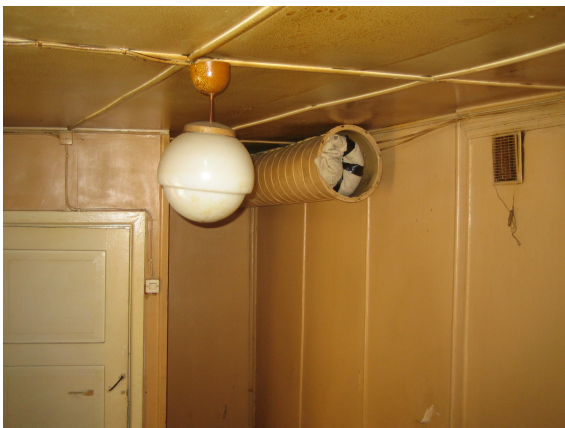
Foto 55. Abihoone siseviimistlus

Viimistlus on amortiseerunud. Abiruumi põrand keldri lae varisemise tõttu tugevalt vajunud ja varisemisohtlik. Algpärase lihtsa krohvitud – värvitud viimistluse juures väärtuslike elementide avastamine ei ole tõenäoline.

4.6.1. Siseviimistlus sisekujundusprojekti alusel arvestades paiknemist Haapsalu vanalinna muinsuskaitsealal.

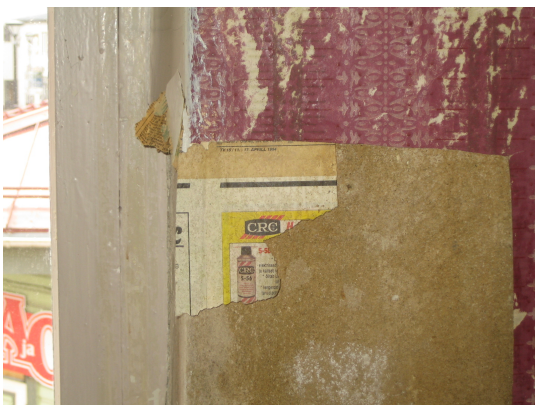
Fotod 61. II korruse tapet

1. I korruse seinad. Värvitud krohvipind, tellissein
2. II korruse seinad. Tapeet, krohv, tellissein. Tapeet 1990-nendatest, krohvile kleebitud alumine ajaleht kuupäevaga 17.04.1994.
3. Vahelagi. Värvitud puitkiudplaat, põrandalaud, puittalad (vahel mustal laudisel liivtäide), tihe laudis, puitvõrgul lae lubikrohv, värv. Peegelvõlve ei tähelda.
4. I korruse põrand. Betoonpõrandad. Kaetud ker. plaadi või värvitud puitkiudplaadiga. II korrusele viib betoontrepp.
