Muinsuskaitse eritingimuste ettepanekud
ROODI MÕISA PEAHOONELE

Roodi küla, Halinga vald, Pärnu maakond

2017/2018 õppeaasta
Arhitektuuri konserveerimise ja restaureerimise täiendkoolituskursuse lõputöö

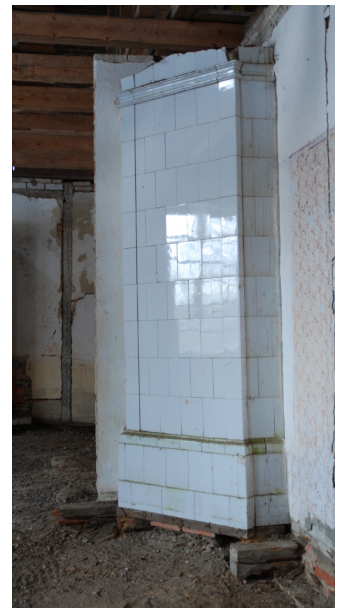
Foto 5. Ruum nr.25

põhjapoolne hele ahi.

- Ruumis nr.25 tumedatest glasuuritud pottidest originaalahi (Foto 127).
- Ruumis nr.25 heledatest glasuuritud pottidest põhjapoolne originaalahi (Foto 5), väärtuslik detail koridori pool paiknev ahjuuks jt metalldetailid (Foto 130).

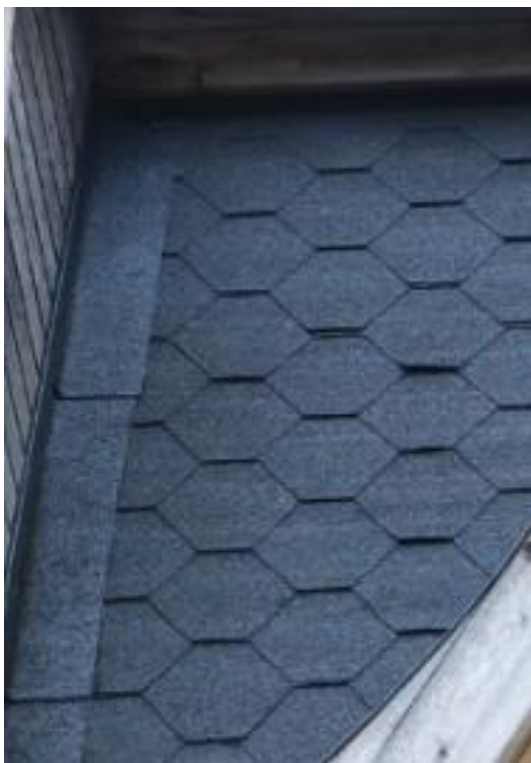
Katusekatte tänane seisukord on halb, sest katus laseb läbi. Aluslaudis on kehvasti pandud, tuulutusliistud puudu ja paigaldamata jäi 2 kihti ruberoidi ning kärpmaterjali liimimise asemel on see naeltega kinni löödud. Suuremad läbijooksud hoone tagafassaadil on lapitud 2017.a. suve lõpul käepäraste vahenditega.

Foto 22. Katusekate.

4.2.2. Koostada peahoone katuse muinsuskaitse eritingimused ja põhiprojekt, milleks on Muinsuskaitseameti poolt 08.02.2018.a. toetus juba eraldatud.

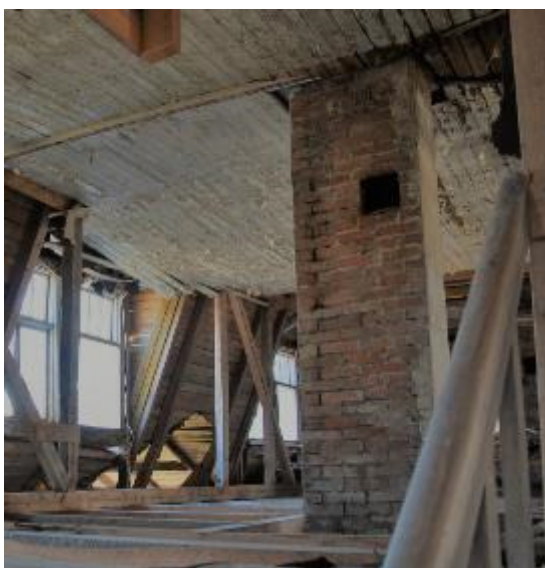
Maapinnalt vaatlusel paistavad silikaattellistest korstnapitside ülaosad lagunened.

Foto 25. Korstnajak mansardkorrusel.

4.3.1. Vajalik korstnajakade ja –pitside seisukorra insenertehniline ekspertiis.

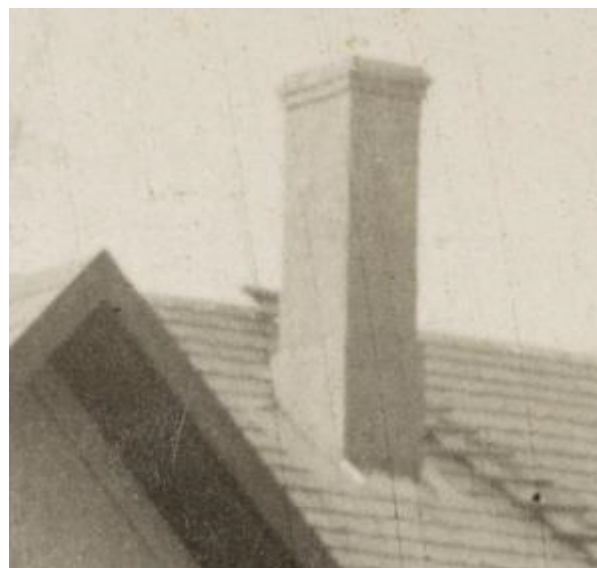
Foto 26. Fragment 1920.a. fotost. (Foto 3)

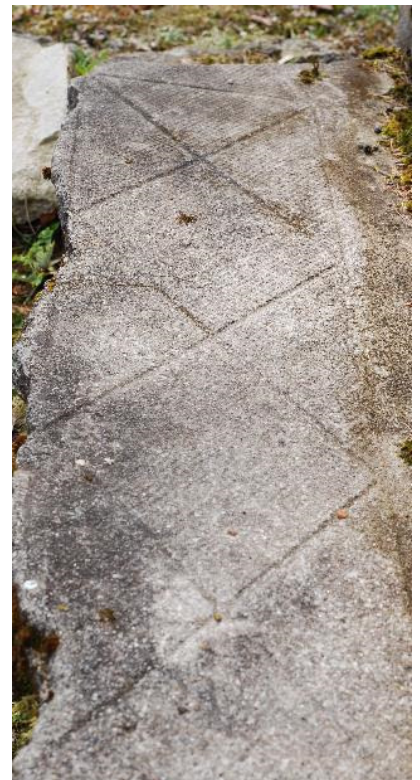
Foto 31. Trepiastme
muster.

4.4.3. Taastada veranda trepp 1920.a. pärit foto ja olemasoleva katkise trepi järgi.

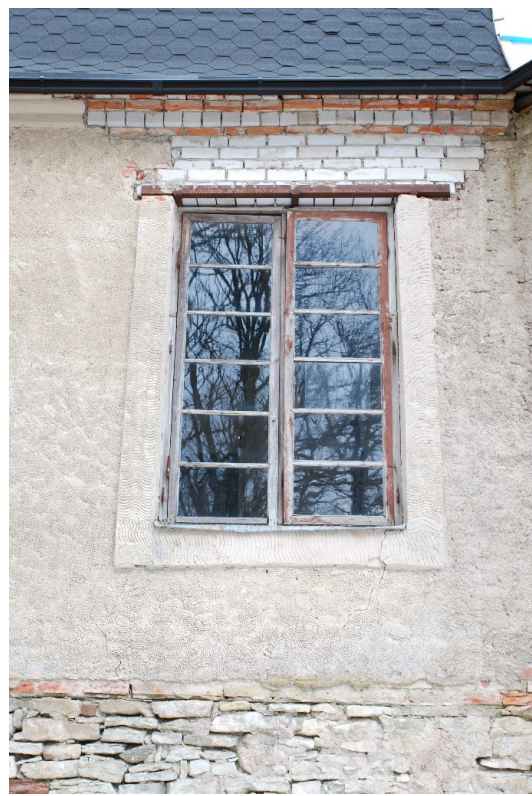
Foto 35. Seinaparandused tagafassaadil..

4.5.2. Lubatud on stabiliseerida seinad, täita praod, kasutades selleks võimalikult palju olemasolevat originaalmaterjali. Seinte- ja krohviparandused teha nii, et paranduskrohvi koostis ja teostusviis sarnaneks ajaloolise krohviga.

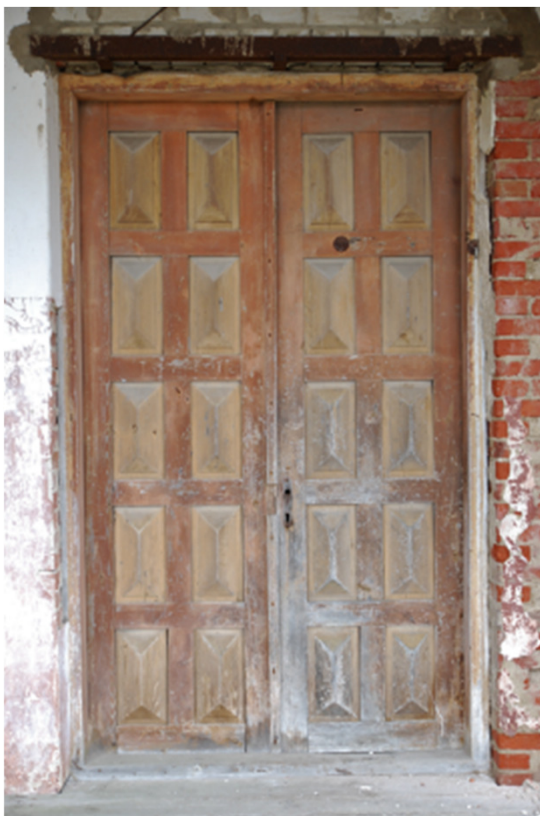
VU1 - Kahepoolne peasissepääsu uks, välisküljel puitraamide sees raskepärased reljeefsed detailid. Täna värvitud kahe eri tooniga, käepide puudu. (Foto 37)

Foto 37. VU1 väljast.

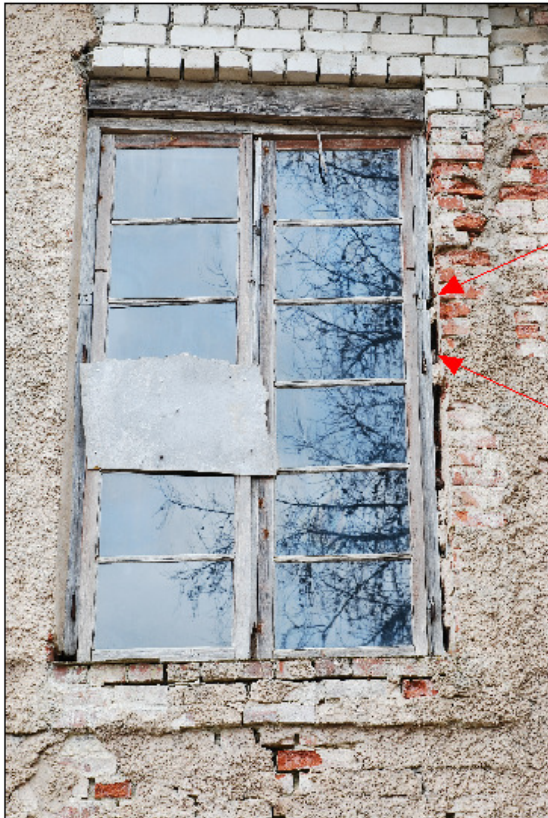
ALGUPÄRASE LENGI SEES ON NÄHA ÜLEMISE
MITTE AVATAVA AKNARAAM ÜHENDUSKOHT.

ALGUPÄRANE AKNAHING VANA LENGI KÜLJES.

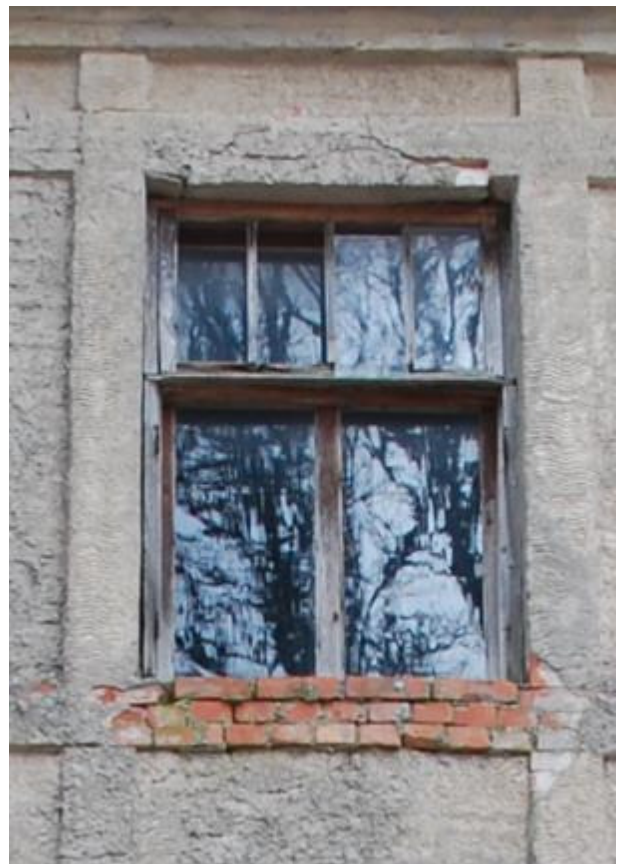
Foto 51. A5 väljast.

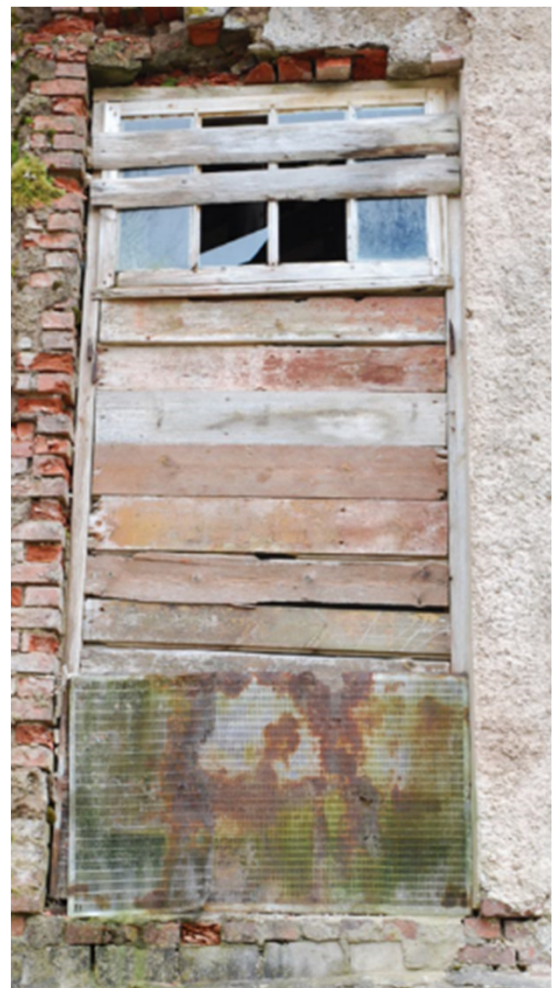
Foto 58. A8 väljast.

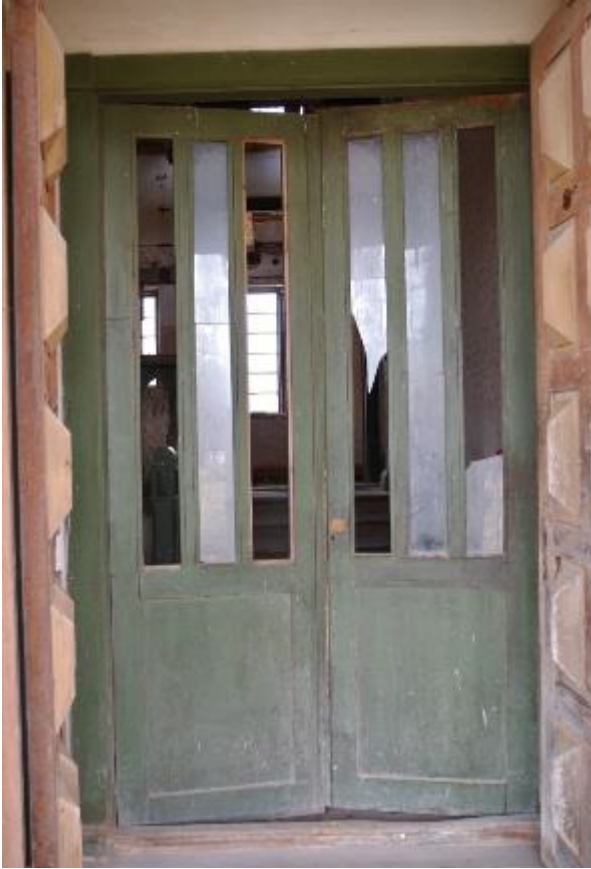
Foto 59. SU1

SU1 – Tuulekoja kahepoolne tahveluks, ülemises osas klaasavad (ruum 23).

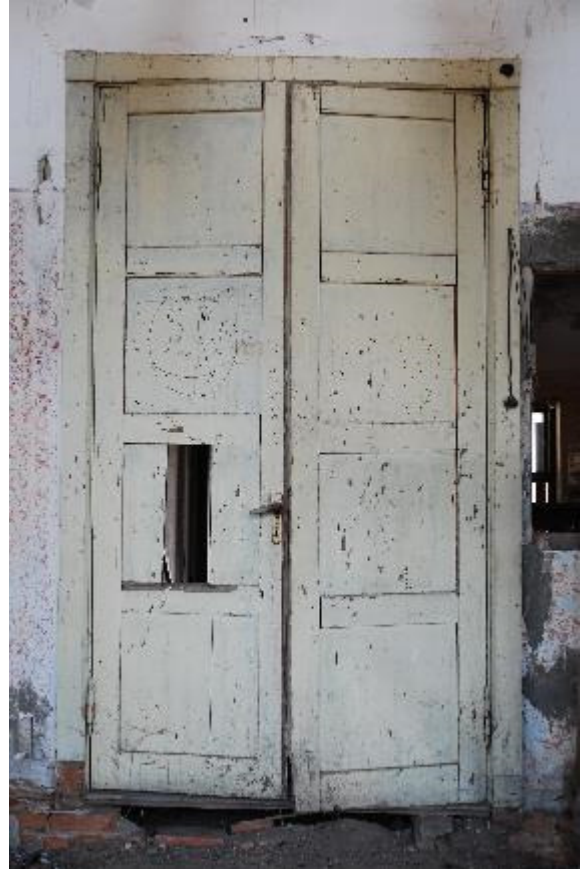
Foto 60. SU2

SU2 – Saali kahepoolne tahveluks (ruum 25), algupärane käepide.

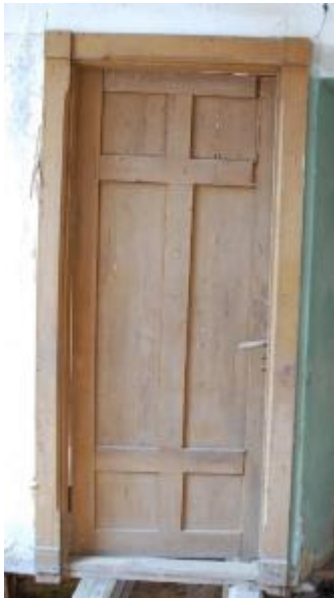
Foto 63. SU3

SU3 – Ühepoolne tahveluks (ruum 16), algupärane käepide.

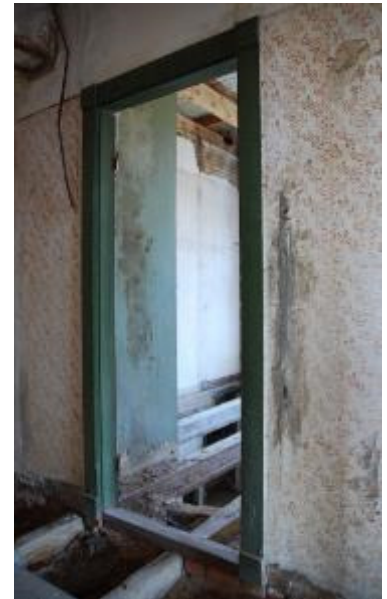
SU4 – Ukseleht puudub, originaalleng (ruum 21).

Foto 65. SU4 leng.

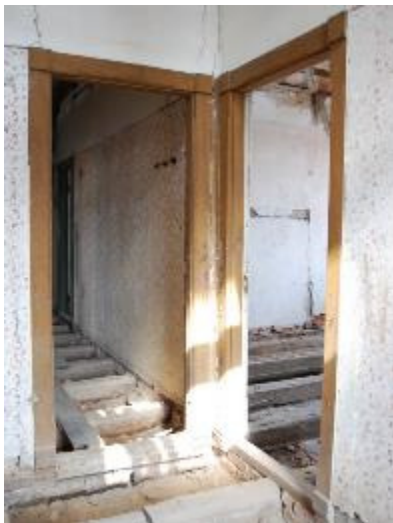
SU5 – Ukseleht puudub, originaalleng (ruum 18).

SU6 – Ukseleht puudub, originaalleng (ruum 20).

Foto 66. SU5, SU6 lengid.

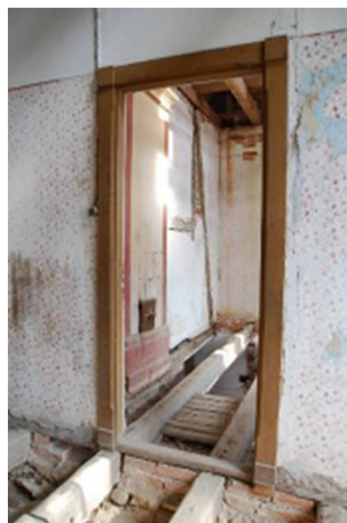
SU7 – Ukseleht puudub, originaalleng (ruum 19).

Foto 67. SU7 leng.

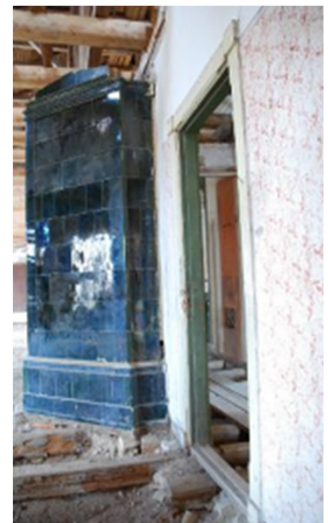
SU8 – Ukseleht puudub, originaalleng (ruum 25).

Foto 68. SU8 leng.

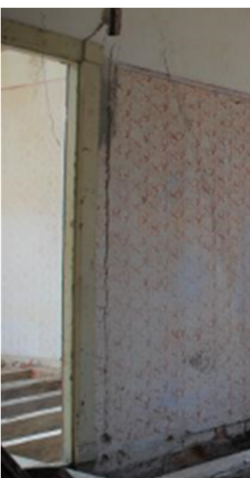
SU9 – Ukseleht puudub, originaalleng (ruum 25).

Foto 69. SU9 leng.

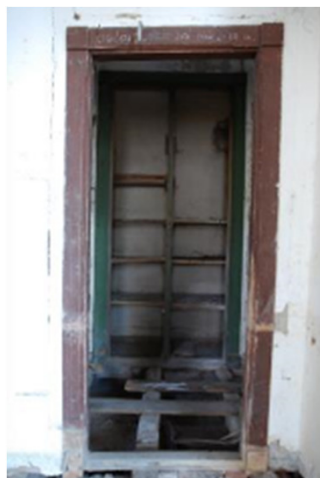
SU10 – Ukseleht puudub, originaalleng (ruum 24).

Foto 70. SU10 leng.

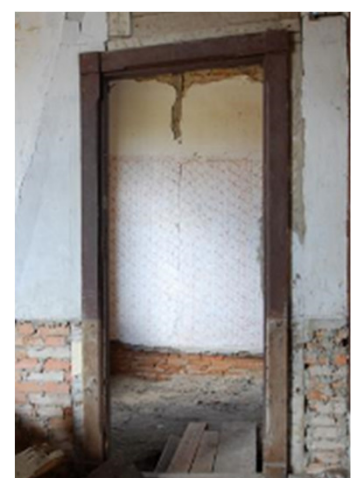
SU11 – Ukseleht puudub, originaalleng (ruum 26).

Foto 71. SU11 leng.

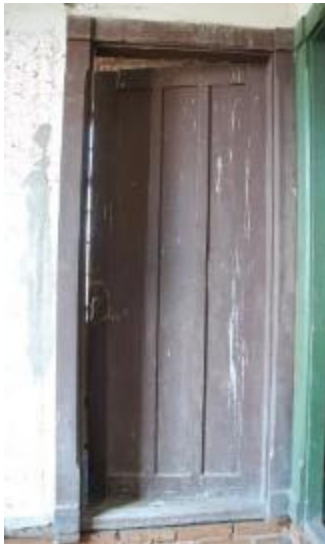
Foto 72. SU12

SU12 – Ukseleht puudub, originaalleng (ruum 27).

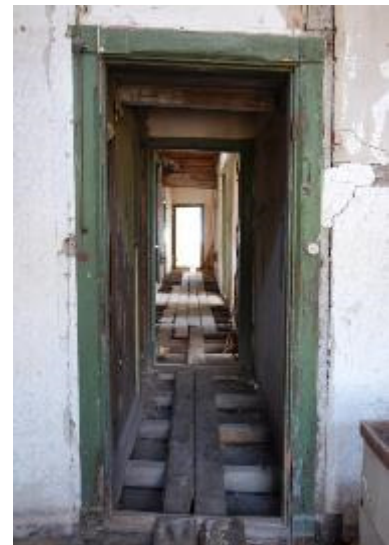
SU16 – Ukseleht puudub, originaalleng (ruum 28).

Foto 78. SU16 leng.

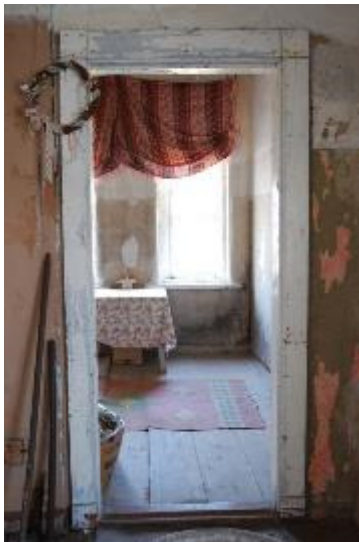
SU19 – Ukseleht puudub, originaalleng (ruum 33).

Foto 82. SU19 leng.

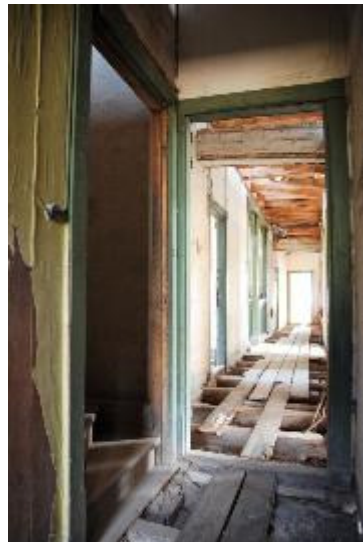
SU20 – Ukseleht puudub, originaalleng (ruum 29).

SU21 – Ukseleht puudub, originaalleng (ruum 29).

Foto 83. SU20, SU21 lengid.

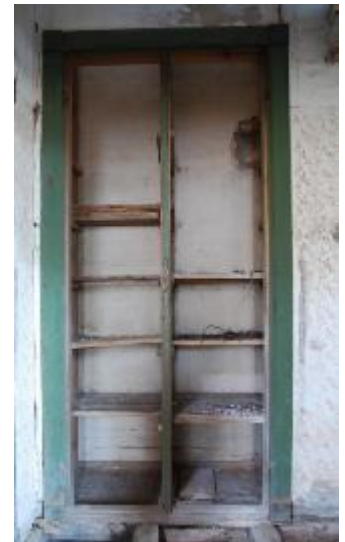
SU22 – Kapiuksed puuduvad, originaalleng (ruum 24).

Foto 84. SU22 kapi leng.

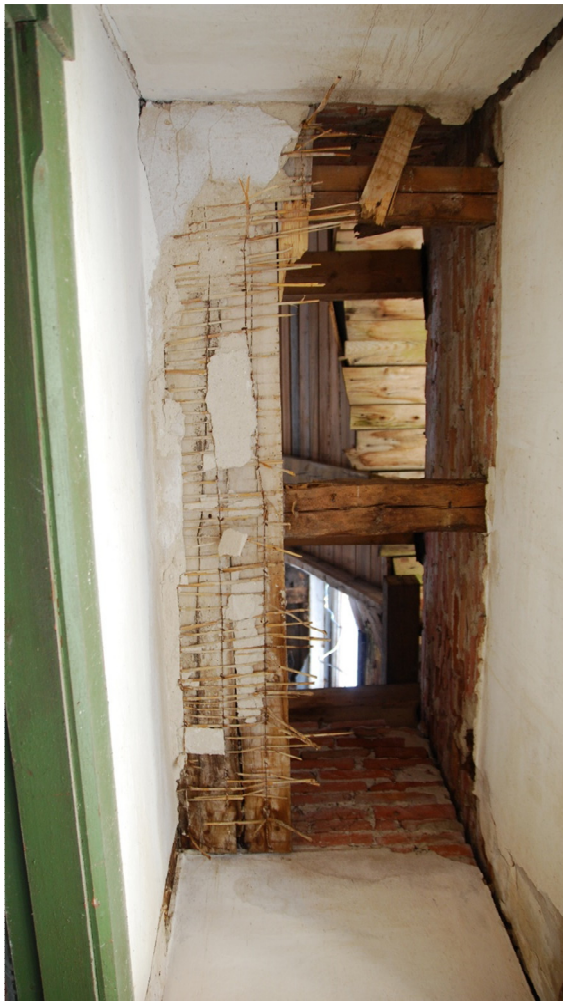
väheste kuludega valmis saada. Siseuksed on ilma profiilita tahveluksed, algsed puitpõrandad on säilinud vaid mõnes üksikus ruumis. Esimese korruse vahelaed on tänaseks välja lõhutud, vaid välisukse juures säilinud lae põhjal võib oletada, et algsed puidust laed olid sirgete servadega, krohvitud (Foto 90). Seintes algset viimistlust ei ole säilinud. Alles on aga peaaegu kõigi eluruumide seintele tehtud tapeedi mulje jätvad rullmuustrid, mis tulid seinte dekoreerimisena kasutusele alates 1940-50ndatest aastatest.

Foto 90. Algupärase vahelagi ruumis 23.

4.9.4. Krohvida varem krohvitud olnud laed uuesti traditsioonilise lubikrohviga, värvida valge lubivärviga.

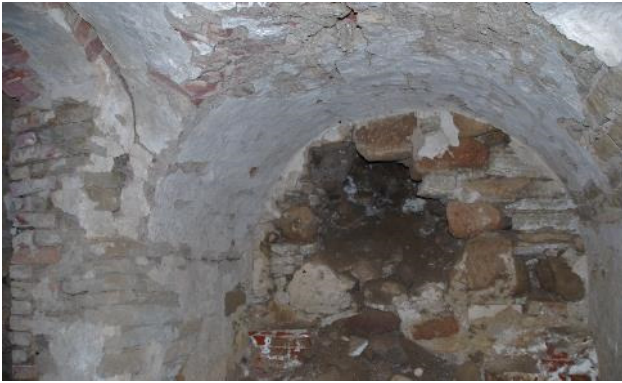
Foto 92. Völvlagi ruumis 6.

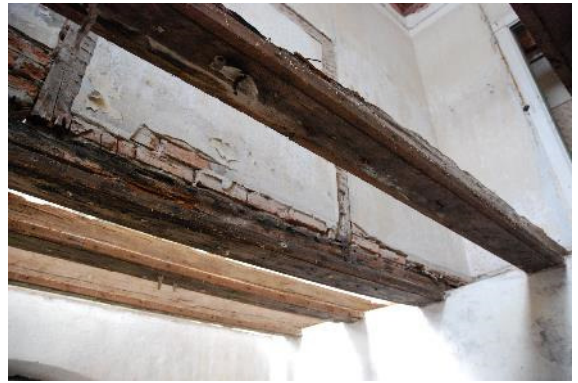
Foto 93. Pehkinud laetalad ruumis 7.

Esimese korruse algupärased põrandatalad on pehkinud ruumides 19,20,21,31,32 (Foto 93, 99, 123).

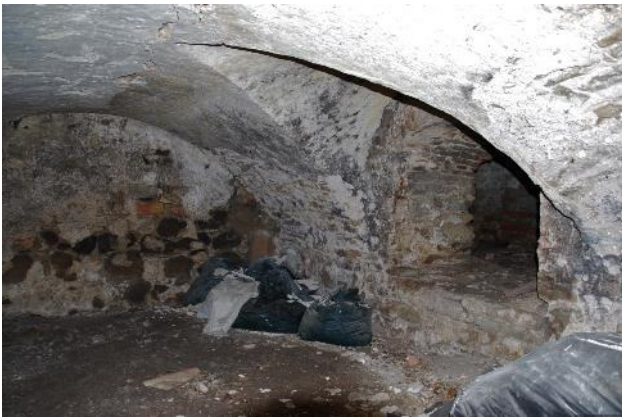
Foto 94. Völvlagi ruumis 14.

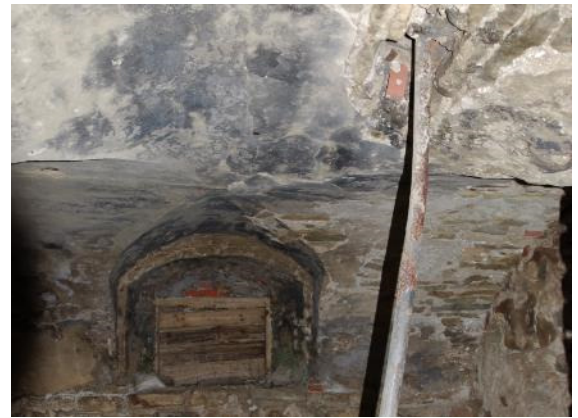
Foto 95. Völvlagi ruumis 15.

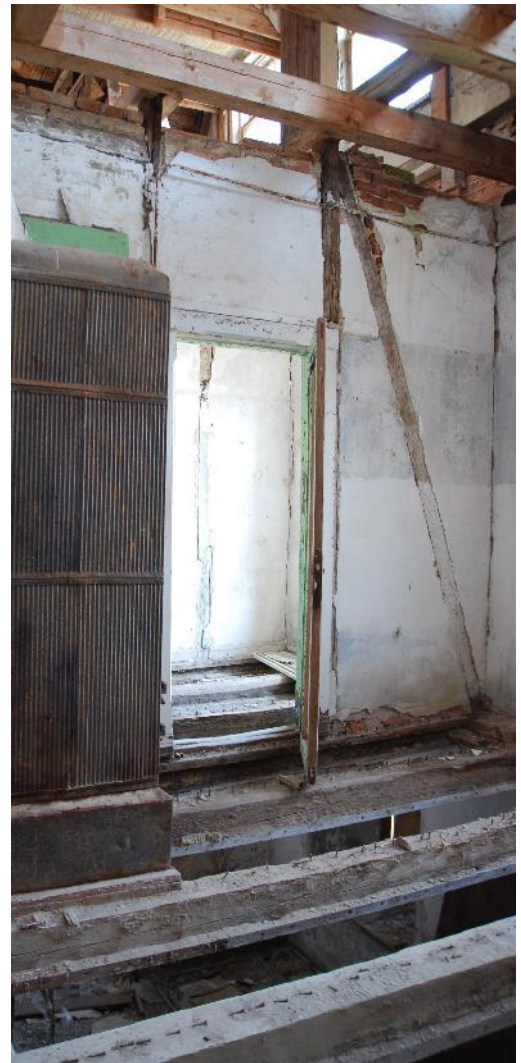
Foto 123. Põrandatalad ruumis 31.

4.11.5. Uued põrandad projekteerida lähtudes hoone ehitusaegsest materjalikasutusest, heliisolatsioonimaterjalina lubatud kasutada tänapäevaseid materjale.

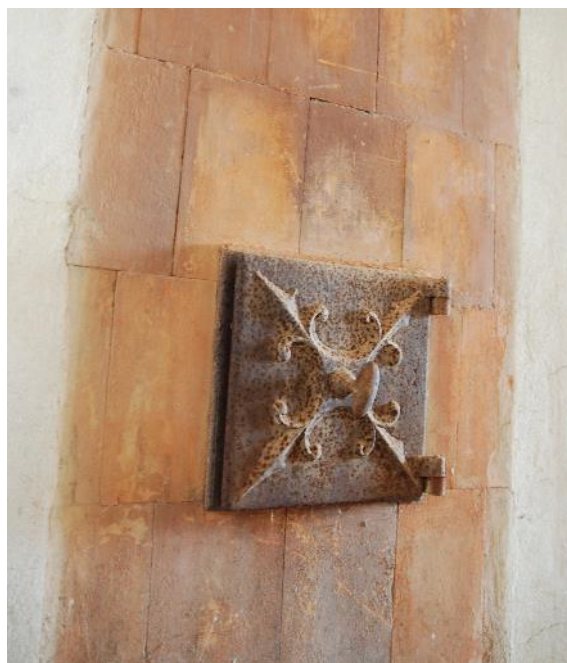
- Ruumis nr.21 lihtpottidest originaalahi, väärtuslik detail koridori pool paiknev malmist ahjuuks jt metalldetailid (Foto 125).
- Ruumis nr.25 heledatest glasuuritud pottidest lõunapoolne originaalahi (Foto 126), väärtuslik detail koridori pool paiknev ahjuuks jt metalldetailid (Foto 128).

Foto 125. Ruum nr.21 ahi koridori poolt.

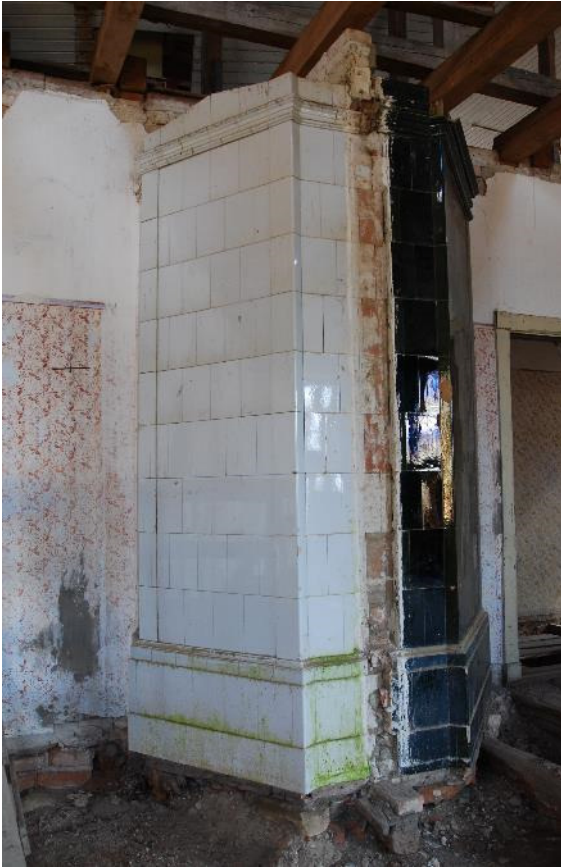
Foto 126. Ruum nr.25 lõunapoolne hele ahi.

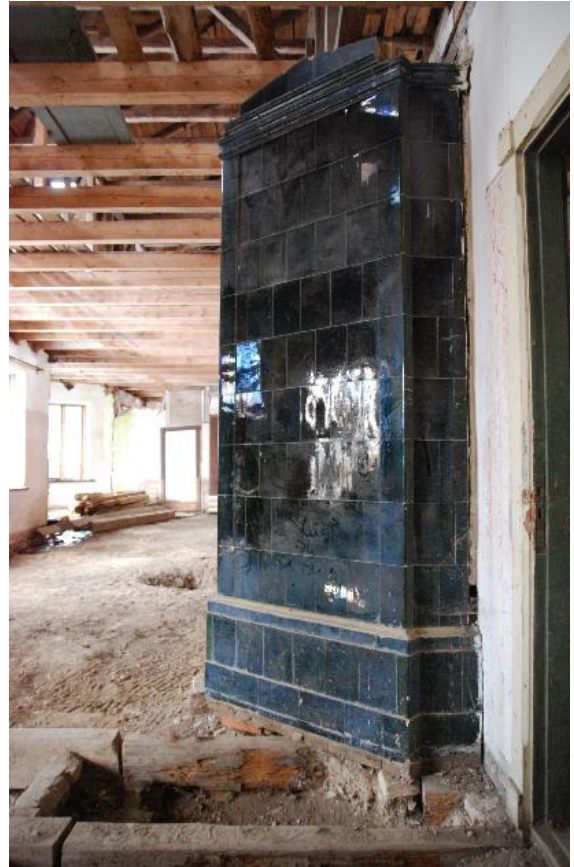
Foto 127. Ruum nr.25 tume ahi.

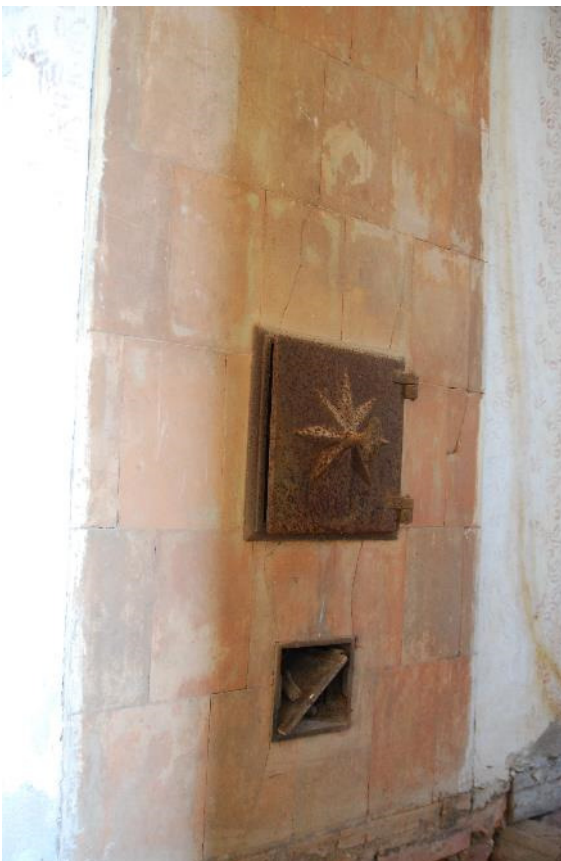
Foto 128. Ruum nr.25 lõunapoolne ahi koridori poolt.

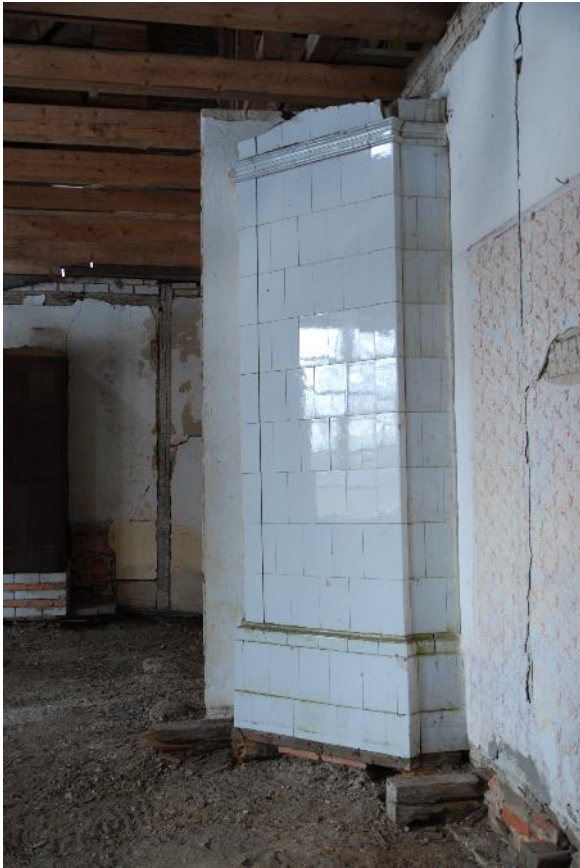
Foto 5. Ruum nr.25 põhjapoolne hele ahi.

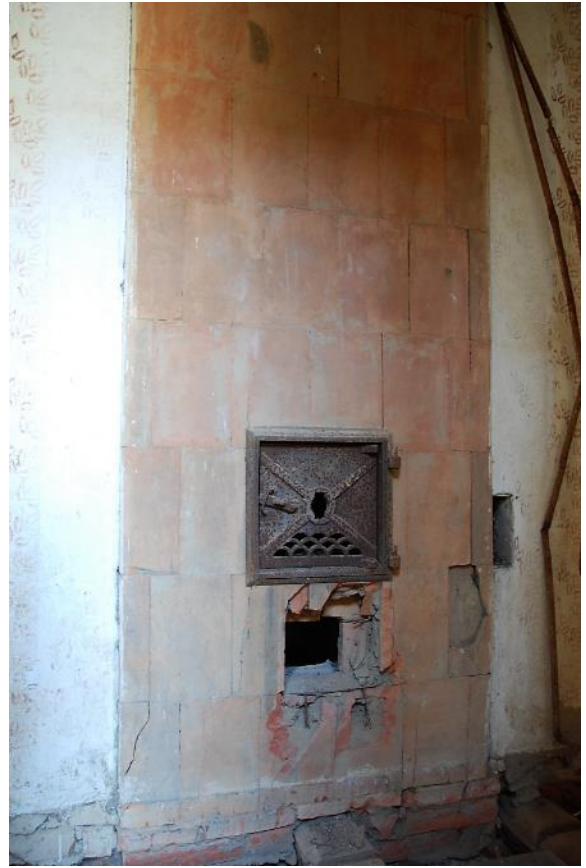
Foto 130. Ruum nr.25 põhjapoolne ahi koridori poolt.

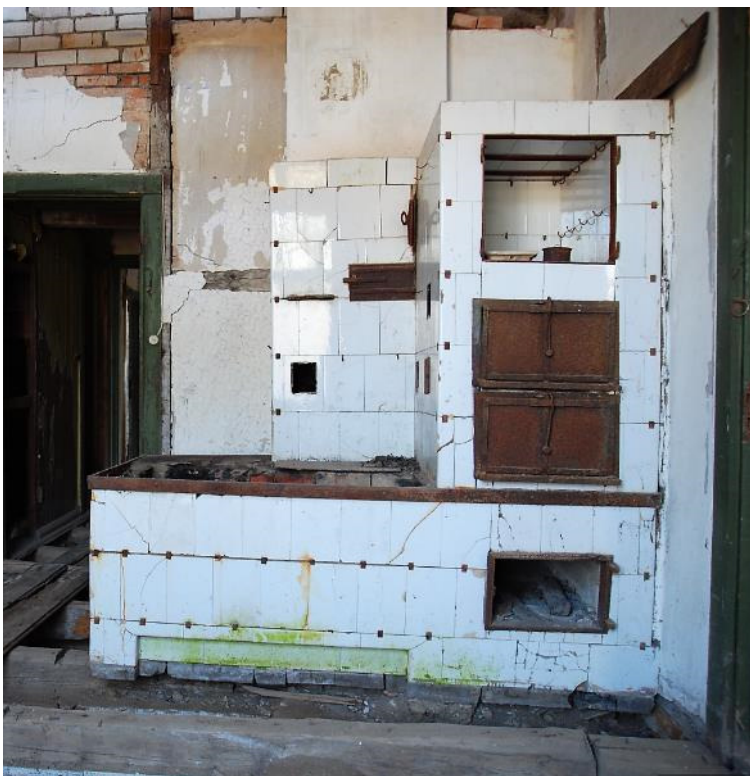
- Ruumis nr.28 glasuuritud pottidest pliit koos soemüüriga (Foto 131) väärtuslikud metalldetailid.
- Ruumis nr.34 lihtpottidest originaalpliit koos soemüüriga (Foto 132), väärtuslikud metalldetailid.

Foto 131. Ruum nr.28 pliit.

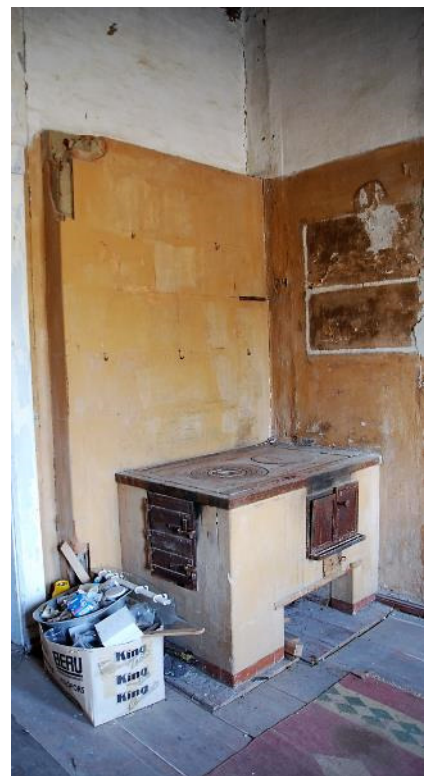
Foto 132. Ruum nr.34 pliit.

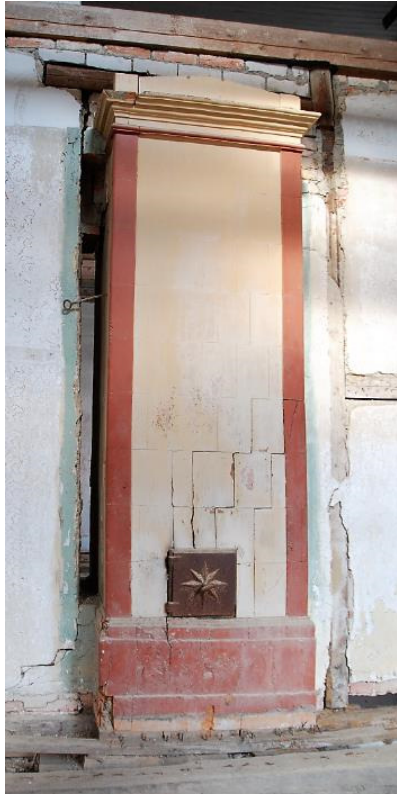
- Ruumis nr. 19 ja 20 värvitud pottidest originaalahi (Foto 133, 134) väärtuslikud metalldetailid.
- Ruumis nr.32 lihtpottidest pliit koos soemüüriga (Foto 135).

Foto 133. Ruum nr.19 ahi.

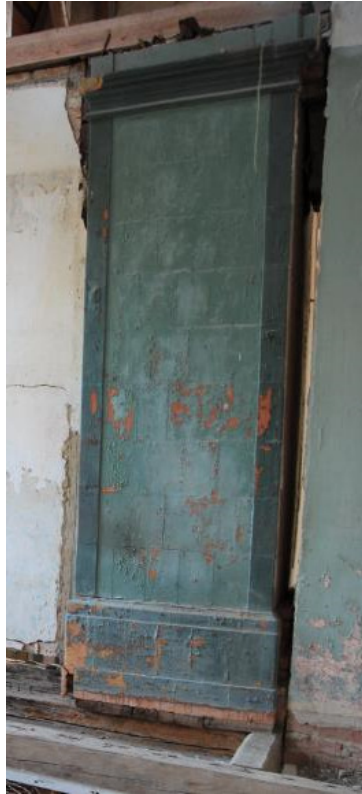
Foto 134. Ruum nr.20 ahi.

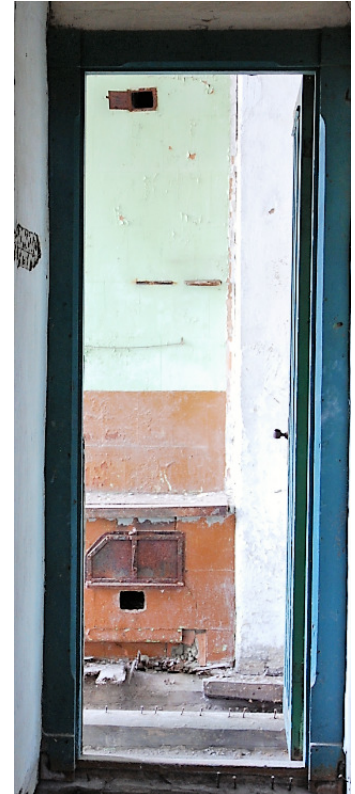
Foto 135. Ruum nr.32 pliit.

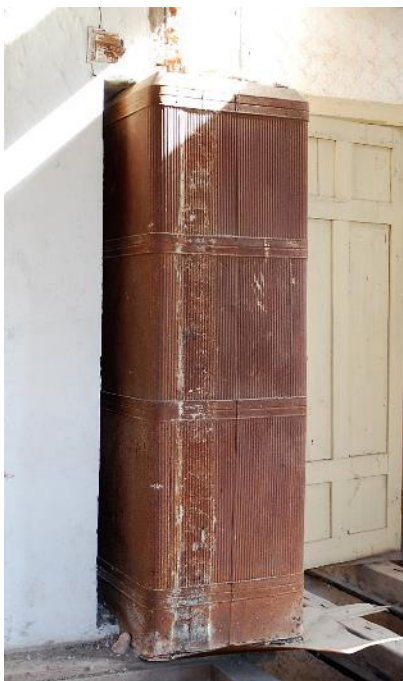
- Ruumis nr.16 hilisem laineplekiga kaetud ahi (Foto 136).
- Ruumis nr.26 hilisem laineplekiga kaetud ahi (Foto 137).
- Ruumis nr.31 hilisem laineplekiga kaetud ahi (Foto 138).

Foto 136. Ruum nr.16 ahi.

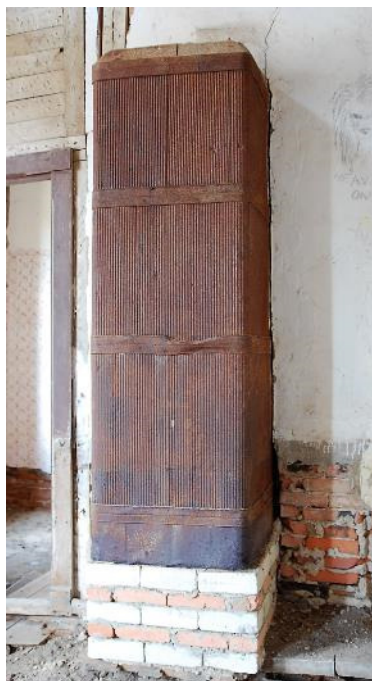
Foto 137. Ruum nr.26 ahi.

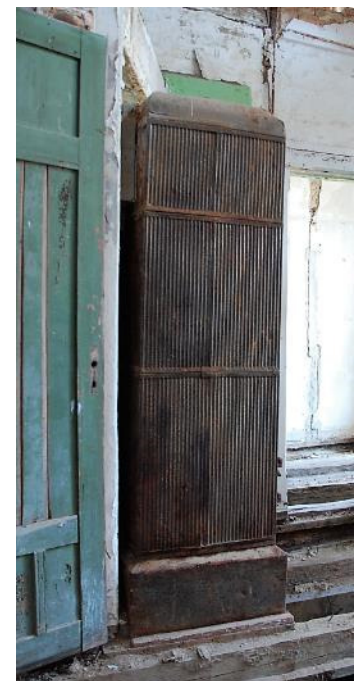
Foto 138. Ruum nr.31 ahi.

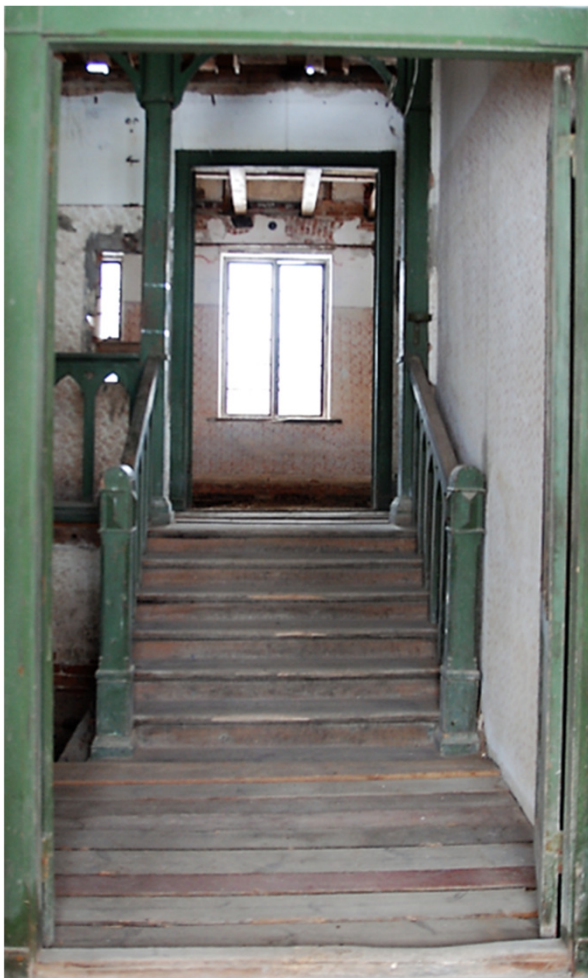
Esimesele korrusele viib puittrepp, 6 tõusuga (Foto 139).

Puittreppide seisukord on hea. Keldrisse viival trepil on puudu trepiava kohale käiv katteplaat / luuk ja pole selge selle algne konstruktsioon.

Foto 139. Esimese korruse trepp.

4.13.1. Säilitada ja restaureerida esimesele korrusele ja mansardkorrusele viivad puitrepid koos puidust piirete ja tugipostidega.

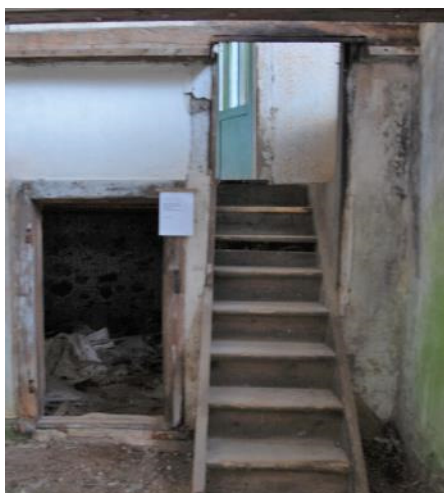
Keldrisse viib puittrepp, 8 tõusuga (Foto 141).

Foto 141. Keldri trepp.

4.13.2. Lubatud keldrisse viiva trepi asemele uue puittrepi rajamine ning uus lahendus ka põrandas paikneva ava jaoks.

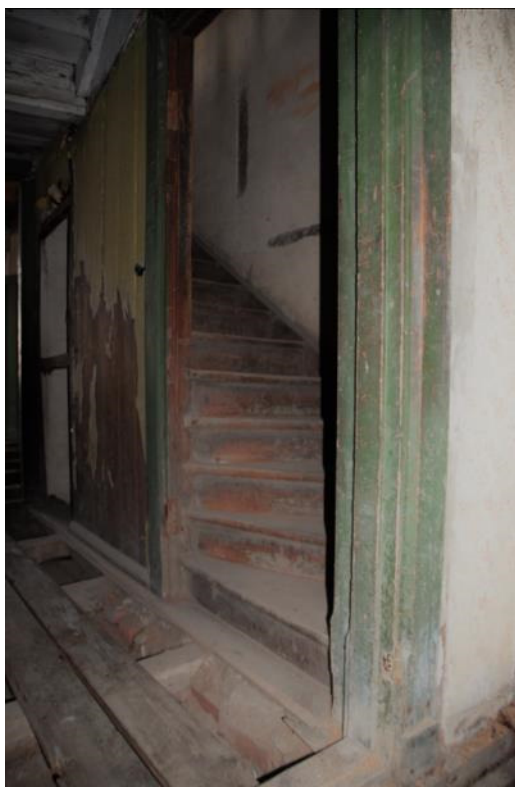
Mansardkorrusele viib puittrepp, vahemademega (Foto 142).

Foto 142. Mansardkorruse trepp.

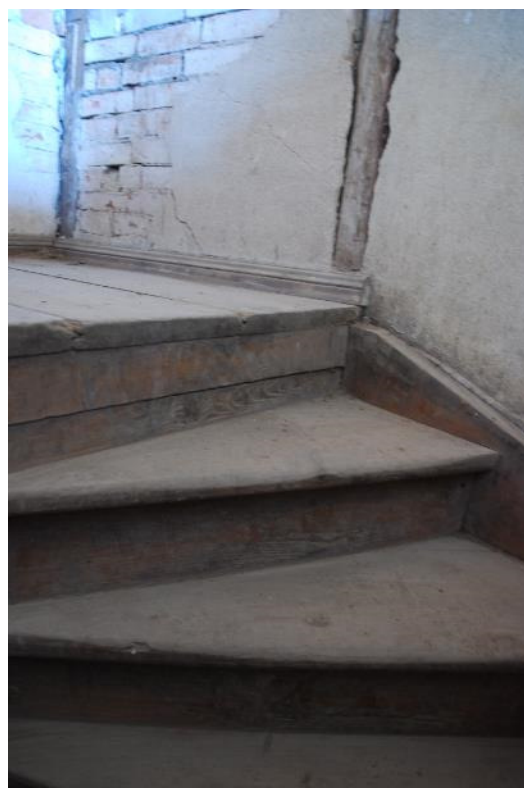
Foto 144. Mansardkorruse trepiastmed.

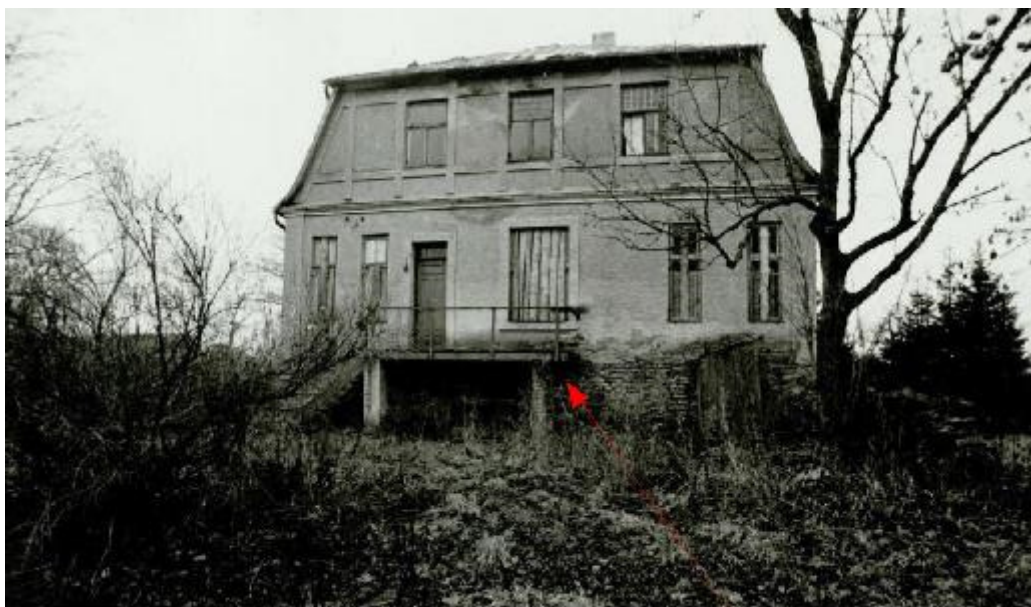
Foto 11. Härrastemaja, põhjapoolne otsafassaad. 1989.a.
(Rahvusarhiiv ERA.T-76.1.12871)

HÄVINUD TREPP

4.4.4. Soovi korral lubatud taastada hoone põhjaküljel olnud trepp ja lääneküljel olnud terrass, lähtuda olemasolevast ehituskehandist ning erinevate ehitusetappide selgest
