EESTI KUNSTIAKADEEMIA
Kunstikultuuri teaduskond
Muinsuskaitse ja konserveerimise osakond

NACKE PORTAAL.
NIGULISTE KIRIKU PEAPORTAALI AJALUGU,
TEHNILISED UURINGUD JA KONSERVEERIMINE.

Magistritöö

Tallinn 2017

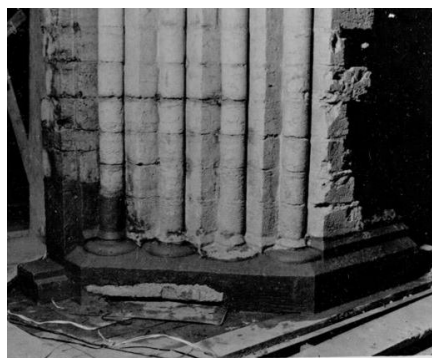
13. Portaali alumiste osade modelleerimine savist. 1980.a. Foto: V. Rinaldo.

Pikihoone põhjaportaal oli halvas seisukorras: talum vigastatud, sokkel ja palendite alumine osa purunenud, arhivoldi kohal olnud vimperg puudus täiesti. Portaali restaureerimist alustati 1976. aastal, mil see puhastati pindmisest määrdumisest ja jämedatest tsementparandustest. Teadmata põhjusel tööd seiskusid ning jätkusid alles 1979. aastal. 1979. ja 1980. aasta restaureerimise nõukogu istungeil otsustati puuduvad osad modelleerida esialgu savist vastavalt esitatud joonisele. Töid teostasid kiviraidurid Rein Kaur ja Oskar Vasar.

Portaali puuduvate osade valmistamiseks kasutati paekivi imiteerivat kunstkivi. Puuduvate detailide taastamist peeti vajalikuks lisaks visuaalse vaadeldavuse parandamisele puhtalt praktilistel kaalutlustel, nagu seda on põranda puhastamine.¹⁵⁰ Ennistati palendi baasid, samuti talumi üldprofiil. Hävinenud reljeefmusteri ja vimpergi taastamiseks aga puudusid andmed.¹⁵¹ Pikihoone põhjaportaal oli üks viimaseid portalle, mida restaureeriti. Selleks

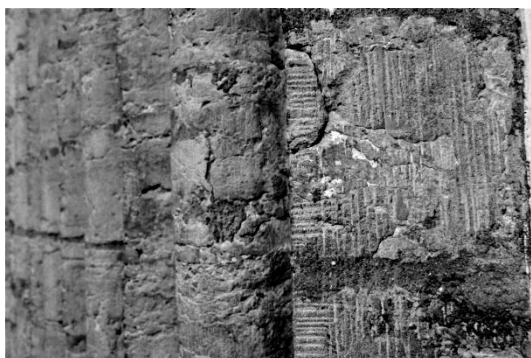
14. Jämedalt üleraiutud mördiparandus. 12. IV 2015.

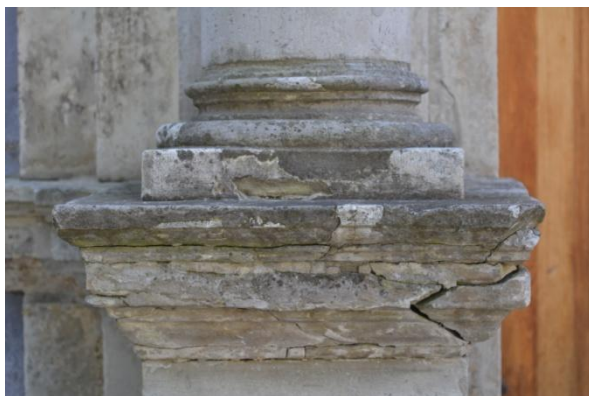
20. Samba baasi määrdunud karniis. Heledamad osad on vesiklaasi sisaldavad mördiparandused. 5. X 2014.

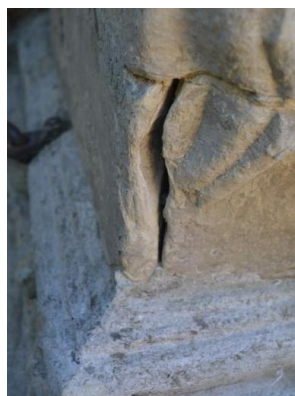
21. Tühjenenud vuugid. 10. VII 2016.

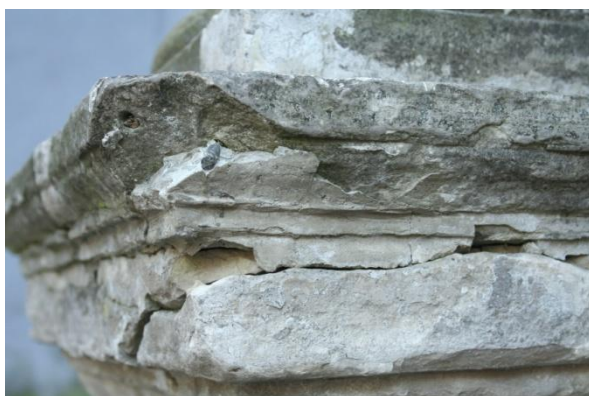
22. Lagunenud mördiparandus samba baasi karniisil. 5. X 2014.

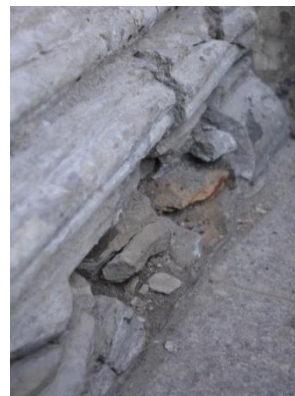
23. Lagunenud samba baasi alumine äär. 5. X 2014.

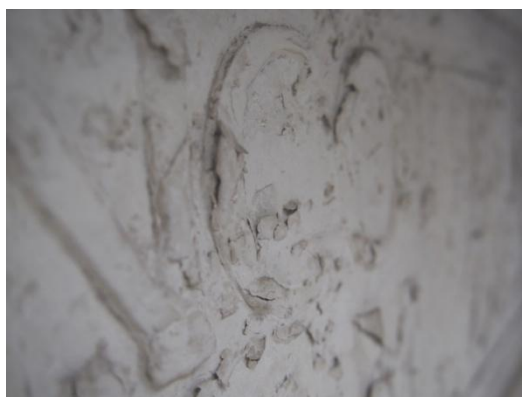
24. Irdunud pindmised kivikihid tekstitahvil. 15. IX 2016.

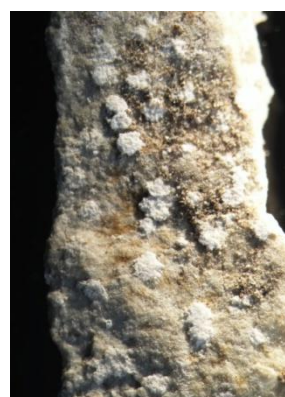
25. Pinnakihi alla moodustunud soolakristallid. 10. XI 2016.

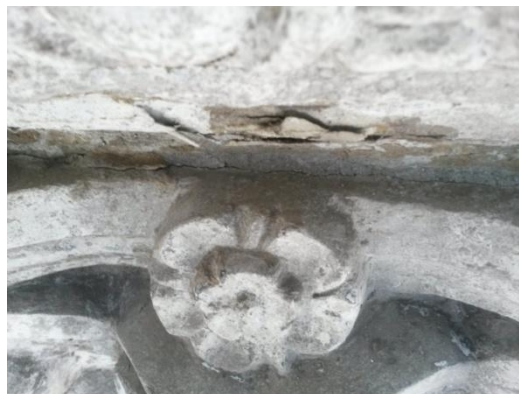
26. Irduvad pinnakihid. 15. IX 2016.

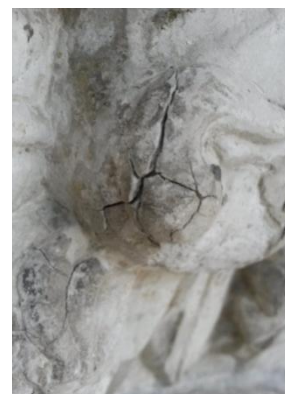
Võrreldes portaali alumise piirkonnaga, esineb ülemises osas enam polükroomia fragmente. Ilmselt on pinda mingil hetkel polükroomiast puhastatud. Pinna konarustes olevaid viimistluskihte ei ole täielikult olnud võimalik eemaldada, mille tulemusel on tulemus ebahühtlane ja kollakas-pruuni laiguline. Eriti tugevalt on diskoloreerunud ülemise karniisi munavööt ja selle alune karniis. Võimalik, et endised viimistluskihid on olnud õlibaasil, mille jäägid kivipoorides ajajooksul oksüdatsiooni teel tumenevad¹⁹⁴.

27. Krakelüür puuvilja reljefil. 15. IX 2016.

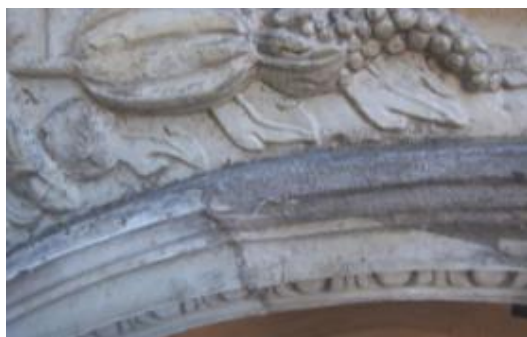
Hallis jämeda tekstuurihallis tsementmördis, on täiteaineks kasutatud jämedat kvartsliaiva ning sideainena ilmselt halli tsementi. Parandused esinevad ilma dekooriga piirkondadel, kõige silmapaistvam plomm paikneb portaalikaare lukukivi endisel asukohal. Kõnealuse tsementmördi dateerimisel on võetud arvesse paranduste suhteliselt madalakvaliteedilist teostust, mis ei sobitu kuidagi 20. sajandi lõpul tehtud kiviparandustega. Samuti tugineti tõsiasi, et lukukivi oli veel nähtav 19. sajandi lõpu joonistel, kuid kadunud juba 20. sajandi I poole fotodel. See annab põhjust oletada, et need jämedad mördiparandused pärinevad 19. sajandi lõpust või 20. sajandi algusesse jäävast perioodist.

34. Jäme tsementmördiparandus portaali kaarel. 15 IX 2016.

Kõnealused tsementparandused ei sobitu oma tumehalli tooni ega jämeda tekstuuri poolest ümbritseva kivipinnaga kokku ning segavad seetõttu tugevalt portaali visuaalset vaadeldavust. Mörtide servad on mitmel juhul kivipinnast eemaldunud ning seega ei teeni enam oma eesmärki.

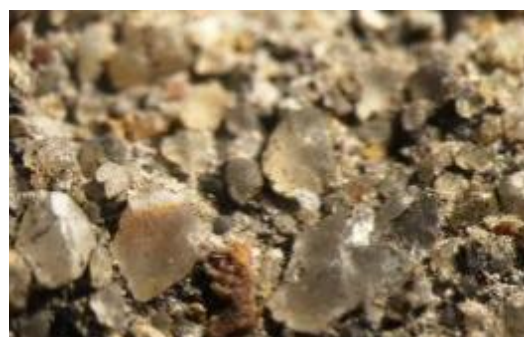
35. Hall jäme tsementmört mikroskoobi all. 30. X 2016.

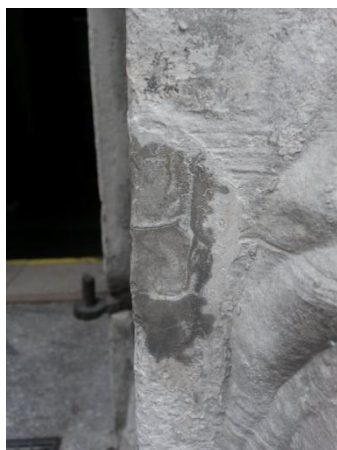
38. Tumenenud pinnaga mastiksmördiparandus. 15. VII 2016.

Mördiparanduste välispind on õli oksüdeerumise tõttu tugevalt tumenenud ning seetõttu on need parandused väga silmapaistvad. Mõnel juhul andis hea tulemuse mördipinna lihvimine liivapaberiga, mille abil oli võimalik mördi tumenenud pinnakiht eemaldada.

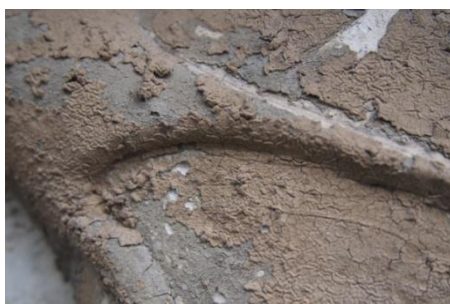
40. Pruunid värvikihid ülemisel friisil.
12 IX 2016
41. Makrovõte pigmendi fragmendist.
Eristatavad on kolm erinevat
värvikihti. 12 IX 2016.

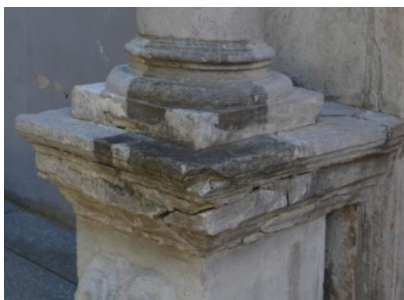
43. Samba baasi detail märgpuhastamise käigus. 20. VII 2015.

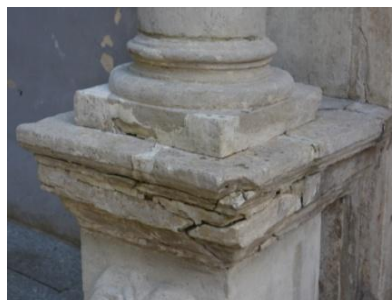
44. Samba baasi detail peale märgpuhastamist. Baasi toon on muutunud ühtlasemaks. 20. VII 2015.

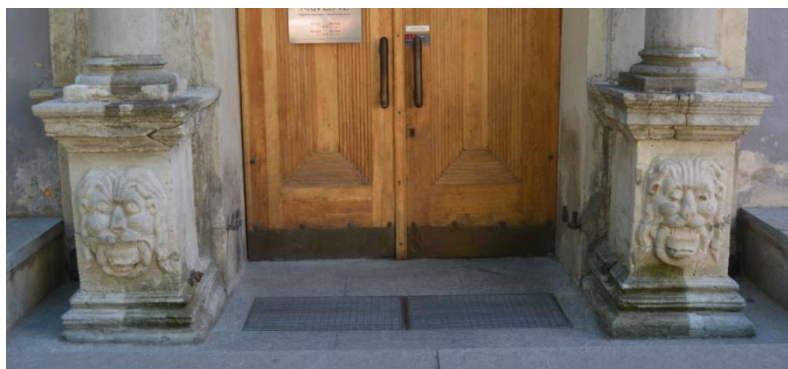
45. Samba baasid pooleldi märgpuhastatult. 20. VII 2015.

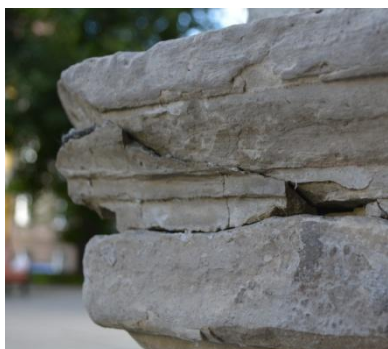
46. Lagunev mördiparandus idapoolsel sambabaasil. 10. XII 2015.

Kivipinnast eraldunud, lagunenenud või visuaalselt ebasobivad sekundaarsed mördid pragudes eemaldati mehaaniliselt kasutades peitlit ja skalpelli. Vajadusel niisutati parandusi pehmendamiseks atsetooniga. Täideti tühjenenud vuugid ja materjalikaod, mille taastamata jätmine võinuks põhjustada edasist materjali kahjustumist, kasutades välja valitud mördiresepti järgi valmistatud mördisegu. Ühe kihi paksus ei tohiks ületada 25 mm.²⁷³ Väga sügavate või suuremahuliste paranduste korral on oht, et mört ei pruugi jõuda täies ulatuses karboniseeruda, mille tagajärjel jääb mörti suures koguses karboniseerumata kaltsiumhüdroksiidi.²⁷⁴ Lisaks sellele tuleb arvesse võtta, et tsementparandused tahenemisel

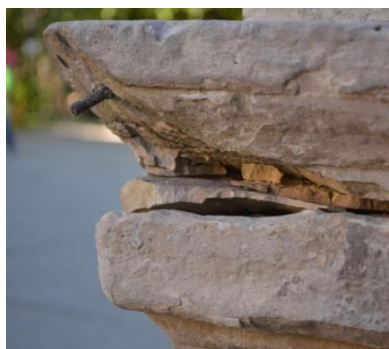
47. Lagunenud mördi eemaldamisel paljastunud pronksist tööbel. 20. VIII 2016.

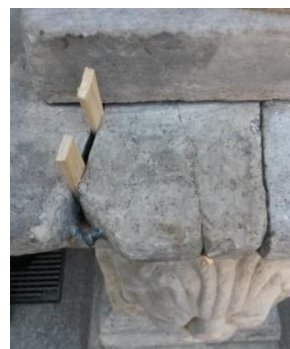
48. Fragmentide kinnitamine epoksiidliimi abil. 15. VII 2016.

Kõik lahtised fragmendid eemaldati ning puhastati vee ja lõpuks atsetooniga, et eemaldada pinnamustus (ill 47.). Ära murdunud väiksemad detailid oli võimalik kinnitada ilma sisemise toetava armatuurita, kasutades selleks epoksiidliim Epoxy Quick 100 (Remmers) (ill 48.). Epoksiidvaikude eeliseks on see, et nende tahenemisel ei toimu muutusi liimaine mahus, erinevalt lahustibaasilistest liimainetest, mille maht reaktsiooni käigus väheneb.²⁷²

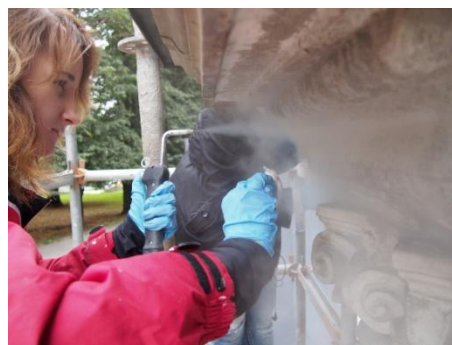
50. Ülemise tsooni märgpuhastamine. 20. IX 2016.

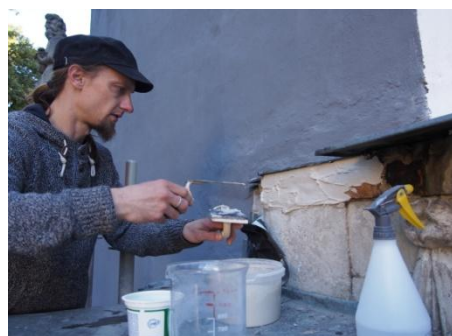
51. Tudeng Taavi Tiidor paljastunud paekiviseina krohvimas. 24. IX 2016.

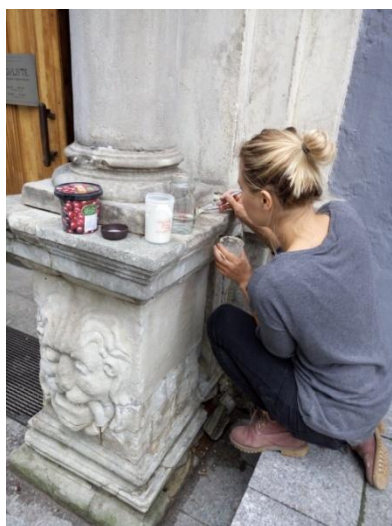
54. Mördiparanduste teostamine. 20. VIII 2016.

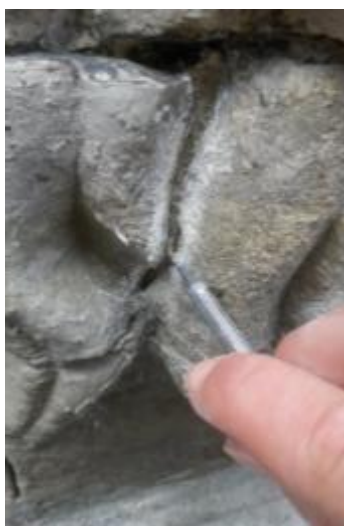
55. Pragude täitmine peenmördiga. 16. XIII 2016.

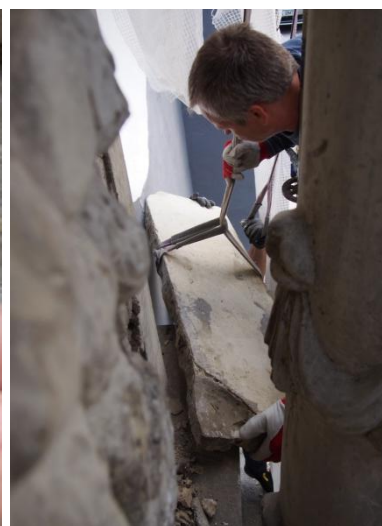
Läänepoolse samba tagumise paekivist seinaplaadi ümber oleva vuugitäite servad olid kivi pinnast lahti löönud ning kohati oli vuuk täielikult tühjenenud. See, lisaks täiendavatele põhjustele, oli tinginud kiviplaadi väljavajumise oma pesast, mille tulemusel on plaat veidi sambapoole kaldu (ill 29). Kiviplaadi tagune mördipadjaga toetuspind näis samuti olevat degradeerunud ning adhesioon mördi ja plaadi vahel oli kadunud. Plaaditaguse toetuspinna ebapiisav ühendus tingis vajaduse plaadi täielikuks eemaldamiseks oma pesast, et täiendavalt hinnata seina seisukorda ja vastavalt sellele otsustada plaadi kinnitamiseks vajalike ettevõtetavate meetodite üle.

56. Välja vajunud plaadi eemaldamine. 24. IX 2016.

Lahtine ja ohtlikult vajunud plaat portaali läänepoolse samba tagaseinas eemaldati, selleks, et veenduda tagaseina seisukorras (ill 56.). Ilmnes, et plaadi taga olev, ilmselt portaali ehitamisaegne lubi-liiv mört on muutunud pudenevaks. Et tegemist on originaalse ja ajaloolise mördiga, konsolideeriti mörti ränihappe estril põhineva tootega KSE 300 E. Tänu oma väga madalale viskoossusele omab see väga head penetratsioonivõimet.²⁸⁵ Niiskusega reageerides moodustab ränihappe ester konsolideeritava materjali poorides keemilise reaktsiooni tulemusel ränigeeli. Moodustuv ränigeel on vees lahustumatu ja keemiliselt inertne. KSE 300 E on lahustivaba toode ning seega ei aktiveeri võimalikke konsolideeritavas materjalis olevaid soolasid.²⁸⁶

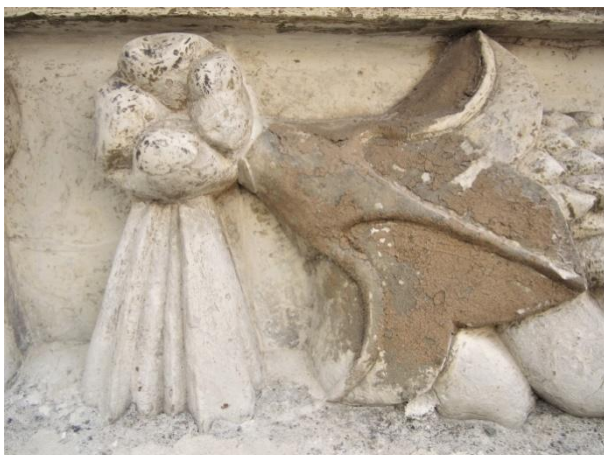
1. Eelmiste restauraatorite poolt alles jäetud portaali endisele monokroomsele viimistlusele viitav detail. 15. IX 2016.

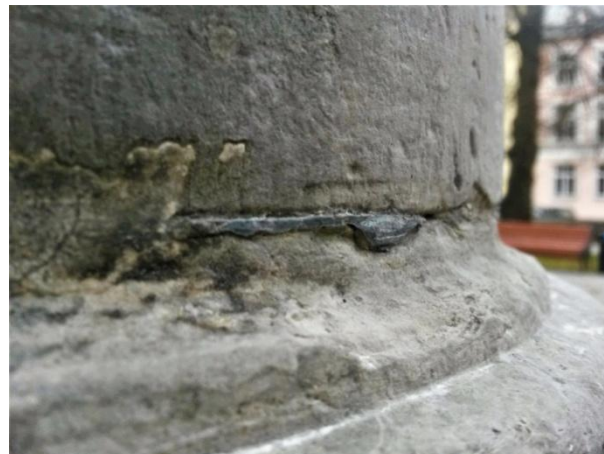
4. Sammaste püstitamisel kiviplokkide vahele pandud tinalaht. 05. VI 2016.

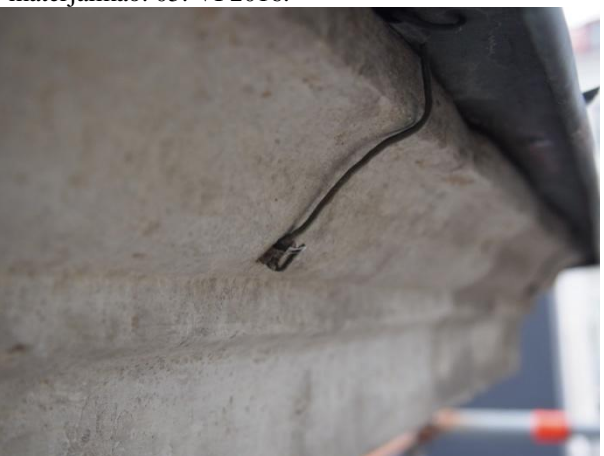
5. Vaskplekkkatus on kinnitatud samba kapiteelile puidust naelte ja traadi abil. 15. IX 2016.

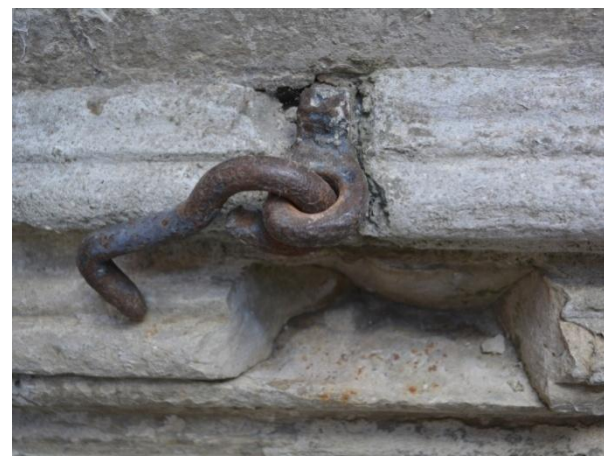
6. Endise ukse kinnitamiseks ettenähtud konksud. 05. VI 2015.

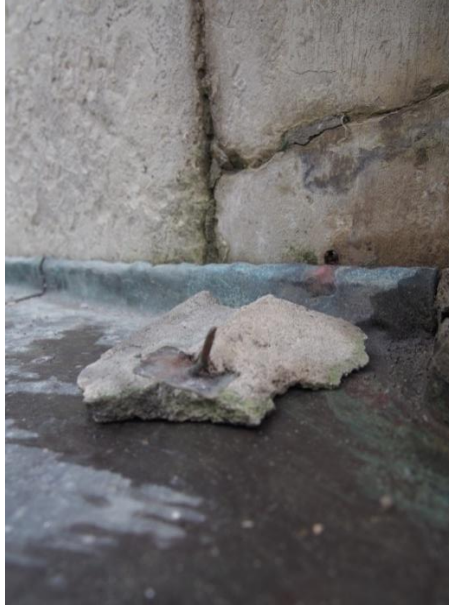
7. Metallist naelad, mille abil oli kinnitatud vaskplekkkatuse ääres olev mört. 15. IX 2016.

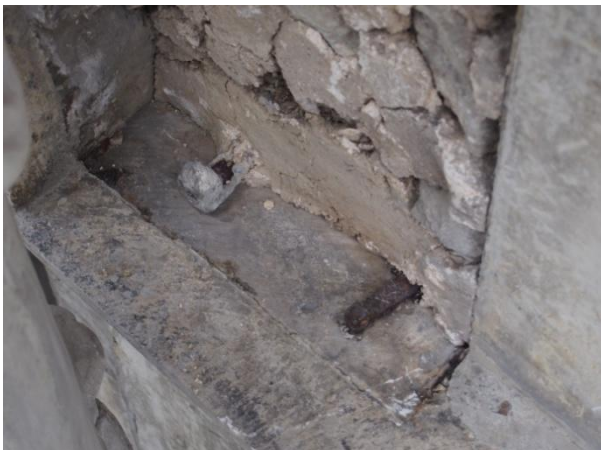
9. Läänepoolse samba tagant eemaldatud plaadi kinnitamiseks ettenähtud sepsirauast konksud. 27. IX 2016.

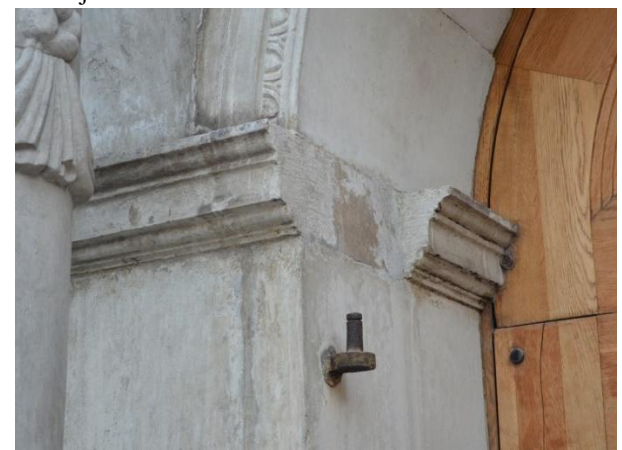
10. Endise ukse hing ning selle varasemale asukohale viitav sisselõige karniis. 05. VII 2016.

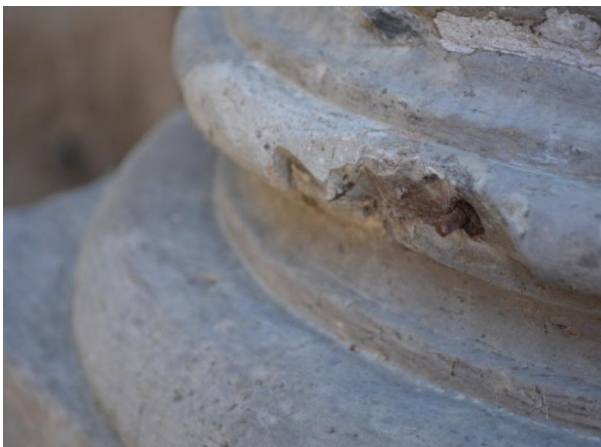
11. Laguneva varasema paranduse puidust tüübel. 12. VII 2016.

Kõik lahtised fragmendid eemaldati ning puhastati vee ja lõpuks atsetooniga, et eemaldada pinnamustus. Viimaks liimiti fragmendid kasutades kahekomponentset epoksiidliimi tagasi oma kohale. Väiksemad fragmendid on võimalik liimida tagasi ilma täiendava armatuuri lisamiseta (ill 53.). Tagasi liimiti ka üks suuremamahuline sekundaarne tsementparandus idapoolse samba baasi karniisil, mis nõrgenenud armatuuri tõttu oli hakanud loksuma. Parandus võeti lahti ning selle mädanenud puidust tüüblid eemaldati ning asendati uute vasktorust tüüblitega.

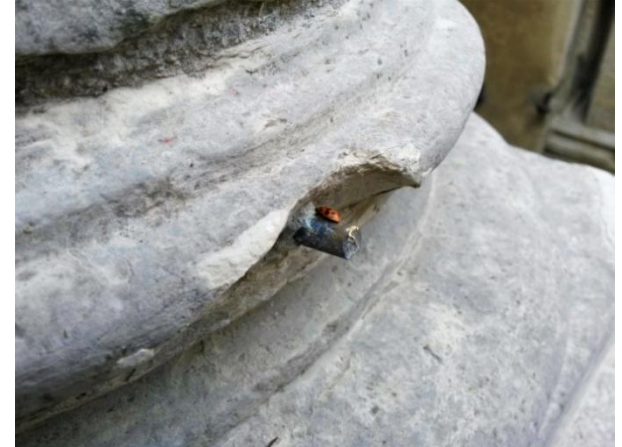
12. Eemaldatud varasema paranduse pronksist tüübel. 12. VII 2016.

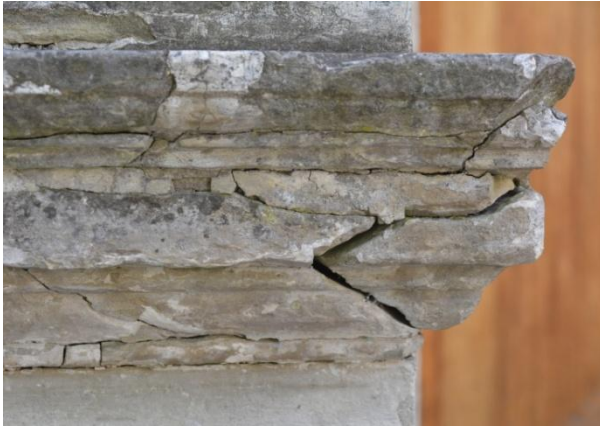
13. Lõhestunud idapoolse samba baasi karniisil. 15. VI 2015.

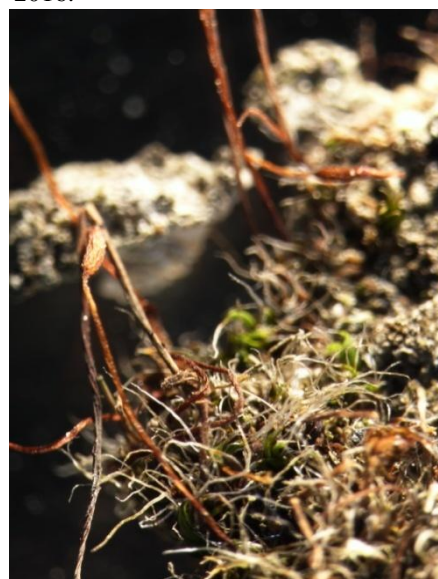
21. Biokahjustused mördiproovil mikroskoobi alt vaadatuna. 20. XI 2016.

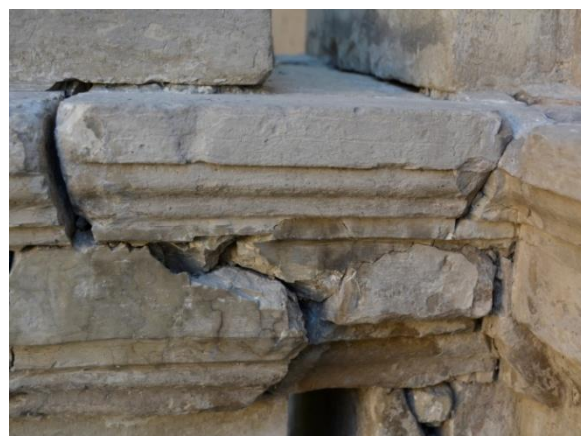
23. Lagunev mördiparandus, millel on näha niiskuskahjustusi- tumenenud mikropragusid. 01. IX 2014.

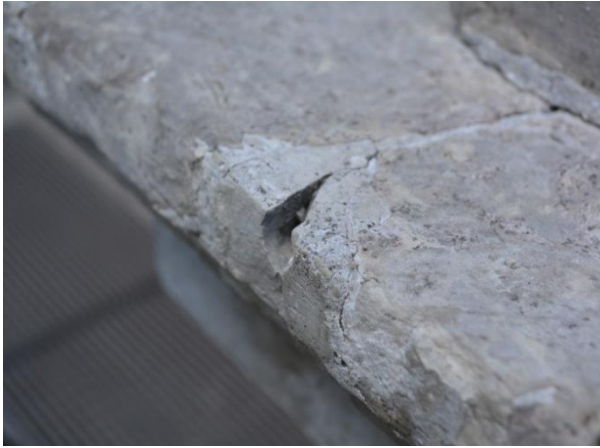
24. Lagunev varasem mördiparandus läänepoolsel samba baasil. 01. IX 2014.

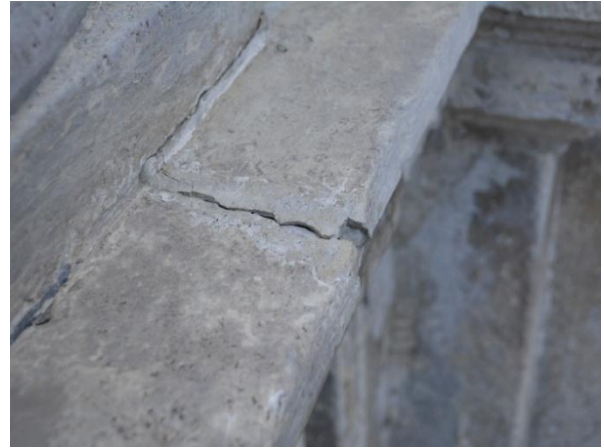
25. Lagunev varasem mördiparandus läänepoolsel samba baasil. 01 IX 2014.

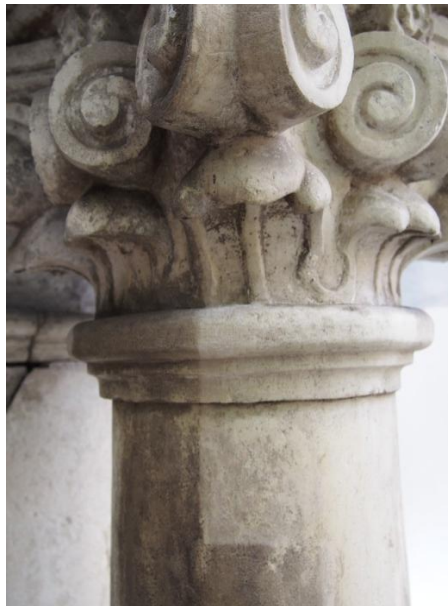
28. Pooleldi märgpuhastatud samba kapiteel. 15. IX 2016.

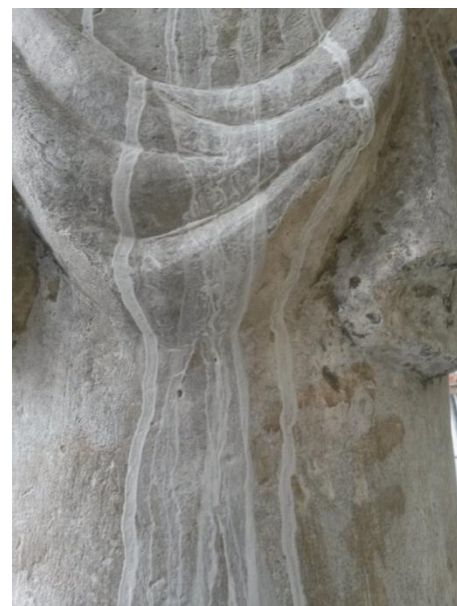
29. Märgpuhastamise käigus eemalduv lubi- ja tsementvärvi viimistlus. 15. IX 2016.

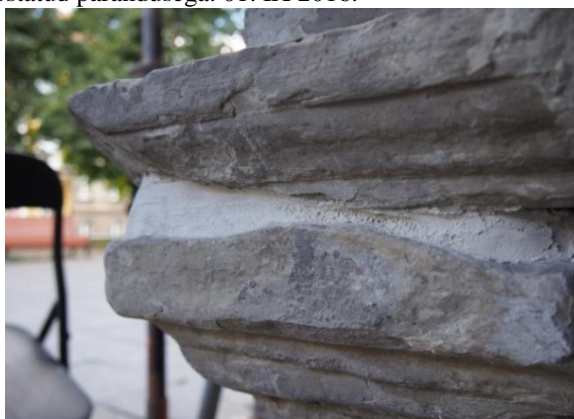
32. Idapoolse samba nurk täidetud esimese jämeda mördikihiga. 12. IX 2016.

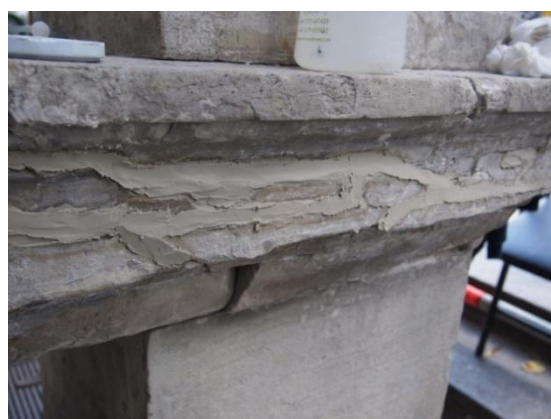
33. Praod täidetud peenmördiga. Üle äärte ulatub mört eemaldatakse hiljem. 12. IX 2016.

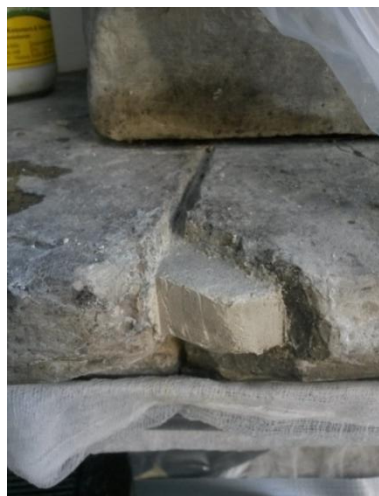
34. Esimene jäme mördikiht. 05. IX 2016.

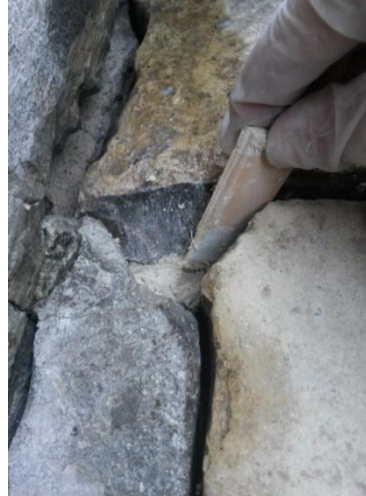
35. Sügavatesse pragudesse jämeda mördi surumine. 05. IX 2016.

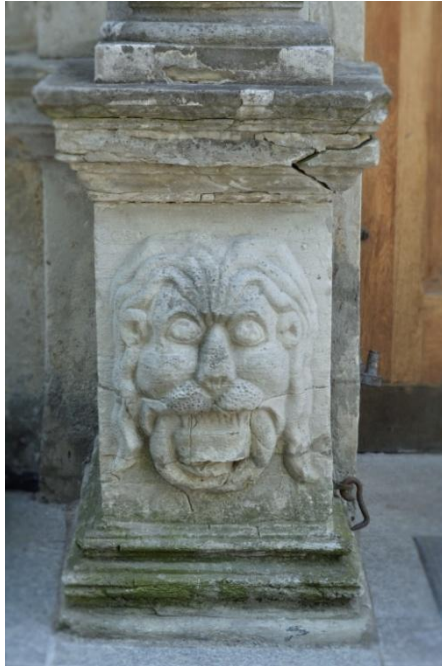
44. Idapoolne samba baas enne konserveerimistöid. 15. IX 2014.

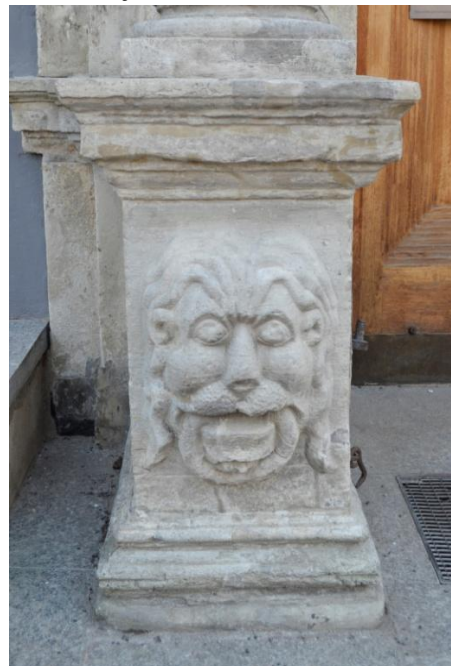
45. Idapoolne samba baas peale konserveerimistöid. 20. X 2016.

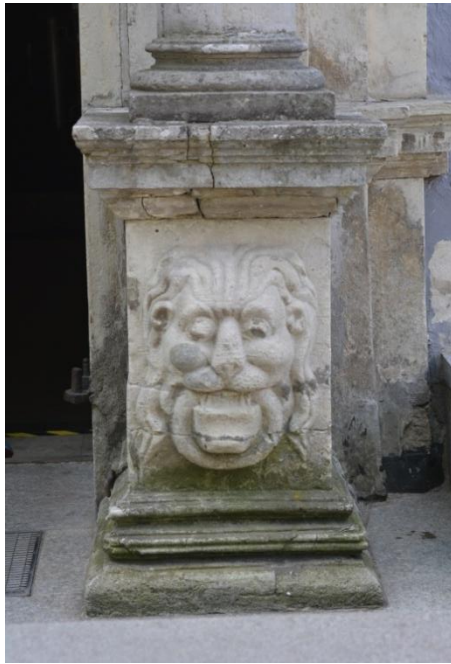
46. Läänepoolne samba baas enne konserveerimistöid. 15. IX 2014.

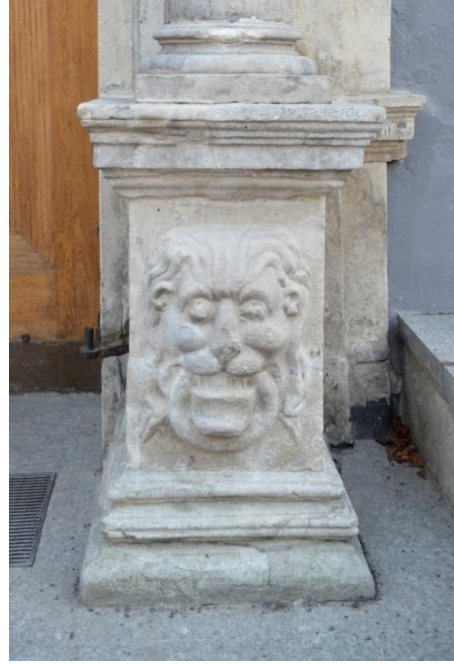
47. Läänepoolne samba baas peale konserveerimistöid. 20. X 2016.

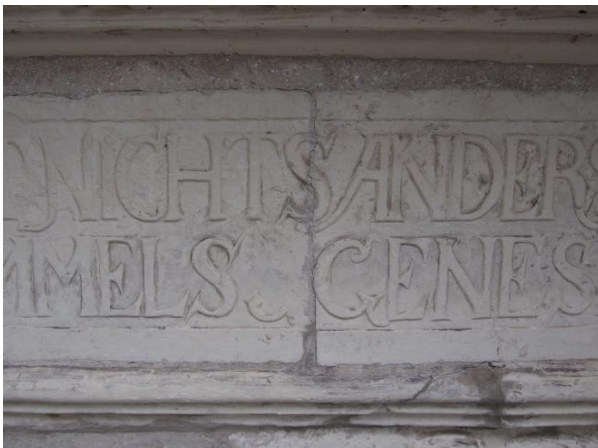
48. Sobimatut tooni tsementmördiga täidetud vuuk tekstitahvli plaatide vahel. 14. IX 2016.

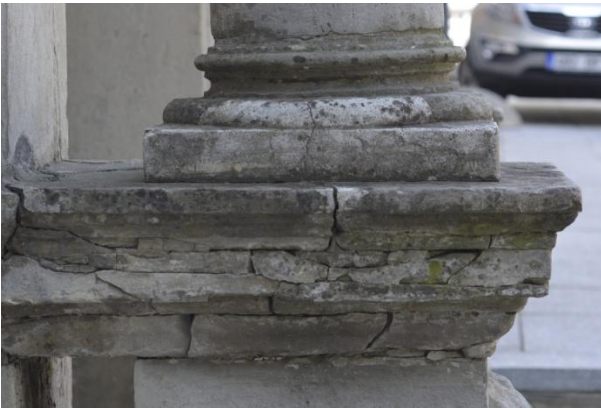
58. Idapoolse samba sügavalt lõhestunud baasi karniis enne konserveerimistööd. 10. V 2015.

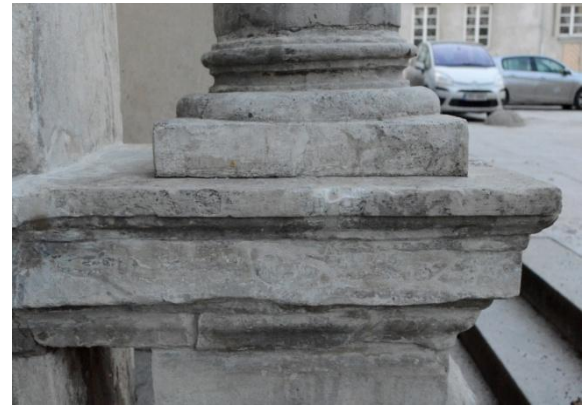
59. Sama baasi karniis peale konserveerimist. 12. X 2016.

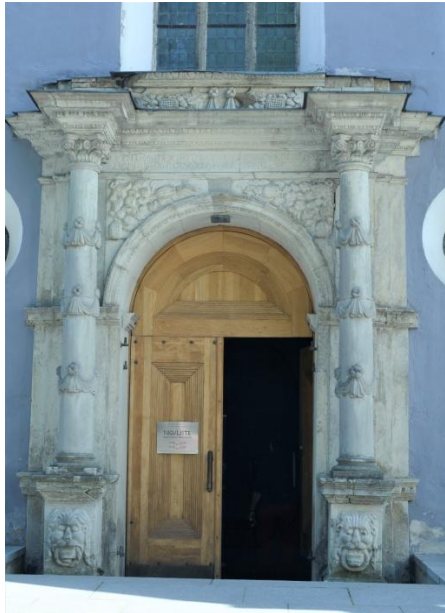
60. Portaali enne konserveerimistööd. 10. V 2015.

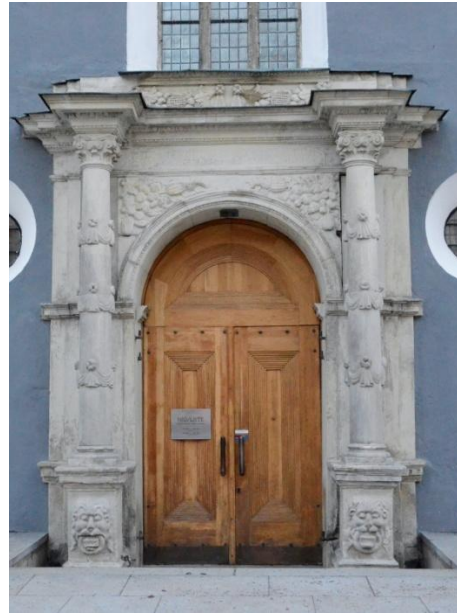
61. Portaali peale konserveerimistööd. 11. XII 2016.

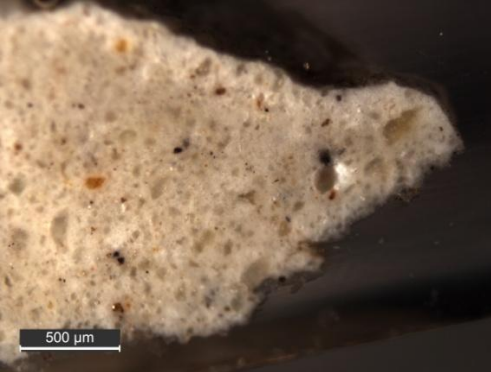
PS-4	Läänepoolselt samba baasi karniisilt.	Vesiklaasiga mört

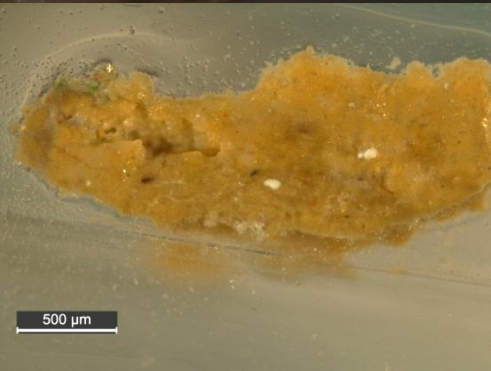
PS-9	Läänepoolse samba lõvipealt.	Oranž ookruga kiht + valged pigmentitükid.

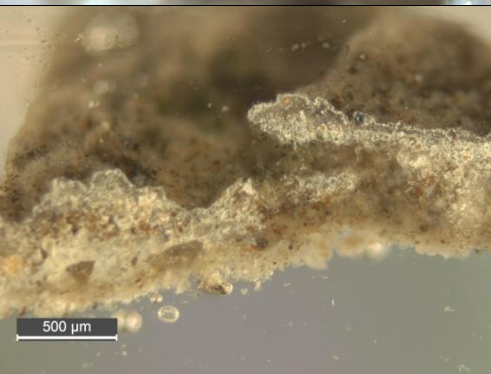
PS-11	Läänepoolse lõvi suu pealt/põse alt.	Mustjas-hall kiht Tsementmört

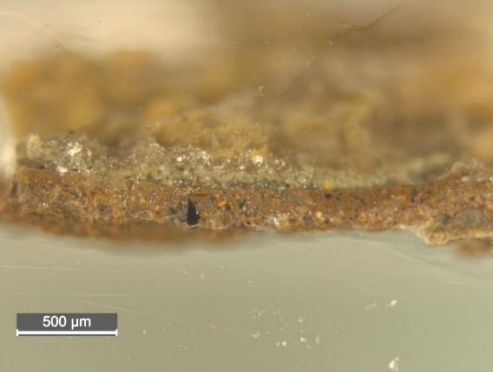
PS-12	Läänepoolse samba baasi taga olevast kiviplaadilt seinas.	<u>4 kihti.</u> 1. Pruun kiht+ooker 2. hallikas kiht 3. valge kiht 4. beež kiht

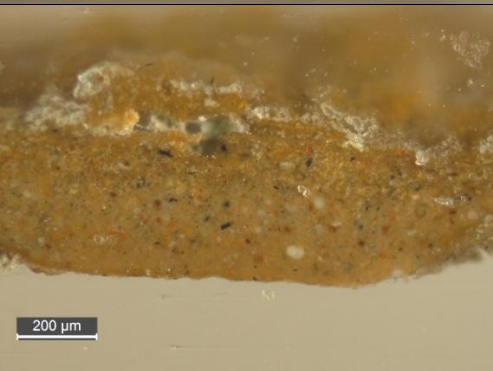
PS-15	Läänepoolselt sambalt	Tumepruun kiht. Ooker, punase ja valge pigmendi ja söe tükid.

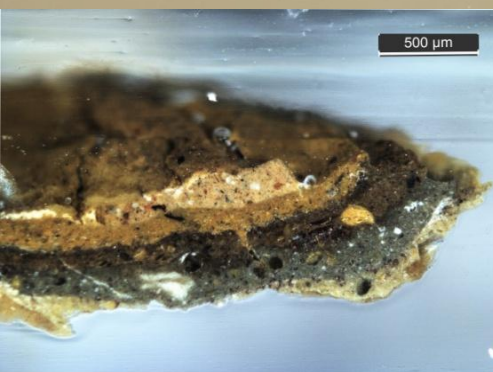
PS-16	Läänepoolse samba kapiteeli akantuse lehelt.	<u>5 kihistust.</u> 1. Helerohekas kiht. rohekas muldpigment, pliivalge, CaCO ₃ 2. Tumehall kiht- ooker, pliivalge, CaCO ₃ , baariumsulfaat 3. Pruun kiht- pruun ooker või umbra, pliivalge 4. Tumepruun kiht,

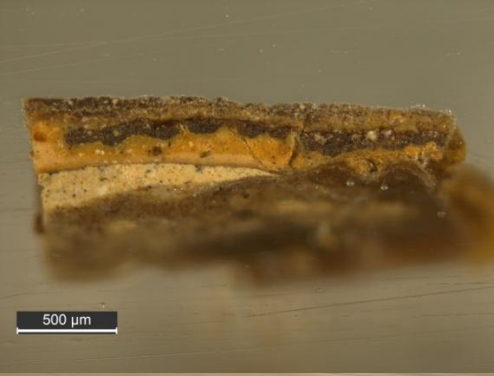
PS-18	Läänepoolselt samba kapiteelilt.	<p><u>6 kihti</u></p> <p>1. Tumepruun kiht</p> <p>2. Helebeež kiht ookriga</p> <p>3. Kollane kiht ookriga</p> <p>4. Tumepruun kiht</p> <p>5. Heledam kollakaspruun kiht</p> <p>6. Tumepruun kiht</p>

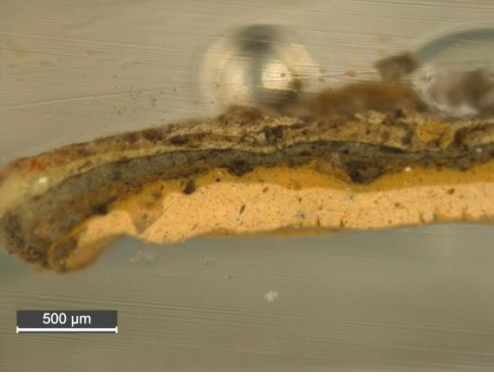
PS-19	Läänepoolselt samba karniisilt.	<p><u>7 kihti</u></p> <p>1. Beežikas kiht ookri tükikestega</p> <p>2. Kollane ookriga kiht</p> <p>3. Tumedam kollane ookriga kiht</p> <p>4. Hall kiht söe? tükikestega</p> <p>5. Tume vahekiht</p> <p>6. Beež kiht</p> <p>7. Tumedam beež kiht</p>

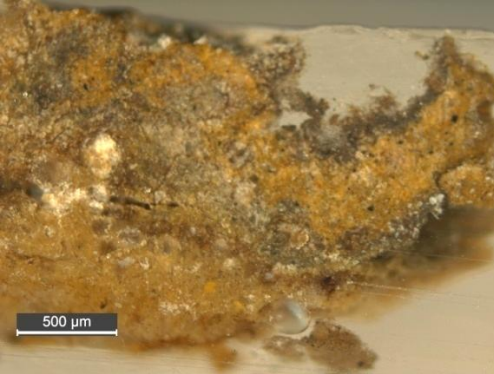
PS-21	Läänepoolse samba ülemiselt rätikult.	<u>6 kihti</u> 1. Beežikas kiht 2. Tumedam beežikas kiht 3. Kollakas-beež kiht 4. Hall kiht 5. Kollakas kiht ookriga 6. Tumedam hall kiht.

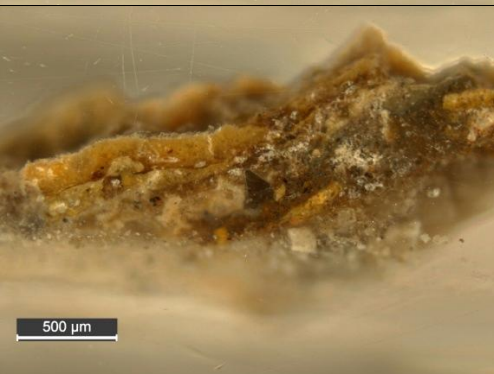
PS-24	Läänepoolselt samba karniisilt.	Kihtide järjekord eristamatu. Esineb kollakas kiht, hallikas kiht ja tumepruun kiht.

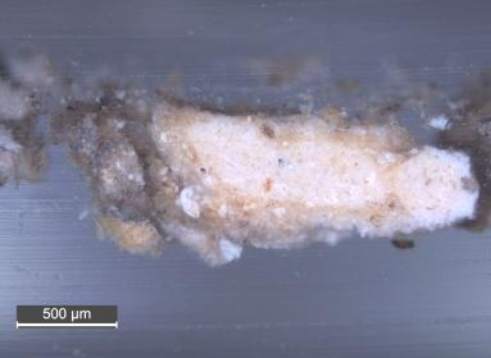
PS-25	Läänepoolselt samba karniisilt helekollaselt värvi fragmendilt.	Valge kiht ookritükikestega

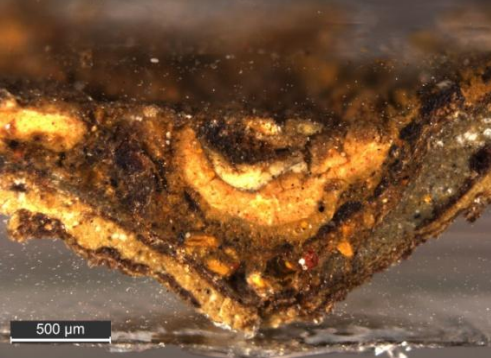
<p>500 µm</p>
PS-26	Läänepoolselt samba keskmiselt rätikult pruunilt pigmendi fragmendilt.	<u>7 kihti</u> 1. Tume kiht 2. Beež kiht 3. Tume kiht 4. Hall kiht ookriga 5. Kollakas kiht ookriga 6. Heledam kollane kiht 7. Beež kiht

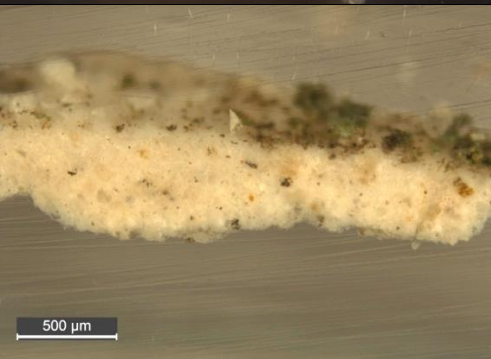
<p>500 µm</p>
VS-2	Idapoolse samba baasi karniisilt.	Valge vesiklaasiga tsementmört.

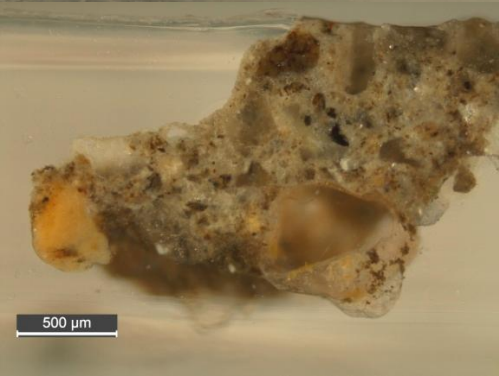
VS-5	Idapoolse samba alumise rätiku mördiparanduselt.	Jäme hallikas tsementmört. Täiteaineks jäme kvartslüiv, ümarate nurkadega, puhastamata.

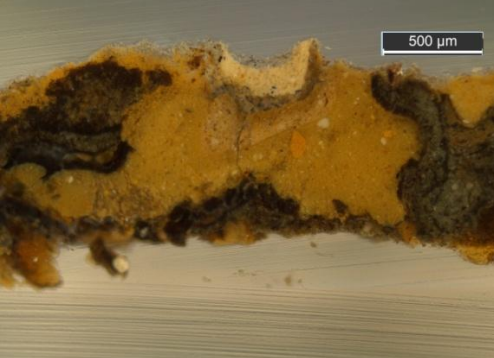
VS-7	Idapoolse samba rätikkaunistuse alt.	<u>5 kihti</u> 1. Tumehall kiht 2. Kollane kiht ookriga 3. Helepruun kiht 4. Tumedam pruun kiht 5. Helebeež ookriga kiht

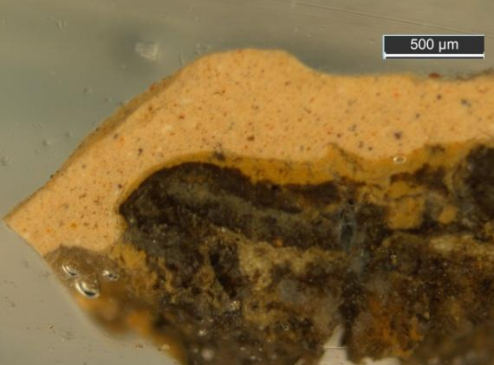
VS-8	Idapoolse samba rätikulipsu äärest.	<u>3 kihti</u> 1. Hallikas kiht 2. Kollane ookri kiht 3. Beež kiht ookriga

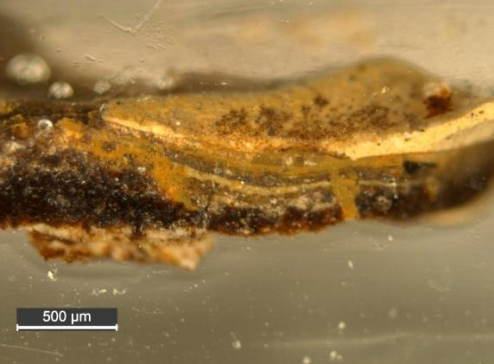
VS-9	Idapoolse samba rätiku pealt.	<u>6 kihti</u> 1. Tumepruun vahajas 2. heledam pruun, ookriga 3. tumepruun 4. heledam pruun 5. helebeež ookriga 6. Pruun ookritükikestega

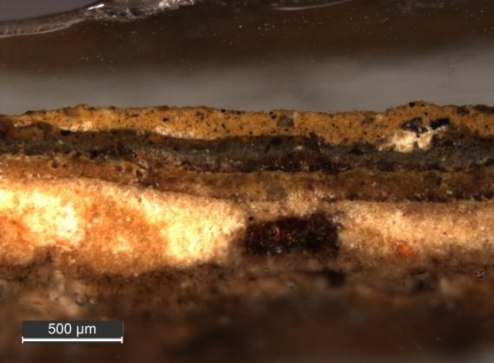
VS-10	Idasamba baasi tagant seina nurgast.	<u>4 kihti</u> 1. Beež õliga kiht+ tume vahekiht 2. Tumepruun kiht ookriga 3. Hall kiht 4. Tumekollane kiht

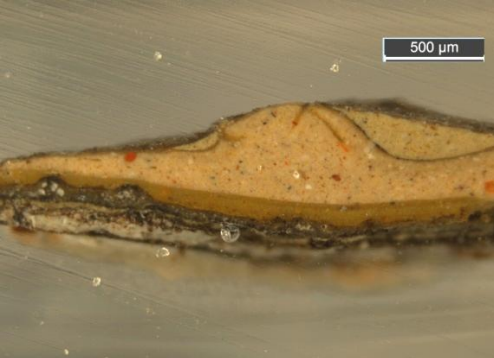
VS-13	Idapoolse samba tagumise rätiku alt.	<u>4 kihti</u> 1. Tumehall kiht 2. Tumekollane kiht 3. Beežikas-roosa kiht-punase pigmendi tükikestega Tume vahekiht 4. Helebeež kiht ookritükikestega

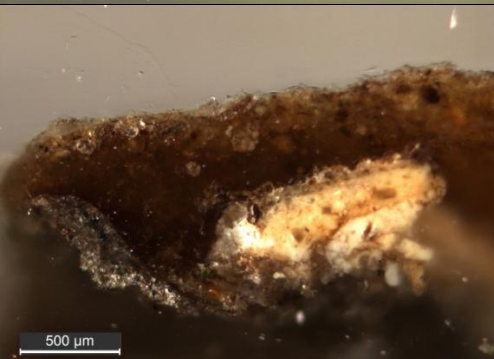
VS-14	Idapoolse samba tagumiselt plaadilt.	<u>3 kihti.</u> 1. Tumehallikas kiht 2. Beež+kollakas pigment ja väike tükik valget kihti 3. Pruunikas ookrikiht, mingisugune vaigulaadne kiht, läikiv ja läbipaistev.

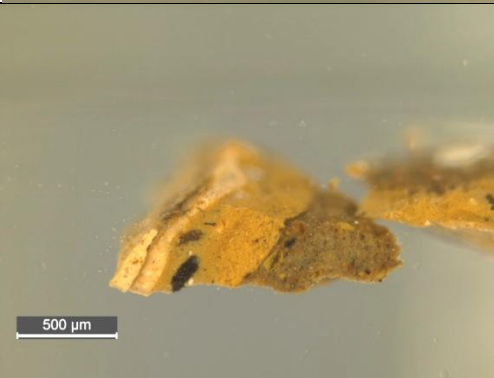
VS-16	Tagumiselt rätikult, alt poolt. Paistis mustjaspruun kiht, all kollane kiht.	<p style="text-align: center;"><u>5 kihti</u></p> <ol style="list-style-type: none"> 1. Tumepruun kiht 2. Tumekollane kiht 3. Helebeež kiht 4. Tumevahekiht 5. Helebeež kiht

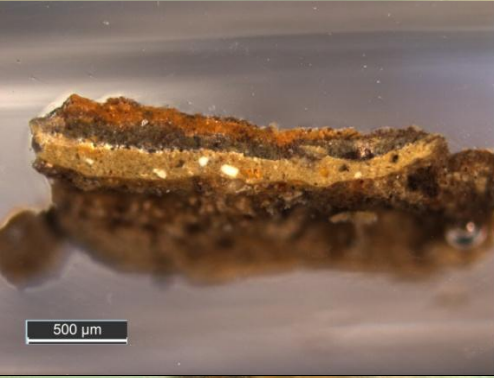
VS-17	Seina poolsest karniisi otsast. Kollakas pigment, paistis ka mingi sinakas-hall kiht	<p style="text-align: center;"><u>4 kihti</u></p> <ol style="list-style-type: none"> 1. Tumepruun kiht 2. Helepruun kiht valgete tükikestega 3. Hall kiht 4. Oranž ookruga kiht

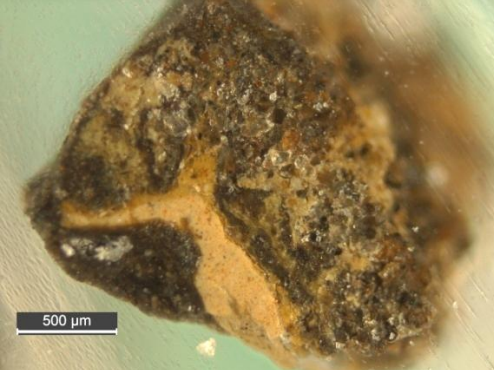
VS-19	Idapoolse samba ülemise draperii voldist.	<p style="text-align: center;"><u>3 kihti</u></p> <ol style="list-style-type: none"> 1. Pruunikasmust- pruun ooker või umbra, pliivalge, CaCO₃ 2. Tumekollane- kollane ooker, pliivalge, bariumsulfaat. 3. Helekollane- kollane ooker, tsinkvalge, pliivalge, baariumsulfaat

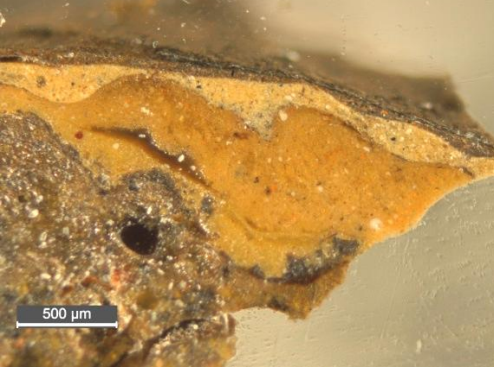
<p>VS-20</p>	<p>Idapoolse samba karniisi tagumiselt akantuse lehelt.</p>	<p><u>5 kihti</u></p> <ol style="list-style-type: none"> 1. Tumekollane pehme materjal- kollane ooker, pliivalge, baariumsulfaat, vananenud õli 2. Tumepruun kiht- ooker või umbra, baariumsulfaat. 3. Helekollane kiht- kollane ooker, pliivalge, baariumsulfaat, tsinkvalge? 4. Beežikasvalge kiht- kaoliin, pliivalge, baariumsulfaat 5. Hall kiht- kaoliin, baariumsulfaat, kritt.

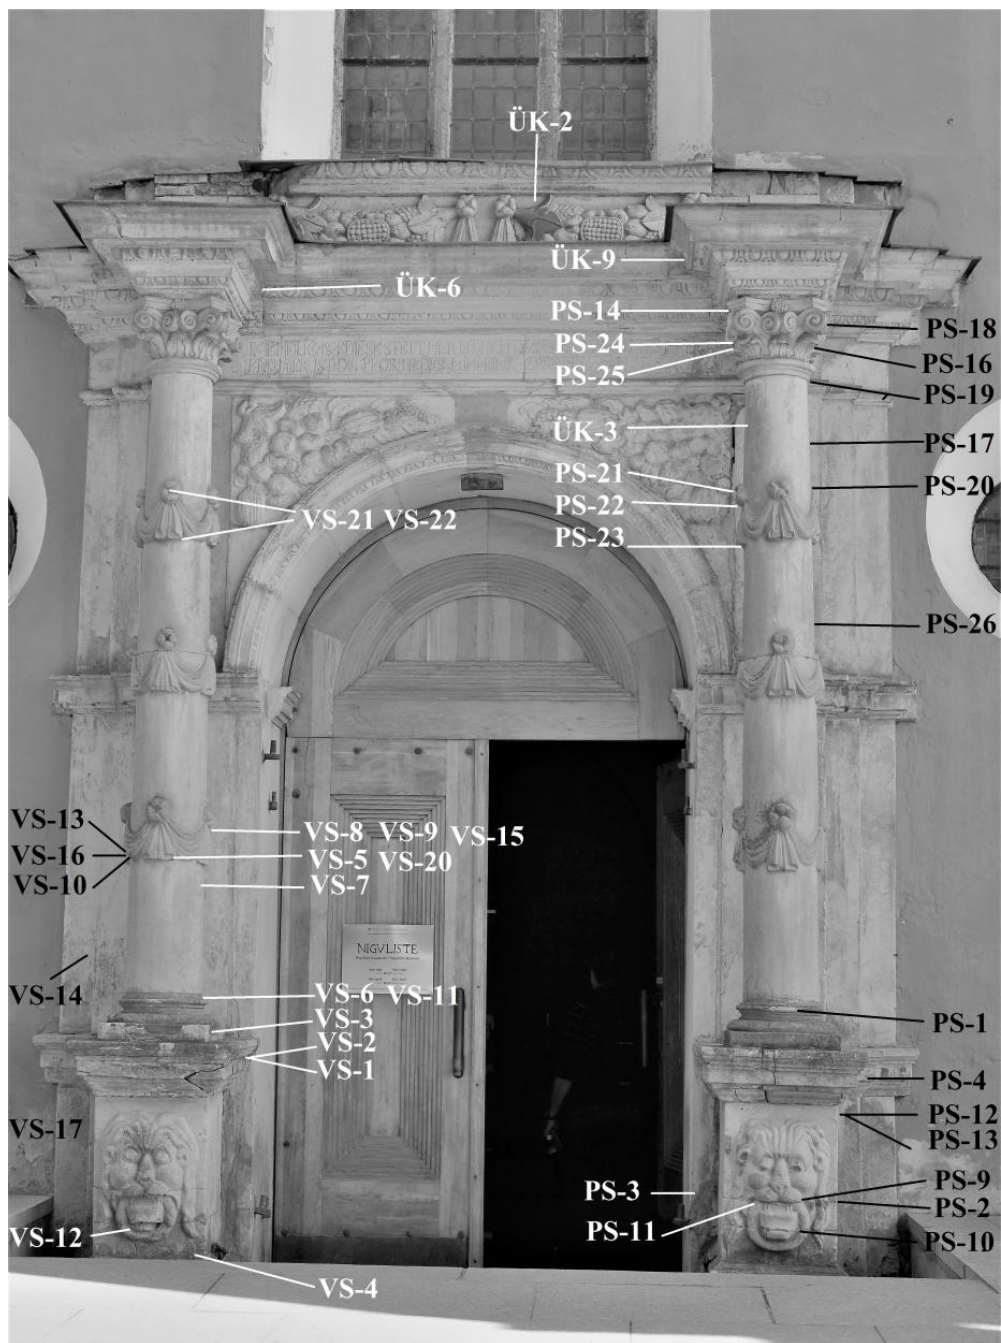
Proovide võtmiskohad.
