ÜHE VILLA LUGU
TREPIMÄGI 6, VILJANDI

Viljandi vanalinna muinsuskaitseala, reg nr 27010

Arhitektuuri konserveerimise ja restaureerimise täiendkoolituse lõputöö

Tallinn 2021

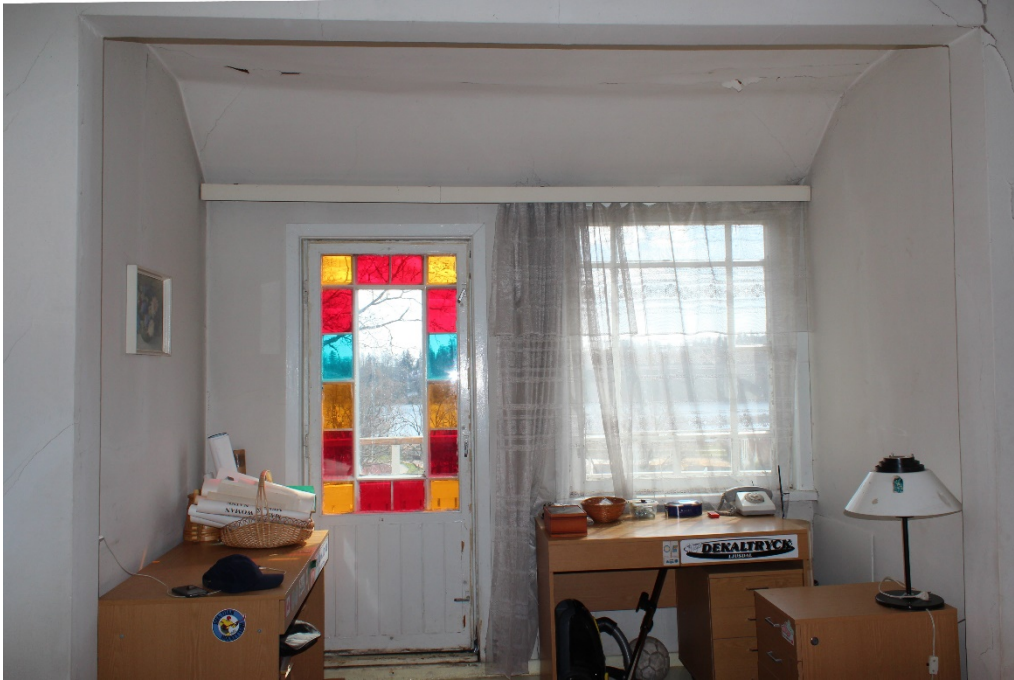
Foto 5 Teise korruse keskmises toas endise veranda seina markeering raam.

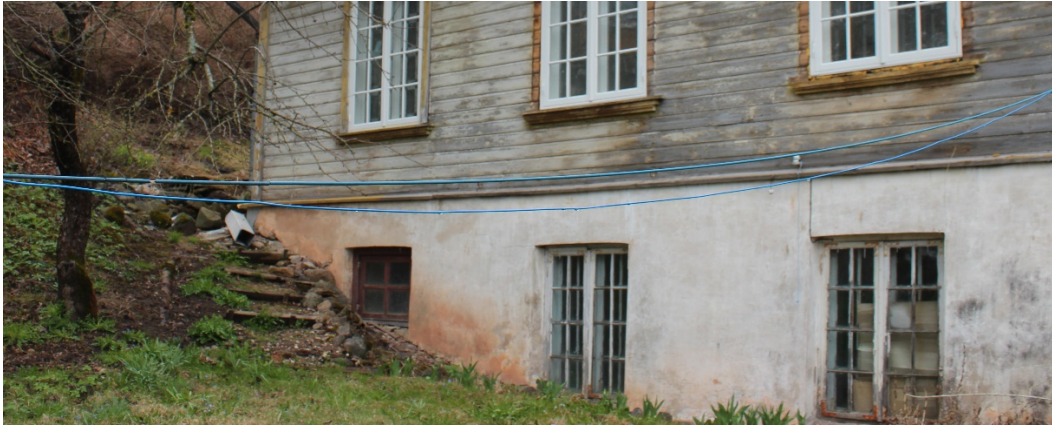
Foto 6 Laskuv sokkel edela küljel.

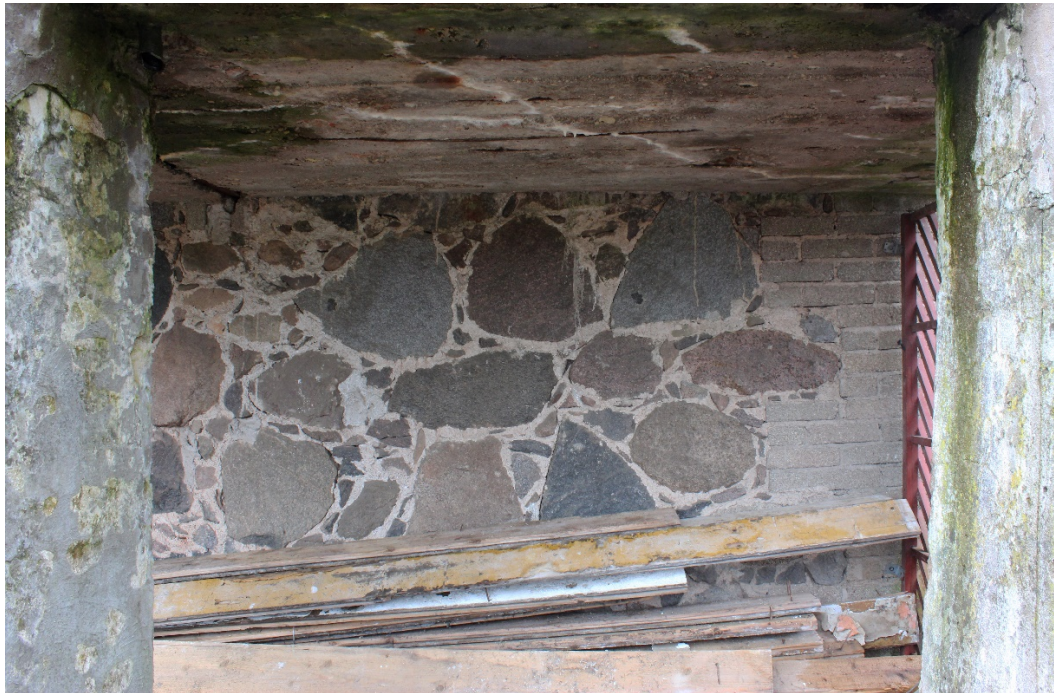
Foto 7 Dekoratiivne maakivi müüritis terrassi aluses.

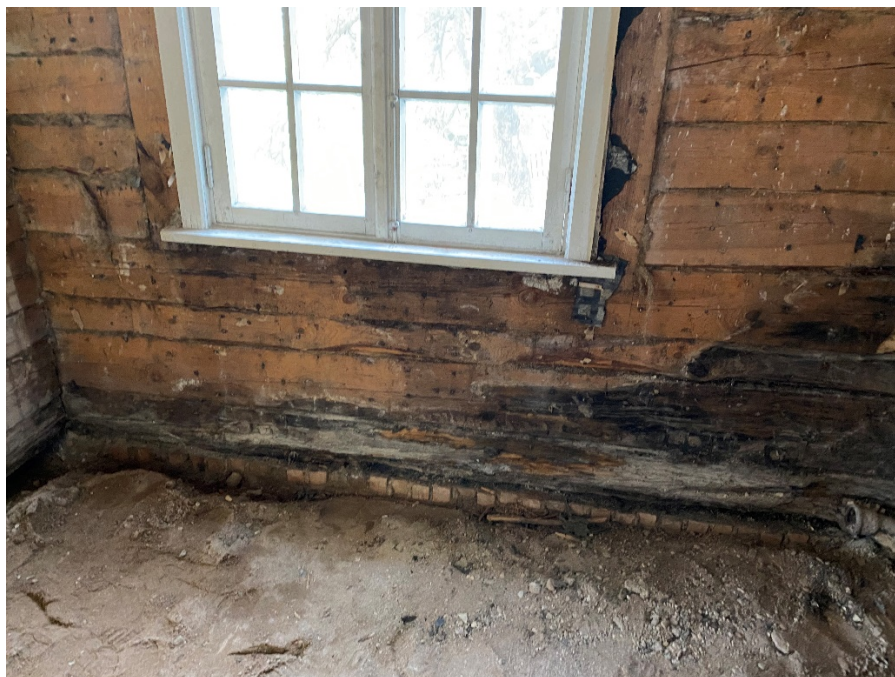
Foto 9 Põrandate lahtivõtmisel paistab sokli tellistest ülemine serv. (P.Eero foto).

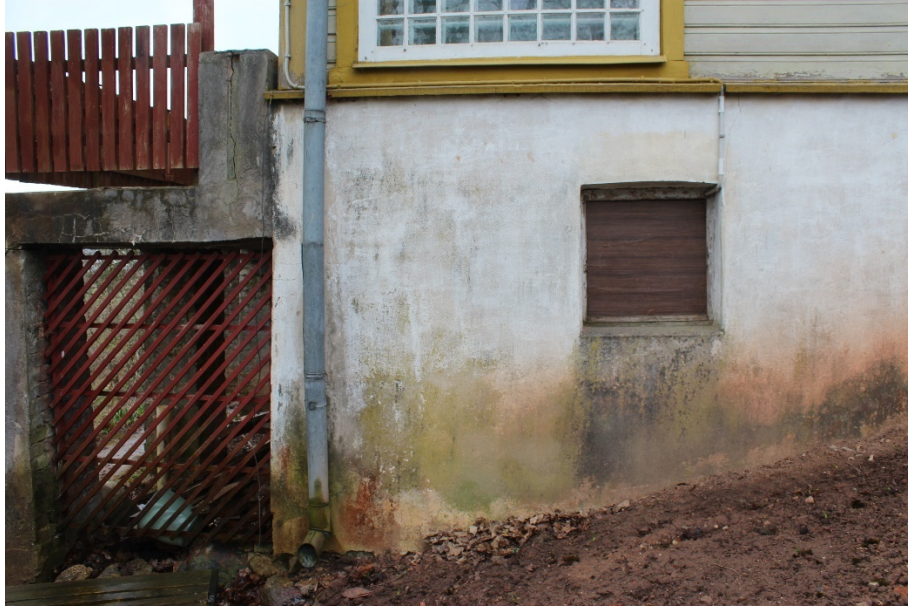
Foto 10 Sokli serv kagus Trepimäe pool.

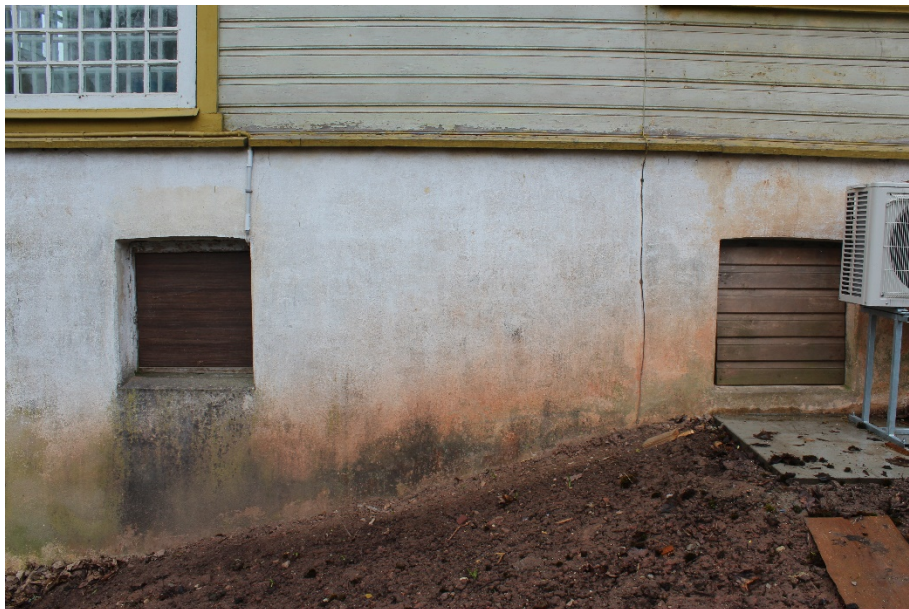
Foto 11 Sokli serv kagus Trepimäe pool.

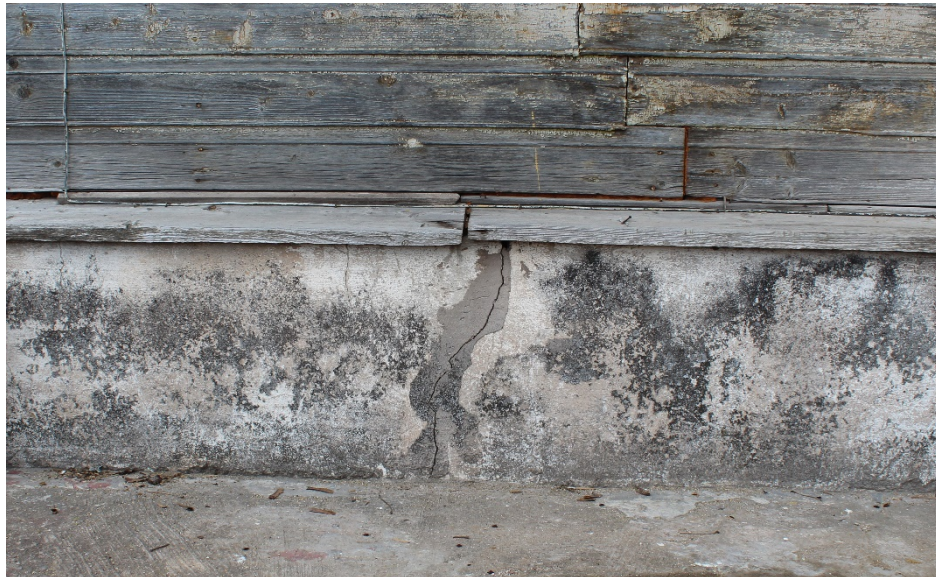
Foto 13 Katkine veelaud terrassil põhjustanud sokli pragunemise.

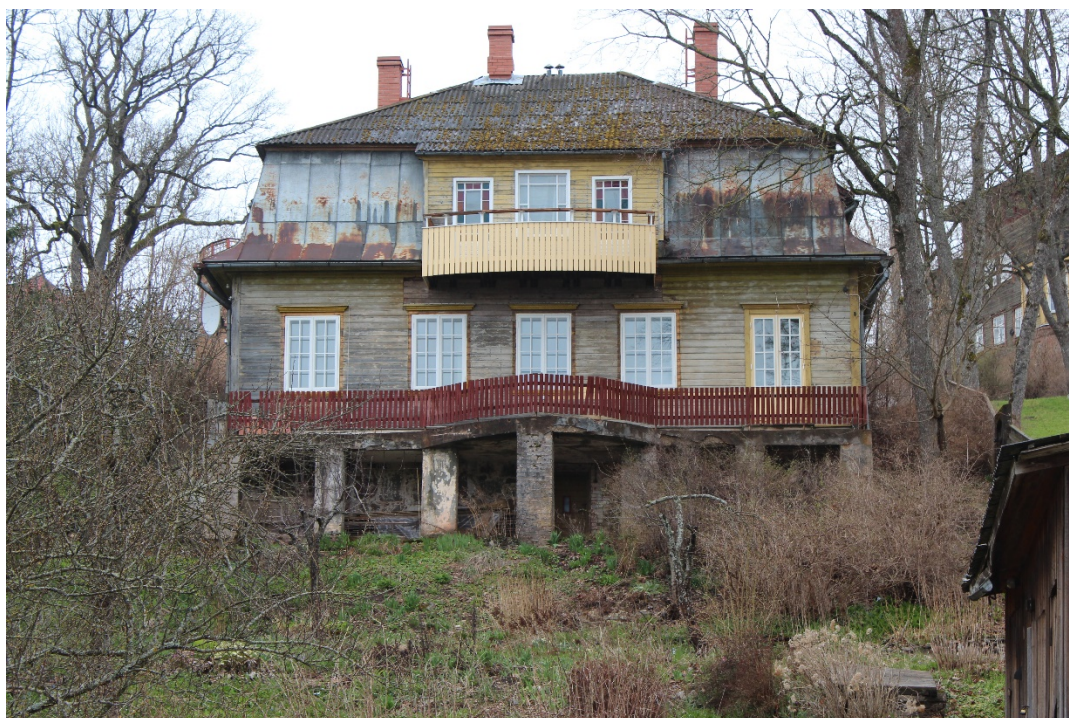
Olemasoleva laudise olukord rahuldav. Värv maha kulunud ning vajab uuendamist. Alumine laud vajaks väljavahetamist ka rõdu poolisel küljel. Rõdu alumises osas on fassaadil olnud kahjustused ning seal fassaadi originaal laudis välja vahetatud. Asendus laud kitsam ning profileeringuta.

Foto 27 Vaade järve poolt. Siin küljel kõik erinevad fassaadilauad näha.

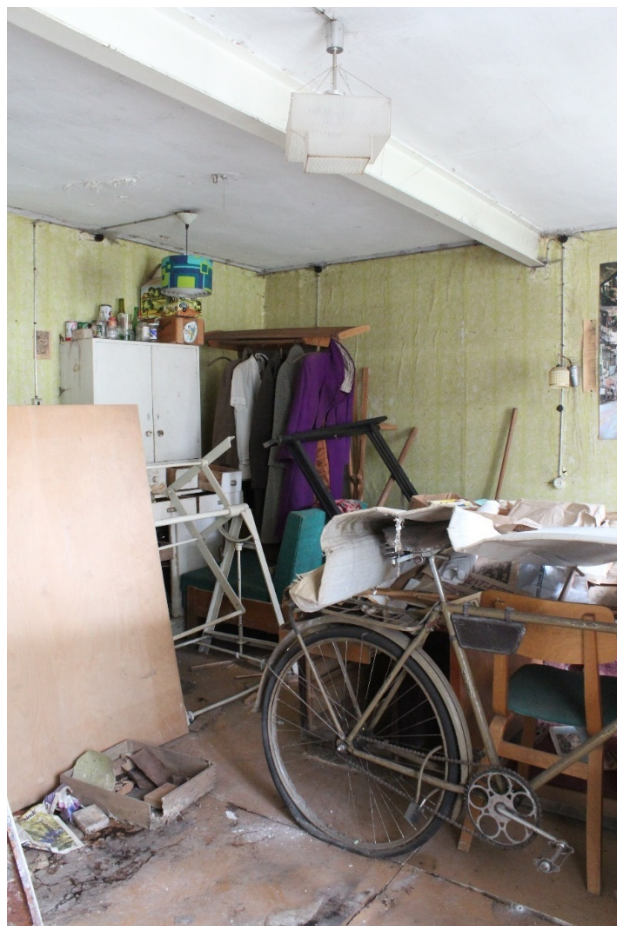
Foto 39 Köök-tuba kaldris, niiskuskahjustustega põrandad ja seinad. Laen näha lisatoetus terastala näol.

Kahes ruumis näha lisa toetalad. Trepimäe poolses suures keldripoksis puidust tala ülemise korruse seina all, eeldatavalt algne. Köök-toa osas on risti üle toa terasest I-tala, kuna selle kohal kandeseinu ei ole, siis küsimus, et kas algselt pandud või hilisem lisandus. Terastala on värvitud ning roostet ei paista, seisukord igati hea. Niiskuskahjustusi keldri lagedel ei paista.

Keldris on betoonist põrandad pinnasel. Ilmselt tegemist pinnas, kruus, betoon konstruktsiooniga. Kohati seisukord enam vähem rahuldav, kohati lagunenu ja aukus. Köök-toa osas põrand kaetud ehituspapiga. Visuaalsel vaatlusel näha, et põrand vajunud ning kõigi eelduste kohaselt betoonpõranda olukord seal all pole kiita, kuna niisked papikihid annavad hea eelduse kõikvõimalike niiskuskahjustuste tekkeks.

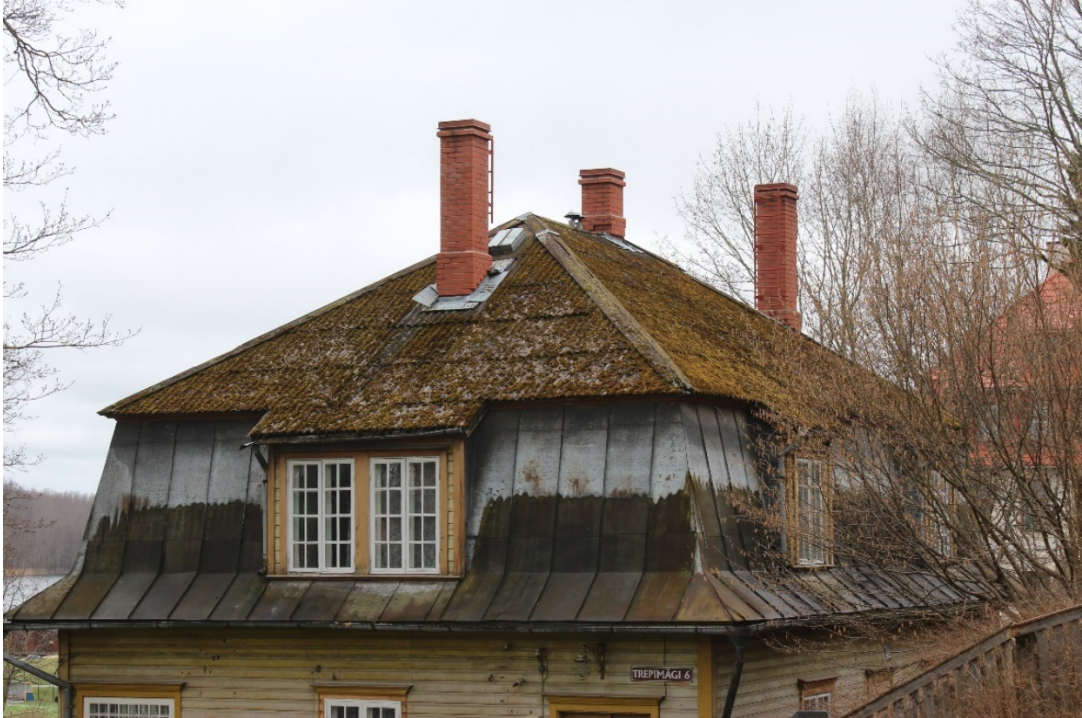
Pööningult on kaks klaasitud luugiga või pigem aknaga pääsu katusele, kummalgi pool küljel. Ehitusaegsed terasraamis aknad, seis rahuldav. Korstna läbiviikude osas on olnud läbijookse, nüüdseks korstnapitsid uuendatud ning lekked likvideeritud. Laotud uued punasest tellisest korstnapitsid ning varustatud redeliga. Ehitusjärgsed korstnad on olnud

Foto 50 Uued punasest tellisest korstnapitsid.

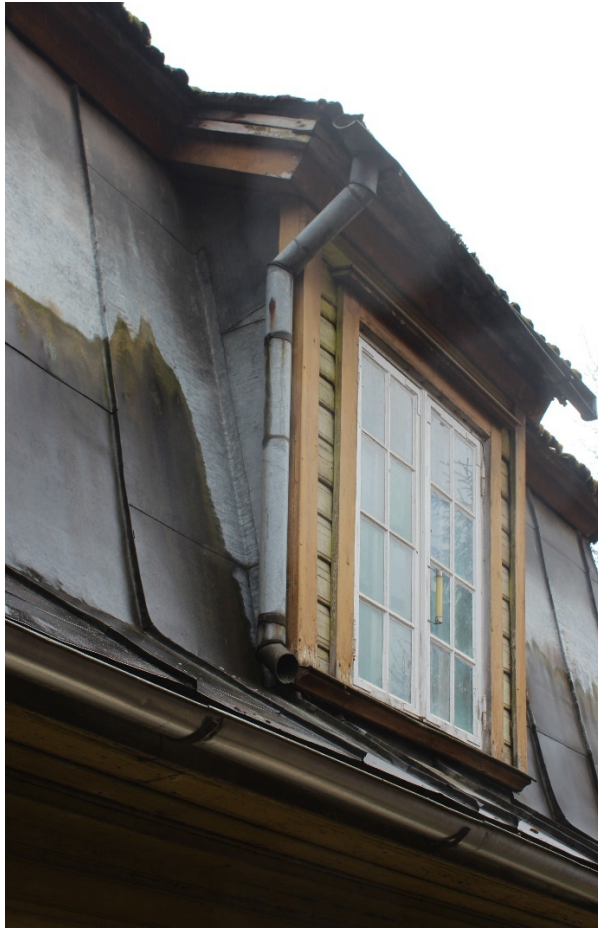
Räästas kinnise puidust tuulekastiga, räästa üleulatus kuskil 450mm. Tuulekasti olukord rahuldav. Vihmaveesüsteemid algsed, kohati lapitud. Seisukord halb - pehkinud ja katki, vajavad uuendamist. Mansardkorruse akende kohal eraldi väikesed rennid ja akna kõrval vihmaveetoru, mis suunab see katuse alumisele osale. Vajavad samuti väljavahetamist.

Foto 52 Mansardi uuk akendel oma vihmaveesüsteem.

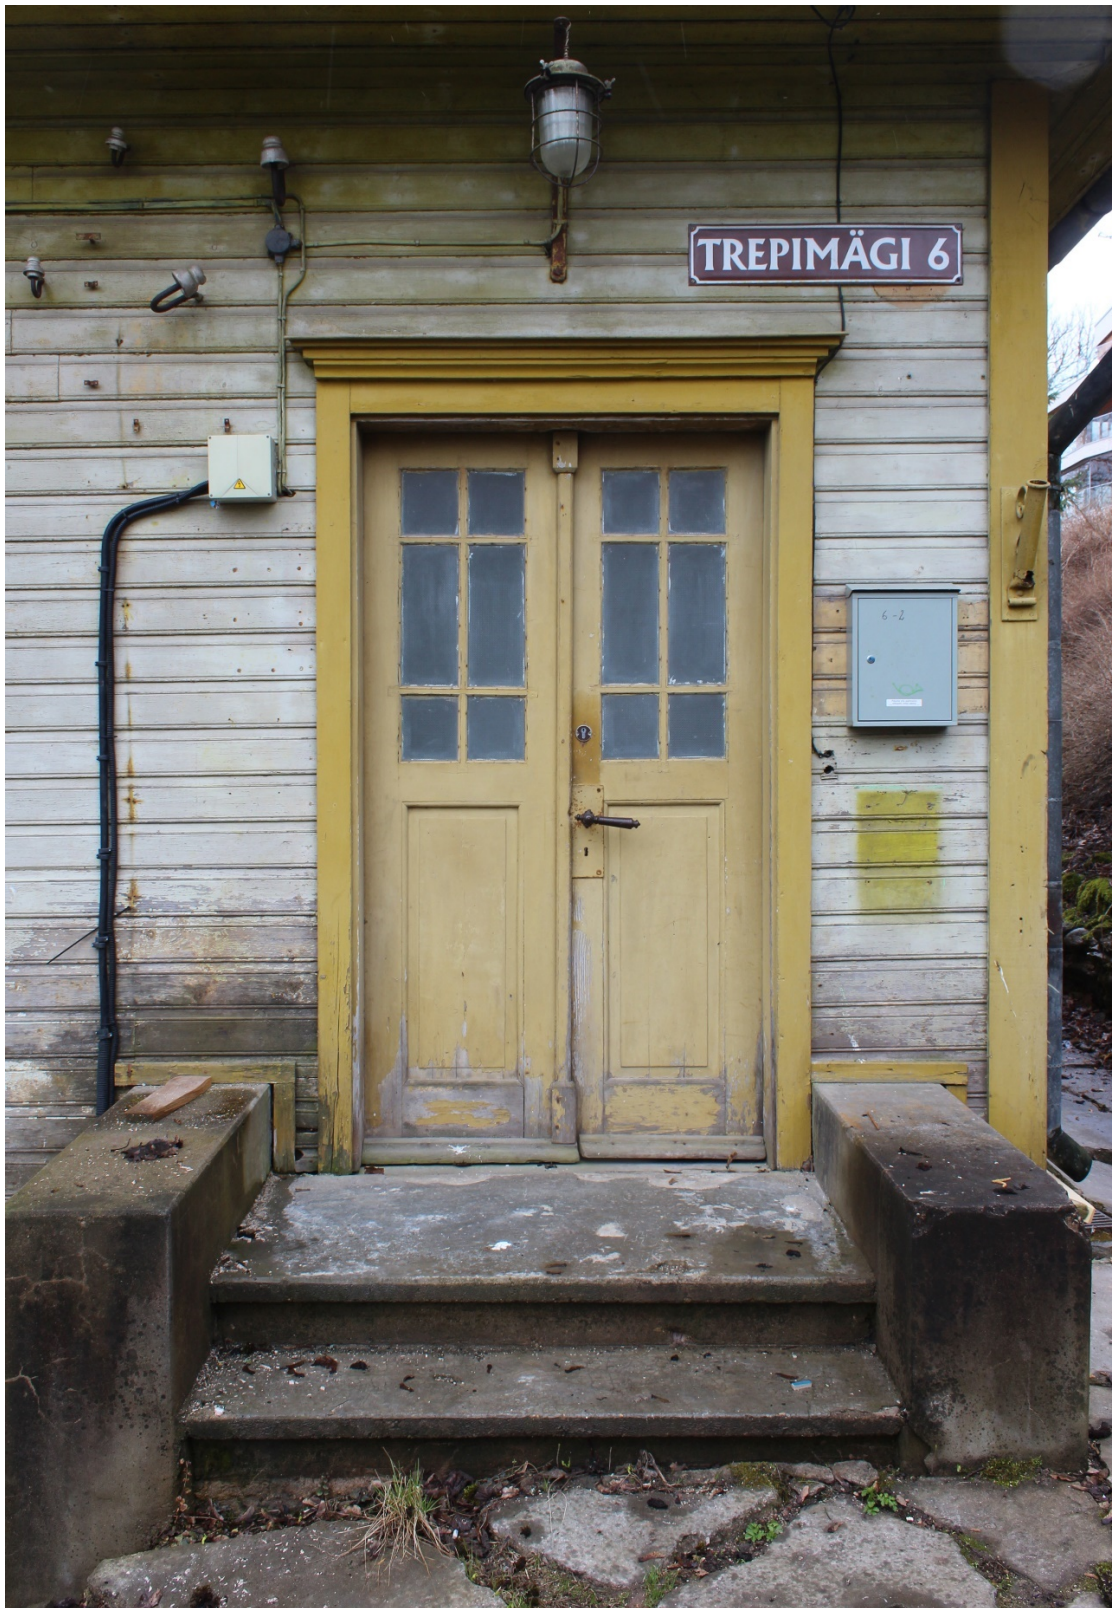
- Kahetiivaga klaasitud peauks algupärane, hästi säilinud. Ukselehe alumine osa tahveldusega ning ülemine klaasitud kuuese ruudujaotusega, nii et ülemised ja alumised klaasi ruudud peaaegu ruudu kujulised ning keskmised pikergused. Ukse allservas profileeritud veenina laud. Tuuleliist klassitsismipärase hõnguga. Ukse klaasing pole säilinud algupärasena. Ilmselt nõukogudeaegne musterklaas, kinnitatud liistudega. Eeldaks, et algselt olnud kititud. Piirdelauad ilma profileeringuta, ukse kohal plekiga kaetud karniis. Uks avaneb sissepoole. Ukse hinged ja link ning üks lukk (luku kate pole säilinud, katteks lihtsalt tersplaat) algupärased. Sarnane link oli Säde (praegune Lutsu) 4 hoonel 1984. aastal Kultuurimälestiste Riikliku Projekteerimise Instituudi poolt kogutud köites II „Fotosid Viljandi vanalinna hoonetest“. Teine lukk nõukogude ajast. Ukse lähistelt võib veel leida algupäraseid detaile, ukse kohal terasest

laternakonsool ja ukse kõrval lipuvarda hoidja. Konsool roostes kuid terve, lipuvarda hoidja alt otsast läbiroostetanud.

Foto 53 Trepimäe poolne peauks.

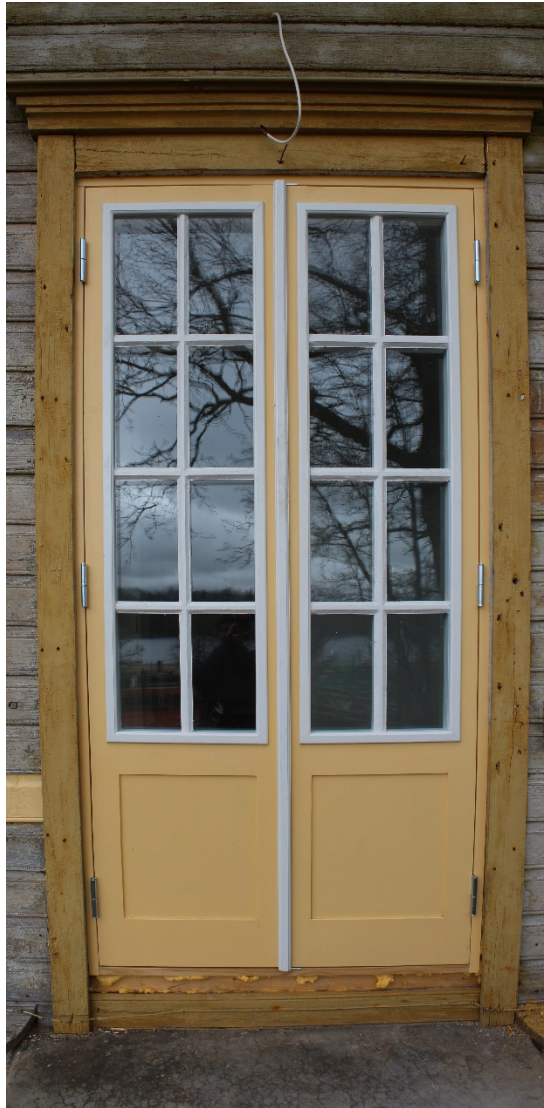
- Terrassi poolne välisuks taastatud vanade fotode põhjal. On oma lahenduselt ja välimuselt (pross pulgad, tahveldus) siiski kaasaegne toode. Välimised piirdelauad ja karniis originaal. Nõukoguse ajal oli originaal uks välja vahetatud. Autor leidis hoone külastamise käigus pööningult 4 ust ning kaks neist tunduvad olevat veranda ukсед, sobivad nii oma mõõtudel, kui välimuselt ja viimistluselt (ühelt poolt fassaadiga sama tooni).

Foto 62 Hoovi poolse terrassi uus välisuks.

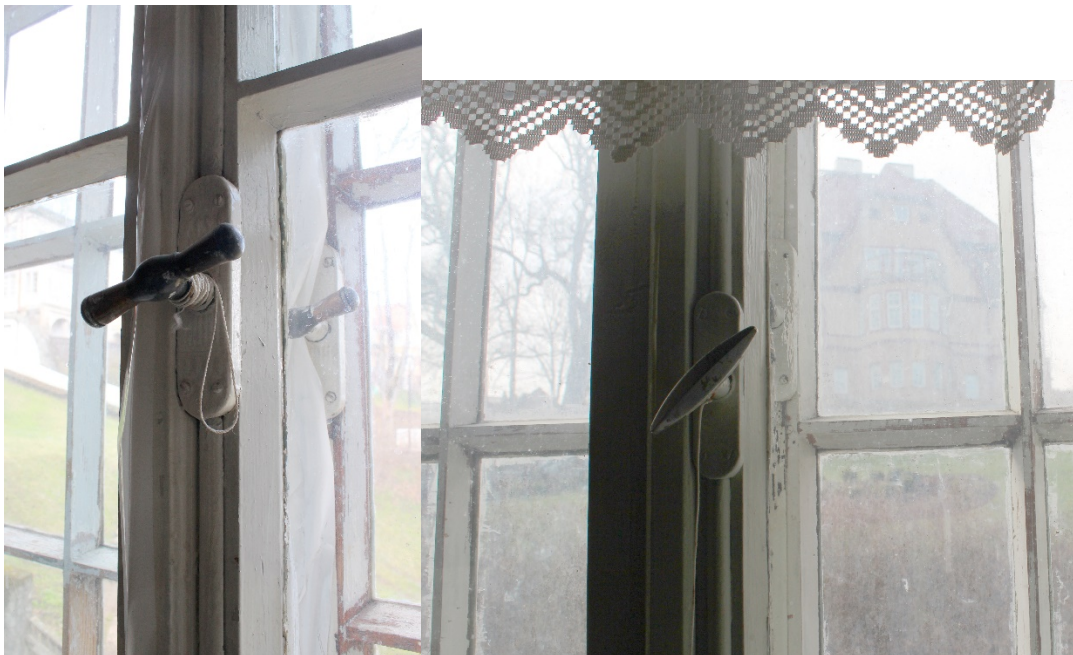
Foto 82 Enamus akendel alles originaal kremoonid, mõned asendatud nõukogude aegsetega.

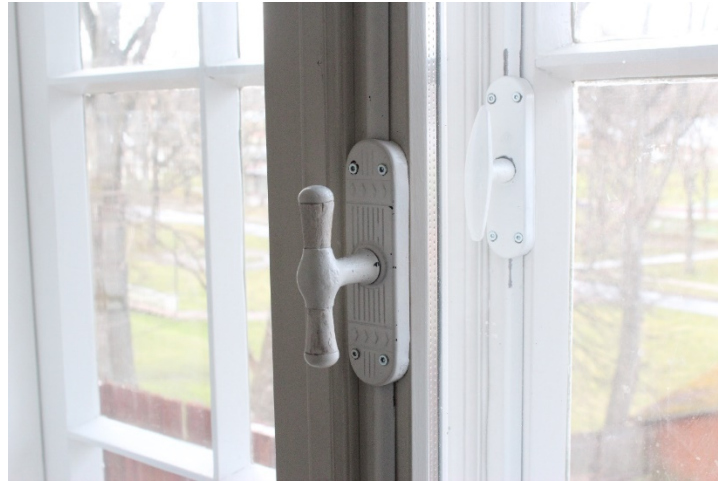
Foto 83 Esimesel korrusel uutele akendele pandud vanad kremoonid. Tervenisti üle värvitud.

9. Restaureerida mansardkorruse algupärased aknad. Võimalusel restaureerida ka keldrikorruse köök-toa aknad. Kui akende olukord ei kannata restaureerimist, siis teha uued õhkkuivast okaspuidust, analoogsed algupärastele, jälgida raamijaotust ja võimalusel prusspulkade mõõte. Säilitada ja kasutada vana klaasi, metall manuseid ja kremonoone sel juhul uute akende juures. Aknad värvida valge linaõlivärviga, klaasid kittida linaõlikitiga. Kõigi akende puhul vajalik uute veelaua plekkide paigutamine akna alumisse serva. Ülemiste karniiside plekid tunduvad olema paremas korras ning vajavad vaid üle värvimist. Aknakremonide käepidemeid mitte üle värvida, kaaluda alumise korruse korteris aknakremonide käepidemete puhastamist värvist.

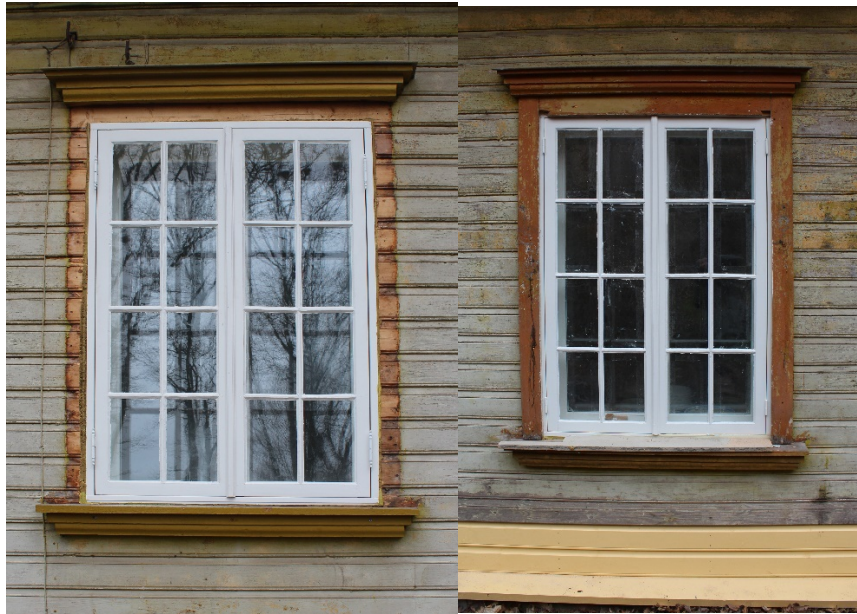
Foto 85 1. korteri akand, osad veel piirdelaudadeta. Kominatsioon restaureerimisest ja uutest akendest.

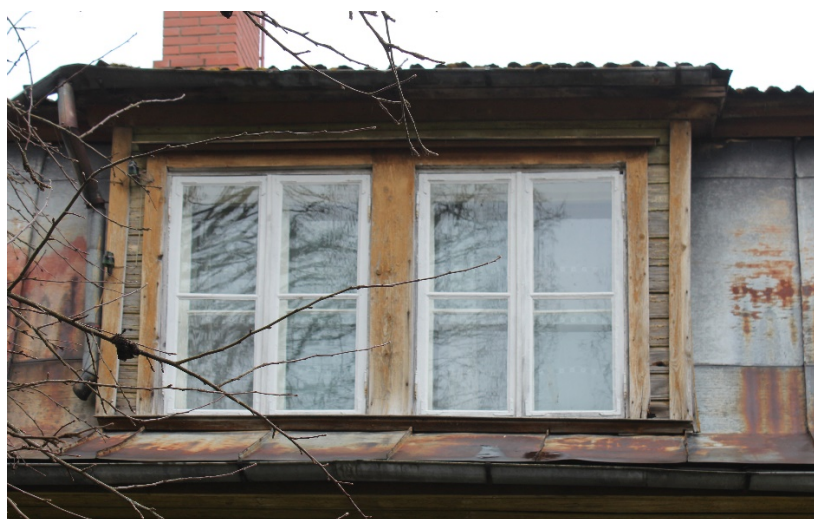
- Teise korruse mansardi osas olevad aknad säilinud enamuses originaal kujul. Osadel akendel mingil ajahetkel vähendatud prosspulki. Välimised kõik, välja arvatud suure toa aknad, originaal jaotusega. Seal 16 jaotuse akende asemel 4. Sisemistel akendel seis erinev, tubades säilinud 4 jaotust, köögis kõik prusspulgad puudu ning trepikoja aken tervenisti säilinud originaal kujul. Hinged ja kremoonid säilinud algsed, va. üks köögis, mis nõukogude ajal välja vahetatud.

Foto 87 Mansardi kahe aknaga uuk. See konkreetne suure toa oma, mil hilisemal ajal prosspulki vähendatud.

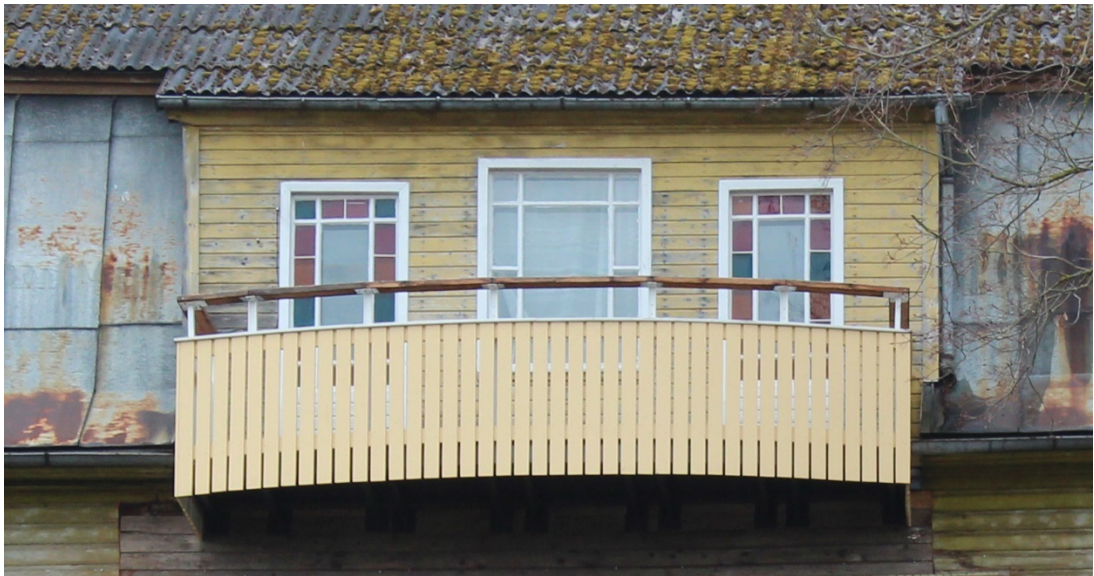
Rõdu aken samast ajast rõdu ja rõduustega. Oma aknajaotisega imiteerib nagu rõduksedki siseuste klaasingut. Akna enda mastaap aga teine, tegemist üheraamsete kahe klaasiga akendega, tüüpiline nõukogudeaegne lahendus. Käivad raskelt, saanud all servas kahjustusi.

Foto 90 Rõdu (värskendatud 2019) ja rõdu avatäited 1974. aastast.

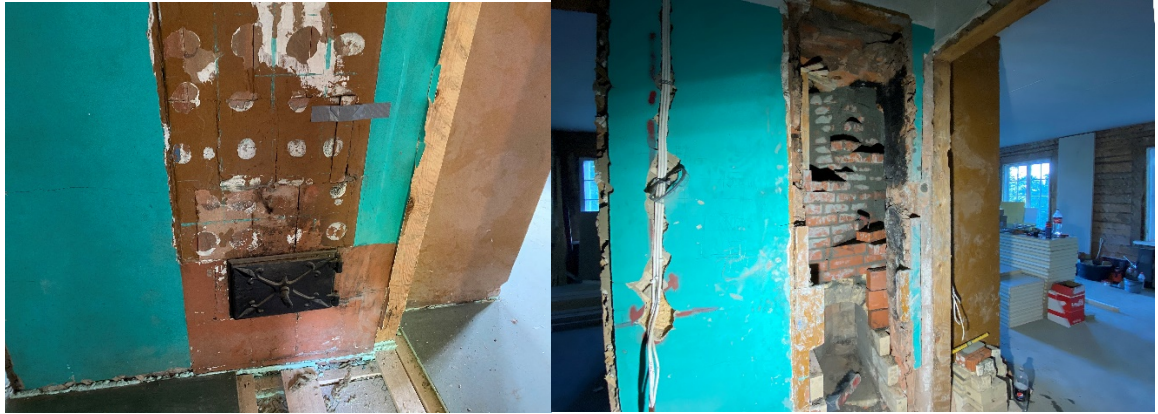
Foto 108 Esimese korruse ahi enne restaureerimist.

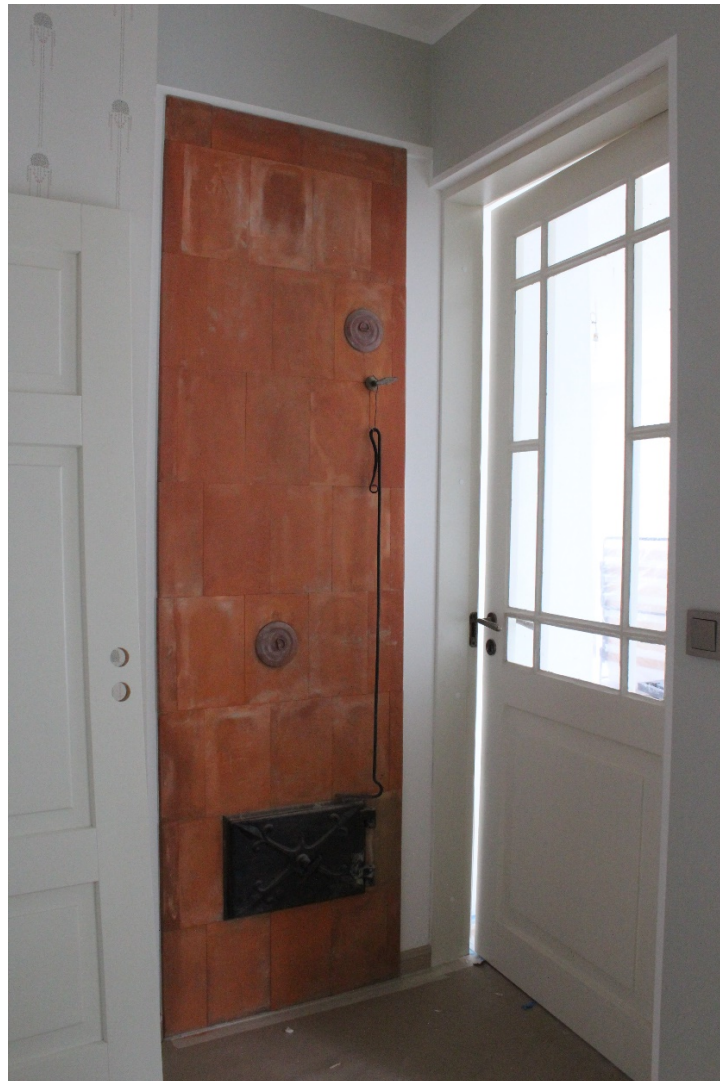
Esimesel korrusel algsetest küttekolletest alles vaid esikust köetav ahi. Remondi käigus lahti võetud ning kautuskõlbulik. Kuna tube otsustati madalamaks teha, kuna laed olid läbivajunud, siis tehti tuleohutuse tõttu ka ahi korrastamise käigus ülevalt poolt madalamaks. Ahi tubade poolt valgetest glasuurpottidest, esiku osas punastest keraamilistest pottidest. Ahjuuks EV aegne.

Foto 110 Sama ahi peale restaureerimist. Säilinud algne ahjuuks.

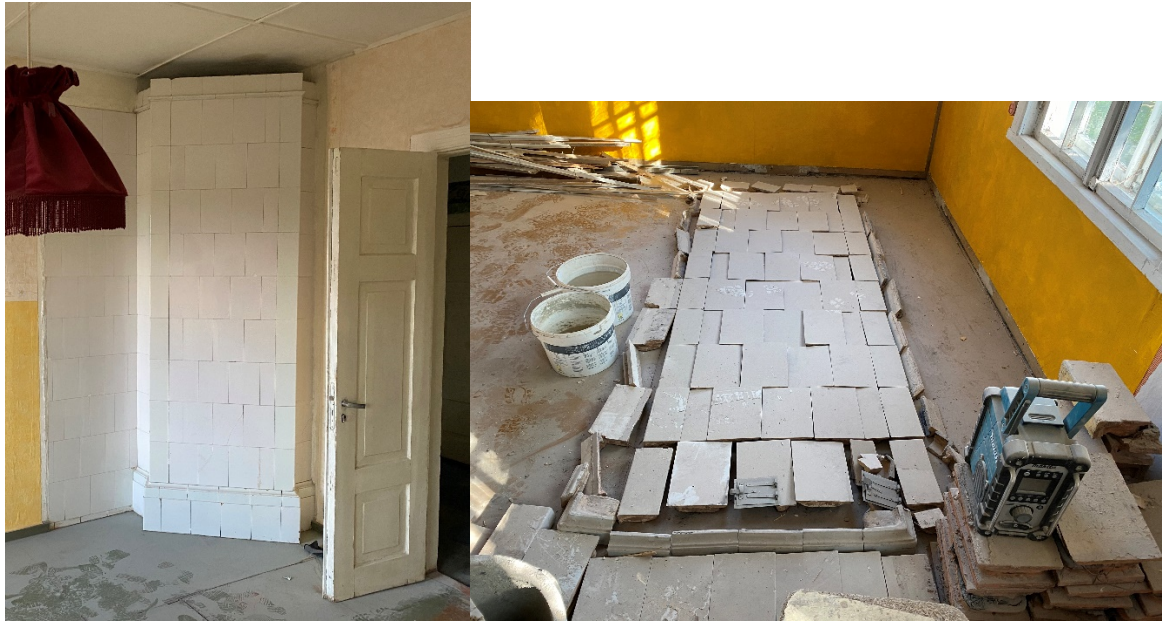
Foto 112 Sama ahi keskmise toa poolt enne restaureerimist.

Foto 113 Köögi soemüür võeti lahti ja kive kasutati alles jäänud ahju remontimiseks.

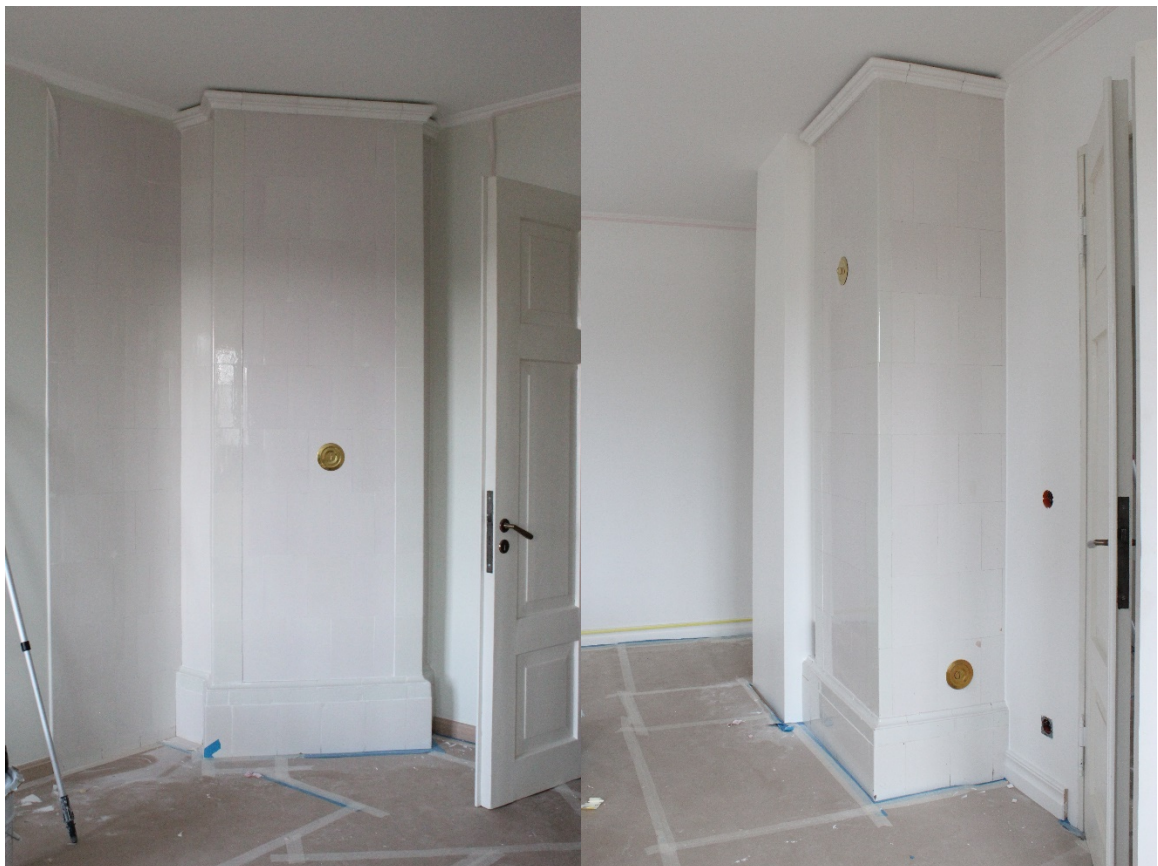
Foto 114 Sama ahi keskmise toa poolt peale restaureerimist.

Foto 115 Sama ahi suure toa poolt peale restaureerimist.

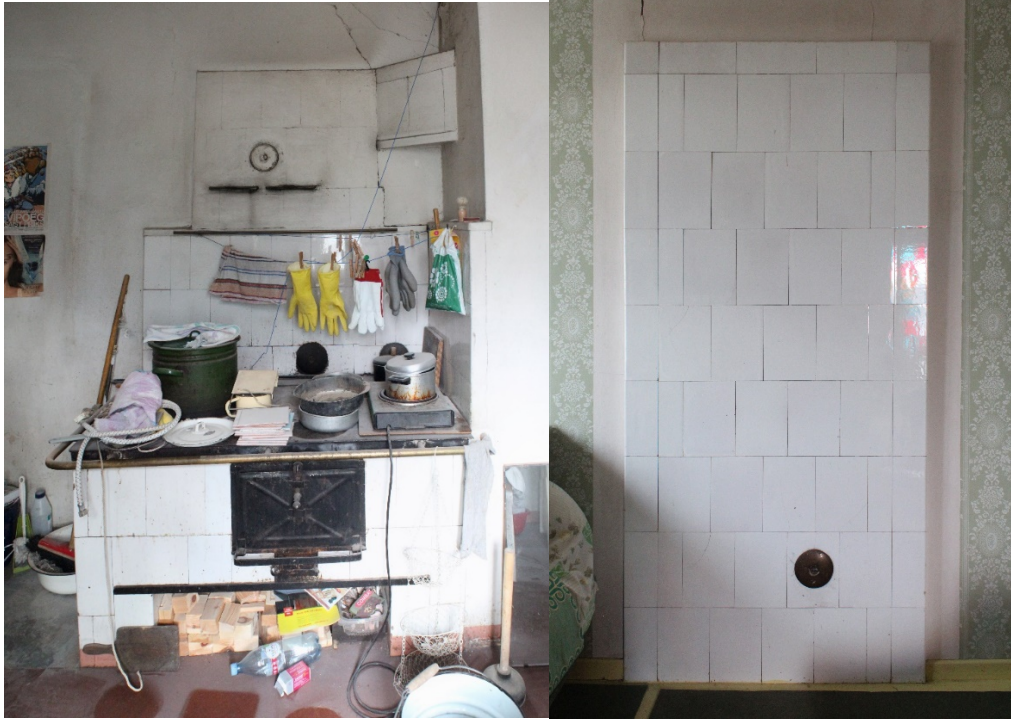
Foto 116 Teise korruse pliit ja soemüür.

Foto 117 Sama ahi suure toa poolt peale restaureerimist, säilinud originaal lõõri kaas.

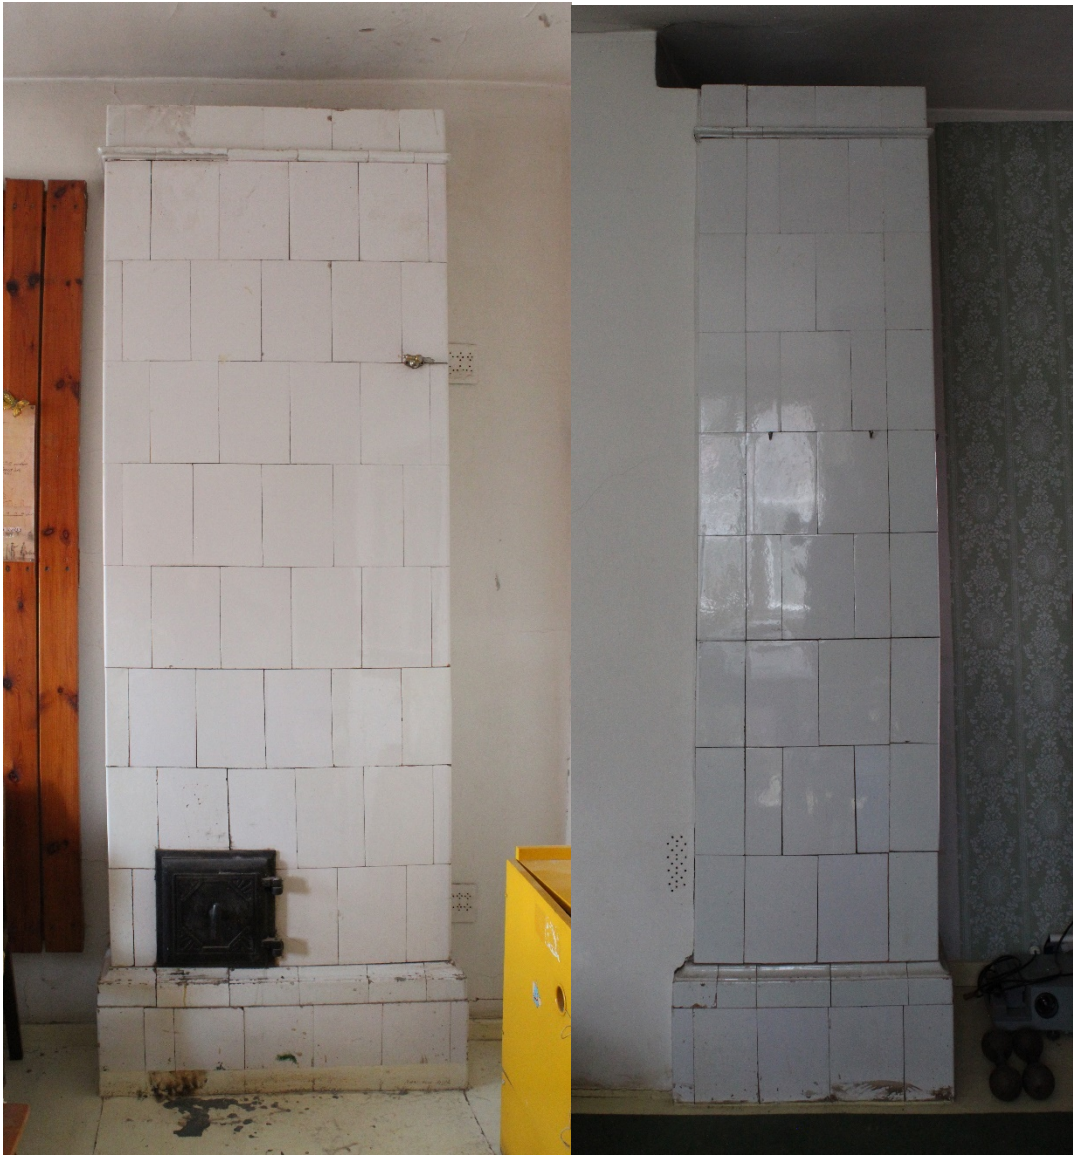
Foto 120 Teise korruse keskmise toa ahi, säilinud originaal siiber.

Foto 121 Sama ahju soemüür suure toa pool, säilinud konsud ahju küljes.

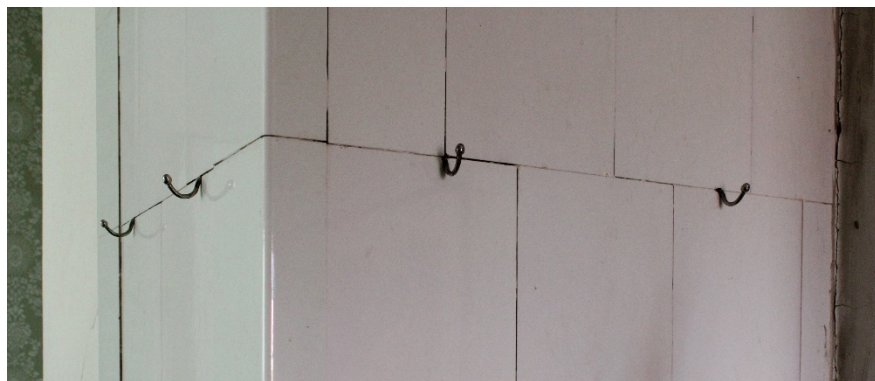
Foto 122 Konksud suure toa soemüüri küljes.

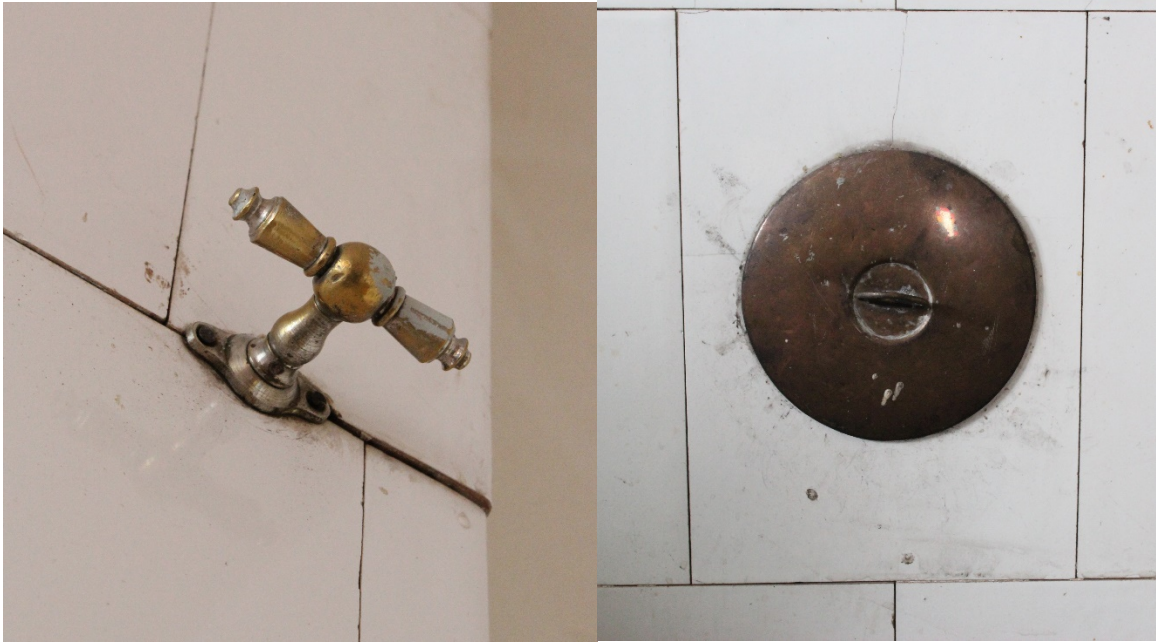
Foto 123 Veel originaal detaile.

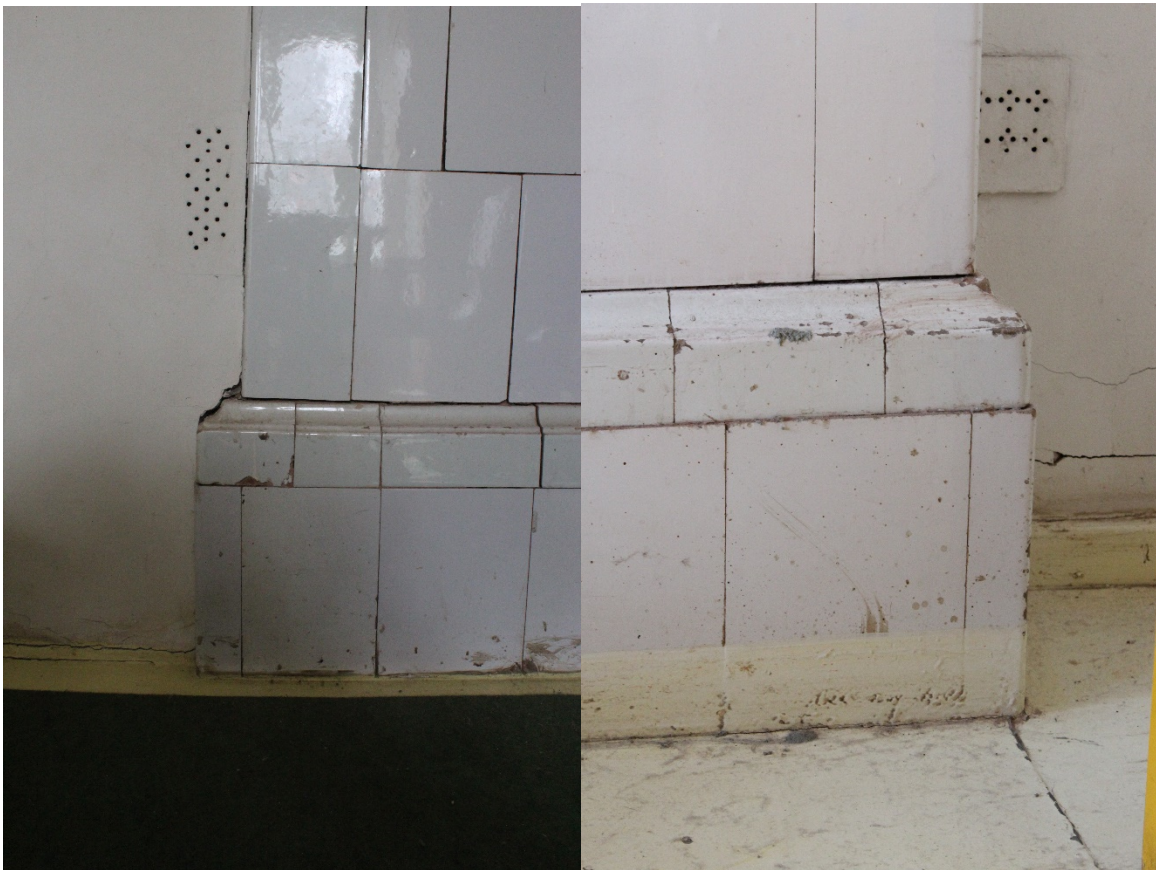
Foto 124 Tuulutusedavad.

Ahjude juures säilinud algsed tuulutus restid, siibri käepide jms.
