EESTI KUNSTIAKADEEMIA
Kunstikultuuri teaduskond
Muinsuskaitse ja restaureerimise osakond

Kaagjärve Mäemõisa teenijatemaja

*Kaarjärve küla, Karula vald, Valgamaa
Riikliku kultuuriväärtuste registri nr 23126*

2008/2009. õ-a. Arhitektuuri konserveerimise ja restaureerimise täiendkoolituskursuse
lõputöö

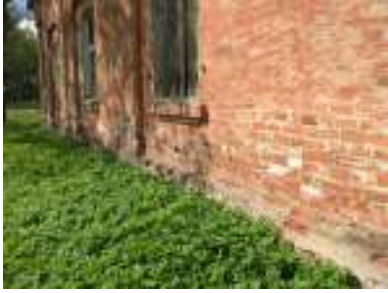
Joon 14. fassaadi kahjustused Joon 15. fassaadi kahjustused Joon 16. fassaadi kahjustused

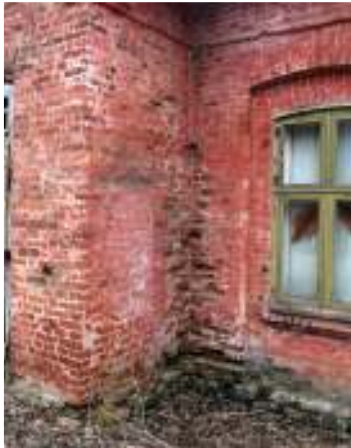
Joon 17. fassaadi kahjustused Joon 18. fassaadi kahjustused Joon 19. fassaadi kahjustused

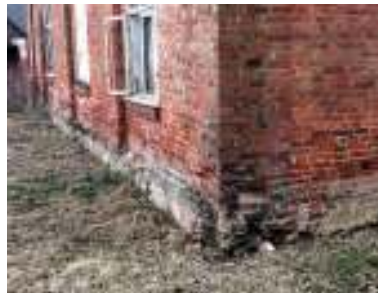
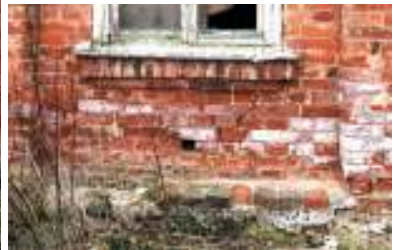
Joon 20. fassaadi kahjustused Joon 21. fassaadi kahjustused Joon 22. fassaadi kahjustused

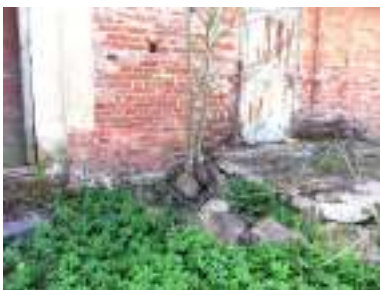
Joon 23. fassaadi kahjustused Joon 24. fassaadi kahjustused Joon 25. fassaadi kahjustused

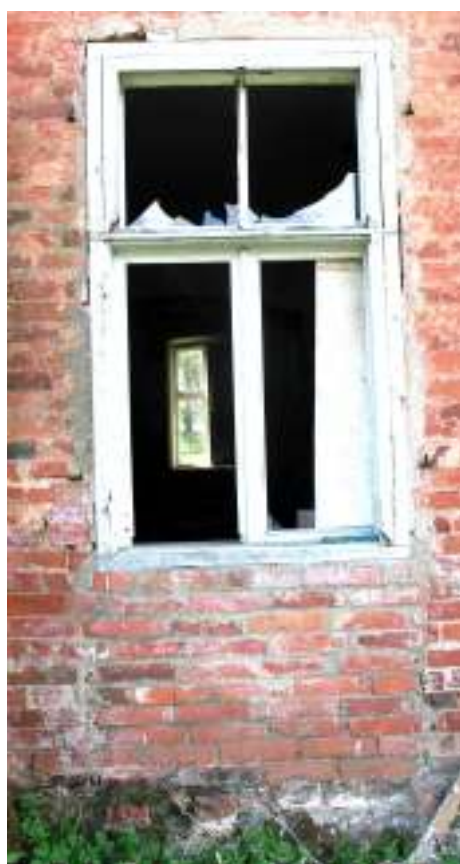
Joon 38. taastatav aknaava

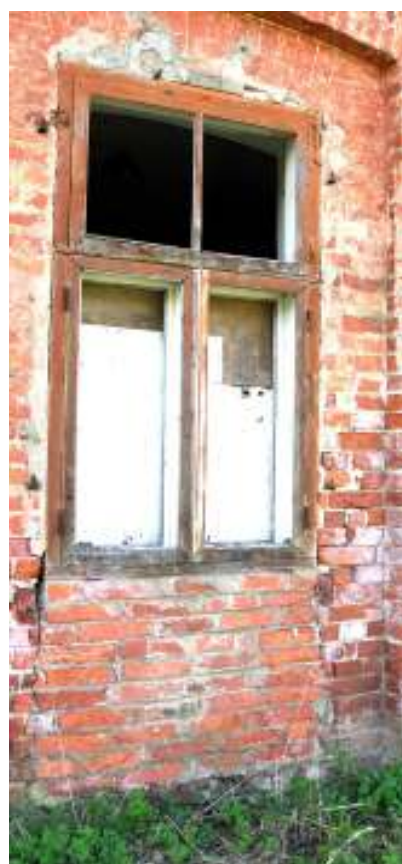
Joon 39. taastatav aknaava

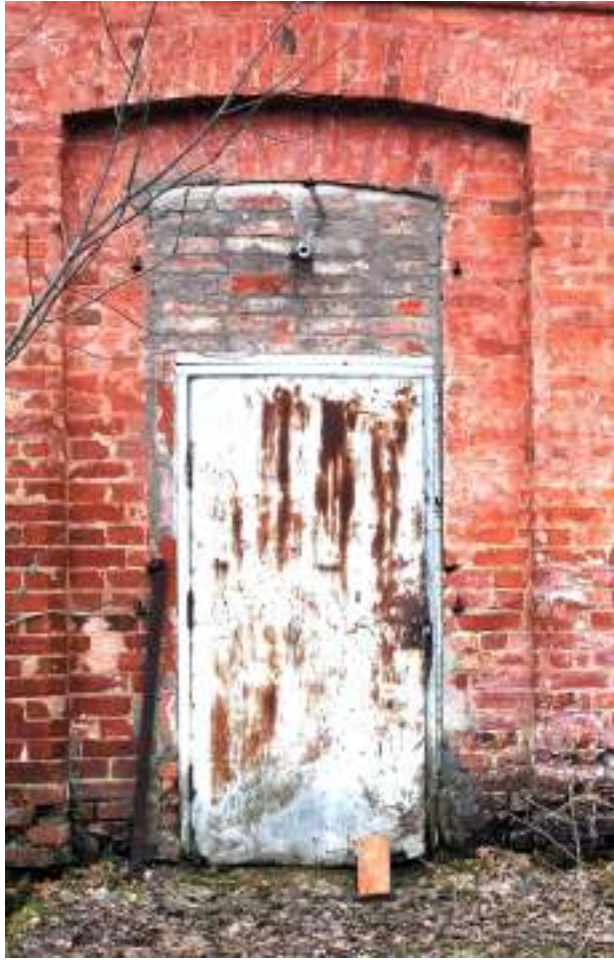
Joon 40. taastatav aknaava

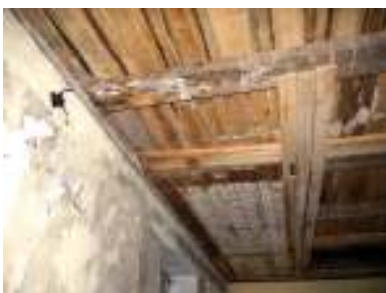
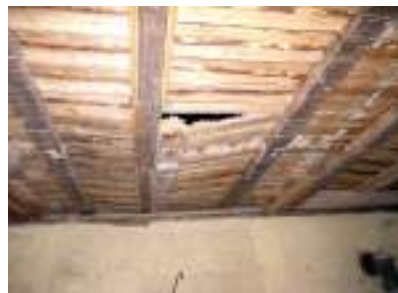
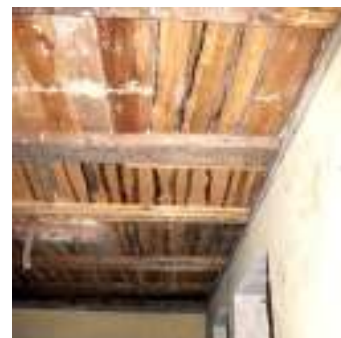
Joon 113-115. vahelae konstruktsiooni nähtavad kahjustused ruumis 11

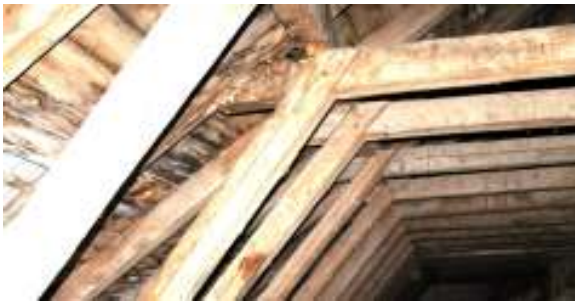
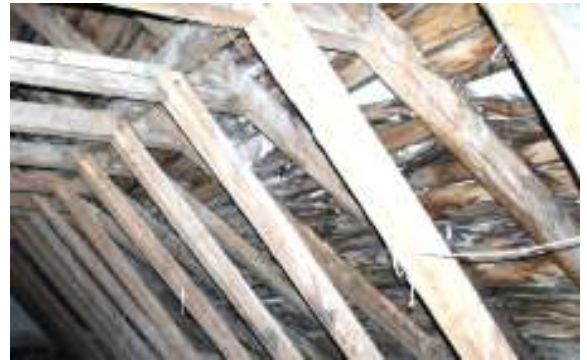
Joon 118, 119. Katuse kandekonstruktsiooni kahjustused

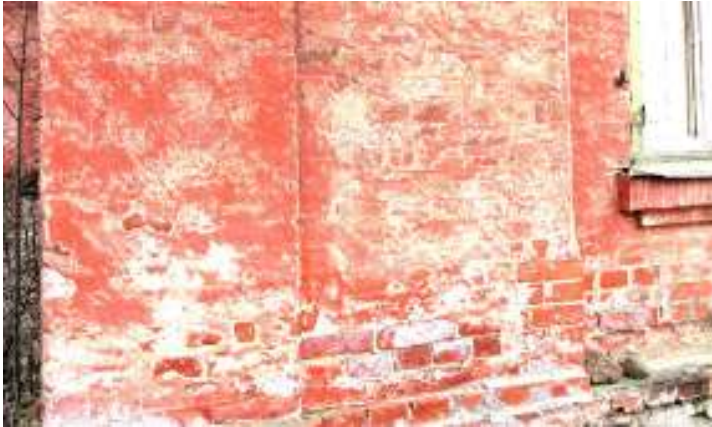
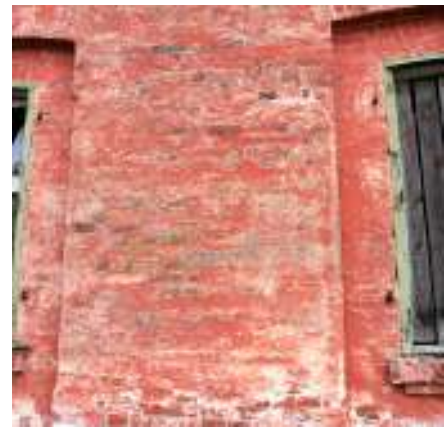
Joon 127, 128. Fassaadi fragmendid krohvi ja värviga

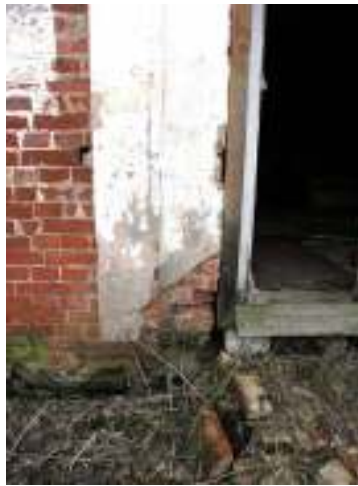
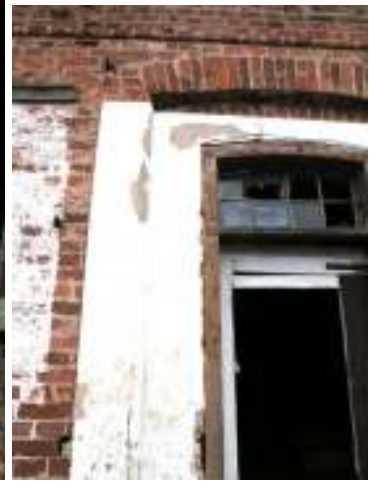
Joon 130, 131. Krohvitud seina fragmendid

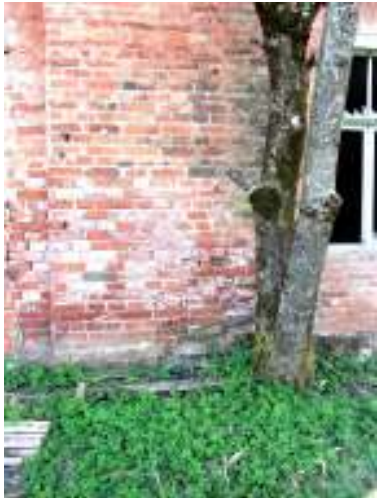
Joon 134. eemaldatav haljastus
